宮久保
16次調査

日高市遺跡調査会

- 1 本書は埼玉県日高市大字下大谷沢に所在する宮久保遺跡（180遺跡）16次調査の調査報告書である。
- 2 発掘調査は、倉庫建設に伴い東洋商事株式会社から委託を受けて日高市遺跡調査会が実施した。
- 3 調査期間は、平成30年8月1日から平成30年8月31日である。
- 4 発掘調査の届出に対する埼玉県教育委員会の指示通知は平成30年8月1日付教生文発第3-25号である。
- 5 発掘調査、資料整理及び調査報告書作成は松本尚也が担当した。
- 6 挿図図版の縮尺はそれぞれのキャプションに明記した。挿図中の遺物番号と写真図版番号は一致する。
- 7 拓本、トレース、遺物実測は新井敏子、長部孝子、渡辺敬子が行い、図版作成、遺物写真撮影は松本尚也が行った。
- 8 本書の執筆、編集は松本尚也が行った。
- 9 調査組織

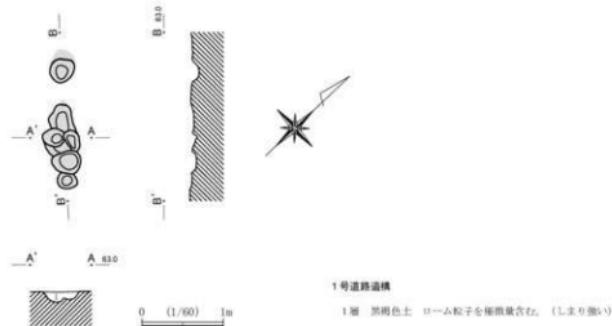
第5図 1号道路遺構 (1/60)

本遺構は調査区の中央で検出した。北西から南東方向に検出した7条の道路遺構の一番東側となる。検出長は1m73cm、最大幅は45cmをはかる。遺存状態は遺構の底面が残存している状況である。走行方位は北に対して47度西偏している。確認面で検出した黒色土はしまりが強く硬化しており、これを剥がすと、長軸26~36cm、短軸18~28cm、深さ2.4~12.5cmの円形及び楕円形の皿状の掘り込みが連続して構築されている状況であった。遺構底面の地山ロームも硬化しており、道路として使用されていたことを物語っている。円形や楕円形の掘り込みを伴わない地山面にも硬化範囲が認められており、道路底面の一部が残存していると考えられる。

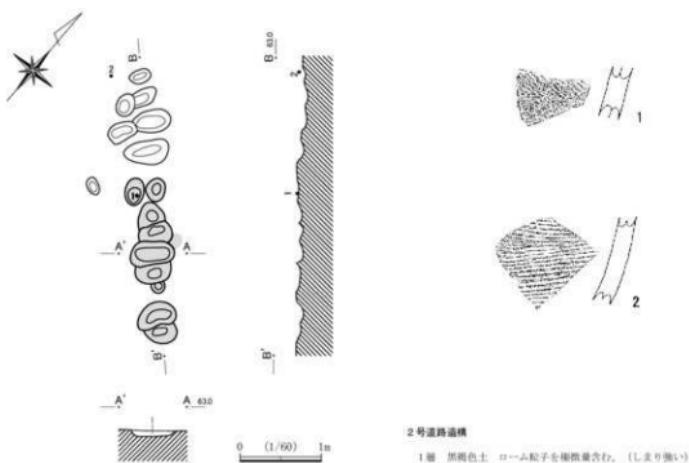
第6図 2号道路遺構 (1/60)、出土遺物 (1/3)

本遺構は調査区の中央、1号道路遺構の5m南西側で検出した。検出長は3.4m、最大幅は67cmをはかる。遺存状態は、1号道路遺構同様遺構の底面が残存している状況である。走行方位は北に対して46度西偏している。確認面で検出した黒色土はしまりが強く硬化しており、これを剥がすと長軸23~56cm、短軸15~30cm、深さ3.6~22cmの円形及び楕円形の皿状の掘り込みが連続して構築されている状況であった。遺構底面の地山ロームも硬化していた。本遺構に直行するように走る8、9号道路遺構の覆土中にも楕円形の掘り込みが検出されており、新旧関係は8、9号道路遺構が古く、2号道路遺構が新しい。

1、2は須恵器の胴部破片である。1は器外面に斜め方向に平行叩きを施している。器内面には當て具痕が残っている。2は器外面に横方向に平行叩きを施している。器内面には當て具痕が残っている。

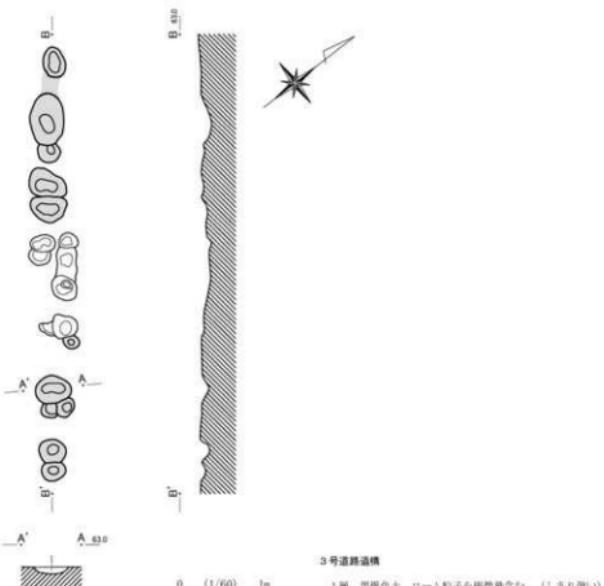
第7図 3号道路遺構 (1/60)

本遺構は調査区の北西、2号道路遺構の2.8m南西側で検出した。検出長は5.35m、最大幅は60cmをはかる。遺存状態は底面の一部及び凹凸面が残存している状況である。走行方位は北に対して52度西偏している。確認面で検出した黒色土はしまりが強く硬化しており、これを剥がすと長軸23~56cm、短軸15~30cm、深さ3.6~22cmの円形及び楕円形の皿状の掘り込みが連続して構築されている状況であった。遺構底面の地山ロームも硬化していた。円形や楕円形の掘り込みを伴わない地山面にも硬化範囲が認められており、道路底面の一部が残存していると考えられる。

本遺構に直行するように走る8、9号道路遺構の覆土中にも楕円形の掘り込みが検出されており、新旧関係は8、9号道路遺構が古く、3号道路遺構が新しい。

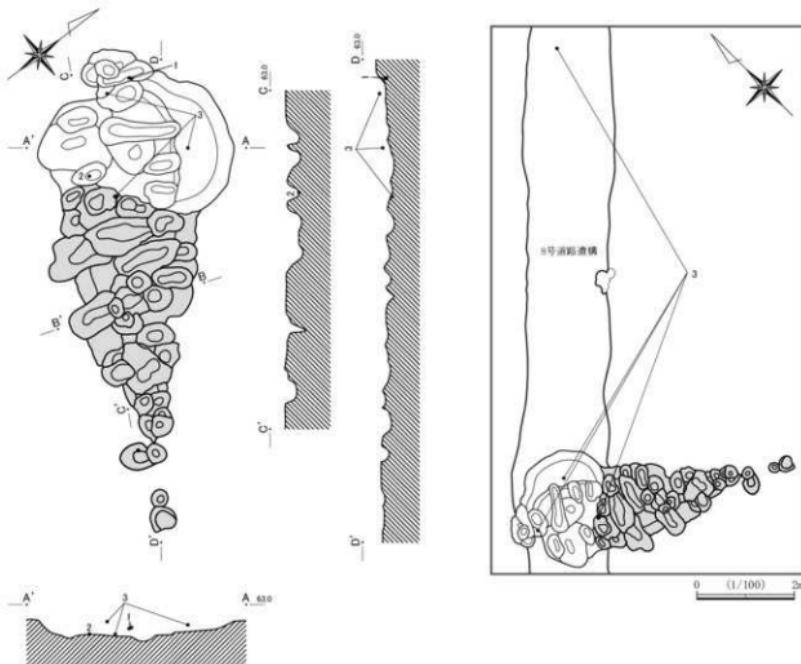
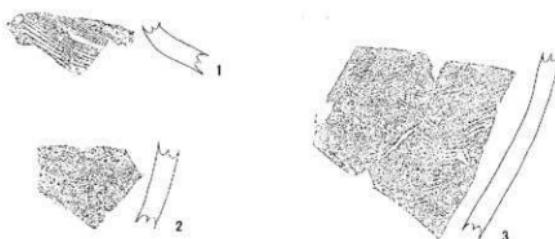
第8図 4号道路遺構 (1/60)、出土遺物 (1/3)

cmをはかる。依存状態は、遺構の北西側で掘り割りの一部が検出されたが、南東側は底面の一部及び凹凸面が残存している状況である。走行方位は北に対して60度西偏している。確認面で検出した黒色土はしまりが強く硬化しており、これを剥がすと幅1.35~2.4m、深さ8cmの掘り割り及び、長軸24~110cm、短軸21~57cm、深さ3.6~22cmの円形及び楕円形の皿状の掘り込みが連続して構築されている状況である。円形及び楕円形の掘り込みは硬化していたが、掘り割りの底面には硬化は認められなかった。円形及び楕円形の掘り込みは不均等に連続しているが、N-52°W、N-63°W方向に不規則ながらも並んでいるようと思われ、本道路遺構使用過程で2~3条使用箇所が変わった可能性がある。本遺構に直行するように走る8、9号道路遺構の覆土中にも掘り込みが検出されており、新旧関係は8、9号道路遺構が古く、4号道路遺構が新しい。

1~3は須恵器である。1は頸部から肩部の破片で、器外面に横方向の平行叩きを施している。2、3は胴部上半の破片である。3は器外面に平行叩きを斜め方向に施している。器内面には当て具痕が残る。

1層 黒褐色土 ローム粒子を極微量含む。(しまり強い)

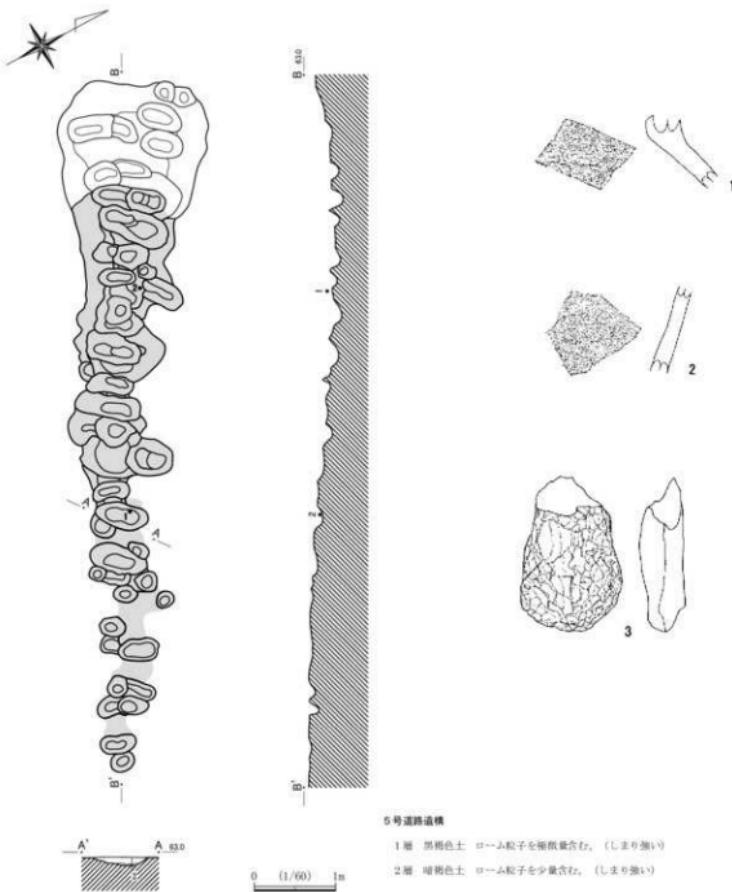
第9図 5号道路遺構(1/60)、出土遺物(1/3)

本遺構は調査区の北西、4号道路遺構の2m南西側で検出した。検出長は北西から南東方向に検出した7条の道路遺構では最も長い8.5mであった。依存状態は、遺構の北西側で掘り割りの一部が検出されたが、南東側は底面の一部及び凹凸面が残存している状況である。走行方位は北に対して62度西偏している。確認面で検出した黒色土はしまりが強く硬化しており、これを剥がすと幅0.5~1.85m、深さ16cmの掘り割り及び、長軸31~91cm、短軸19~50cm、深さ5~28cmの円形及び楕円形の皿状の掘り込みが不規則に連続して構築されている状況であった。掘り割り、円形及び楕円形の掘り込みは硬化していた。本遺構に直行す

るよう走る8、9号道路遺構の覆土中にも掘り込みが検出されており、新旧関係は8、9号道路遺構が古く、5号道路遺構が新しい。

1、2は須恵器である。1は頸部下端から肩部の破片である。2は胴部の破片で、器内外面にロクロ水挽き整形を施している。

3は基部を欠損しているが、擬形を呈すると思われる。

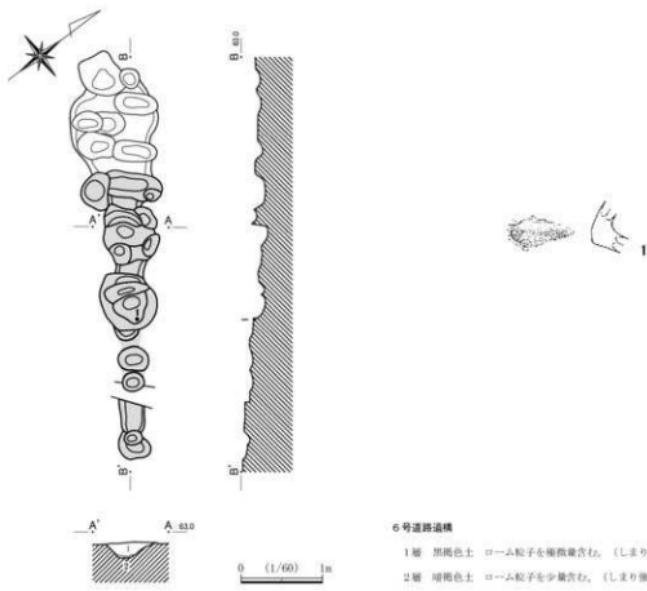
第10図 6号道路遺構 (1/60)、出土遺物 (1/3)

本遺構は調査区の北西、5号道路遺構の2.8m南西側で検出した。検出長は5.05mであった。依存状態は、遺構の北西側で掘り割りの一部が検出されたが、南東側は掘り割り底面の一部及び凹凸面が残存している状況である。走行方位は北に対して55度西偏している。確認面で検出した黒色土はしまりが強く硬化しており、これを剥がすと幅0.3~1.1m、深さ3~5cmの掘り割り及び、長軸22~72cm、短軸17~37cm、深さ

4~24cmの円形及び梢円形の皿状の掘り込みが不規則に連続して構築されている状況であった。掘り割り、円形及び梢円形の掘り込みは硬化していた。本遺構に直行するように走る8、9号道路遺構の覆土中にも掘り込みが検出されており、新旧関係は8、9号道路遺構が古く、6号道路遺構が新しい。

1は須恵器で、頸部下端から肩部の破片である。器内外面にロクロ水挽き整形を施している。

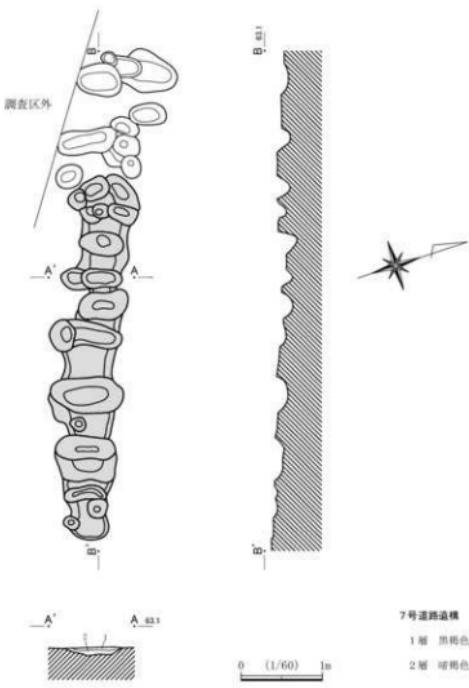
第11図 7号道路遺構 (1/60)

本遺構は調査区の北西端、6号道路遺構の7m南西側で検出した。検出長は7mであった。遺存状態は、掘り割りの一部及び凹凸面が残存している状況である。走行方位は北に対して69度西偏している。確認面で検出した黒色土はしまりが強く硬化しており、これを剥がすと幅33~76cm、深さ3~11cmの掘り割り及び、長軸19~91cm、短軸17~54cm、深さ2.8~24.7cmの円形及び梢円形の皿状の掘り込みが不規則に連続し

て構築されている状況であったが、楕円形の掘り込みは30~50cm間隔で掘り込まれているようである。掘り割り、円形及び楕円形の掘り込みは硬化していた。本遺構に直行するように走る8、9号道路遺構の覆土中にも掘り込みが検出されており、新旧関係は8、9号道路遺構が古く、7号道路遺構が新しい。

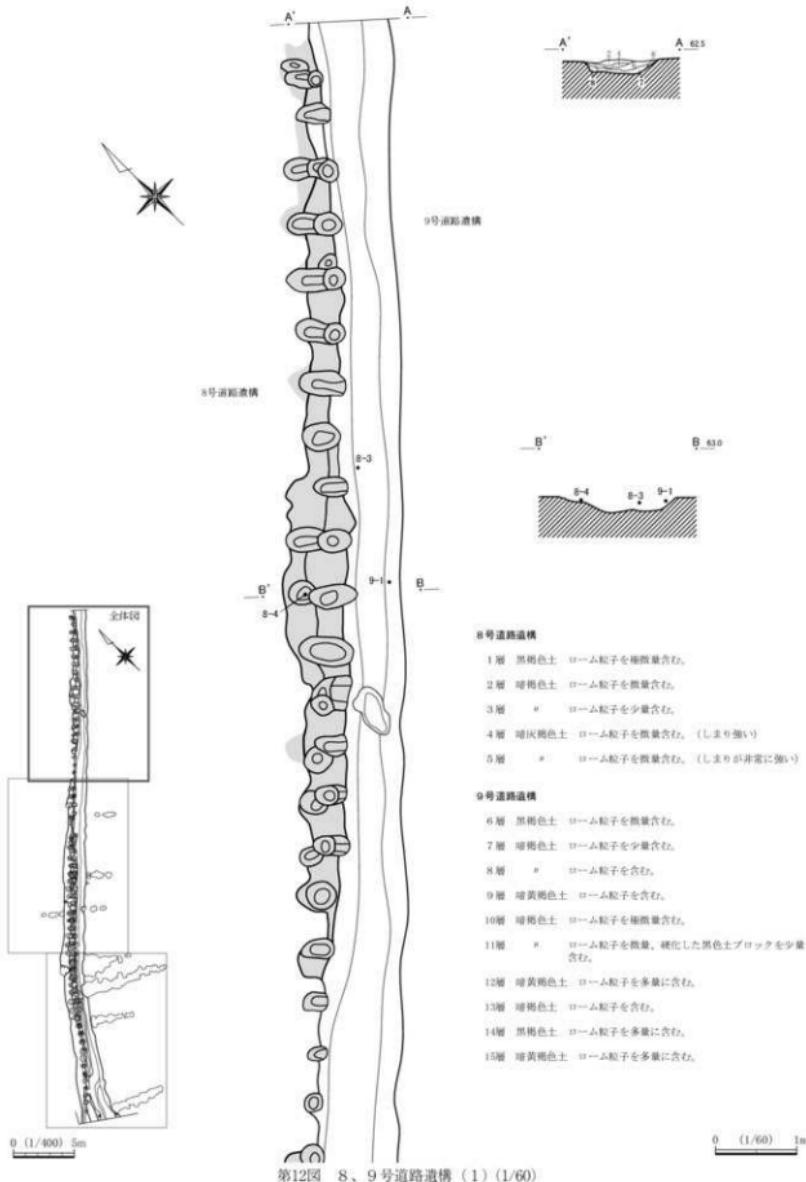
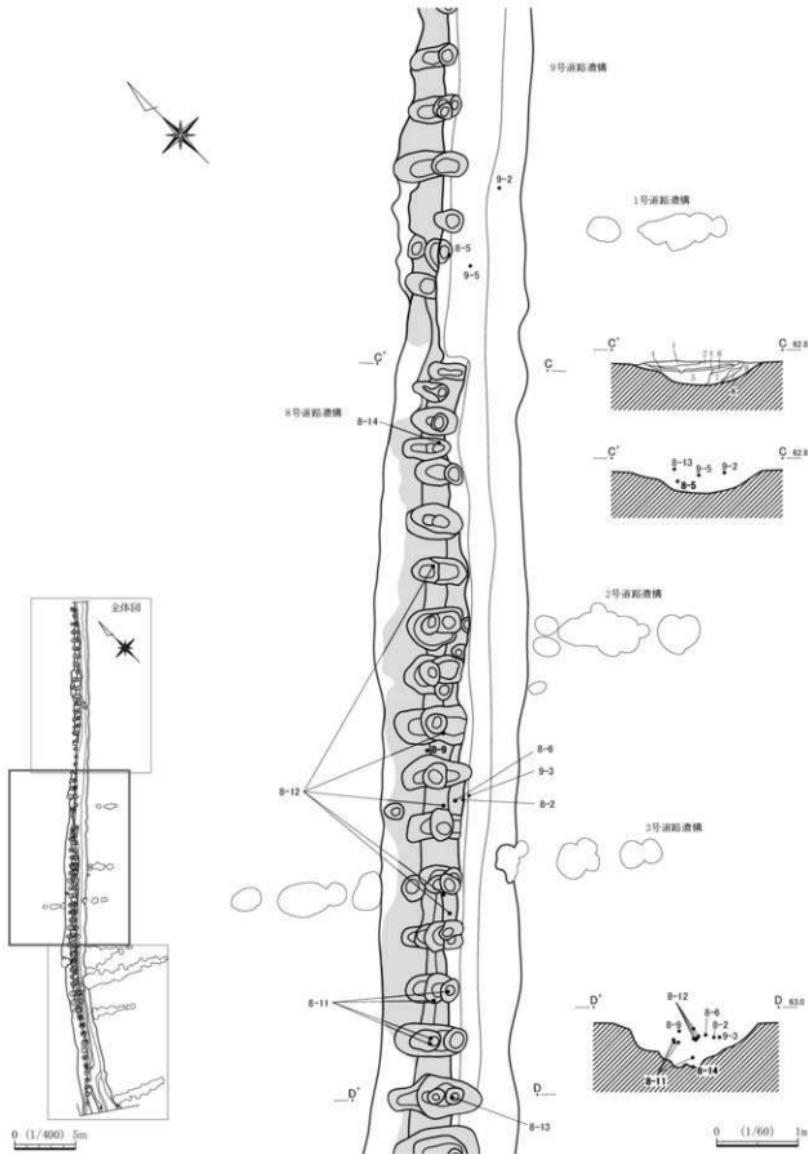
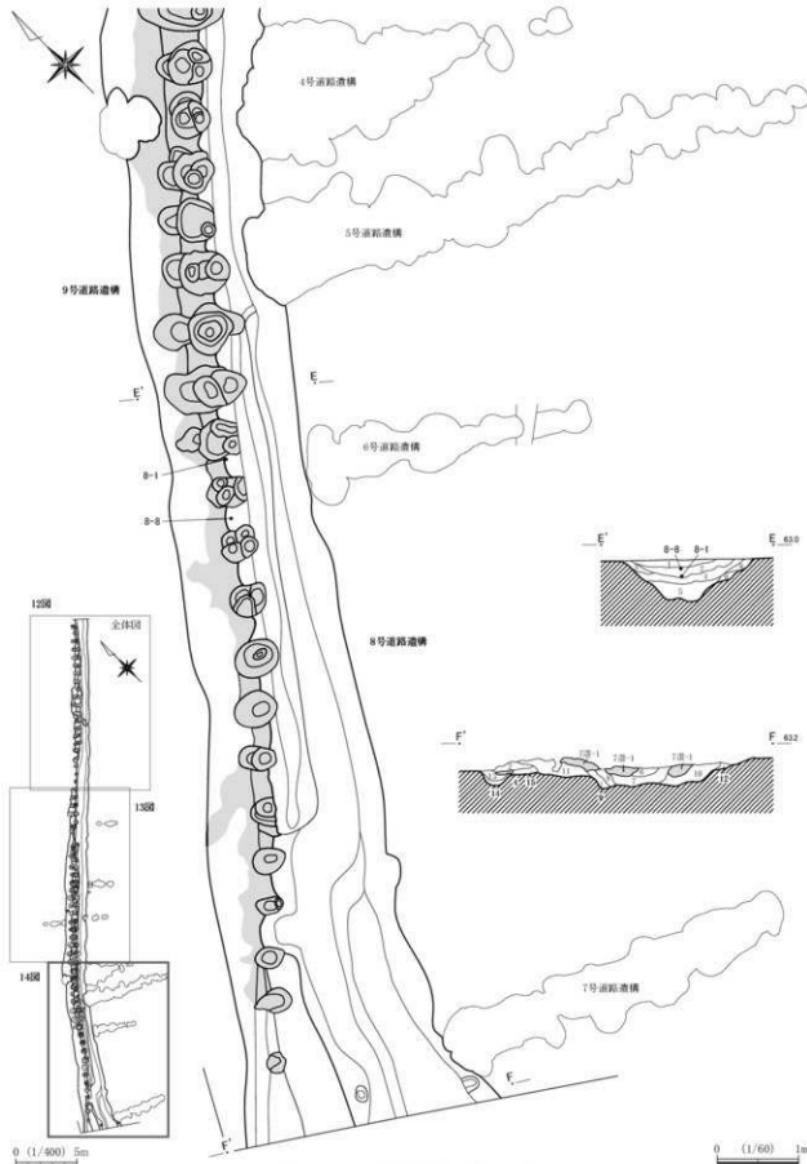
第13図 8、9号道路遭構(2)(1/60)

本遺構は調査区の中央で検出した。検出長は42mであった。9号道路遺構と重複している。8号道路遺構が新しく、9号道路遺構が古い。遺存状態は調査区北東側が大きく擾乱を受けており、北東方向は途中までしか検出されなかつたが、検出部分では良好であった。走行方位は北に対して44度東偏し、1号~7号道路遺構の走行方向とは直行する方向である北東から南西方向を向いている。遺構確認面は調査区南西側が高く、北側に向かって緩やかに傾斜しており、比高差は53.5cmをはかる。

幅は9号道路遺構と重複しているが、中央部で1.7~1.8m、深さ20~30cmをはかる。断面は皿状を呈している。確認面で検出した黒色土はしまりが強く硬化しており、これを剥がすと硬化面（4層）が検出される。この4層は厚さ3~5cmである。4層を剥がすと地山ローム層の道路底面および傾斜部となるが、この面も硬化が観察された（第12~14回網掛け部）。底面には規則的に並ぶ凹凸面が検出された。凹凸面の覆土は道路遺構底面付近に堆積する4層よりもさらに固くしまりが強い層であった。

凹凸面は70~80cm間隔で並んでいる。形態は円形や楕円形を呈し、楕円形のものは肩部まで達している。凹凸面は遺構中央部が大形で深く、北東側及び南西側が浅い傾向にあった。

調査区北東側は遺構の掘り込みが浅く、凹凸面及び遺構の硬化面の一部のみを検出した。遺構中央部に比べ、凹凸面は深い。径18~28cmの円形が基本で、深さは2~16cmをはかる。遺構の中央部から南西にかけてが凹凸面の最も顯著に見られる箇所で、道路として使用されていたことを物語る硬化面は底面から肩部に確認できた。楕円形凹凸面の規模は長軸66~113cm、短軸38~61cm、道路底面からの深さは3~32cmをはかる。遺構南西側になると、やや南に向きを変え、再び遺構の深さ及び凹凸面が浅くなる。調査区南西端では凹凸面の底部のみが残存していた。

凹凸面は平面プランの観察から、基本的に径18~30cmほどの円形の掘り込みにより形成され、楕円形のプランもこの円形の掘り込み複数個の重複の結果ではないかと思われる。

本遺構は調査区の中央で8号道路遺構と重複する形で検出した。調査区南西端では7号道路遺構とも重複している。検出長は42mであった。新旧関係は9号道路遺構が古く、7、8号道路遺構が新しい。遺存状態は8号道路遺構同様調査区北東側が大きく攢乱を受けており、北東方向は途中までしか検出されなかつたが良好であった。走行方位は北に対して44度東偏し、1号～7号道路遺構の走行方向とは直行する方向である北東から南西方向に向いている。遺構確認面は調査区南西側が高く、北側に向かって緩やかに傾斜しており、比高差は53.5cmをはかる。

幅は北東側で1m、南西側で1.5mをはかる。断面は逆台形状を呈する。遺構確認面では8号道路遺構と同様しまりが強く硬化した黒色土が見られたが、底面は硬化が見られず、凹凸面も検出されなかった。

遺構南西側になると、底面の幅が広がりながら8号道路遺構よりさら向きを南側に変え、別のルートとなるようである。

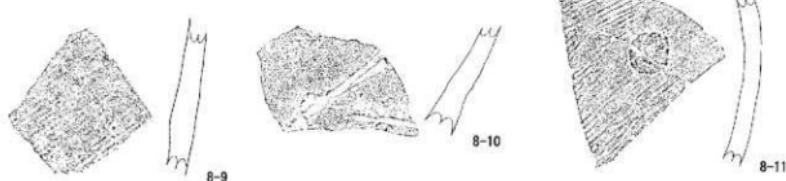
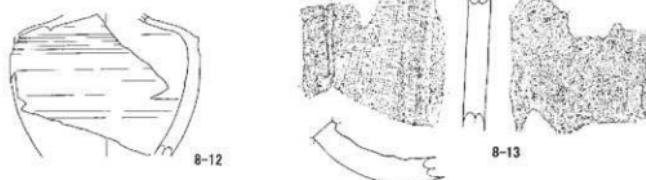
第15圖 8、9號道路遺構出土遺物 (1/3)

1、2は須恵器の破片である。底部は回転糸切りを行い、器内外面にはロクロ水挽き整形を施している。焼成は還元焰焼成である。1は推定底径4.6cmである。

3は須恵器の破片である。底部は回転糸切りを行い、器内外面にはロクロ水挽き整形を施している。焼成は還元焰焼成である。推定底径6.4cmである。

4～11は須恵器で、器内外面にはロクロ水挽き整形を施している。4～10は胴部の破片で、斜め方向の平行叩きを施している。7は裏面にも平行叩きが見られる。10は胴部下半で、裏面にも平行叩きが施されている。

12は肩部から胴部の破片である。肩部上端がやや外反ぎみである。器内外面にロクロ水挽き整形を施している。肩部の屈曲部は棒状工具による凹線が横走している。

13の凸面は縄叩きが施され、凹面には布目痕が見られる。側面、端面及び凹面端部には箝削りを行っている。焼成は還元焰焼成である。厚さ2.2cmをはかる。

14の凸面にも一部に縄叩きが施され、凹面に布目痕が見られる。側面、端面及び凹面端部には箝削りを行っている。焼成は還元焰焼成である。厚さ1.7cmをはかる。

1～4は須恵器である。1は口縁から頸部上半、2は頸部の破片で、器内外面にロクロ水挽き整形を施している。3は頸部破片で、器内外面にロクロ水挽き整形を施した後、波状文を施している。焼成は酸化焰焼成である。4は胴部の破片で、器内外面にロクロ水挽き整形を施している。

5は凹面に布目痕を有する。側面、凹面端部には箝削りを施している。

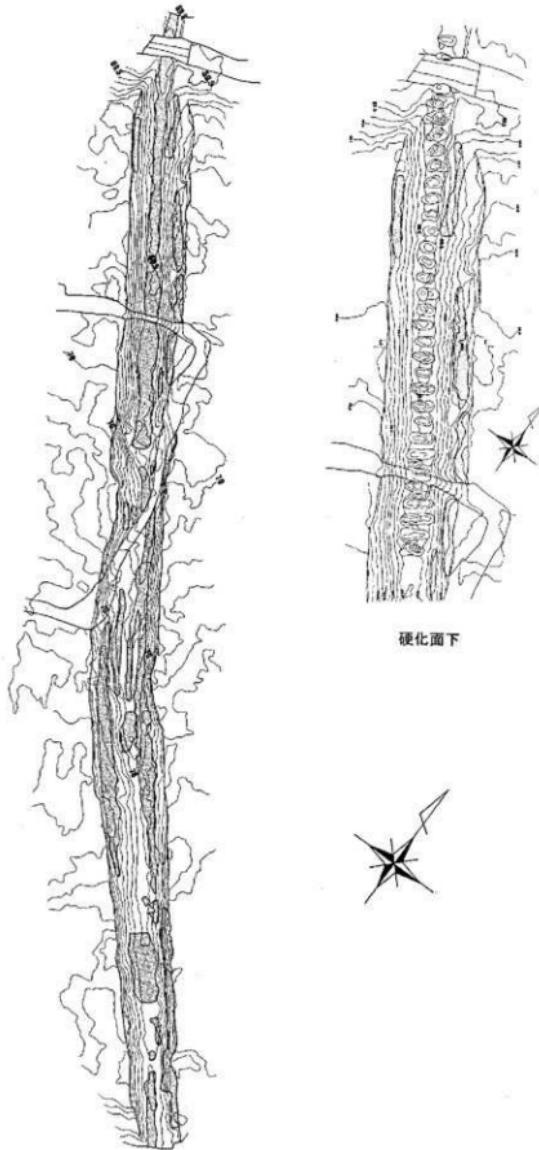
第16図 向谷遺跡道路遺構 (1/600)、硬化面下は (1/200)

当市で最初に道路遺構が検出された遺跡である。市の東部に所在し、西側に北北東方向に流れる下小畔川を望む標高77mの平坦面に位置する。遺跡の西側及び南側には小河川の浸食により低地化した小支谷が入り組んでいる。平成2年度の調査で道路遺構を約70mにわたって検出した。遺跡の北側200mには鎌倉街道上道の伝承路が南東から北西方向に走っている。検出した道路遺構は幅3~4m、深さ40~50cmで、断面は浅い皿状を呈する掘り割りを持つ。覆土は黒褐色土と暗茶褐色土からなり、深さ3~15cmと均一ではない。硬化面は底部中央に幅約1mと両肩部の一部に幅50cm確認された。北西部の硬化面下底部から長軸60~140cm、短軸40~60cm、深さ10~28cmの楕円形の窪みが10cm間隔で35基検出された。覆土はローム混じりの暗茶褐色土で非常に硬く締まっていた。道路底面のロームも非常に硬く締まっていた。道路遺構は南東から北西方向に緩やかに傾斜しており比高差は70cm、窪みを検出した箇所のレベルは僅かながら低く、緩やかな勾配をなす所に見られた。

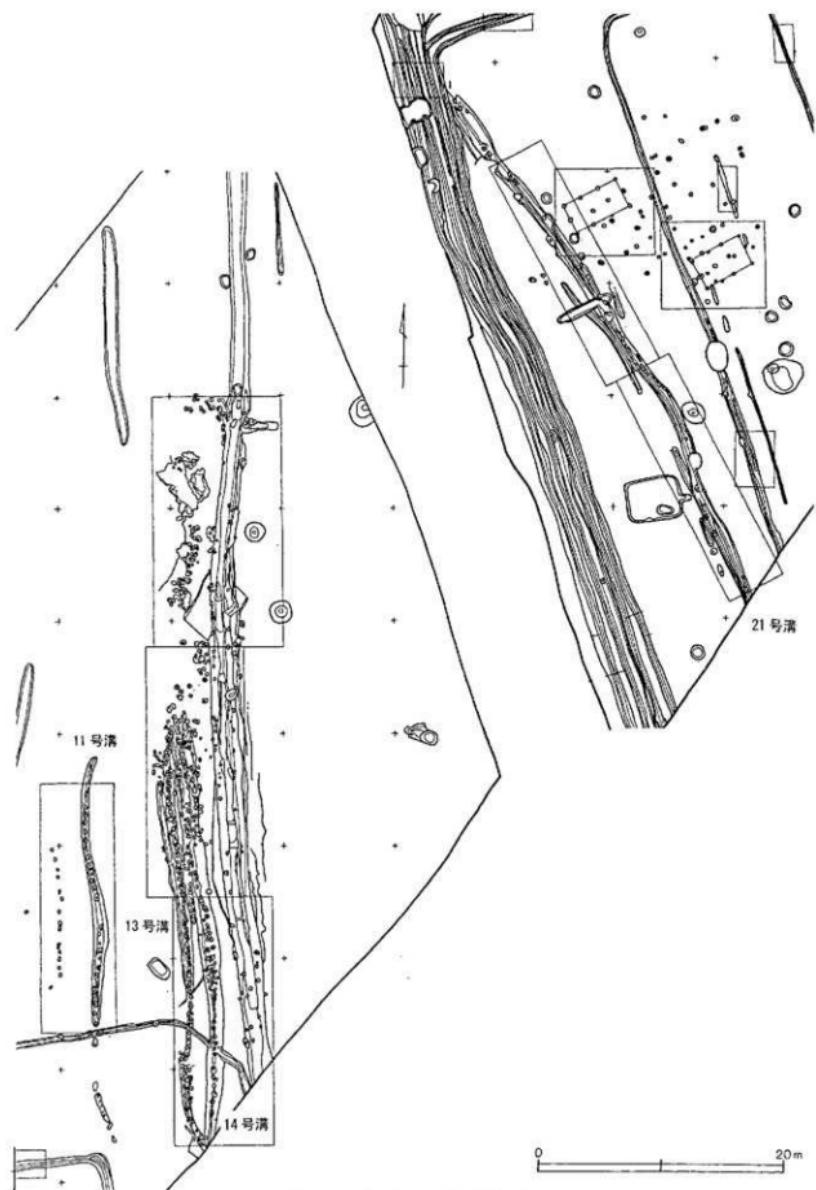
第17図 下向山遺跡道路遺構 (1/400)

首都圏中央連絡自動車道建設に伴い埼玉県埋蔵文化財調査事業団により平成元年度に調査された。道路遺構は11、13、14、21号溝として検出されている。11号溝は約22mにわたり検出され、溝の幅は最大1m、深さは最大25cmで、溝の底面にはピットが一列に並んでいた。ピットの深さは最大10cmと浅い。ピットの覆土は非常に硬くしまった黒褐色土で、溝の底面全体が硬化している。11号溝の西約25mで溝に平行するピット列を確認している。このピット覆土も硬くしまっていることから、同様のものであったと考えられている。13、14号溝は11号溝同様、底面に覆土が硬くしまった多くのピットが1列に並んでいる様子がみられ、溝の底面自体もかなり硬い。この硬化面は7~8条の重複があるようである。13号溝は最大幅12m、深さ約20cm、14号溝は最大幅約1.5m、深さ約30cmである。硬化面は15号溝に切られている。15号溝からは古銭が48枚一括して出土している。初鋤年がもっとも新しいのは政和通宝で北宋の1111年にあたる。古銭を溝に投棄あるいは故意に置いたのは平安時代末としている。21号溝は底面が硬化している点は他の溝と同様であるがピット列ではなく、3条の溝の重複となっている。最大幅0.7m、最大の深さ約20cmである。13、14、21号溝のピット列や硬化面は何条も重複している。同様な場所、方向ではあるが、道路の走行位置を若干変えている事がわかる。13号溝のピット底面に堆積する層は灰褐色や茶褐色土で鉄分を多く含む。14号溝は、12世紀中~後半の15号溝に切られており、11、13、14号溝はそれ以前から存在している。9世紀後半の住居址の方向がこれら道路遺構と等しく、道路遺構を挟んで対称の位置にあることか

ら、11、13、14号溝である道路遺構が9世紀後半には存在していた可能性を指摘している。硬化面の性格については、基礎工事の痕跡、梃子の跡と断定できるのか不明としている。11、13、14号溝が9世紀後半には集落を結ぶ道として存在し、そのルートが基礎となり、おそらく13世紀以降に鎌倉街道上道が整備されていったと報告されている。

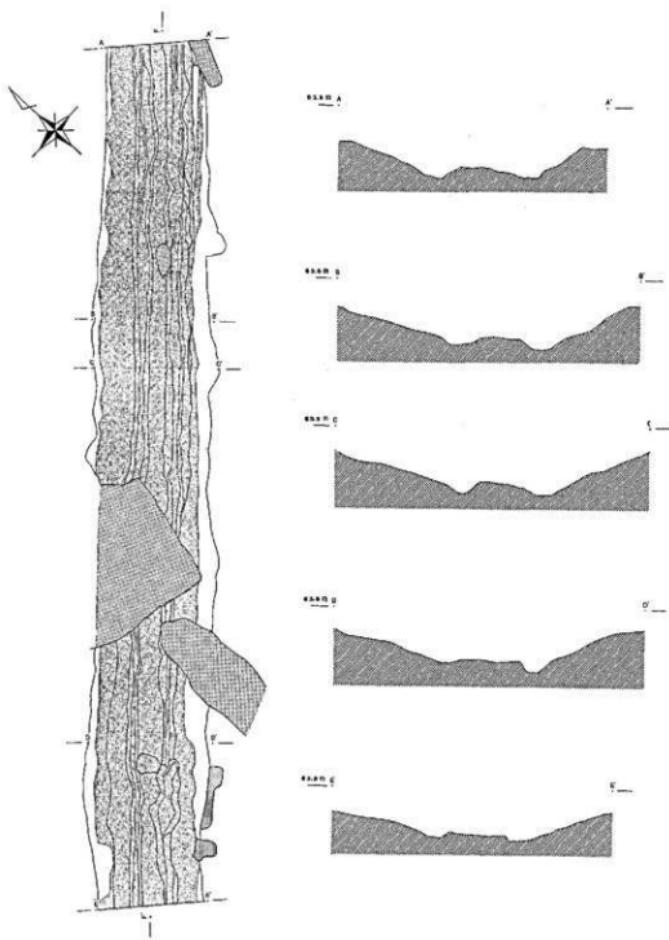
第18図 五反田遺跡道路遺構 (1/150)、断面図は (1/60)

市の東部、飯能市を源とする南小畔川右岸の標高63mの入間台地に位置する。調査区南東脇を走る道路が狭山市境となる。遺跡は台地平坦面から南小畔川へ向かう緩斜面に広がる。平成7年度に実施した1次調査では狭山市境を走る道路から約5m北西側で道路遺構を27mにわたり検出した。幅3~38m、深さ25~40cmをはかり、断面は幅広の皿状を呈していた。硬化面は底面や法面、肩部の一部にも認められた。底面南側の壁の立ち上がる位置に2条、中央に1条の溝状の落ち込みを持ち、底面も非常に硬かった。硬化面が底面全面に広がっていることから、道路として使用される過程で踏み固められて硬化面が形成されたのではなく、構築時に道路として使う面を造っていたと考えられている。壁面の立ち上がる位置に2条、中央に1条の溝状の落ち込みは、掘り込みの不明瞭なことや底部が不規則なことから側溝ではなく、荷車などの轍痕ではないかとしている。遺跡南東脇を東西にはしる狭山市境の道路は川越と飯能を結ぶ飯能街道であることから古い飯能街道と考えられる。

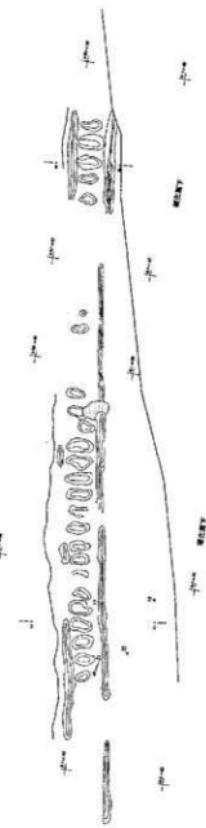
第19図 拾石、王神遺跡道路遺構 (1/200)

両遺跡は市の東部小畔川左岸の緩斜面から台地上に広がる遺跡で、標高は55mである。拾石遺跡では住居址5軒、掘立柱建物25棟、王神遺跡では住居址40軒、掘立柱建物27棟、両遺跡を繋ぐ水路遺構や道路遺構が検出されている。出土遺物も拾石遺跡では「厨」の墨書き器や石製丸瓶、巡方、漆紙、耳皿、王神遺跡では鳥形硯の蓋片が検出されるなど、役人の存在を示す特殊な遺物が検出され、高麗郡家の存在を物語る遺跡群となっている。拾石遺跡の道路遺構は、東西方向へ約182mに亘って検出された。幅2~3mで、深さ7~30cmの浅い皿状の掘り割りを持つ。遺構確認面で硬化した黒色の覆土が遺構面に広がる。これを掘り下げるほど硬度が増す。底面には長軸1m前後、短軸60cm前後、深さ10cmほどの楕円形の掘り込みが60~70cmおきに規則的に並んでいた。この掘り込みの覆土は灰褐色を呈し非常に硬化しており、鉄分が多く含む赤褐色の層がスジ状に検出された。底面付近は砂利を含む場合もあった。2条の轍状の掘り込みが続く箇所があり、掘り込み間は1.5mであった。王神遺跡の道路遺構は、調査区南側で東西方向に検出した。規模、構築方法、位置などから拾石遺跡で検出した道路遺構と同一と考えられ、上面幅30cm~4.5m、深さは東側で30cm、中央部で28cm、西側では10cm、断面は皿状の掘り割りを呈する。覆土は黒褐色土で、硬化面を剥がすと遺構中央部では、長軸40~150cm、短軸20~55cmの楕円形の掘り込みを一部規則的に検出した。遺構西側は検出幅が約50cm程度と細く、浅くなっていた。この箇所は道路底面に円形や楕円形を呈する掘り込みが不規則に検出されている。

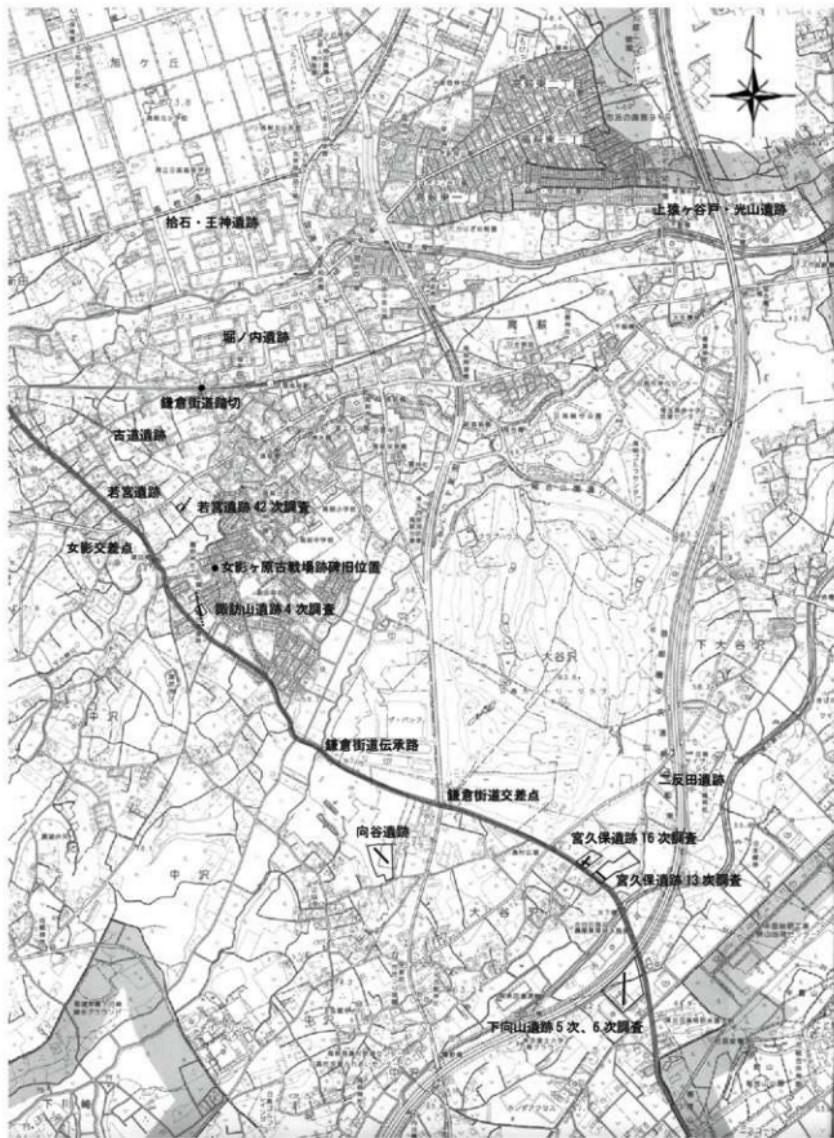
第20図 日高市内鎌倉街道伝承路と道路遺構検出遺跡 (1/20,000)

今回の調査で検出した1～7号道路遺構は、調査区の西を走る鎌倉街道上道伝承路に沿って検出されている。この道路遺構は下向山遺跡で検出された11、13、14、21号道路跡の続きと考えられる。下向山遺跡の道路遺構は現在の鎌倉街道上道伝承路の西側で検出されている。この道路遺構の南方向は、日高市が平成26、28年度に調査した下向山遺跡5次、6次調査で検出している。北方向は本調査区の南側で平成21年度に調査した宮久保遺跡13次調査で伝承路の東側で、北西から南東方向に走る道路遺構を7条検出している。現在の鎌倉街道上道伝承路が下向山遺跡側から南小畔川を渡河したところで北西へカーブしているが、道路遺構もそれに沿って検出されている。本調査区での検出位置は、国道407号に向かう前にもう一度伝承路の左側へ交差する可能性があり、向谷遺跡に近い方向となる。伝承路は向谷遺跡の北から女影ヶ原古戦場のある県道日高・川越線「女影」交差点を通り北へ向かう。女影交差点付近には女影廃寺を含む若宮遺跡が広がっている。

8、9号道路遺構は鎌倉街道上道伝承路に沿う1～7号道路遺構に直行する方向で検出された。これまで伝承路付近で検出された道路遺構では初めての方向であり、新旧関係は1～7号道路遺構よりも古かつた。検出方向としては南小畔川の流路と同方向と言える。道路遺構の東側は南小畔川へ流れ込む支流へ向かう傾斜となっている。この支流の対岸には8世紀前半の住居址を検出している二反田遺跡が所在し、さらに南小畔川下流には光山・上猿ヶ谷戸遺跡がある。上流は飯能市となるが、この流域には常陸産須恵器を検出した堂ノ根遺跡や、上総郷中心集落と考えられている張摩久保遺跡が広がっている。本調査区検出の道路遺構だけではあるが、高麗郷と上総郷を結ぶ道路の可能性も考えられる。
