丹 波 王 地 瓦 窯

兵 庫 県 教 育 委 員 会

今回の調査報告は、県柏原土木事務所の国道372号線道路改良工事によって発見された古窯跡の調査報告書である。

丹波王地瓦窯  
兵庫県文化財調査報告 第25冊

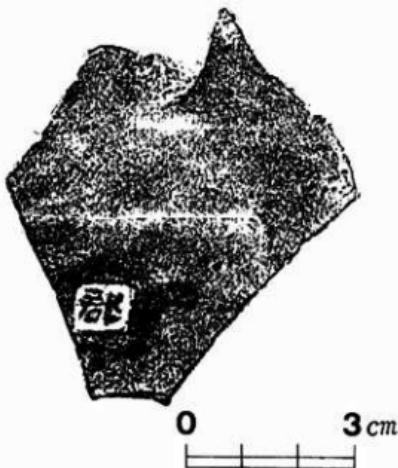
第1図 東浜谷遺跡出土刻印須恵器(蓋)

その結果、多量の須恵器製杯碗、高杯、土師器、弥生土器等をイの坪、門田の坪、寺の下の坪から採集した。その遺物の中に、郡の字の刻印を押した土器が3片、厨と墨書した杯、不鮮明なため読解不能な墨書き土器、円面鏡、軒用鏡等が出土したが、隣接する地名として郡家(=郡衙)があることから、郡衙と断定する堀立柱群などの建築遺構

は発見できず、郡の刻印をもつ土器の存在と、厨と書かれた墨書き土器からまた遺物の年代から、8世紀から9世紀にかけての多紀郡衙の可能性をもつ遺跡と考えられている。

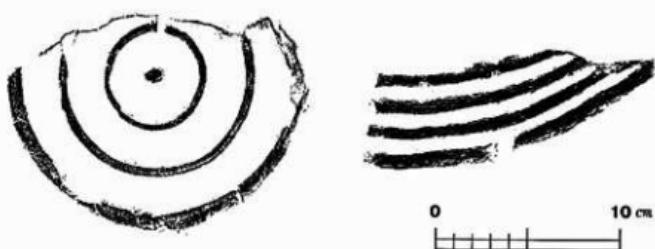
野中遺跡出土軒瓦拓影

北の寺内廃寺に対して、南の野中遺跡は昭和54年から3ヶ年計画で、遺跡の性格、範囲の確認を目的とする調査が実施された。遺跡は丹南町野中観音の前の坪、寺の前の坪、約100m四方を調査対象地域とした。3ヶ年にわたる調査の結果、約東西60m、南北80m以上の範囲に寺院跡とは断定しがたい遺構、例えば、奈良時代に属する建物跡5棟以上、溝状遺構、土壙、小鐵冶跡などが検出され、また、遺物としては瓦、須恵器、土師器、磚、鉄製品等が出土した。具体的には、創建時を示す水切り瓦に似た八葉複弁蓮華文軒丸瓦、八葉單弁蓮華文軒丸瓦（寺内廃寺と同文様）、重圓文軒丸瓦、重廓文軒平瓦、あるいは唐草文軒平瓦、それに続く重圓文系軒丸瓦と重廓文系軒平瓦、道具瓦として冠振瓦、面土瓦などがあり、須恵器製の杯、杯蓋、稜枕、円面鏡、淨瓶の口、有孔円板等も多数出土しており土器、瓦の型式年代から奈良時代中頃に創建され、平安時代へと継続して営なされた遺跡であることが判明した。

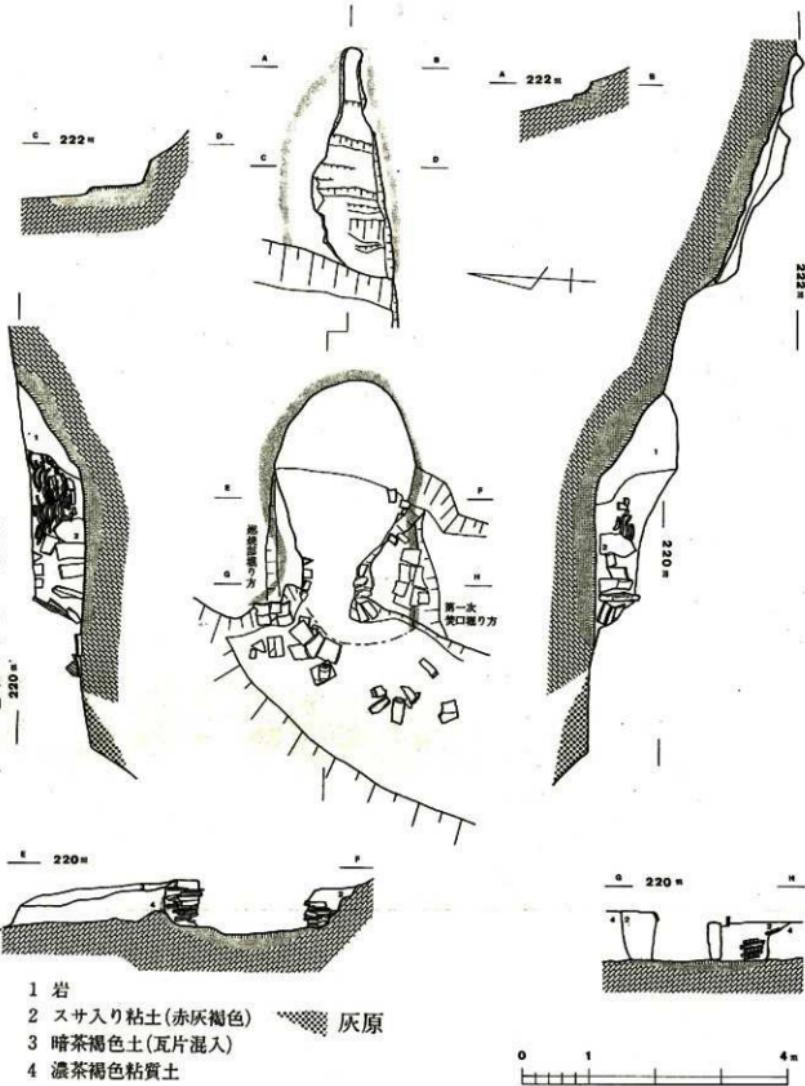
第一回 中間断面図

筆者が調査した際の窯の部分は、灰原、前庭部、焚口と燃焼部である。それ以上はほとんど削平され、焼成部一部床面のみが残っていた。

焼成部は、地山岩盤（凝灰質頁岩）を若干掘り込み、床に段を設ける。燃焼部と焼成部は、高さ約1mの階によってさかいされた、半地下式有階有段の窯であった様である。焚口床の標高は約219mで、焼成部残存最上位は標高約220mである。焼成部の床面傾斜度は約18度30分程である。

天井部はなく、わずかに右蒸壁が内灣していた。形は長円形で、全長1.6m、床面最大幅1.9mを測る。燃焼部の焼成部側と左側壁部は岩盤を掘り込み、床面も岩である。床面は青灰色に焼け、その下は赤色に変化していた。左右蒸壁は平瓦を小口積みにし、瓦と瓦の隙間はスサ入り粘土が詰められていた。左壁には、小口積み瓦の表面にスサ入り粘土の塗り付けられた所が一部残っていた。本来、左右壁とも表面は、スサ入り粘土で被覆されていたと考えられる。右壁は濃茶褐色粘質土を堀り込んで壁を構築している。この土には瓦片等の遺物は含まれておらず、自然の堆積土である。焚口よりの左右には、平瓦を縦に立てかけ、また奥と同様に前面はスサ入り粘土が張り付けられていた。

燃焼部と焼成部の境は、耕地造成により削平され不明であるが、焼成部床面を延長して復元すると、高さ約1mの段差(階)が認められる。

焼成部は前述のごとく、工事によって大半が破壊されてしまい不明である。調査時点で確認できたのは、床面と左側蒸壁の立ち上がり部のみである。残存長約3m、最大幅1mである。右半分が削平されたと考えられる。上方部でややすぼまりかけている所が蒸尻と考えられる。蒸尻から1m程下方に段がわずかに認められた。床面は岩であり、厚さ4cm程が青灰色、以下は赤色に変化していた。焼成部・煙出しについては次節2、の報告を参考に考えざるを得ない。

王地瓦窯1号窯は、全長約9m、焚口幅0.84m、燃焼部長1.6m、焼成部長約4mの段を持つ登り窯（窑窓）である。灰原からは稜鏡1片のみが検出されたが、他は瓦片であるので、瓦專業窯と考えていいだろう。当瓦窯跡には2号窯も南に近接している。灰原の調査では前後関係がつかめなかった。ただし、1号窯の灰原からは、格子目タタキの瓦は出させず、網目痕跡平瓦のみであり、さらに格子目タタキ瓦（平瓦）は桶巻作り平瓦であることを等から考えて、一般的にみて、2号窯の方が先行する可能性が認められよう。

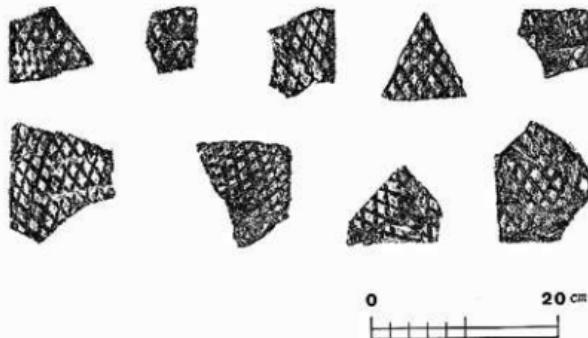
第8図 格子目タタキ瓦 拓影(%)

42 2号窯灰原から出土した。他にも格子タタキの瓦片が出土しているが、唯一の復元可能な瓦である。分割截線、粘土板合せ目、布の綴じ目等は認められない。凹面には枠板

圧痕が残り、瓦1枚における枠板は6~7枚と考えられる。焼成された瓦からの復元ではあるが、計測は残存瓦の中央部で枠板幅は約3.5cmである。瓦1枚の弦長は21~24.5cmとなる。<sup>(8)</sup>桶の復元半径は約16cmで、円周は100.5cmである。4分割で1枚と考えると1枚の円弧長は25.1cm程である。瓦1枚分当りの枠板を7枚とすると、実際の瓦より0.6cm大きい。次に側面の断面を中心部に向って延長し、その成す角度を測ると約70度となった。4分割であれば90度となる計算であるが、20度分だけ実際は狭い。よって円筒分割後に、側面の調整がなされ、その減少した分が0.6cm程であり、角度も狭くなったと考える。

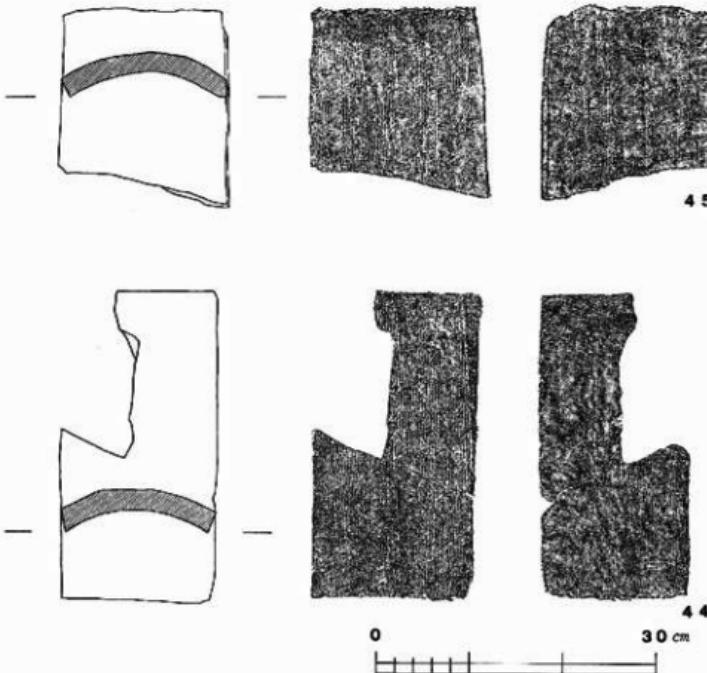
第9図 熨斗瓦

43 平瓦の凹面のはば中央に分割線を入れた瓦である。一枚作りで、凸面には、側縁平行な縦目を残す。調整は側面ヘラ削りと凸面々取り、端面ヘラ削りである。ヘラの動きは他の多くの瓦と同様反時計廻り。分割の失敗品かどうか不明である。全長33.8cm、厚さ1.5cm、狭端側で側面から11.5cm、広端側で約12cmのところに分割線が入る。切り込みの深さは0.4~0.6cmである。焚口部から出土している。

44 全長32.4cm、幅15.5cm、厚さ2.0cmを測る。各端面はヘラ切りである。凹面に0.7cmの幅で、ヘラを当てたあとが側縁に平行に4本、端面平行に2本、冊状に残る。灰原出土で、黒褐色を呈し、硬質焼成である。

45 一側面は面取り調整、他方はヘラ切り成形の熨斗瓦である。現状では確実ではないが、狭端部が残っていると考えられる。44と同じく、焼成前にすでに熨斗瓦として成形さ

れている。切断は、凸型台の上で広端部から狭端部へ切断したと考えられる。青灰色を呈し、硬質である。燃焼部からの出土である。

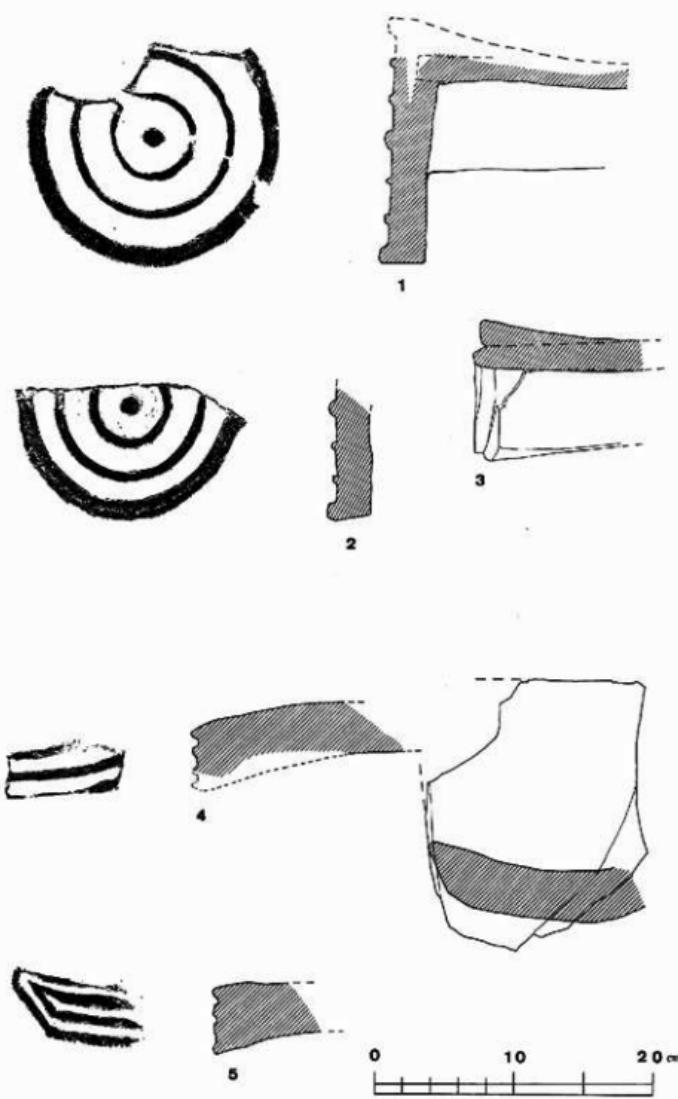
第11図 軒 九・軒 平 瓦

1 有心の重圓文軒丸瓦である。半球状の蓮子を中央に置き、二重の圓線が巡っている。蓮子は径1.4cm、高さ0.6cmを測る。1.8cmにおいて幅0.6cm、高さ0.3cmの初圓線が巡り、さらに1.8cmにおいて、幅0.5cm、高さ0.3cmの第2圓線となる。各圓線断面は、ほぼ台形を呈している。外縁は、第2圓線から1.4cm離れた幅1.0cm、高さ0.6cmを測る。外縁内面はやや斜面になり、外面も若干削られている。瓦当直径は16.8cm、外縁部の厚さは3.3cmである。瓦当と丸瓦の接合は、いわゆる印籠付けで、上面部の補強粘土が剥離し、丸瓦が露出して製作方法が観察できる。丸瓦部凸面はヘラ削りを施す。瓦当裏側の下半円部には布目が残っているが、凹面の布目とは連続しない。凹面の補強粘土はごく少量で、押さえて接合している。焼成はやや悪く、軟質で黒色を呈する。前庭部から出土している。

2 有心二重々圓文軒丸瓦である。瓦当の下半分である。中央の蓮子径は1.3cm、高さ0.4cmを測り、1と同様に半球状である。1.7cmに初圓線があり、幅0.6cm、高さ0.3cm、断面は台形である。次に1.9cmにおいて圓線が巡り、幅0.6cm、高さ0.3cmで、角ばかりやや内傾している。1.2cmで外縁部となり、外縁幅1.0cm、高さ0.6cmである。内面側はやや内斜面となるが、1程ではない。瓦当復元径は約15.6cmで、1よりはやや小ぶりである。瓦当外縁部の厚みは3.0cmで、裏側中央部がやや凹み、全面に丸瓦接合時に接合粘土を押されたのか、凹凸がある。焼成は硬く、灰色を呈している。灰原から出土した。

3 瓦当部が完全に欠落した軒丸瓦である。瓦当がない為、重圓文瓦かどうか不明である。丸瓦の先端の凹・凸面を幅約1~1.5cm程削り、先を細くしている。丸瓦部凸面には、瓦当よりで、厚さ2.0cmの粘土を補い、徐々に薄くし後方10cmで接合丸瓦の凸面となる。凸面は、ヘラ削りを瓦当側から後方へ行う。凹面は、接合丸瓦に薄く粘土を補い、ヘラ状の工具で調整している。また補強粘土の剥離した丸瓦の凹面には布目が残っている。胎土に

4 燃焼部右窓壁内に使用されていた、重廓文軒平瓦である。約4分の1程である。瓦当は外縁凹面の1本と、2重圓線のみである。顎は曲線顎と推測される。焼成は悪く灰白色を呈している。燃焼部窓壁に使用されていたのでスサ入り粘土が凸面側に付着している。

5 瓦当左隅部残存の重廓文軒平瓦である。外縁は、上方（凹面部）は幅0.7cm、高さ0.4cmで三角状に突き出している。下方は、幅0.8cm、高さ0.2cmを測り、低い台状である。内区圓線上方は幅1.0cm、高さ0.3cmで凸状をなし、下方は幅0.8cm、高さ0.2cmで低い台状を呈する。外縁と圓線の間隔は、上方が0.4cm、下方は0.3cm、圓線間は0.2cmである。瓦当厚は4.6cmで曲線顎である。平城宮跡の6572型式の瓦である。焼成はやや悪く、黒灰色を呈し、軟質な焼き上りである、2号窓の灰原から出土している。

検出された軒瓦は重圓文軒丸瓦と重席文軒平瓦である。これら軒瓦の供給先は、IIの章でも記されているが、丹南町野中遺跡である。また筆者は、野中遺跡出土の平瓦（格子目タタキ瓦・網目痕跡瓦）についても、王地瓦窯で焼成されたと同じ瓦製造工程を認めた。

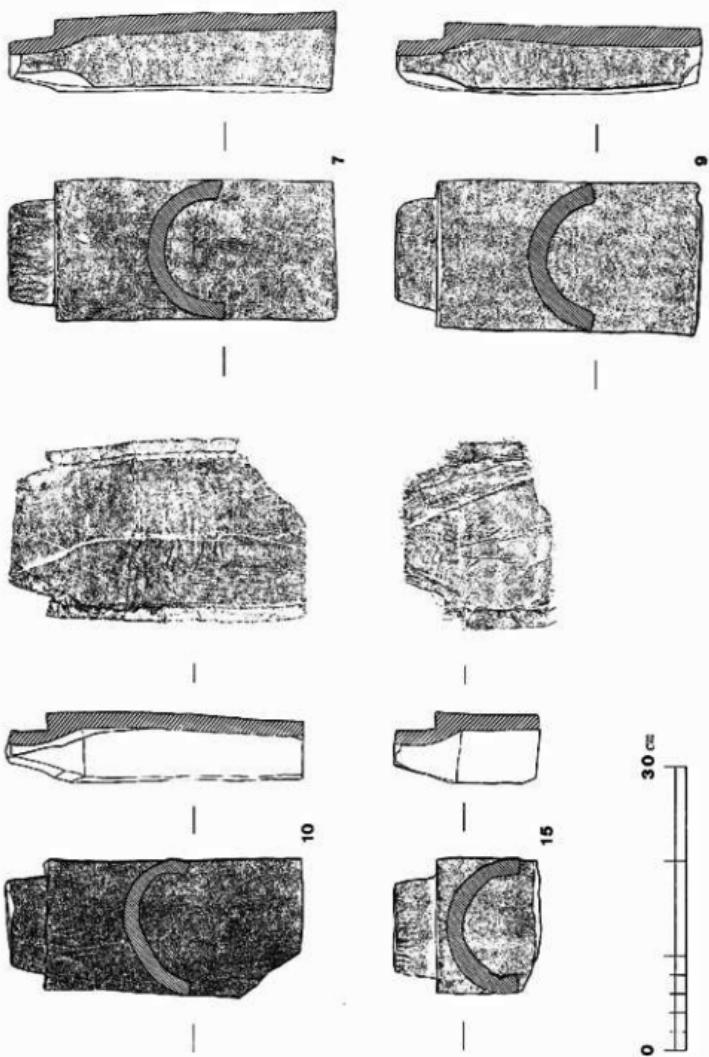
第12図 九 瓦

丸瓦はすべて玉縁付丸瓦であると推察している。完形品でない場合には、玉縁付か行基式か判断は困難であるが、玉縁の破片も多く、完形品も認められるので、王地瓦窓の丸瓦<sup>(1)</sup>は玉縁付のものと考えた。玉縁部と丸瓦部とを同時に製作するとともづくりである。凹面の玉縁部から丸瓦部へ連続して布目が残っている。完形もしくは破片であるが観察に耐え得る丸瓦は17個体である。

各丸瓦の主な部分の平均値は、全長33.1cm、玉縁部長4.7cm、丸瓦部長28.2cm、丸瓦端部幅15cm、玉縁幅9.8cm、瓦の厚さ1.7cmである。(表1)

7 丸瓦部凸面は縄目タタキの後ナデを施し、縄目を消している。ナデは玉縁に近い方は端縁に平行であるが、反対の端部よりでは、斜目ナデが部分的に認められる。凹面は、各側縁の面取りがあり、特に、玉縁部には広くされている。凸面玉縁部には、玉縁先端にかけ面取りが施される。

9 凹面側縁の丸瓦部、玉縁部とも面取りが施され、また端面にも面取りが施される。凹面には玉縁部から丸瓦部にかけて、布の織じ目痕が明瞭に残っている。

15 凹面玉縁部から丸瓦部にかけて布の織じ目痕が残る。<sup>(2)</sup> 織じ紐は左上りに綴じている。右側端面よりに粘土合わせ目痕が残る。合わせ目はS字状である。

17 成形・調整方法は、他の丸瓦と同様であるが、凸面丸瓦部の玉縁より端面に、幅0.4cm、深さ0.15cmの凹線が端面に平行に残っている。<sup>(3)</sup>

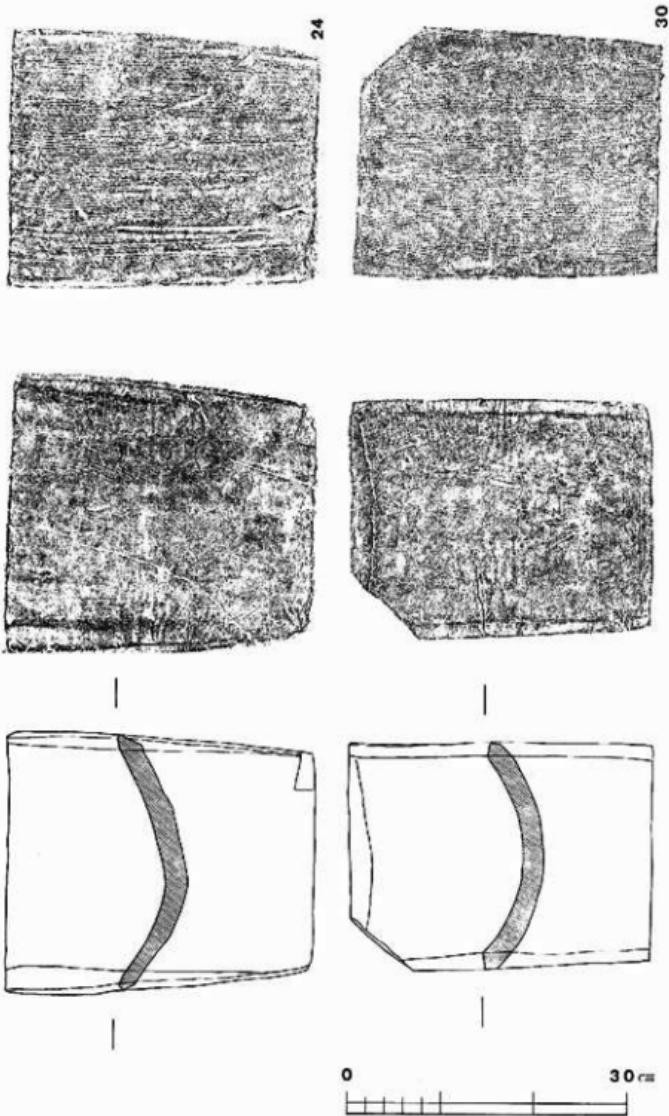
第13圖 平 瓦

平瓦の分類において重要な問題は一枚作りか、桶巻作りかである。1号窯灰原検出の凸面縄目痕跡の平瓦について観察すると、結論は凸型成形台による一枚作りである。今回報告の平瓦凹面には枠板圧痕や広端から狭端に通じる布の縫い合わせ目等は認められない。凹面には端縁よりに布のまつり痕が認められる。広端縁よりや狭端縁、または側縁よりから始まる粘土板の切り取り痕が認められる。側面に布目が認められないので、側面を切断して成形又は調整する、凸型成形台使用の一枚作り瓦である。2号窯灰原検出の斜目格子タタキ平瓦には、枠板圧痕が認められるので桶巻作りの可能性が考えられる。

平瓦における各平均値は表のとおりで、全長31.7cm、広端幅25.3cm、狭端幅22.3cm、厚さ1.9cmとなる。<sup>(7)</sup>凹面布目は3cm四方で縦21~24本、横24~28本で、余り個々に差がなく、一様なものを使用したと考えられ、非常に細かいものである。

24 側縁の凹凸両面とも大きく面取りされた平瓦である。粘土板切り痕をとどめている。凸面は縄目痕であり、側縁に平行に残る。また、凸面上は、3.5~0.7cmの幅で側縁に平行な段が多数残っている。段は中央を境にして、両側縁に向って下がって行く。色調は灰白色で、やや軟質な焼きである。

30 凹面に粘土板切り痕を残し、また広端縁よりに、布のまつり痕を残す瓦である。凹凸両面とも面取り調整を施す。凸面のヘラの動きは反時計廻りである。色調は黒灰色で、

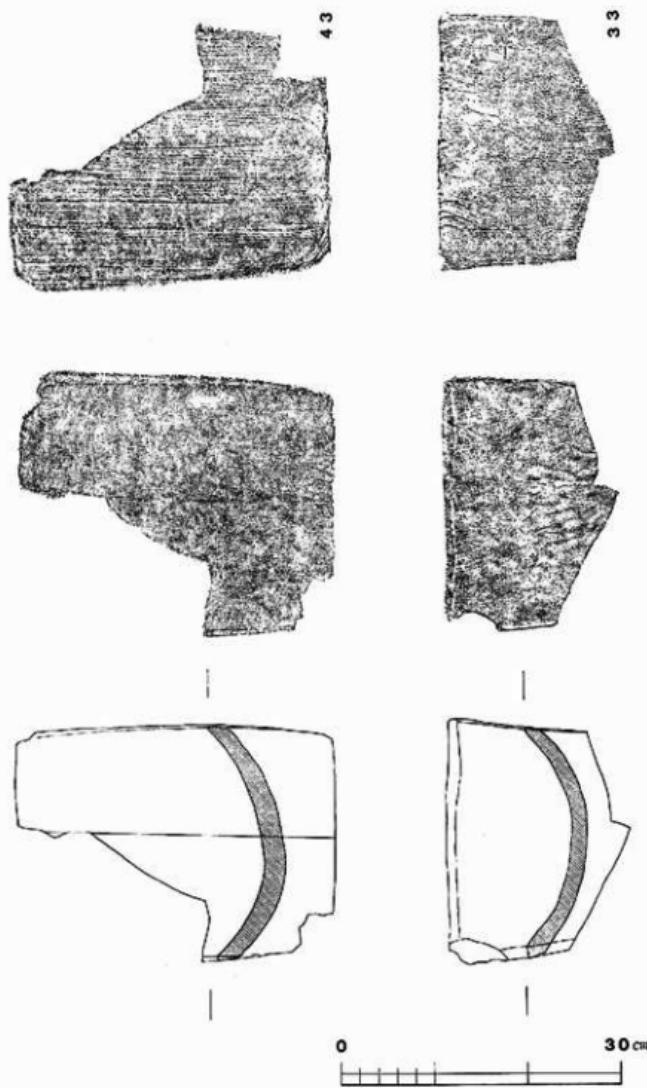
第14圖 平 瓦

33 30と同じく広端縁よりにまつり痕を残している。色調は灰褐色で硬質焼成である。

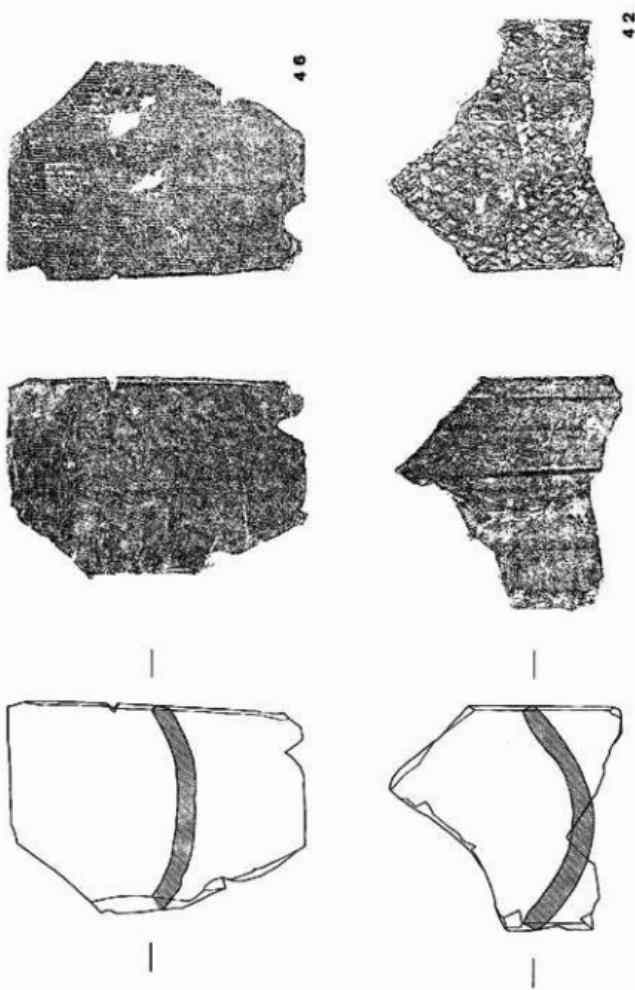
第15図 限切瓦・平瓦

46広端面側を斜目に切り落とした瓦である。

成形は、一枚作りで、網目痕は側縁に平行である。調整は、一方の側面が欠けているので完全ではないが、凹凸面側面とも面取りし、端面はヘラ切り、隅もヘラ切りである。凸面上では、ヘラは反時計通り、凹面調整は、広端縁から狭端縁へヘラが動く。全長31.5cm、広端で1.5cmを残し、斜目に切断する。厚さは1.8cmである。胎土に砂を含み、暗灰色を程し硬質である。灰原から出土。

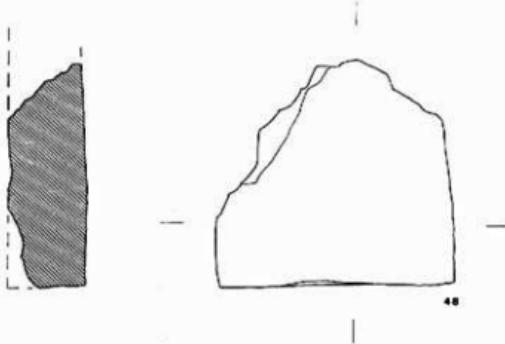
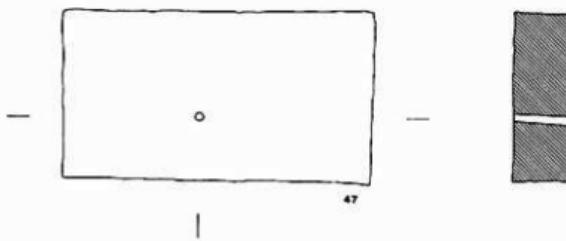
第16圖 磚

47 縦27.6cm、横15.4cm、厚さ5.2cmを測る、長方形の磚である。中央よりやや離れて直径0.7cmの円穴が穿たれている。焼成前に施される。色調は黒色で、非常に硬い焼成である。燃焼部の焚口より出土した。

48 横21.1cm、縦残存長19.6cm、厚さ6.9cmを測る。31の磚より大ぶりの製品である。焼成は悪く、赤褐色を呈している。2号窯灰原からの出土である。

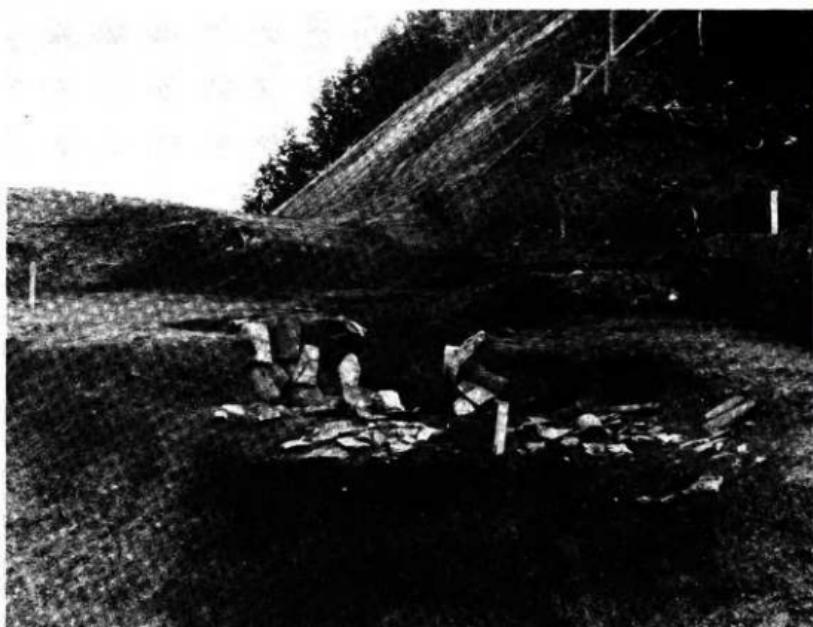
焚口・前庭部（西から）

##### 焚口（第6図 図版四・六）

焚口広部幅は約84cmを測る。左右は石と平瓦で構築されている。本窯は最低2回の操業をした様で左側（燃焼部から灰原・前庭部を見る。以後左右は同様の立場にて見た位置である）焚口の部分には、さらに奥に1m程の所に瓦積が検出され、掘り方壁面はやや熱を受け、硬化していた。2次操

業の焚口左側は縦長の割石2個と前庭部側に平瓦3枚を横に張り付けて構築している。1次操業の焚口は2次操業で破壊され不明である。しかし床底面の熱による赤色変化(酸化)面は2次焚口より奥へ約1m広がっているので、1次操業の左側焚口は2次操業のそれよりやや広いものと考えられる。また左掘り方は岩盤を掘り込んだものである。焚口右側は左側と同様に、縦長の割石と前庭部側に平瓦を2段に縦に立て並べて構築している。1次操業時と2次操業時の焚口の位置はほとんど移動していない様である。結果的には、2次操業時に、焚口は右へ移動したことになる。このことは燃焼部平面図を観察することによっても理解される。なお焚口床面は岩盤であり、青灰色(還元)に変化していた。

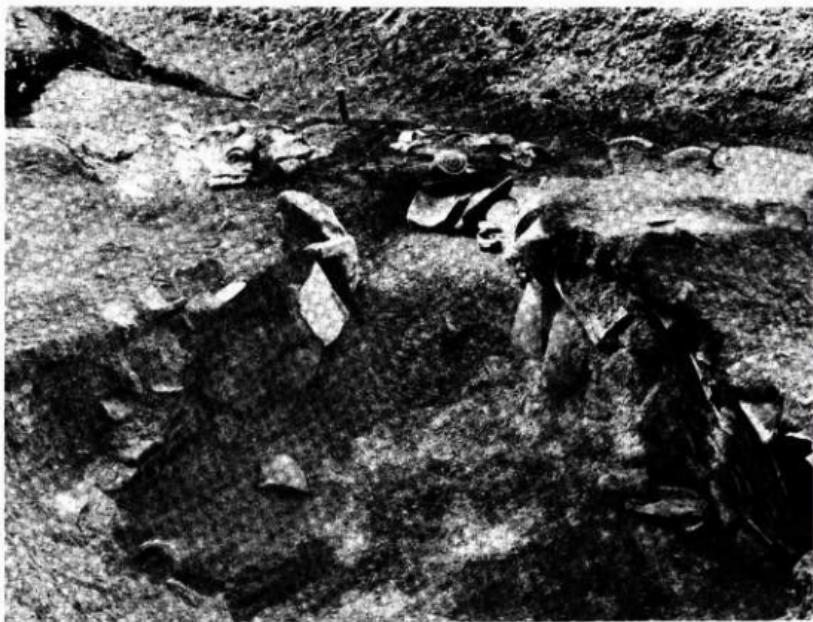
燃焼部・前庭部（東から）

##### 前庭部（第6図 図版四 写真2）

前庭部も同様で、東西約2.5m、南北約3mの部分が確認されたのみである。軒丸瓦、平・丸瓦等が散乱した状況である。

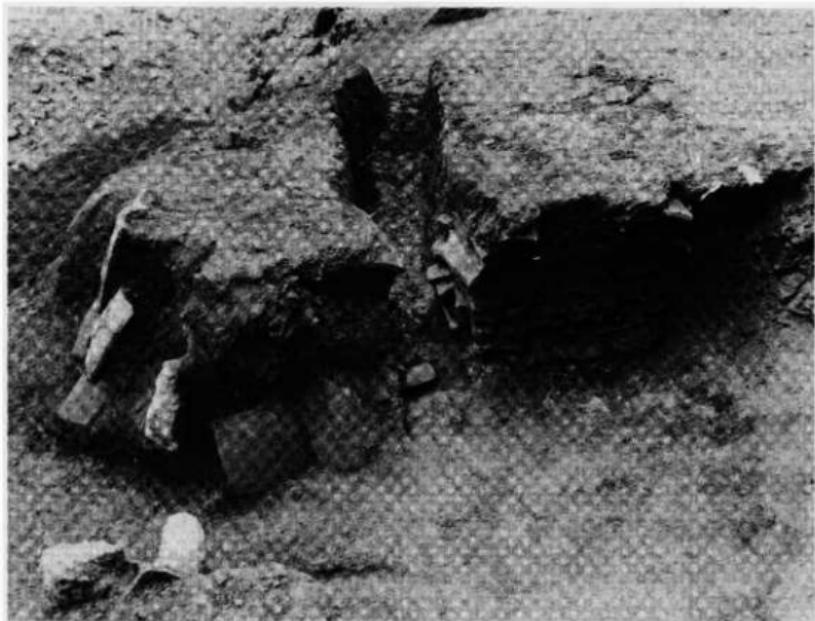
焚口・燃焼部(南から)

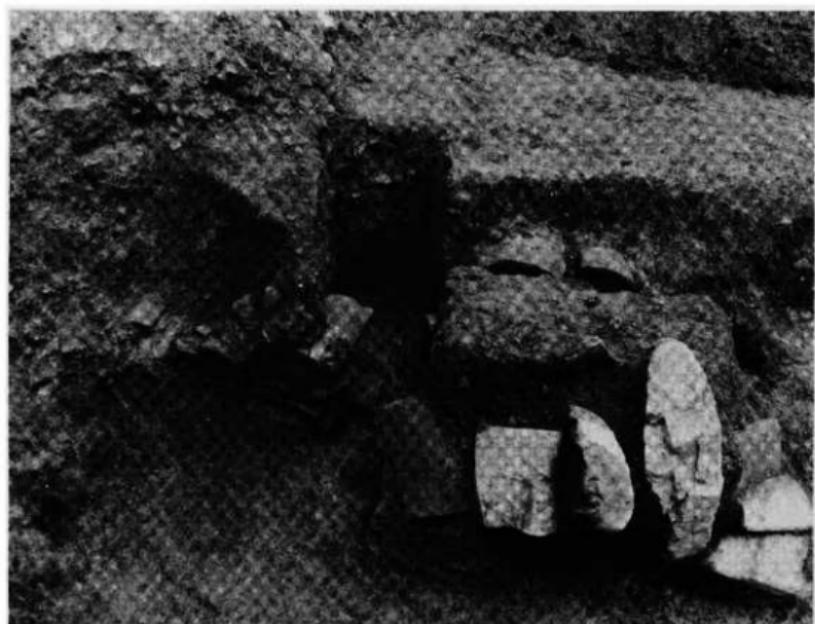
焚口・燃焼部(北から)

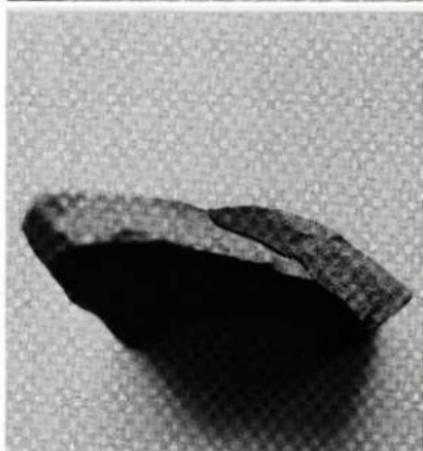
丸瓦拡大

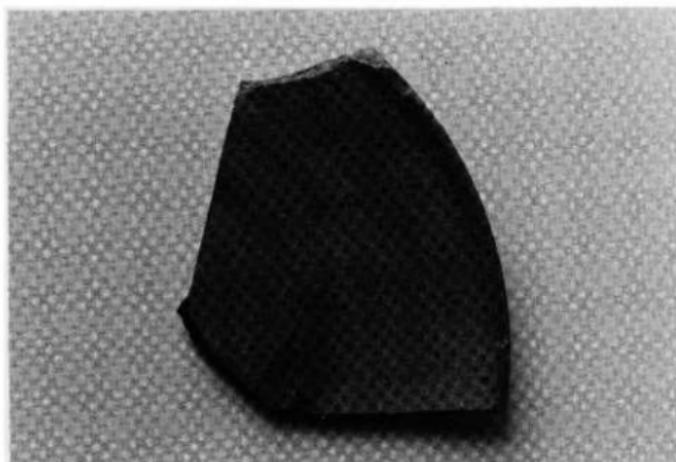
墨書須惠器蓋

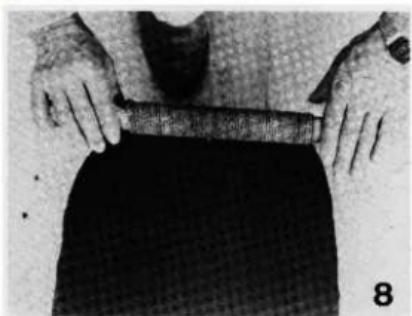
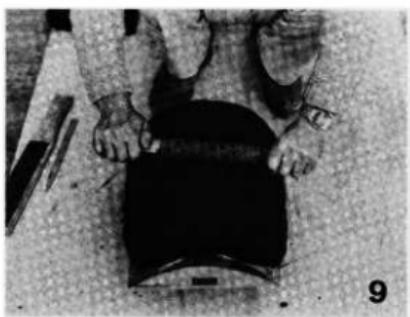
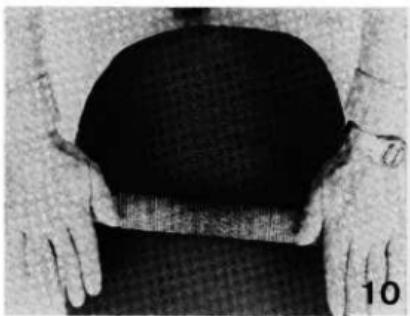
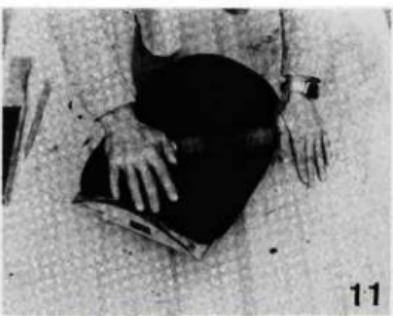
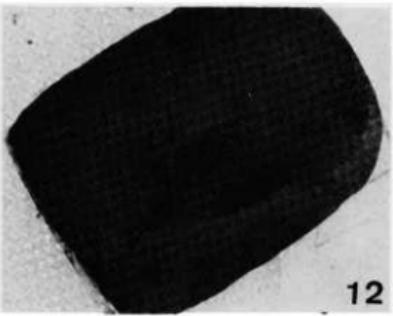
繩卷円柱棒成形実験

繩目が側縁に平行であり、かつ一筋に通っているという観察がある。よって円柱状の棒に繩を巻き付けた物を作成した。——繩巻棒

3. 円柱棒による繩目痕は、正に側縁に平行な繩目としてのこる。不連続面や、左又は右上りの方向もない。一枚作り繩目痕の瓦製作における最も良い結果として表われる。しかし、後述する王地瓦窯平瓦においては、まったく別な結果となった。タタキ板Ⅰ・Ⅱにおいては、成形台を回転台に載せた場合の方が能率的であり、実験においても同様にして（4）実施した。回転台に成形台を載せて、円柱棒を転がすと繩の巻いている方向に回転台（成形台）が回転してしまい、繩目がカーブする結果となった。（図版十九—11）側縁に平行な繩目痕をのこすには、回転台を固定しなければならない。今回は円柱棒による実験であるため、円柱棒を両手にて転がしている。機械的に回転台を固定しなければ、平行繩目瓦は製作不可能である。次に、両手にて回転させる為、円柱棒の移動範囲は、手の平の長さに規定される。よって、手の平から円柱棒が外れかけると、回転は止り、次の回転となる。その際に前回と同様な押圧で回転させるとは限らず、結果的には、凸面上に緩やかな波を打つこととなる。（図版十九—10）王地瓦窯の瓦には、以上の様な繩目は認められないもので、円柱棒によるものは無いものと考える。ただし、繩巻き円柱棒がローラー状のも

のであり、かつ、片手で使用可能な物であると考えると、側縁に平行であり、また縄目の不連続をもたない、縄目痕の付いた瓦が製作されるであろうと考える。また、回転台上の成形台でも使用可能であろう。

以上の事から、王地瓦窯の一枚作り平瓦は、左側面切り調整によるものと推測する。<sup>(7)</sup> 開口痕跡（第2次成形）については、タタキ板Ⅰが最も近い成果をえることができ、タタキ板Ⅱにおいても可能だと判断する。しかし、円柱棒はまったく無いと断言できるだろう。タタキと調整の関係、凹面々取り調整、他遺跡出土の一枚作り平瓦の製作等について、さらに多くの資料を得、また観察してから本論を作成すべきであるが、今回は、あくまで王地瓦窯における考察として記述した。

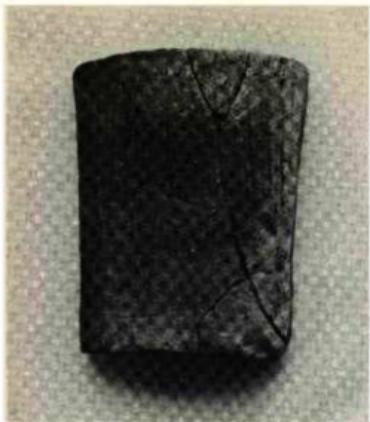
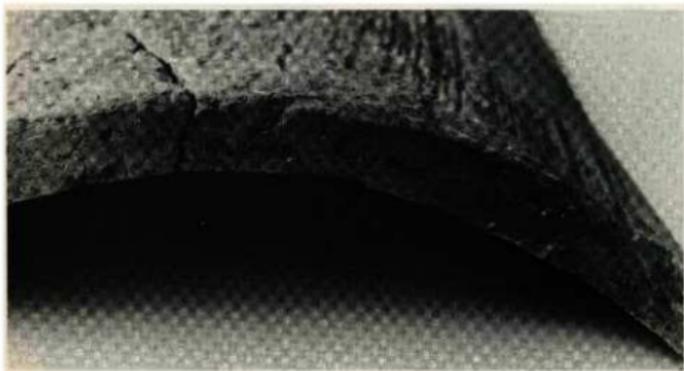
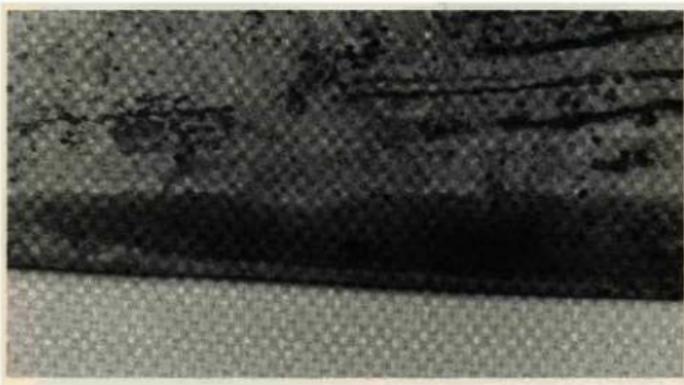
平瓦 26 砂の移動

本文Ⅳ-1で述べたごとく、平瓦は、凸面の側縁に平行（以下「縦方向」とする）な繩目圧痕（以下「繩目」とする）をのこし、凹面は布目圧痕をのこす。側面・側縁の面取り調整の激しい瓦でもある。成形は粘土板切りであり、調整の際のヘラの動きは、胎土内に含まれる砂の移動によって推察が可能である。（図版二十一・二十二）

王地瓦窯の瓦には、各端面・左右側面および側縁をヘラ切り又は面取りが施されている。その際のヘラの動きは、胎土中に含まれる砂粒の動きで判断できる。

結論を先に述べると、ヘラの動きは反時計廻りである（本文IV・表2）。成形台の回転は時計廻りである。

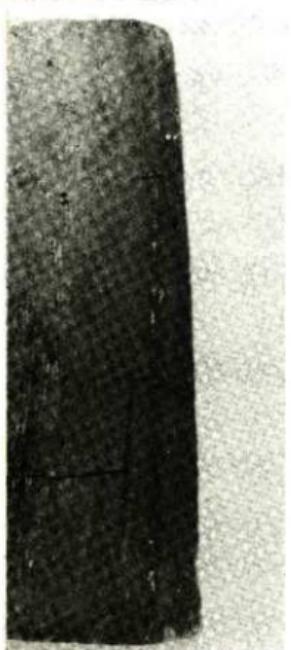
平瓦 26 ヘラ調整方向

一般的に、粘性度の高い物体をヘラで切断する場合は、前方から手前へ「ヘラ」を動かす（引く）であろう。よって工人は、成形台上の粘土板を前方から手前へ、切ったと考える。次に、成形台に載せた粘土板を切る際、工人の側から見て、成形台の左側か右側かどちらを切るか問題となる。工人が右利きと仮定すると、右側を切ると考えられる。王地瓦窯の瓦は凹面成形台にて製作されたものである。とすれば、瓦の側・端面に現れる砂粒の動きは、常に時計廻りであらねばならない。王地瓦窯の瓦は反時計廻りである。（図版二十二）王地瓦窯の工人は左利きでなければならない。多量の瓦を製作するのに左利の工人一人とは考えられない。よって右利き・右手で成形台の左側を切ったと考えざるをえない。瓦の左右側面や広・狭端面に残るヘラ（砂粒）の動きは、反時計廻りに1周する（図版二十一-13～18）ただし、ヘラ切り又は面取りがどの側・端面から開始されたかを判断する資料は今のところ非常に少なく不明である。
