地震で沈んだ倉と古代の集落

田中広明

要旨 弘仁九年（818）に関東地方を襲った巨大地震で沈んだ倉庫が、深谷市皿沼西遺跡で発見された。そこで柱の沈降状況から古代倉庫の復元を行った。そして、一般に「倉」とされる総柱建物を官衙、集落を問わず検討し、あらためて集落の倉、官衙の倉の古代社会に果たした役割を考えた。

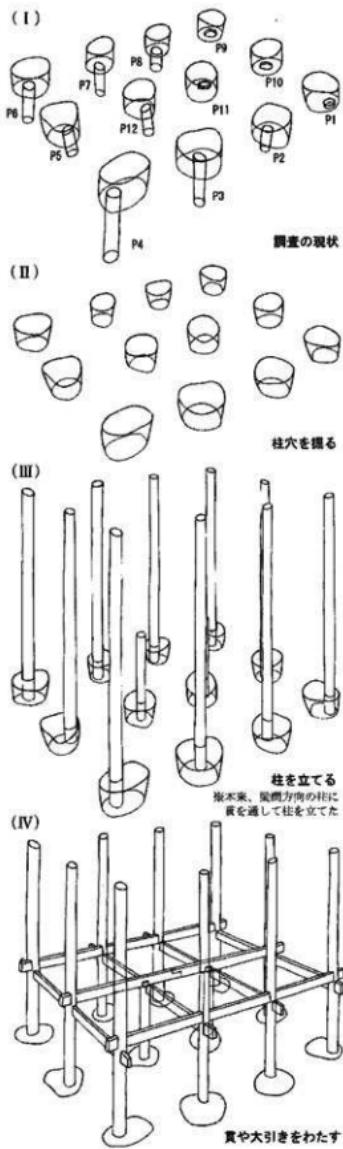
図1 地震で沈んだ倉の復元（1）

地震で沈んだ掘立柱建物跡は、桁行3間×梁行2間の一般的な総柱建物であった。柱穴の柱痕跡が、通常の経年変化による沈み込みをはるかに超えていた。最も深く沈むP4の柱痕跡は、地表から1.6mの深さまで沈み込んでいた。

その一方、P10・P11の柱痕跡は全く沈まず、柱掘り方と同じ深さ0.5mであった。そこで、P4からP10の深さを引いた1.1mが、建物の沈んだ深さ、つまり建物の床高、正確には、柱と柱をつなぐ貫が地表に止まった高さである。なお、P4の柱痕跡の直下には、噴砂の供給源となった砂層が存在する。

柱の沈み込んだ深さが異なるのは、倉庫に物を偏って収納したからと判断した。地震の猛烈な縦揺れで、南に偏って収納されていた重量物が、大きくてね上げられ、落下し、またはね上げられ、落下するという運動（ハンマー現象）を繰り返し、偏心应力が働いて杭を打ち込むように柱が、地中に沈んだのである。

ところが、P11の柱は、ほとんど沈まなかった。これは、P11とP12の柱が、小屋組みと一体の柱（通し柱）ではなく、床を支える床柱と考えた。二つの床柱の上に大引きをわたし、その大引きが、東柱の頭かP11とP12の東柱の間で繋がれたため、地震の初期に繋ぎ手が外れ、P11より北側に荷重がかからず、柱は沈まなかつたのである。

以上を踏まえ、同建物の建築復元図(図1・2)を作製した。発掘調査では、一切、建築部材は出土していない。しかし、建物の不同沈下の状況から小屋組みまでの復元に挑むこととした。

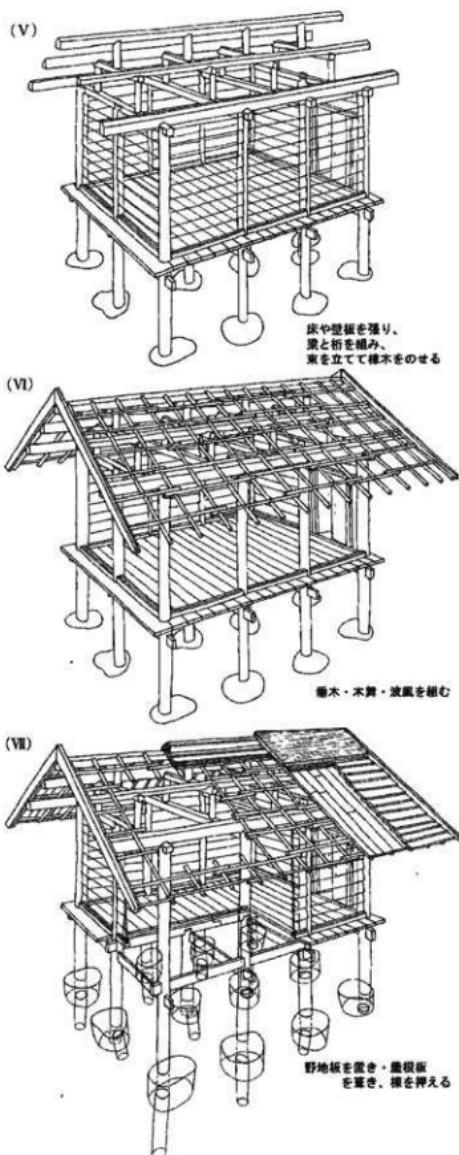
図2 地震で沈んだ倉の復元（2）

側柱が、小屋組みまでのびるならば、壁は、柱に溝をきり、そこにパネル状の横板を落とし込んだ板壁、いわば巨大な米櫃だったと考えられる。なお、壁板は、妻側の棟まで隠したと考えたい。

さらに柱は貫でつながれ、床東の頭には、大引きが通り、床板が大引きに直接載っていた。なぜならば、大引きと貫に根太をわたし、薄い床板を張ったのでは、収納物の上下動で床が抜けてしまうからである。収納物が味面を繰り返したたき、柱を沈めたのは、厚い床板が、荷重に耐えられたためである。

しかも、梁間方向に床板は、張られていた。それは、床板の荷重が、大引の継ぎ手から外れてからも P11 の東柱にかからない方向であること、つまり、桁行方向に床板を張ったのでは、P11 の床東に荷重がかかり続けたためである。

ところで、柱痕跡の沈み込みは、P12 を最大に斜めに沈み込んでいた。しかも P5 は、P4・P6 より深い。これは、P5 の柱が 0.5m ほど沈んだ深さで折れ、P12 の柱は、床板が貫が地面に付くまで傾斜したことを示す。P5 の柱は、沈降の途中、貫の脇で座屈したのである。なお、P12 や P5 の柱痕跡上部に噴砂の痕跡を確認した。柱の脇に回り込んだ噴砂である。

料がない。P11・P12が、通し柱ではないから屋根は、切妻の板葺きか草葺きだったと考えたい。また、収納物は、南に片寄っていたことから、入り口（扉）か落とし壁が、北の妻側にあったと考えられる。収納物が畳ならば、出し入れを考え、扉の可能性が高い。日焼けや日光の影響を考えると、倉庫の入り口は、北側と判断した。

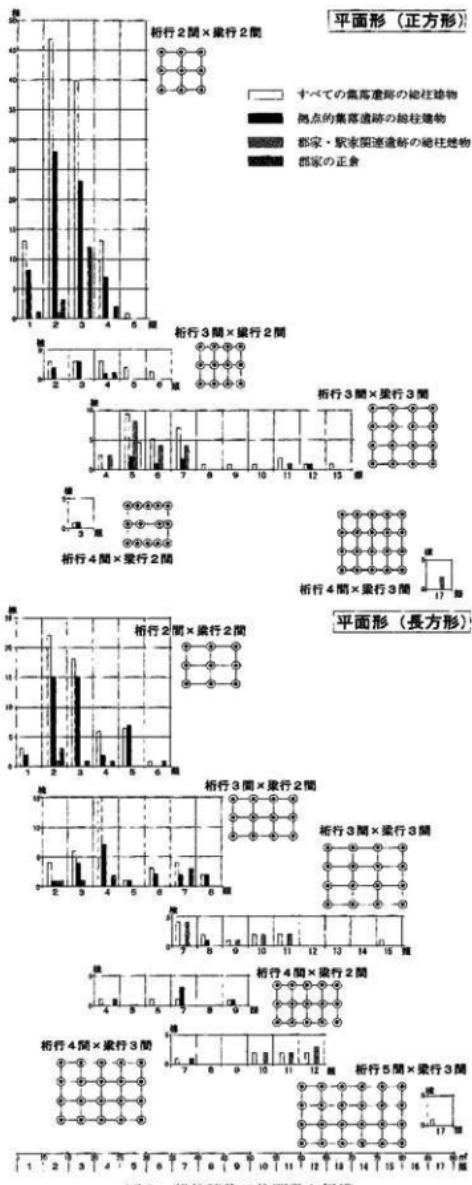
図3 総柱建物の柱間数と規模

総柱建物の規模による分布を示したのが、第3図である。同図は、上段を正方形の総柱建物、下段を長方形の総柱建物のグラフとした。梁行×桁行の柱間数単位に床面積ごとの棟数を棒グラフで表現した。それぞれが、桁行×梁行の柱間数に影響を受けず、床面積の比較を行うために横軸をそろえた。

また、各グラフは、横軸に建物の規模、縦軸に棟数をとり、4本の棒グラフを表記した。4本の棒グラフは、当該建物の総棟数(白抜き)、拠点的集落の総棟数(網点)、郡家・正倉院の棟数(黒塗り)、郡家と駅家の棟数(斜線)である。

同図をみると、埼玉県内の総柱建物は、正方形、長方形建物を問わず、2間×2間の2類、または3類が圧倒的に多いことがわかる。床面積10~20m²の小規模建物である。元来、2間×2間の総柱建物は、全総柱建物(271棟)のうち6割強(62.4%)を占め、2間×3間の2割弱(17.3%)をはるかに凌いでいる。

また、正方形の2間×2間の建物と、正方形の2間×3間は、規模に大差がない。それに後者は著しく少ない。本来、2間×2間で建築する建物を調達した部材や小屋組みのかかわりで3間×2間としたのである。なお、後者の屋内柱穴は、梁行に並行して二つ置かれた。

これに対して、長方形を指向した建物では、2間×2間の建物は、2類、3類が圧倒的に多い。しかし、3間×2間の建物は、4類が多く、6類から8類まである。さらに4間×2間も規模が大きくなる。

ところが、梁行を3間とする建物は異なる。正方形は、4類からみられ、5類から7類が多く、13類までと広がりがある。長方形でもこの傾向は等しい。3間×3間では、7類~11類と15類、4間×3間で7類、10類~12類がみられる。

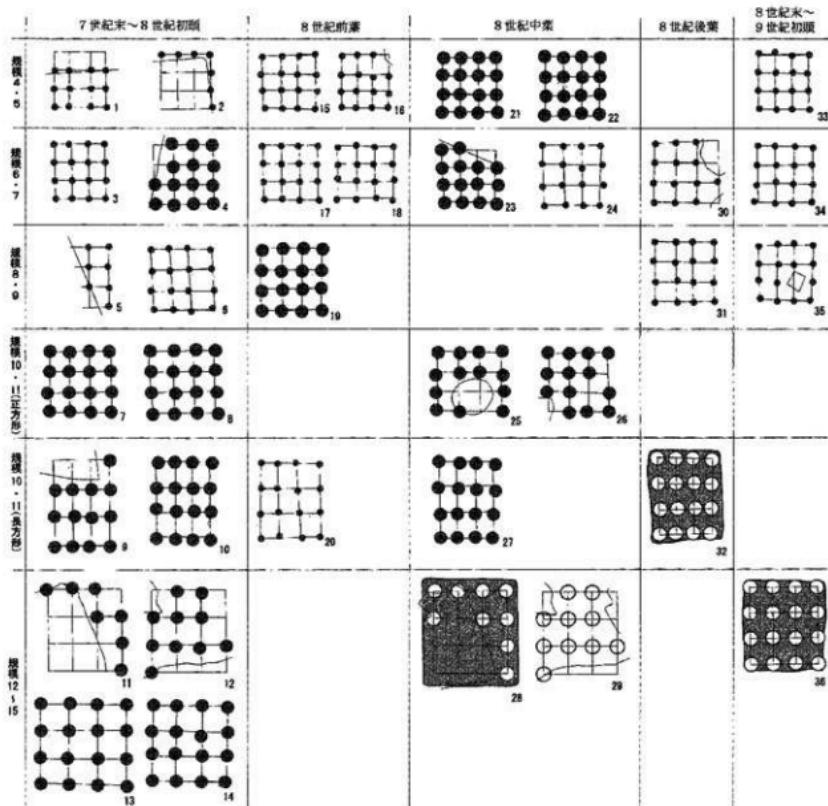
図7 総柱建物の変遷(4)

1 梱羅(日)3次SB15 2 梱羅(日)3次SB21 3 梱羅(日)3次SB12 4 中宿1次SB4 5 梱羅(日)3次SB22 6 築道下(1)D区SB5 7 中宿1次SB3 8 天神林
 SB1 9 中宿1次SB6 10 中宿1次SB8 11 梱羅(1)・2次SB24 12 梱羅(1)・2次SB1a 13 新屋敷東SB2 14 新屋敷東SB2 15 中宿1次
 SB7a 17 梱羅(日)3次SB13 18 中宿1次SB10a 19 築道下(1)D区SB6 20 築道下(IV)PKSKSB8 21 梱羅(日)3次SB18 22 梱羅(日)2次SB14 23 熊野131次
 SB1 24 中宿1次SB10b 25 中宿1次SB12b 26 中宿1次SB9a 27 中宿3次SB19b 28 梱羅(1)1・2次SB2 29 梱羅(1)1・2次SB1b 30 中宿1次SB7b 31 梱
 罗(日)3次SB17 32 中宿3次SB19b 33 梱羅(日)3次SB7 34 北芦戸SB3 35 梱羅(日)3次SB4

5世紀代に桁行3間×梁行3間の総柱建物がみられるが、その後不透明になる。7世紀末から8世紀初頭、再び登場する。樺沢郡家(中宿遺跡)、幡羅郡家(幡羅遺跡)の建物は、規模5~10まで6段階みられる。

両遺跡では、画一的な規格の正倉が、同時に建てられたのではない。倉庫が、満倉となり増築し

たり、腐朽化した建物を建て替えたりなど、需要に応じた行動をとった結果、一時期に様々な規模、構造の総柱建物がみられたのである。なお、一時期としてとらえられる建物群は、建物の側(妻)柱筋、棟の並びを基準に計画的に配置された結果と考えたい。

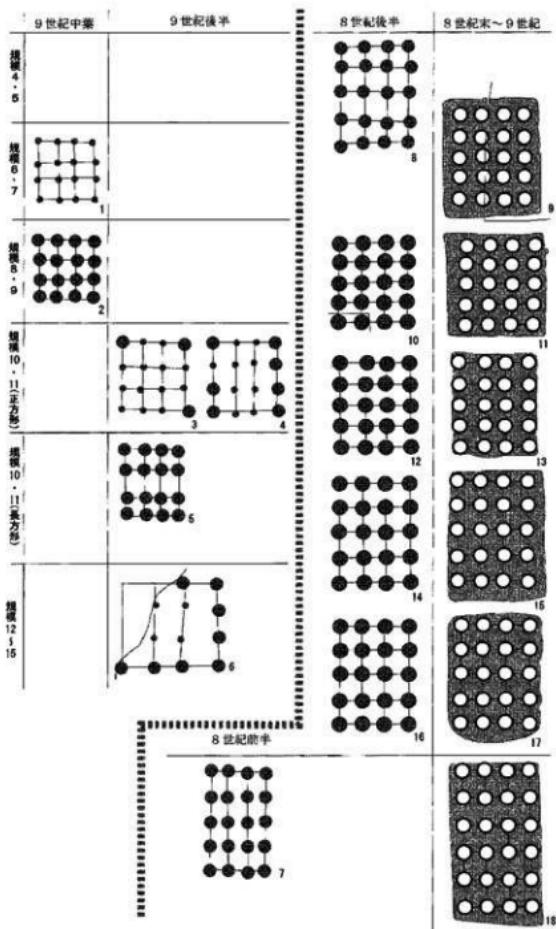
図8 総柱建物の変遷(5)

桁行3間×梁間3間 1北戸戸SB4 2鍵羅(II)3次SB5 3水川神社東SB2 4水川神社東SB1
5鍵羅(II)3次SB19 6水川神社東SB3

桁行4間×梁間3間 7鍵羅(II)3次SB20 8轍道下(IV)PECSB64 9鍵羅(II)5次SB32 10平窓
次SB2n 11中窓1次SB2b 12中窓1次SB1a 13中窓1次SB1b 14中窓1次SB18a 15中窓3次SB18b
16中窓1次SB13a 17中窓1次SB13b

桁行5間×梁間3間 18鍵羅(II)3次SB3

※図4～図8について、小丸(●)は径20cm以下の柱穴。中丸(○)は径50cm以下の柱穴。大丸(◎)は径50cmを超える柱穴をさす。また、白抜きは礎石である。礎石の周囲のアミは、彌り込み建築を示す。なお、柱を結ぶ繩は、小屋組みや床組みを考慮して西隅の柱筋(あたり)を結んだ。また、側柱と東柱が通る縁を結んだ。よって、柱が通らない柱筋は、縁を結んでいない。

梁行3間で桁行が4間以上の建物は、大半が郡家の正倉である。わずかに集落遺跡は、築道下遺跡だけである。幡羅遺跡4号建物跡を除き、8世紀前葉に遡る事例はない。8世紀後半になると、これまでの大型柱穴をしのぐ巨大柱穴が掘られ、径50cmを超える柱をすえた建物が出現する。

幡羅遺跡と中宿遺跡では、8世紀末から9世紀にかけて、掘立総柱建物の直上に掘込地業または、壇地業を施し、同規模の礎石総柱建物を建てた。桁行3間×梁行3間から桁行4間×梁行3間への建て替えも進められた。倉庫の莊嚴化が図られたのである。そして幡羅遺跡では、桁行5間×梁行3間の礎石総柱建物も出現した（註13）。

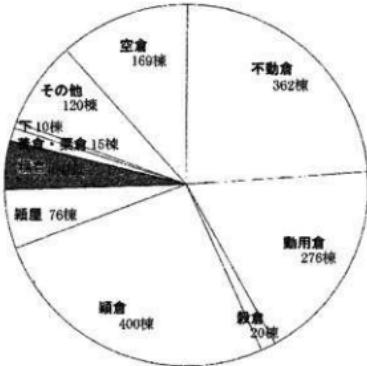
図9 正税帳の正倉

それを推定する前に、郡家正倉の種類から収納物を検討する。第9図は、松村氏が集計した和泉監、伊予国、越中国の正税帳に基づくグラフである。同グラフの不動倉、動用倉、穀屋は、穀を収納した建物であり、全体の43%を占め、穎を納め

た穎倉・穎屋の31%と合わせると74%に上る。

このほか穀倉、義倉、粟倉等が5.9%あり、残りは、空の倉庫その他である。正税帳では、穀、穀、粟などは、「斛」や「升」、「合」、穎は「束」や「把」、「分」の単位で記載することから、前者は穎粒、後者は穎束だったことがわかる。
