史跡鳥取城跡附太閤ヶ平 発掘調査報告書Ⅲ

— 第34次発掘調査 —

鳥取市教育委員会

文化財は、地域の財産として後世に伝えるため保護・保存に努め積極的な活動を図って行かなければなりません。鳥取市では、現在『史跡鳥取城跡附太閤ヶ平保存整備基本計画』を策定し、関係各機関・専門家の指導を得て長期的な保存修理事業に取り組んでいます。今回の報告は、その一環である大手登城路復元整備計画に基づき、国庫補助金及び県補助金を受けて、平成 26 年度に実施した史跡鳥取城跡第 34 次発掘調査の記録です。

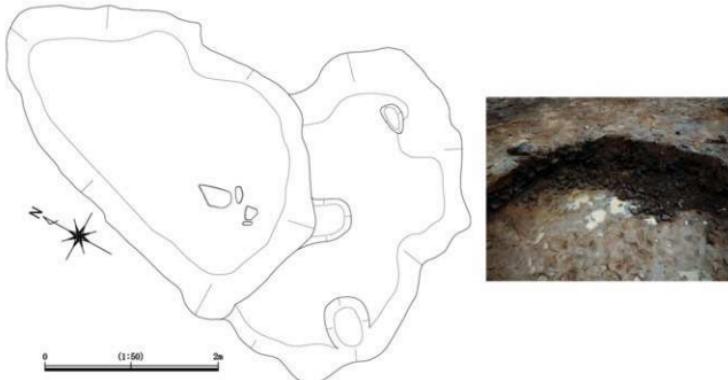
第19図 瓦廻隔穴平面実測図および検出状況

調査区の中央付近に位置する横円形状の平面形を呈する土壙状の遺構で、平面規模は5.7×4.0m、深さは40cmを測る。標高5.9m前後の幕末路盤面に掘り込まれており、東西方向に掘られた後に南北方向へ掘り足す2段階の掘り方で造られているが時期差ではなく、ほぼ同時に掘られたと考えられる。壇内は多量の破碎瓦で埋め立てられており、廻隔のための土壙であることが伺える。幕末期路盤面より掘り込み、これだけ多量の瓦を廻隔した理由としては明治8～12年に実施された城解体が挙げられ、時期としては中ノ御門を含む多くの建物が解体された明治8年頃が想定される。瓦除去後壇内底部より上面標高5.54m、平面規模40×23cmの表面が平滑な石を検出した。一見すると礎石とも考えられ、壇とは関係がなく幕末以前の遺構の可能性が高い。隣接する第1トレーナーC区では、ほぼ同様標高で大型の礎石が2石確認されていることから、これらとの関連も想定される。

出土遺物は瓦のみであり陶器等は見られず、瓦の大半も10cm以下の小片であり、出土量に対し実測に至るものは非常に少なく、第20図のとおりである。1・2は軒丸瓦I 1類である。縁部にはそれぞれ「文子」「文巳」と刻印されており、文化または文政年間子・巳の年に制作されたと考えられる。3～5は城内で最も多く出土する上向き三葉文で、葉脈の形により3・4はl類、5はm類である。棟瓦での出土が多いが3は軒平瓦であり、幅は25.5cmを測る。4は左軒棟瓦である。7はo類の隔瓦で、正面右側へ

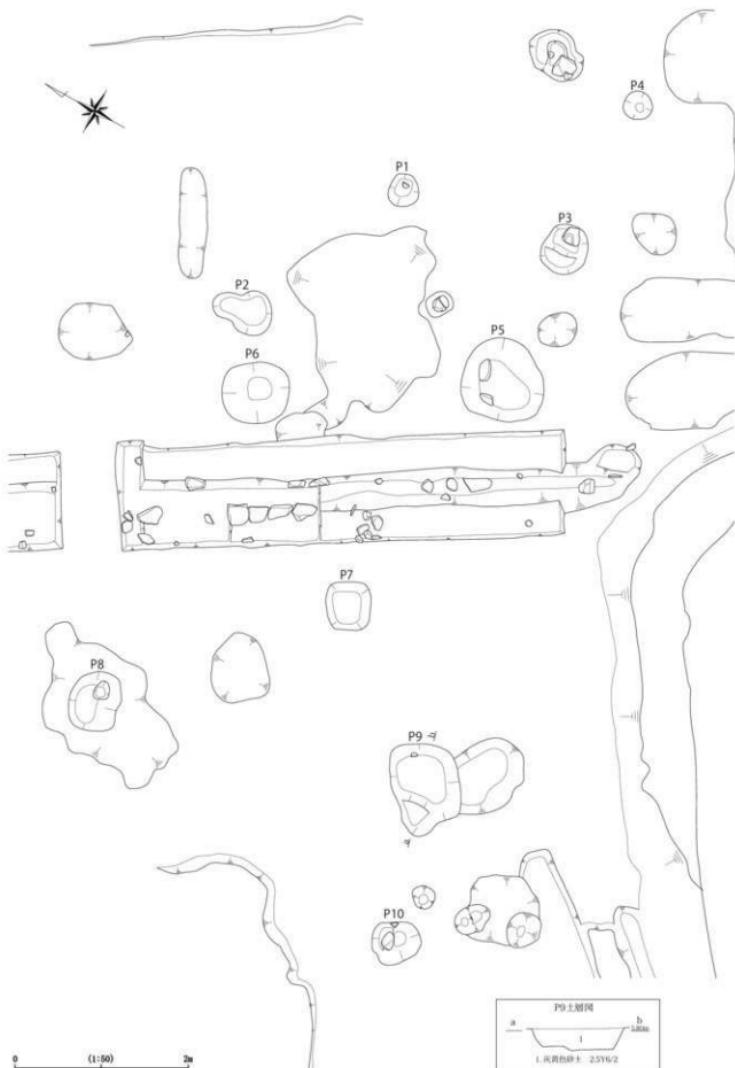
第22図 ピット状遺構実測図

がら近世以前の遺物のみを包含する穴も10基ほどみられ、それらをピット状遺構(第22図 P 1~10)として扱い、遺物が出土したP 9のみを個別に掲載した。

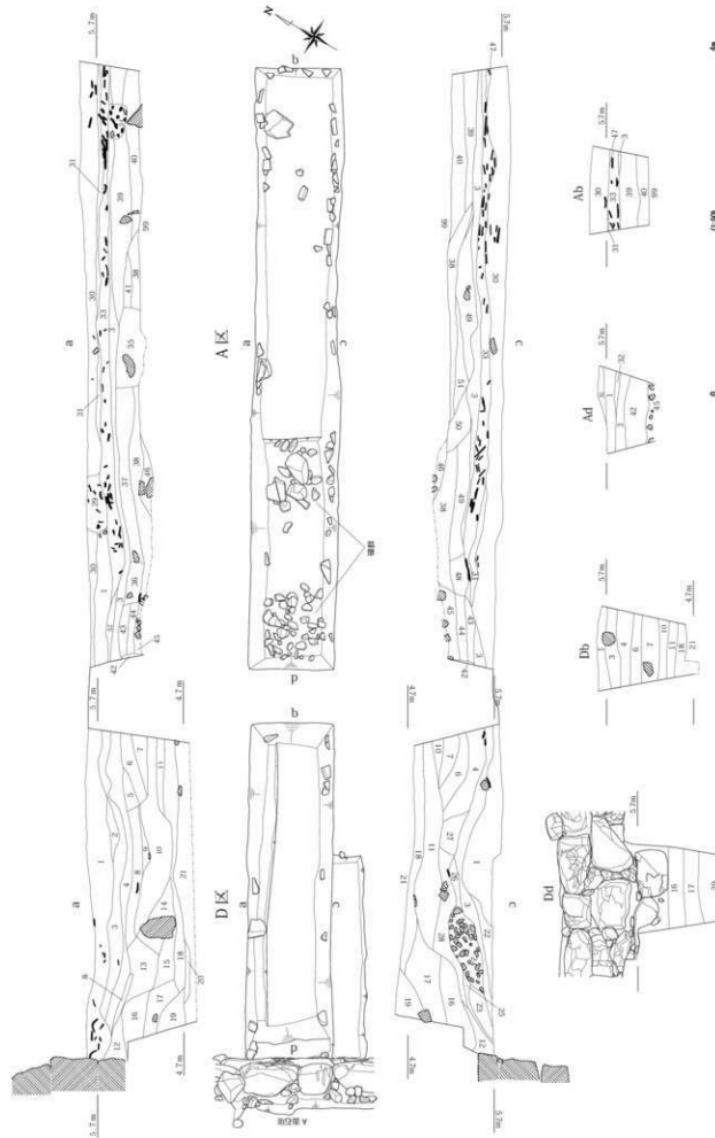
第24図 第1 トレーンA・D区平面図・土層図

焼土層直下の標高5.5m前後には黄色系砂礫で構成された3層が広がる。D・A・B区を跨ぐ当層は、石垣へ向けて緩やかに蛇行しながら上昇しており、硬化している点や土質などから31層同様ある時期の路盤面であったとみられる。焼土層は当層の直上に厚く堆積していることから、焼土以前に整地された層である。B区では上面標高が5.5mの礎石とみられる石を2石検出し、それより2.3m程北東側へ行ったD区では上面標高を同じくする石列を検出した。当層はこれらを覆う形で敷かれていることから、これらの機能が廃止された後の整地である。3層はC区へ入ると不明瞭となり、砂礫層ではないが、一連の整地面は63・64層へ統く可能性がある(図版6)。一方トレンチ中央付近の標高5.5m程には黄色砂礫の102層もあり接続関係も考えられるが、位置が若干低いことから石列下部へ向う一段階古い整地面と推定される。同様に黄色系の砂礫で構成された層にはA区の43・44層や56層があるが他層に切られているため、本来の整地範囲は不明であるが、それぞれ硬化した整地層であることからある時期の路盤面であった可能性がある。

A 区の底面に位置する99層は上面標高が5.2m付近にあり、区内の広範囲へ広がる。水平方向に堆積しており46層の礫群に対応する可能性がある。

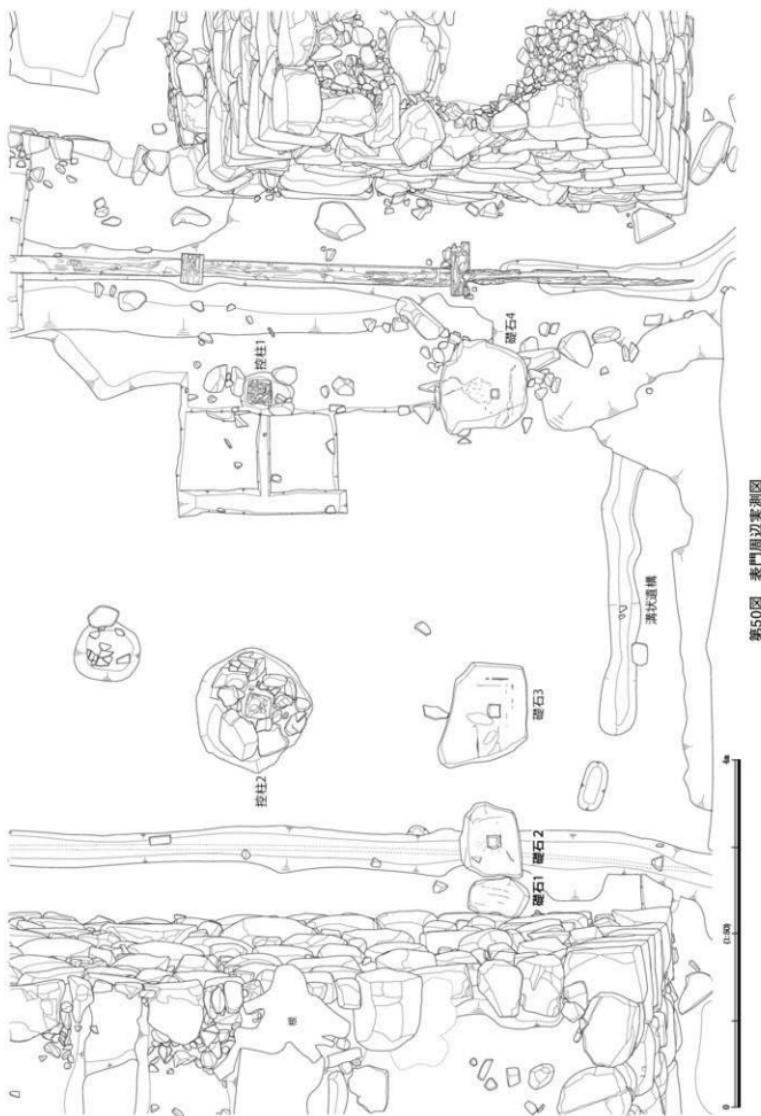
第50図 表門周辺実測図

礎石2(袖柱礎石)の平面規模は72×90cm、上面標高ははぞ穴付近で4.98mである。正面左側袖柱礎石であり、今回の調査により石の厚さが50cmでその下に送電管が埋設されていることが明らかとなった。礎石天端は盤で平滑に整えてあり、中央部には16×15cmのはぞ穴がある。

礎石3(鏡柱礎石)の平面規模は103×120cm、上面標高ははぞ穴付近で4.94mである。第21次調査では一部が調査区外へ続いていたため、今回はじめて全形が明らかとなった。正面左側の鏡柱礎石であり、大型の自然石を使用したものであるが、正面側は直線状に仕上げられ、上面には盤跡などを残さず、平滑に仕上げられている。上面には15cm四方のはぞ穴が加工されているほか、鏡柱と地覆の痕跡らしき幅47cm、長さ34cm以上の薄白い変色がみられ、その外側には、柱外側面形に沿った金属錆の染みが確認できる。柱側面から金属錆までは6.6cm程あり、根巻金具としては厚すぎるため、根巻板に打付けた金属

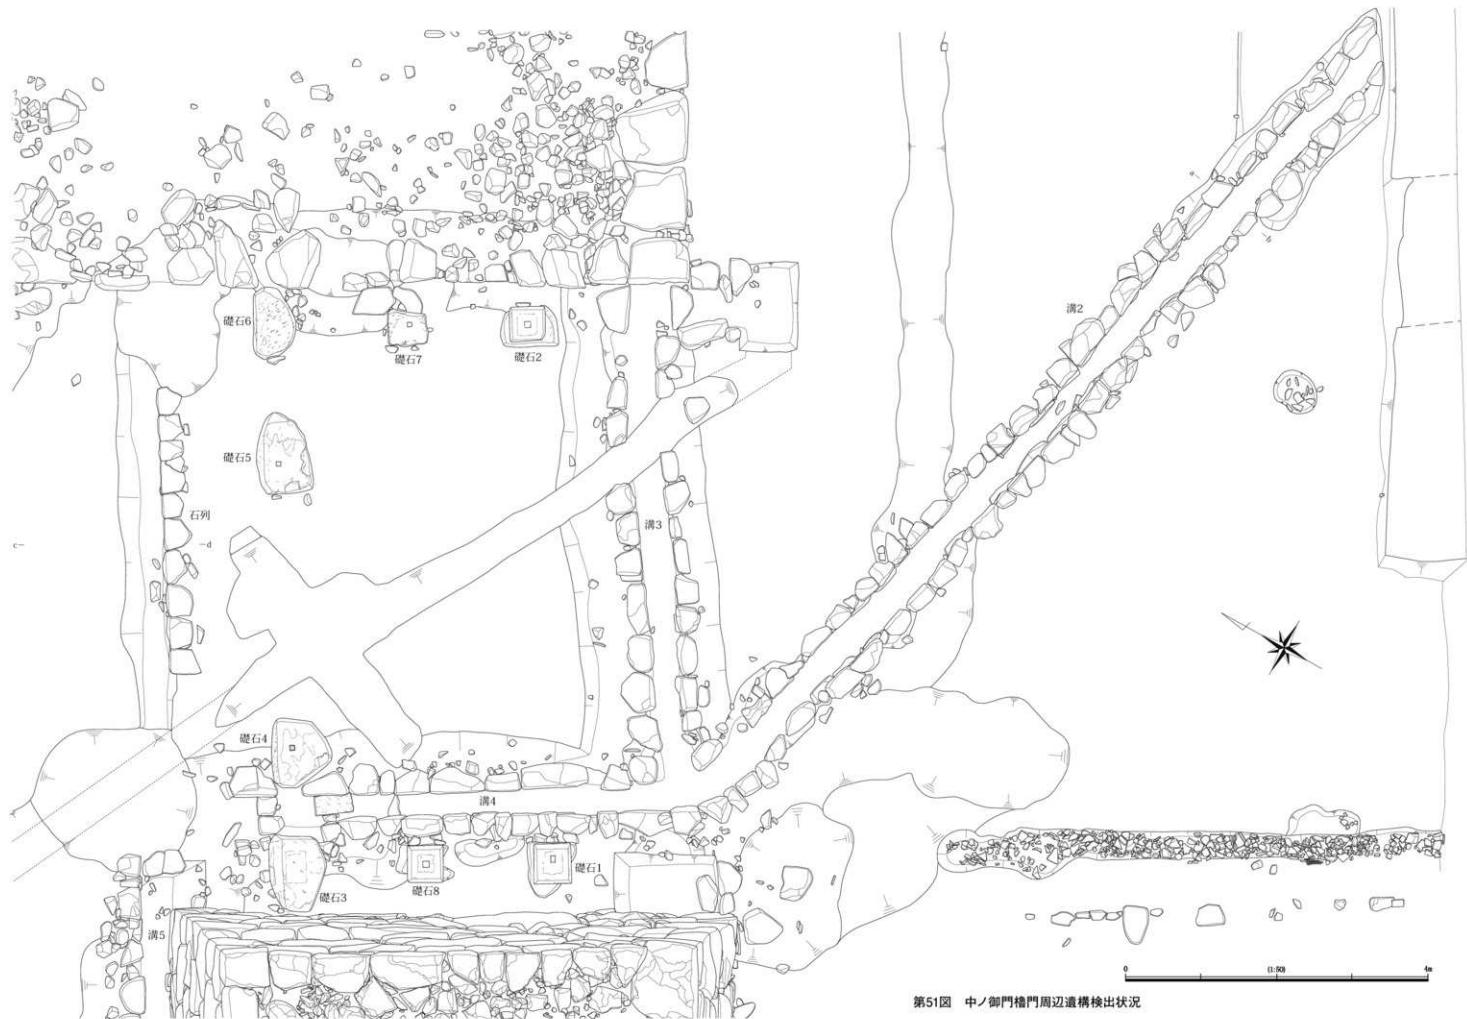
第51図 中ノ御門櫓門周辺遺構検出状況

渡槽の礎石全てを確認した。鏡柱礎石(礎石4・5)、脇柱・寄掛柱礎石(礎石3・6)の4石を前面の桁通りとし、背面の控柱礎石(礎石1・2)、中間の控柱礎石(礎石7・8)の全8石で構成される。礎石1・2・3・4・7・8の上面では柱痕跡を、さらに礎石5では、一ヶ所において柱出隅の痕跡を確認した。

礎石1は門正面からみると右奥の控柱礎石となる。大きな台石上にのっており、外径幅54cm、長さ49cm、上面の幅42cm、長さ41cm、厚さ18cmの台形状を呈し、上面標高は四隅とも5.54mと水平である。裾部では長方形状であるが、上面はほぼ正方形である。不定形な台石に乗っているため、右奥の角部分は石の外側へはみ出している。基本的に上面・側面ともに平面を意識して平滑に仕上げられているが、裾の6～7cmについては、細かい調整が行われておらず、凹凸が残ったままの状態である。登城路側に寄った位置には外形幅9.5cm長さ6.5cm、底形幅8cm、長さ6cm、深さ3cmの逆台形状のはぞ穴が残る。上面の端部より穴の中央まで15cm、長さ方向では中間地点に位置しており、穴を開むように幅27cm、長さ26cmの柱の設置痕とみられる跡が残る。この痕跡ははぞ穴を中心としておらず、穴の中央からの距離は奥行き方向では中間にあたるのに対し、幅方向では10cmと3分の1の位置にあるのが特徴的である。はぞ穴の中心から石垣までの距離は70cmである。

また、礎石の下部には幅77cm、長さ68cm、高さ40cmを測る三角形状の花崗岩製の台石がある。上面は幅69cm、長さ61cmの平面を持ち、設置部分を中心に若干の調整痕とみられる凹凸が残るが、標高5.35m前後ではほぼ水平である。登城路面側の辺は直線上であり石垣と並行する。全体に赤みを帯びており、溝側の一部は黒変している。ほぞ穴や、柱の痕跡などは確認できなかった。上面の標高は礎石3・4とはほぼ同じことからも、上部に礎石1が乗せられるまでの旧礎石として捉えた。

礎石2は、礎石1の対面、門の正面からみると左奥の柱柱にある。台石上に乗っており、幅45.5cm、長さ46cm、厚さ16cm、上面幅40cm、長さ39cmを測る台形状の礎石である。右奥の角は幅7cm程欠くものの上面、下面ともほぼ正方形に近い。上面は標高5.68mの水平であり、ほぼ中央の位置には幅・長さが8cm、深さ3cmの断面長方形のほぞ穴が作られている。また、ほぞ穴を開むように幅28cm、長さ26cmの柱痕跡が残る。この痕跡はほぞ穴を中心として、幅・長さとも均等の位置にある。横方向に若干長いが、上面の中央部にあることがわかる。平面、側面ともに表面を平滑に仕上げているが柱痕部分は表面が荒れた状態となっており、裾部の一部にも調整の甘い部分が残る。樹形石垣側の辺は、台石寄り2~3cm程度外側にはみ出している。礎石自体を取り外していないが、側面からの観察によると、裏面は平滑な仕上げは行はず礎石1と同様であるとみられる。なお、ほぞ穴の有無は不明である。ほぞ穴の中心から石垣までの距離は50cmである。

礎石2の下部には花崗岩質の台石があり、幅53cm、長さ77cm、厚さは路盤面上に5cm程検出したが、全体は不明である。上面の幅49cm、長さ65cmで標高は5.52mの水平である。登城路側へ向かい石垣と並行する形で、幅方向の両辺はいずれも端部が剥離したような状態であり、特に奥側の辺については顕著である。登城路面側の辺は直線上であり石垣と並行する。石の状態や標高など礎石1と類似しており、表面が平らなことからも、旧礎石であると推定される。

礎石3は、正面右側の柱柱・寄掛柱礎石にあたる花崗岩質の石材である。端部を石垣と接する不定形状の石で、幅103cm、長さ75cm、高さは現状40cm、上面は93cm、長さ57cmを測る。上面の標高は中央付近から登城路側が5.38m、石垣側が5.33mと若干の傾斜がある。表面は細かな調整により、鑿状の工具痕が全面にみられる。全体に赤みを帯びており、上面には黒変部分、辺縁部を中心に石材の剥離がみられる。SD-02側の側面は垂直方向に面を持ち、本来は溝側壁が隣接していた可能性がある。礎石1・2・8にみられる柱痕のよう明確な石面への圧痕はみられないが、柱痕とみられる長方形の幅42cm、長さ27cmの変色部分は確認した。変色部分は、上面部分の中央から登城路側に寄った、標高5.38mの水平部分にうっすらと残り、中央部分と石垣との距離は65cmである。

礎石4は正面右側の鏡柱礎石にあたる花崗岩質の石材である。幅88cm、長さ83cm、上面は標高5.35~5.38mで幅82cm、長さ74cmを測る五角形状の礎石であり、登城路面上に5cmほど露出する。石材の中央から前面および登城路寄りの位置には外径7cm、底径6cm四方、深さ3.2~3.5cmのほぞ穴が残る。石材の前面の側面には表面調整のためと思われる斜め方向の細かい鑿状の調整痕が残る。背面側の三角形状の突出部30cmほどには被熱による赤変が著しく、上面全体にわたり石材の表面剥離がみられる。ほぞ穴の周囲には柱の設置痕とみられる白い変色部分が残るが、表面の剥離が激しく、明確な範囲を測ることは不可能であったが、幅45cm、長さ25cm以上はあるとみられる。ほぞ穴中央から石垣までの距離は224cmである。

礎石5は正面左側の鏡柱礎石にあたる安山岩質の石材である。幅107cm、長さ73cm、上面は標高5.44~5.47mで、幅96cm、長さ68cmの不定形状の礎石であり、登城路面上に5cm程露出している。礎石4と同様、前面および登城路寄りの位置に外径6.5cm、底径5.5cm四方、深さ2.5cmのほぞ穴を持つ。上面辺からの距離は登城路側から40cm、前面から21cmである。前面と登城路側の側面は直線を意識した細かな調整が施されている。明確な赤変はみられないが、表面の剥落が著しく、柱の規模を知ることは出来なかったが、柱出隅の痕跡を僅かに確認した。他の7つの礎石が花崗岩質であるのに対し当石のみが安山岩質である。

礎石6は正面左端の脇柱・寄掛柱礎石にあたる花崗岩質の礎石である。幅97cm、長さ59cm、上面は標高5.49～5.53mで、幅78cm、長さ51cmの不定形状の礎石であり、登城路面より5cm程露出している。前面に整状の細かな調整痕を持つ。石材の外観は同じく脇柱である礎石3と類似しており、背面の辺縁部を中心表面部分の剥落がみられる。門の前面にあたる礎石3～5と同様に、前面部分にあたる辺については直線状に加工されている。全体に赤みを帯びているが、明確な赤変はみられず、柱の痕跡等も確認できなかった。礎石5との距離は70cmほど空いており、この間に潜戸が存在していたとみられる。

礎石7は礎石6の後方、礎石2との中间部分にある控柱礎石である。幅59cm、長さ52cm、上面は標高5.53～5.56mで、幅41cm、長さ52cmの略方形形状の花崗岩質の礎石であり、登城路面より5cm程露出している。石垣側に近い位置には外径6.5cm、底面5cm四方、深さ2cmのはぞ穴が残る。厚さ10cmほどもない板状の石材であり、石垣側から背面側に向い、石材の辺縁部を欠いた状態である。明確な痕跡ではないが、石の中央付近には柱痕らしき平滑な部分が25cm四方の範囲に確認できる。比較的薄型の石材であるが、礎石1・2のような台石を持ってはいないことから、後から設置されたものも可能性もある。礎石2とのはぞ穴中心距離は156cmであり、はぞ穴の中心から石垣までの距離は55cmである。

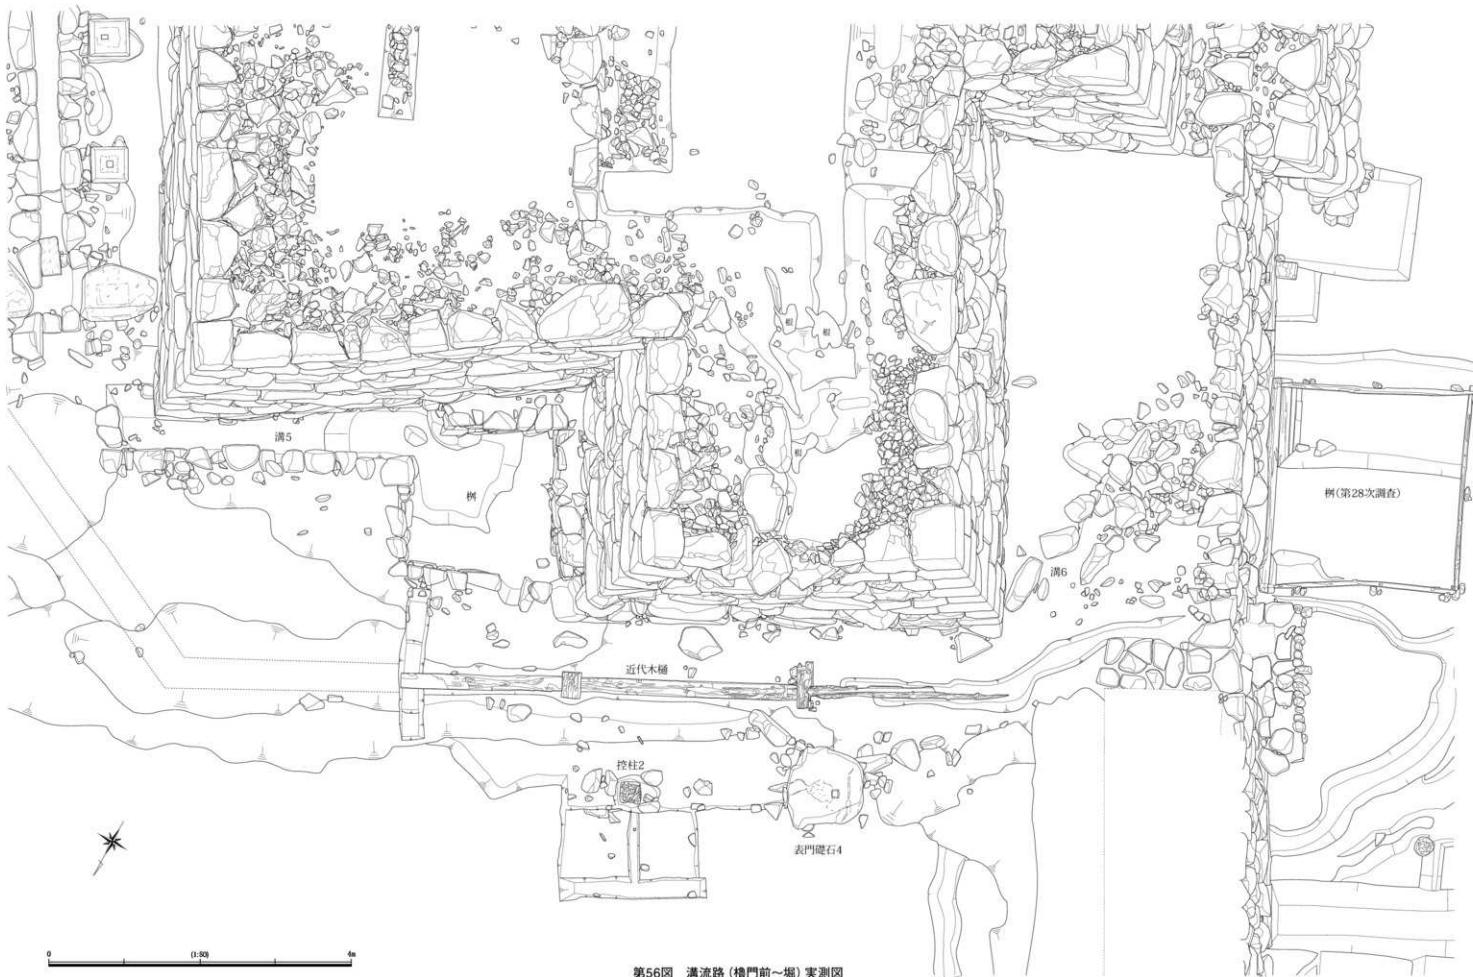
第56図 溝流路(槽門前~堰)実測図

溝2は中ノ御門櫓門背面から南北方向へ調査区外まで続く内幅30～40cmの石組溝である。櫓門裏の合流部から134°の角度で伸び長さは現状で27mであるが、先述の通り平成27年度の調査において、35mの地点において大型の溝1と合流することが明らかとなった。1～3段積みの壁石の形状は様々で天端

高は上流で5.2m、中間で5.4m、下流の合流部付近で5.2mと一定せず、路盤面に対しても上下する。深さは25cm程度で、底面高は上流で5.0m、下流の合流部で4.94mとほとんど傾斜していない。底面に石敷きはみられず、深度を減じながら下流へ続い、櫓門裏では門を横断する溝3と合流して門内を縦断する。

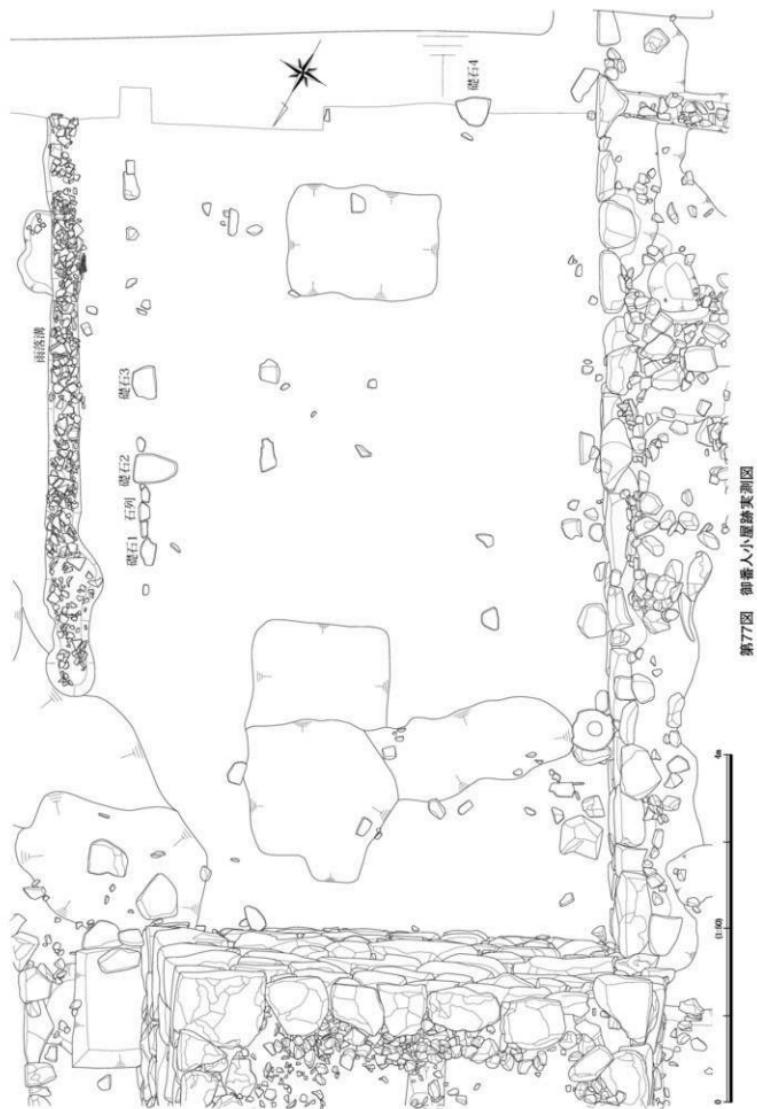
第77図 御番入小屋跡実測図

る。石列ならびに礎石とみられる平らな石を確認した。M面石垣の延長線上、角部より南東へ5mの位置には50×35cmの上面が平らな石が置かれる(礎石2)。上面標高5.4m程のこの石の左右1mには礎石とみられる上面が平らな石(礎石1・3)があり、その間を小型の石材が繋ぎざらに続くことから、この列が御番人小屋の前面石列と考えられる。この大型の礎石より南東側へ4m、石垣側へ4mの位置には40×35cmの礎石とみられる石を検出した(礎石4)。1間 = 6尺5寸×197cmを当ててみると、横へ2間、後ろへ2間の位置にあり、その位置から小屋の角にあたると推測される。全礎石が遺存していないが、石列はこの大型礎石を中心として、左右に2間ずつ続き、礎石は半間ごとに据えられていたようである。

石列の前面、礎石中央より100cmの位置には幅35cmの瓦敷きがみられる。櫓門側については撲落を受け遺存していないが、残存長は6.5mである。標高5.3mの幕末期路盤面より5～10cm程度の窪みをつくり中に

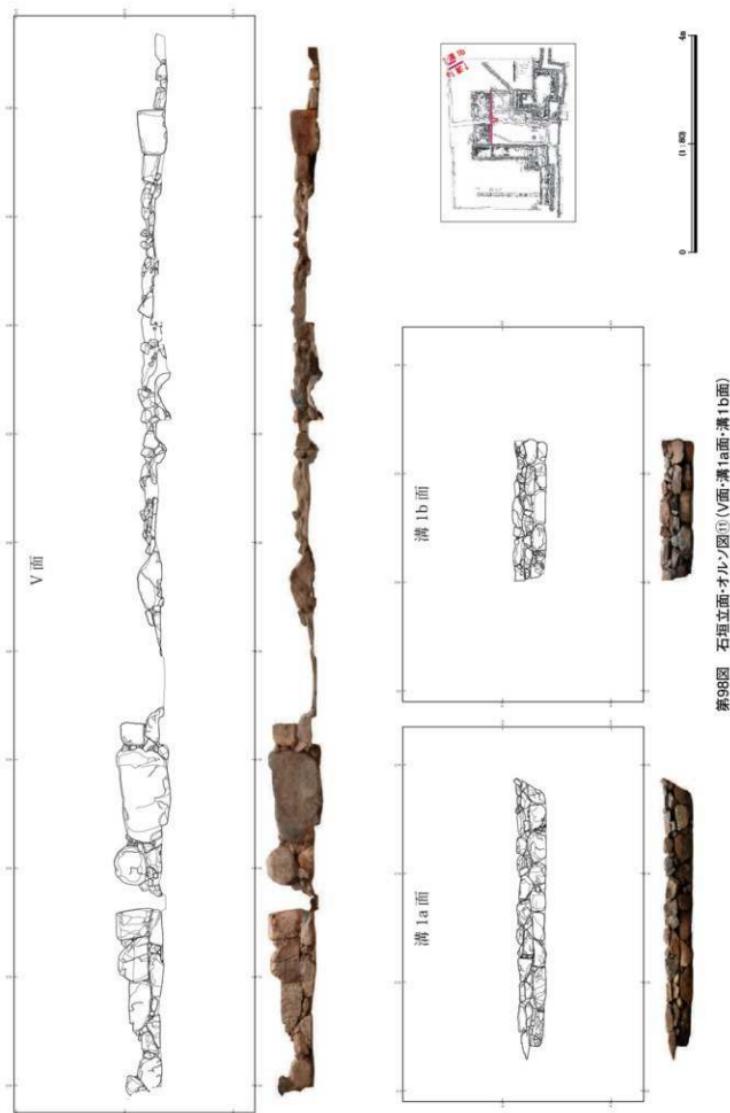
第98図 石垣立面・オルソ図①(V面・溝1a面・溝1b面)

楔形石垣奥壁にあたる長さ18mの石垣で左方を鉄管埋設、中央付近を近代水路により欠く。右方はほぼ路盤面付近で解体され、左方のアスファルト道下部付近については2段程度、70cm程度が残存す。

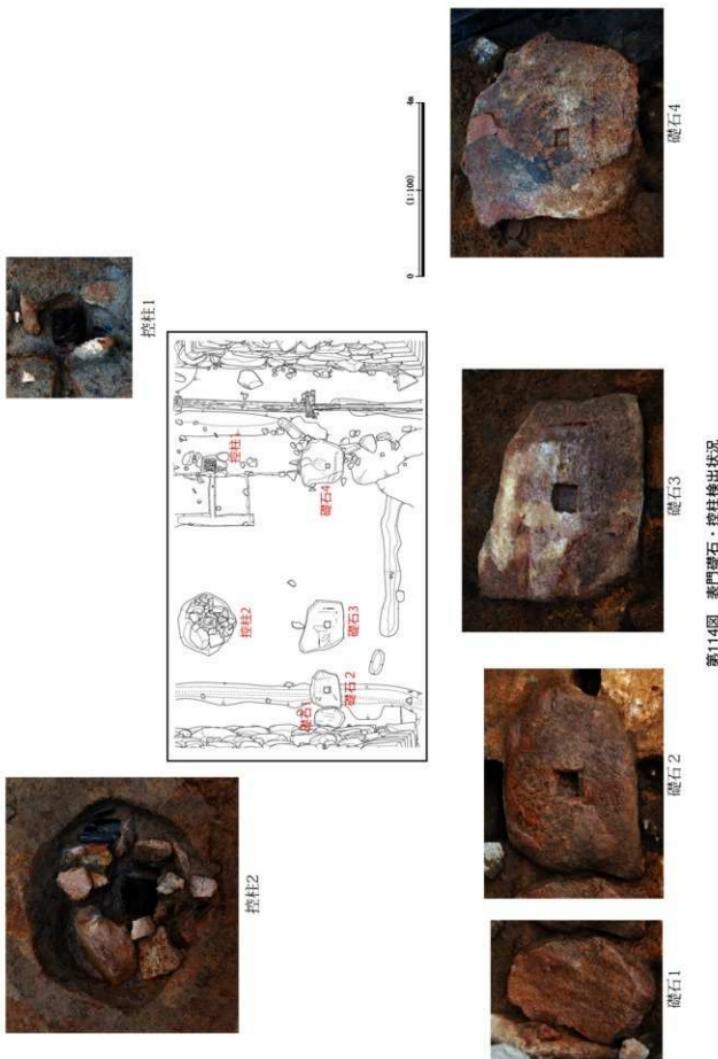
第114図 表門礎石・控柱検出状況

礎石3の後方、約2.6mで大型の円形土坑を確認した。土坑は、幕末期登城路面上層の近代の整地層

から掘り込まれており、近代における礎石の抜き取りと想定した。土坑内には多量の瓦片が廃棄されており、それらを除去すると方形状の石材が充填されており、その下に28cm四方の掘立柱が若干傾斜した状態で遺存していた。石材は、その状況から礎石の根固めとして入れられたもので、本来は上部に礎石が乗っていたとみられる。柱はその位置から、控柱本体とみられ、礎石立となる以前に使用された旧門柱である。さらに、この柱と対を成す位置、礎石4の後方約2.6m、幕末期登城路面の下層約30cmでもまた、控柱(クリ材)を確認した。近代水路により周辺を大きく搅乱されているため、根固め石材等は確認出来ないものの、柱上面が同じく低い位置にあることから、上部には礎石が据えられていた可能性は高いとみられる。このようにある時期、掘立柱式から礎石立式への構造変更があったようであるが、後述の中ノ御門構門では、柱の修理に際して各礎石がバラバラに追加されていることを勘案すると、左右同時の変更かどうかは定かではなく、或いは片側のみの施工であった可能性も考えられる。

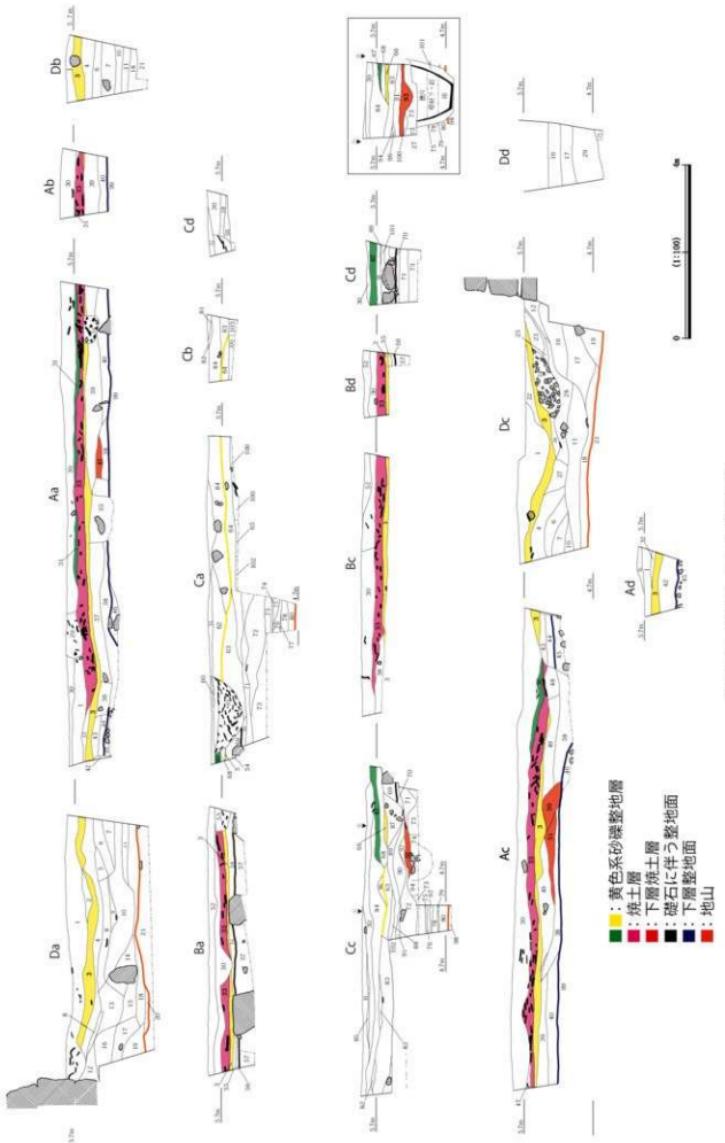
第130図 第1トレーンチ土層堆積状況

層位	標高	特徴
①	1・30・52・81	5.7~5.9m	幕末期露盤面、18世紀後半以降のものが多く上部では幕末に近い時期の遺物が増える
②	31・(67)	5.7m	黄砂礫
③	33	5.6m前後	大規模焼土層、古手の瓦多數
④	3・(63・64)	5.5~5.6m	大規模整地層、17世紀前半の遺物
⑤	57・礎石・石列	5.5m	建物跡、④の整地までには破棄
⑥	41・50・51・93	5.2~5.3m	下層焼土層、周辺併せ17世紀前半の遺物 埋甕の破棄も同時か
⑦	45・46・99	5.2m	初期整地層、建物跡か 周辺併せ17世紀前半代の遺物
⑧	21・98	4.7~4.8m	上面は最初期の路盤面か、城郭形成以前の層

⑥はもう一つの焼土層である。③程大規模ではなく面的な広がりもないが同じ標高で散見される。C区の埋甕付近では厚く堆積しており、甕内部は全て炭片・焼土であり、甕自体が火災により破壊され、破棄された様相を呈している。慶長期ころの備前甕の掘り方には中国製の磁器片が散在する。当層及び上下層からの出土遺物をみて17世紀前半でも早い時期のものがほとんどである。

⑧は層自体は城郭形成以前であるが、上面は硬化していることから最初期の路盤面であったとみられる。硬化面上からは磁器片も出るが、層は粘質土であり遺物の出土はない。

以上のように、各層をみると③の大規模焼土層を挟み状況が大きく変わる。上層の出土遺物は18世紀後半以降幕末期にかけてのものであるが、下層の3層以下は17世紀の前半代でも古いものが多くを占めており、⑧の最初期の頃より短期間で80cm程度を埋め立てたこととなる。間には⑤の礎石建物の構築・廃絶もあるため、短期間内での慌しい区画整理が実施されたようである。
