史跡鳥取城跡附太閤ヶ平 発掘調査報告書V

— 第40・41次発掘調査 —

二〇二〇 鳥取市教育委員会

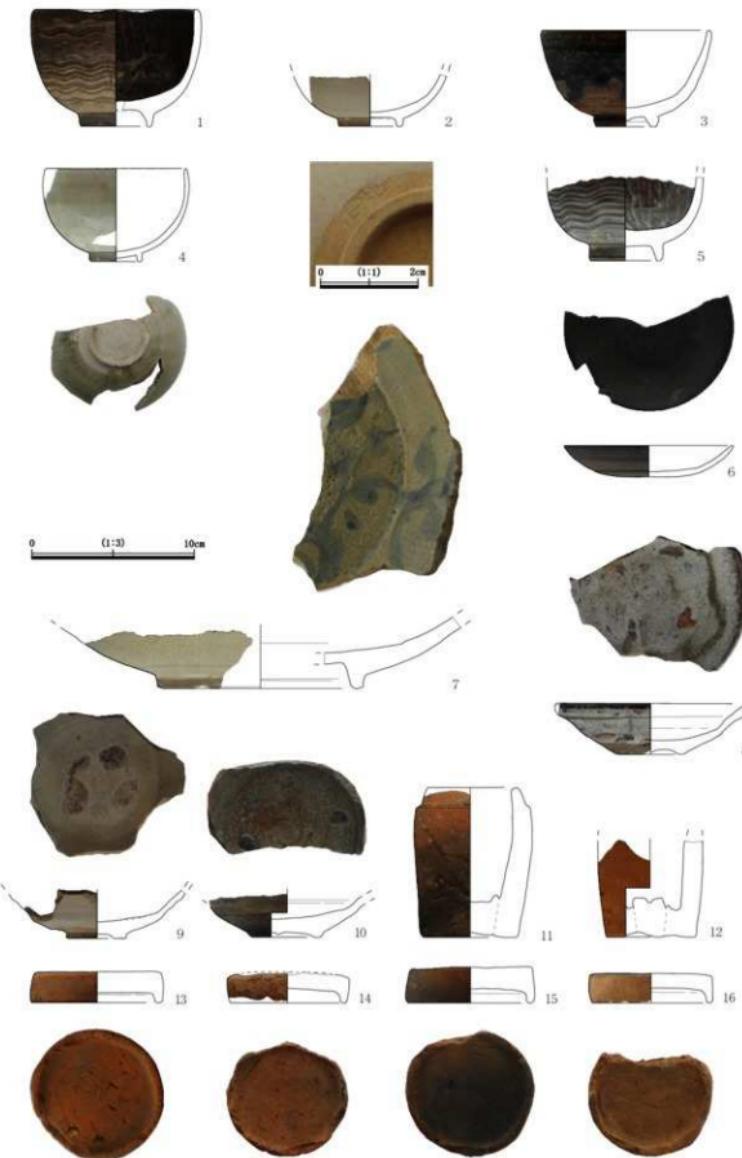
第20図 ①区斜面出土遺物実測図1

両トレンチ以外出土の遺物を扱う。基本的にはスタンド設置に関係する掘削土中に含まれる遺物であり、一部は近代初頭と考えられる焼土層より出土した。1~5は陶器碗、1は肥前の刷毛目碗、2は在地、因久山焼の碗で高台付近に「因久山」の刻印は幕末期五代目のものか。3・4は19世紀代の在地系とみられ、4はきめの細かい胎土を用いる。5は肥前の刷毛目碗、6は19世紀代の在地の灯明皿でよく見られる赤褐色ではなく、暗褐色の鉄泥を内外に塗る。7は陶胎施釉、8~10は肥前の灰釉皿で、8・9は砂目跡、10は胎土目跡がみられ、11・12は焼塩壺、13~16はその蓋であるが直接合致はない。いずれも関西系とみられ11の外面には枠で囲われた刻印があるが、内部の文字を読み取ることはできず、蓋の内面には布目が残る。17は肥前鑄鉢で底部糸切り、18は肥前灰釉皿、斜面出土であるが、19図オルソ図の左下、Tr 2付近の標高6.5mに広がる焼土中より出土したもので、Tr 2の19層上面付近、土色が大きく変わることろに位置する。19~21は磁器、19は肥前系の皿で見込みは蛇の目釉剥ぎで、在地産の

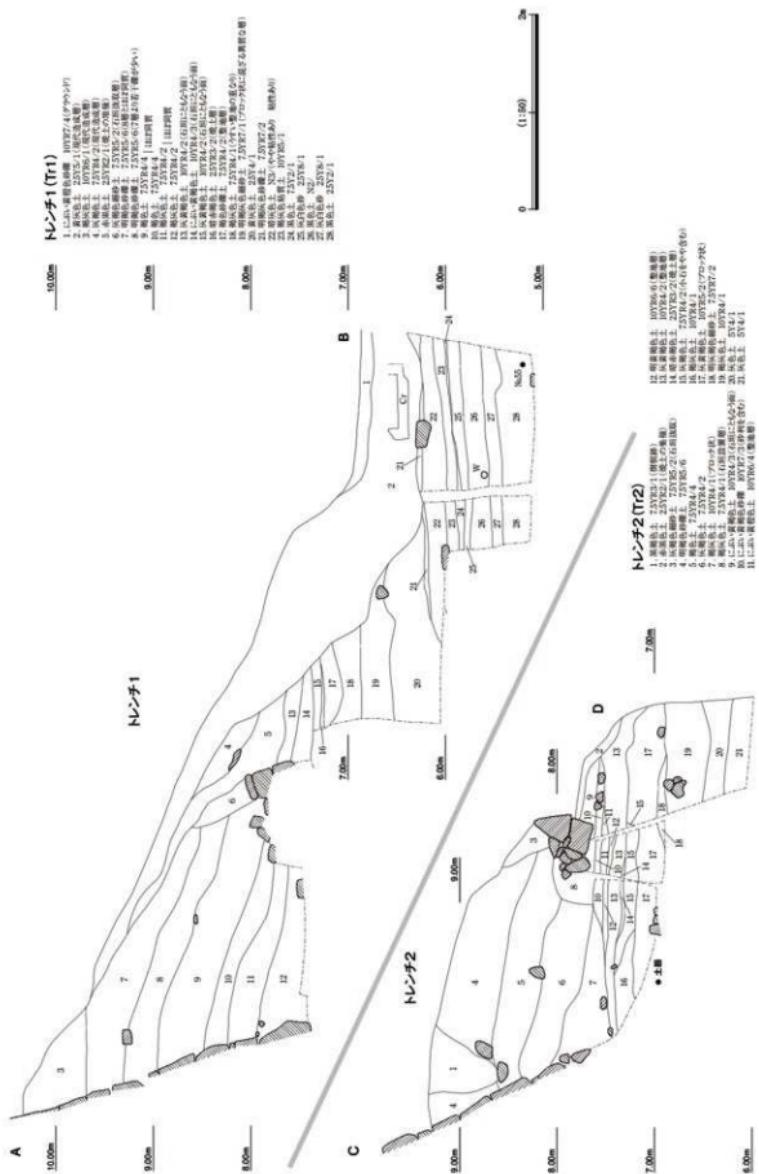
第25図 ①区トレシチ1・2土層断面図

三ノ丸下段石垣の斜面から、馬場となる平坦面まで設定した長さ8mのトレンチである。平坦部分については、壁面が陥いたため、掘削後すぐに埋め戻しを行った。斜面上段1~4層は近現代の造成層、5層は、焼土の堆積層で、6層の石垣抜き取り後に堆積するも、近世遺物ばかりを包含することから、近代初頭の層とみられる。幕末面の直上に焼土層が乗る例は広く散見され、廃城時の焼却処分の痕跡であろうか。7~10層は、黄褐色系の所謂真砂土で、均質な層である。ほぼ同質なことからも、行程差程度で同時に積まれた層であろう。11・12層もまた同質であるが、色調が異なるため別としたが、上層と一連の層とみられる。三ノ丸下段石垣の底は標高7.4mにあり、7~12層は石垣と接する形で傾斜をつけて積まれることから、石垣構築後に斜面を作ることを目的として造られたと考えられる。石垣をみると

標高8.3m付近の石材中央に、矢穴とは言えないものの小さな凹みがみられる。3層を除き、1.7mほど埋没したこの石垣は、石材の表面に風化の痕跡がなく、土を掘り込んでの石垣設置や石垣裾に繋がる生活面もみられないことから、当初より埋め殺されるための石垣であった可能性が高い。この石垣の前面3.5m(石垣幅間27m)にある石列は、調査の結果、天端面が揃わず、背面70cmにわたり裏栗石を持つことからも、上部を解体された石垣であることが判明した。三ノ丸下段石垣裾と近い7.6m付近より積まれた石は、抜き取り跡である6層をみると、本来は標高8.6m付近までは続く高さ1m程度の石垣とみられるが、その高さまで裏栗石は確認できない。13・14層はこの前面石垣に伴う層とみられるが、15層以下は様子が異なり砂礫を用いた整地層である17層の上面にあたる16層は、標高7.3m付近に広がる焼土面であり、これらを覆う形で15層が乗る。18層は薄い整地が重なる層、19層は地山由来の砂礫や軟岩で構成された層で、白色系を呈しやや異質である。地山由来とみられる土を用いた16～19層に対し、20層以下は様子が大きく異なり、黒色を呈する。20層については、40cmもの厚みがあることから、上層と関連する可能性があるが、21層以下は、異なる単位の層という印象を受ける。石垣側へ向い緩やかに傾斜をつけるこれらの層は、間に21・25・27層のように灰白色の砂層や23層である粘土層を挟みながら互層状に重なる。最下層の28層には、木製品や木片が多く含まれており、廃棄層の様相を呈す。

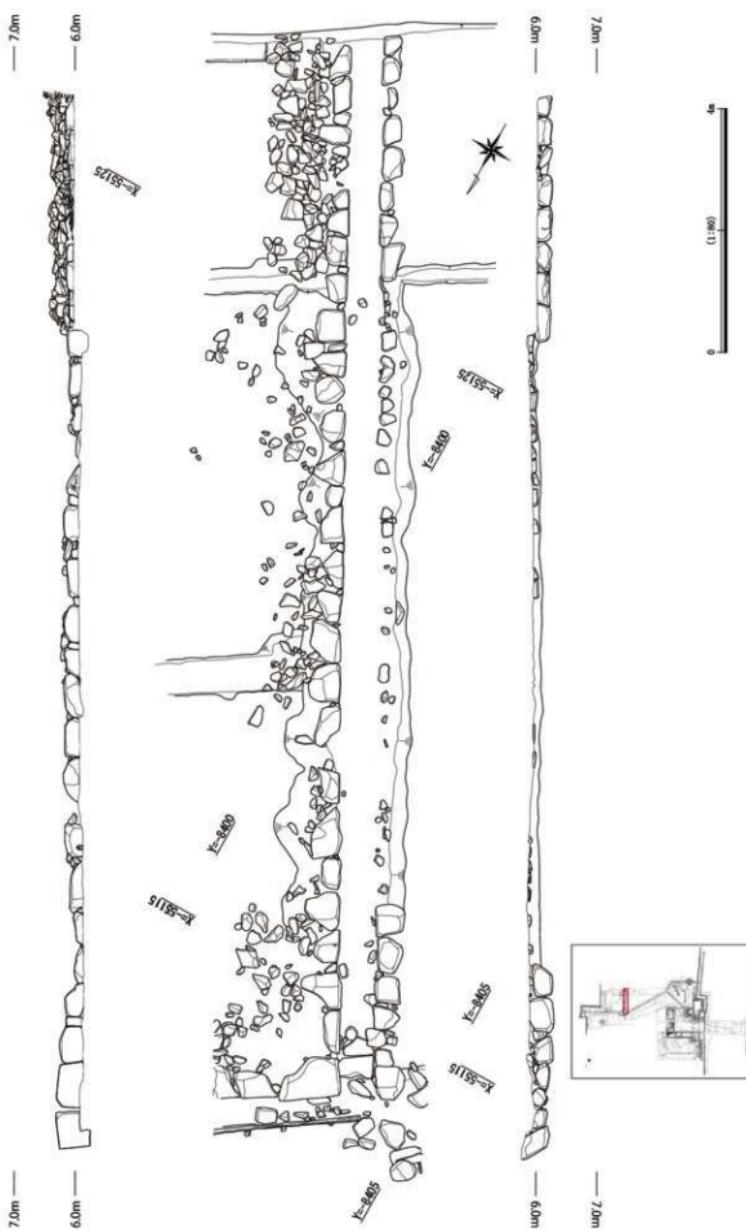
第31図 馬場溝平面・立面図

馬場溝は、馬場を区画するための溝で、北西辺を縦方向に城上層より続く大型排水路である大溝に対し、直交する形で続く。大溝の会所となる桟内に西角をもつ馬場は、長さ1mを超える角石をはじめ、両辺とも角に向かい大型の石材を用いている。今回の検出分を合わせ角石からの総延長は17.5m、内寸は50cmである。対面する石列でも内側の方が比較的大きく、背面には幅1m程度の裏栗石がみられるところからも、本来はある程度の高さを持つ石垣であったとみられるが、上部は解体され、最下段の1石のみが残存する。対面側については、石を積み重ねず裏栗石も持たない石列は、角石より数石は大型のものを用いるも、その続きは抜去されたようで、根石とみられる下支えの小型石が僅かに残存するのみであったが、今回の調査範囲では良好に残存していた。表面が平らな石材を並べたもので、裏栗石は見られず、上面の標高は約6.2mである。写真19の古写真をみると、石垣は3段以上とみられ、その上に板張りの土塀を廻し、内部には巨木が茂る空間であることがわかり、溝の外側には堀のような区画がみられるも、性格は不明である。石垣の高さからみても、内側にあった幕末期馬場面は、6.4mの検出標高

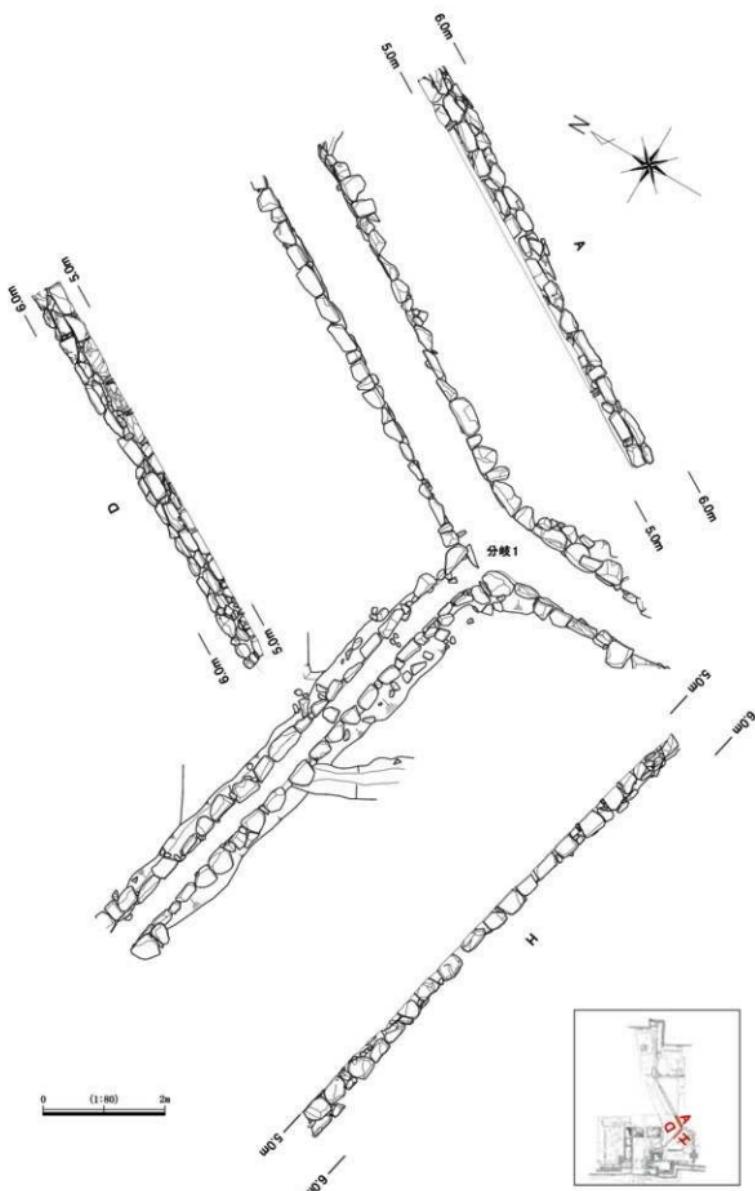
第53図 大溝1平面・立面実測図

調査の結果、大溝には2ヶ所に分岐点(分岐1・2)があり、そこを境に流路が屈折することが明らかとなった。本報告では、この分岐で大溝を三分割し、第51・52図、第53・54図、第55・56図としてそれぞれ掲載した。まず、大溝1とした区間について、暗渠の始まり、馬場溝との合流部から分岐1までの距離は34.7m、溝底の標高は前者が5.7m、後者が5.2m、勾配1.4%程度で緩やかに下る。分岐1についてはこれまでの調査により明らかとなっていたもので、分岐した溝は、幅30cm、深さ30～40cmを測り、中ノ御門へ下り、両門内を抜け堀へ排水される。分岐1から中ノ御門構門背面の溝までの距離は17.6m、溝底の標高は前者が5.2m、後者が4.9m、勾配率は1.7%である。以前の検討では、大溝からのオーバーフロー分をこの小溝へ流すと想定していたが、調査の結果、溝底に段差は認められず、止水用の堰なども確認できなかった。分岐1までの大溝石垣を左右で比較すると、違いがみられ、登城路側となる西側の石垣は基本的に3段積みとなり、最下段の石垣の下半は溝底に埋まつたままであるが、東側については、分岐1より4.8m付近までは3段積みであるが、下流へ向い2段積みとなり、下段の石は溝底が洗掘されて底部まで剥き出しどとなる。石垣の上面標高に左右差はないため、高さに違いが認められることとなり、これは(8)旧樹・旧溝で報告するが、大溝の流路変更による改修痕跡とみられ、築造当初直進していた溝を曲げる際、西側をより広範囲に積み直したためであろう。

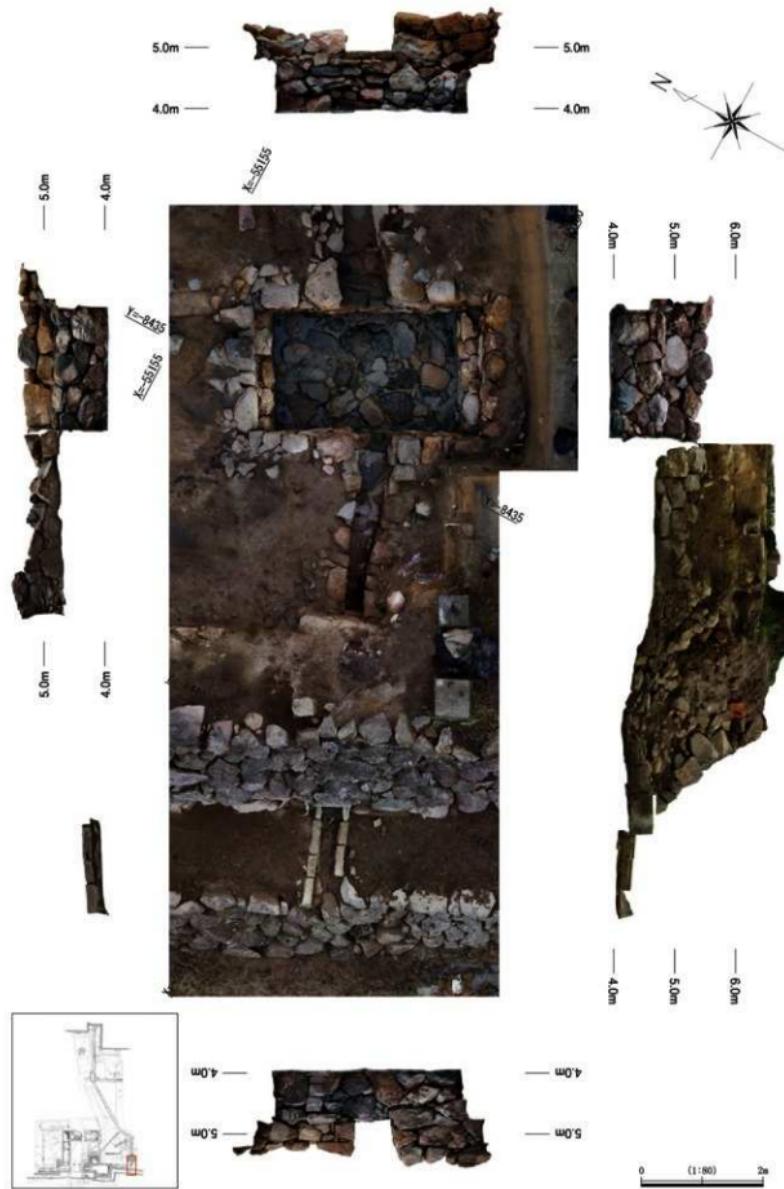
第94図 構平面・立面オルソ図

堀への排水は可能となったが、水溜の下流にあたる石垣の暗渠部分は一部が塞がっており、水路として完全には機能していなかった。これは、以前暗渠部の直上に木が植えられていたことに起因するとみられ、伸びた根により、水路が破壊され、石垣は若干孕みが出ていた。この部分の石垣をみると、暗渠部を中心としてV字に積み直しの痕跡が残ることから、暗渠は石垣構築当初からのものではなく、後に改修あるいは新設されたことが分かる。このため、調査終了後には、暗渠の機能回復を目的とした、石垣解体修理を行うこととなり、V字の積み直しラインまでを解体した。解体の結果暗渠部は、蓋石として板状に切り出した緑色凝灰岩(グリーンタフ)を乗せて造られており、その蓋石が割れ内部に土が流入していた。第94図中、石垣内部のオルソ図は、この石垣修理工事の際に測量されたものである。

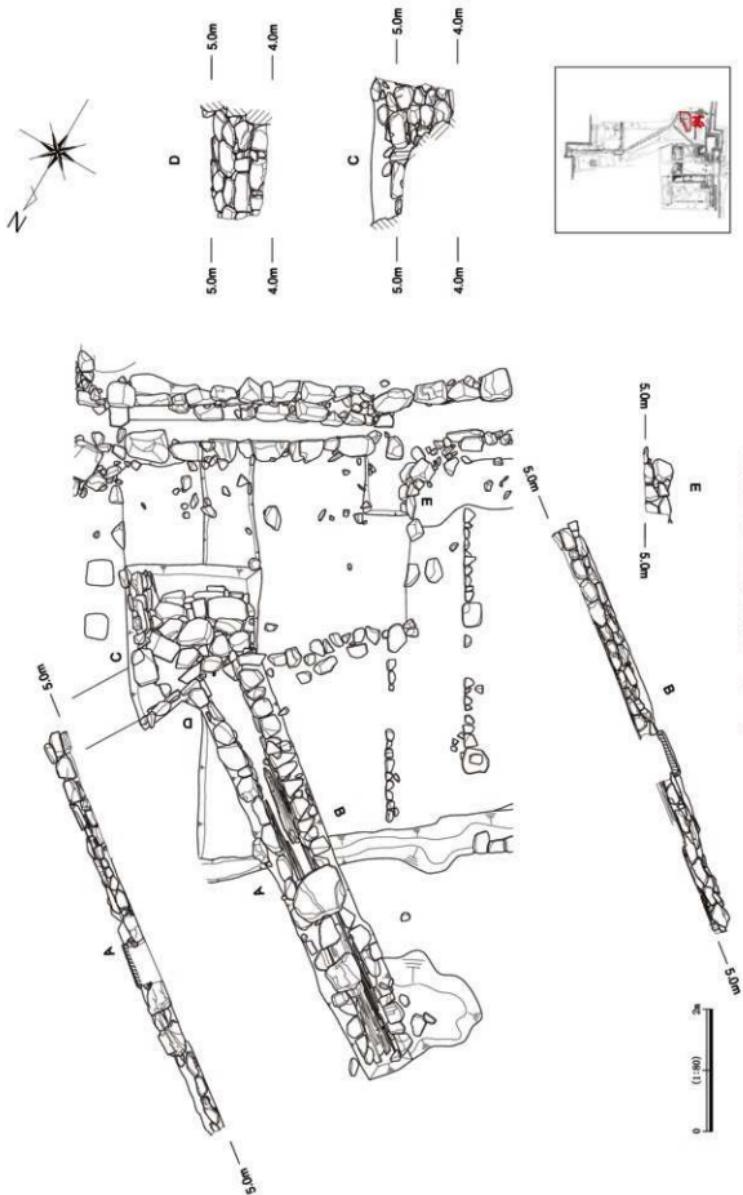
第115図 旧林・旧溝平面・立面実測図

旧樹より調査区間までの 6.8m を検出した。周辺路盤面と同じ土で完全に埋められていたため、先の発掘調査時点でその存在を想定することはできなかった構造である。内幅 40cm 、深さ 30cm 、2段積みの石は、上段に扁平な石材を用い、その上に蓋石を乗せる構造である。大石の横には、片側が溝内に落ち込んだ蓋石も2石程残存していた。樹より 2m ほど進んだ地点より溝底には木がみられ、かなり劣化が進むも、板材とみられることがから、本来は板敷きであったとみられ、この場合の溝深は 25cm 程度となる。板の上面高が不明であるため、本来の溝底勾配は不明であり、現状ではほぼ平坦である。樹との接続部付近の溝中央には直径 $7\sim8\text{cm}$ 程度の杭がみられる。溝側への通水を仕切るための堰を設置した痕跡であろうか。溝は、西側へ続いており、このまま直進すると中ノ御門櫓門背面、現在大溝から分岐した小溝が接続するあたりに達すると想定される。この付近には、埋没した古い階段が確認されていることから、下層に眠る旧段階の城遺構であることがわかる。

旧樹で特筆されることは、巻石垣の存在である。埋められた旧大溝の延長上、斜辺部に合わせ、球面状にカーブさせた石垣を積む。水辺に散見されるこの積み方は、流速を殺し、洗掘を防ぐ効果があるとされ、城内では享保期の築造された二ノ丸三階櫓脇や、幕末期に石垣補強で造られた、天球丸下などに例があるも、水際での検出は初である。流入口での旧樹石垣の最高点は標高 5.0m 付近にあり、標高 4.1m までは確認、石垣は下部へ統くようであるが、範囲の制約上、これ以上の掘削はできなかった。石垣の傾斜から推定しても、旧樹の対岸まで統くものではない。

旧樹内の土層堆積状況は、検出時、上面には砂が敷かれており、これらを除去すると2層となる焼土層が広がり、その下3層以下は自然堆積とみられる砂層である。3層以下に直接焼けたような痕跡はないことからも、2層はこの場所で被熱したものではなく樹を埋め立てる目的で投入された土であるとみられ、その上に砂を敷き整地したようである。3層以下の砂層は整地した層ではなく、5層以下が巻石垣に沿い傾斜をつけて堆積することからも溝機能時の自然堆積とみられる。6層は焼炭片とみられる炭

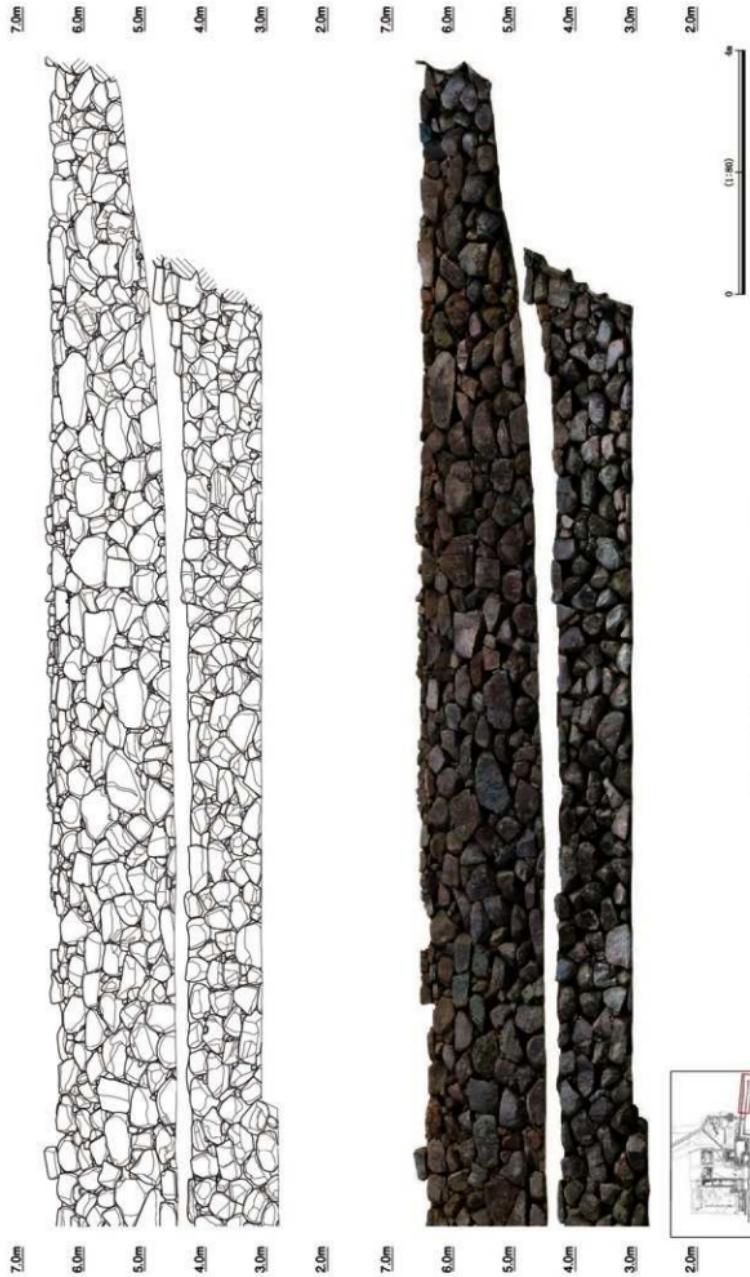
第130図 堀沿い石垣立面図・オルノ図2

中ノ御門側より続く石垣は、堀に面し2段で構成される。天端の長さは上段が40m、下段が33m、間ににある犬走りは幅16m、高さはそれぞれ2mを測る。中ノ御門側の堀底、下段角部については第28次発掘調査の際にトレンチを設定したところ、標高2.0m、石垣の根石下には幅25cmのマツ角材を用いた胴木とそれを固定するための杭を確認した。上段石垣下部、犬走りの端部から10.8mの地点の石垣内には緑色凝灰岩製の板材を組合せた排水水暗渠が設けられる。城内の主要排水路である大溝から沈砂枠を介した後に、通水するもので、犬走り上を抜け堀へと排水される。犬走り部分は側壁しか残らないものの、本来は、吐水部に舌状の張り出しが存在していた可能性もある。上段石垣には暗渠部を頂点として、V字状の石垣積み直し跡がみられることから、ある時期に溝が更新されたことがわかる。

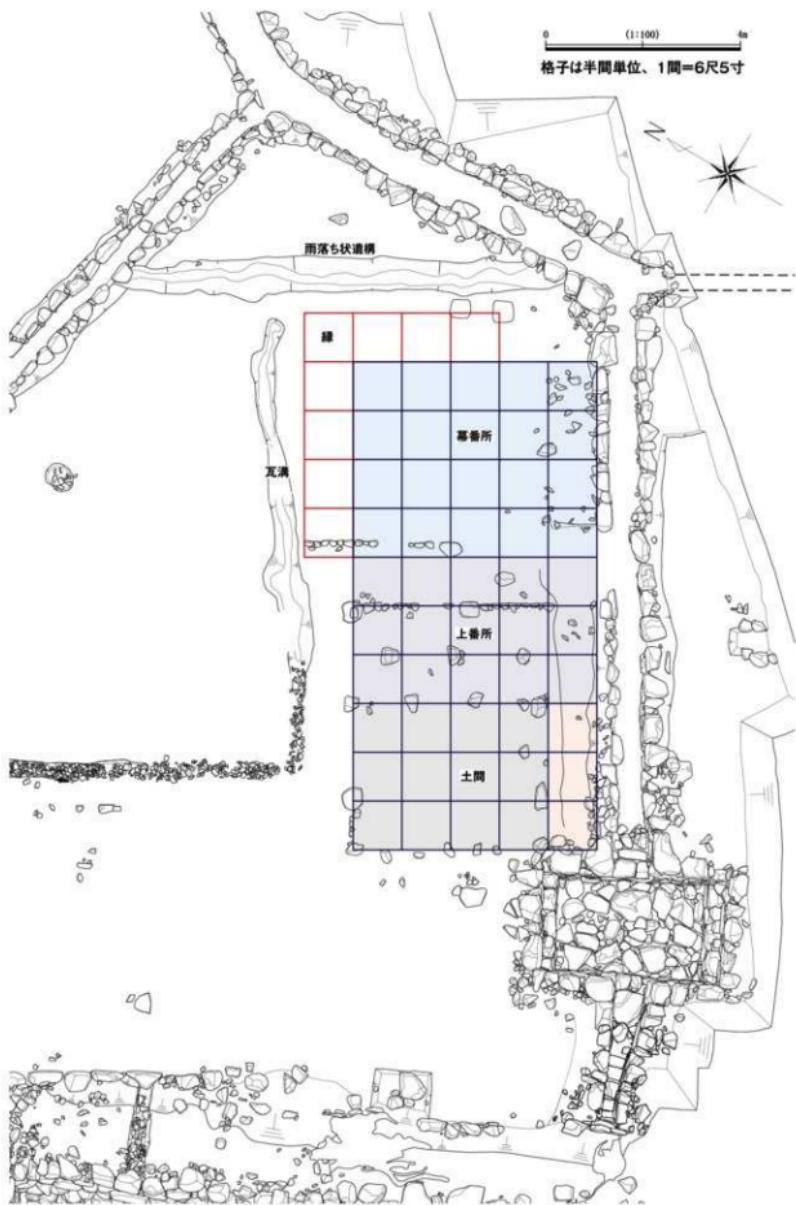
第143図 番所推定位置1 (幕末期番所)

性があり、二ノ丸下に位置する坂下御門脇の番所の図(第142図)をみると、土間の横には「押入」と便所らしき施設が描かれることから、同様の区画が想定される。さらに残り3間半の長さを2室に割り振ると、上番所相当の中室が1間半、幕番所相当が2間となる。幕番所下には礎石が残存しないが、雨落ち状造構との間には2ヶ所に礎石抜き取り跡とみられる方形の痕跡が残ることから、ここを縁の端部とすると長さ2間半、幅2間、縁幅半間程度の縁が復元できる。

旧樹・溝を埋め、大溝の流路を変更して設置された新番所は、旧礎石を再利用し、新たに造成された範囲には新たな礎石が使用されたものの、残存していない理由としては、近代の建物撤去後に再利用しやすい形状であった可能性がある。大溝側壁上にあったとみられる礎石も残っておらず、新造のうち僅かに残った南端の石は大型で、東端については、石抜きを試みたのか、石材が溝内へ倒れ込んでいることからも意図的に抜き取られたと推定される。

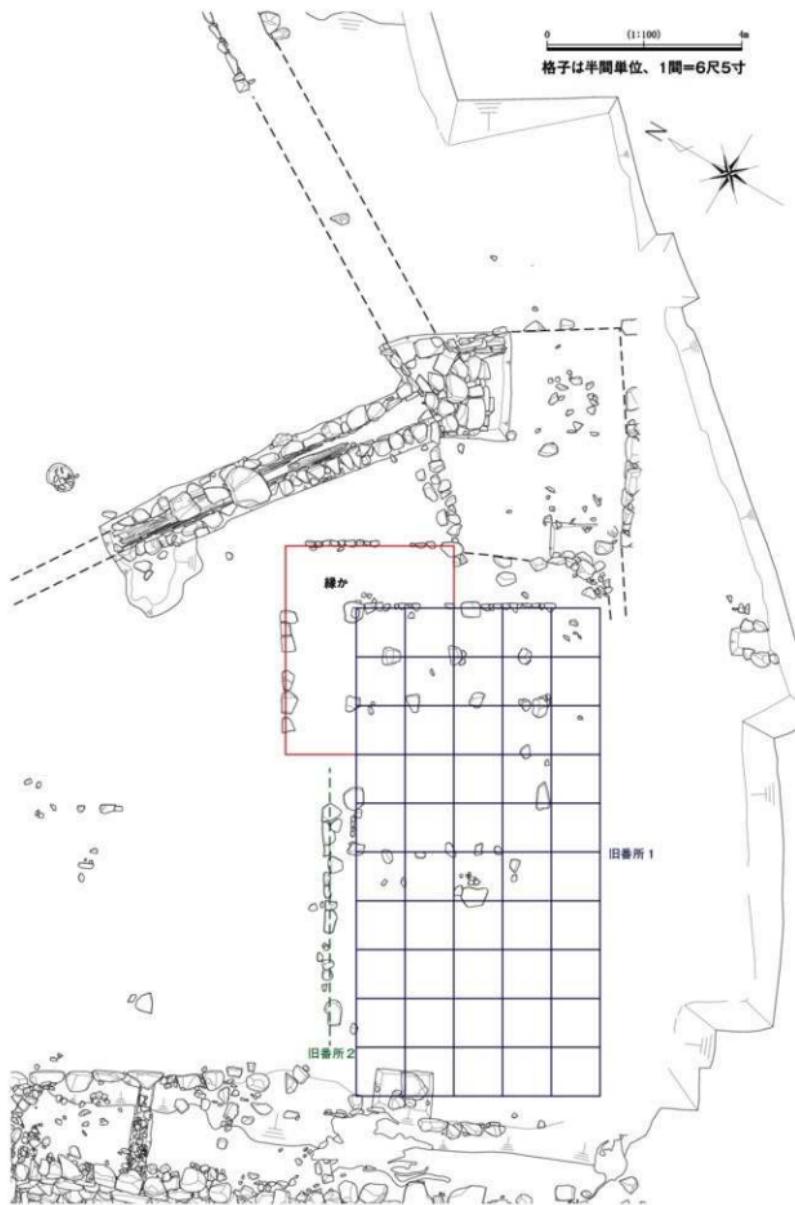
第144図 番所推定位置2(旧番所)

(2) 旧番所と旧樹、旧溝〔第144図〕
