# 史跡鳥取城跡附太閤ヶ平 発掘調査報告書VI

— 第41～53次発掘調査 —

鳥取市教育委員会

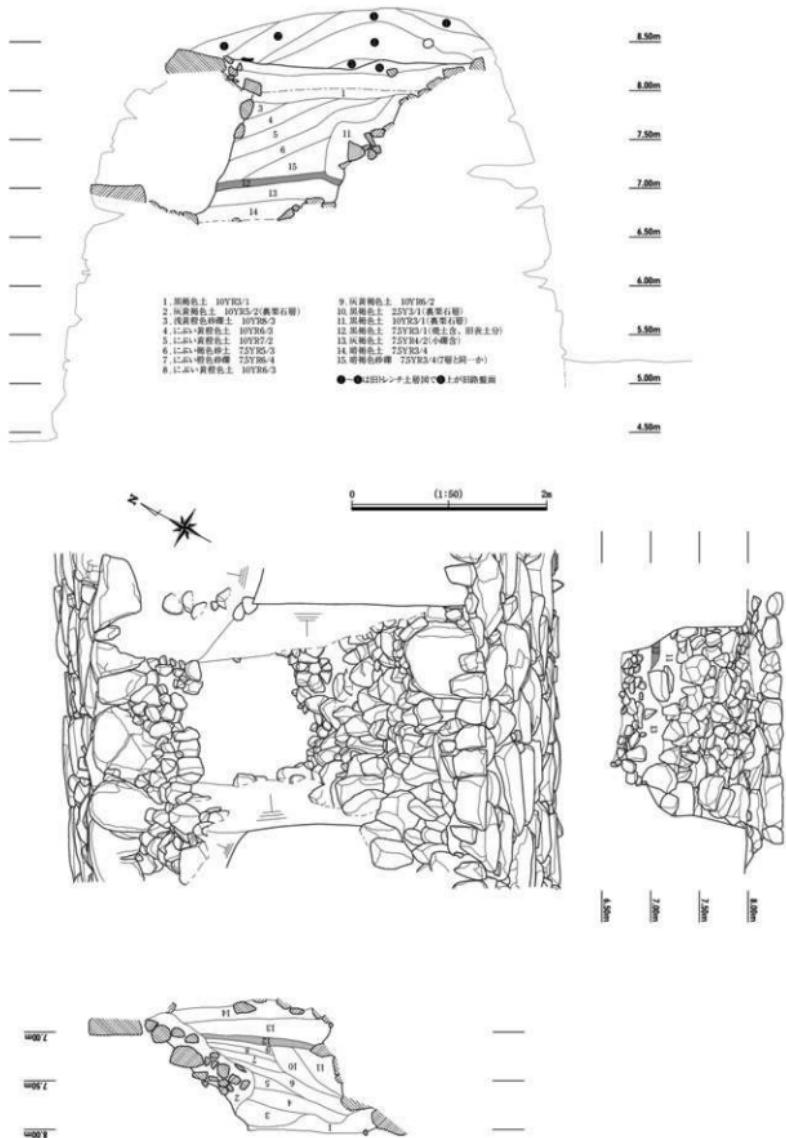
第17図 第41次調査石垣内第1トレンチ実測図

第30次調査第1調査区第3トレンチとほぼ同じ位置に設定した。旧調査により石垣上の幕末地表面は石垣天端に近い標高8.2～8.3m付近にあったことが判明している。面上には明治7年(1874)に実施された中ノ御門解体時に廃棄されたとみられる瓦片が堆積し、その上には近代以降の堆積土が30～40cm載っていた。本調査時すでに旧地表面下まで掘り下げていたことから、1層とした層の上面は旧路盤面ではなく地表下に厚く堆積する旧トレンチ7層中に位置する。なお旧路盤面は⑥層上面の標高8.3m付近にある。

期の天端であることが判明した。後述の第7節の第46次調査にてこの石垣の下部を調査したところ、石垣の裾はトレーナー周辺で標高4.4m付近にあったことが明らかとなった。ここから20~30cmが埋められたとすると大凡2m程度露出した石垣であったことが分かる。一方で幕末期の路盤面は標高5.8~5.9m付近にあることから最終的には石垣下部は1m以上も埋まっていた状態であった。これには石垣の改変と周辺地盤の嵩上げが関連している。

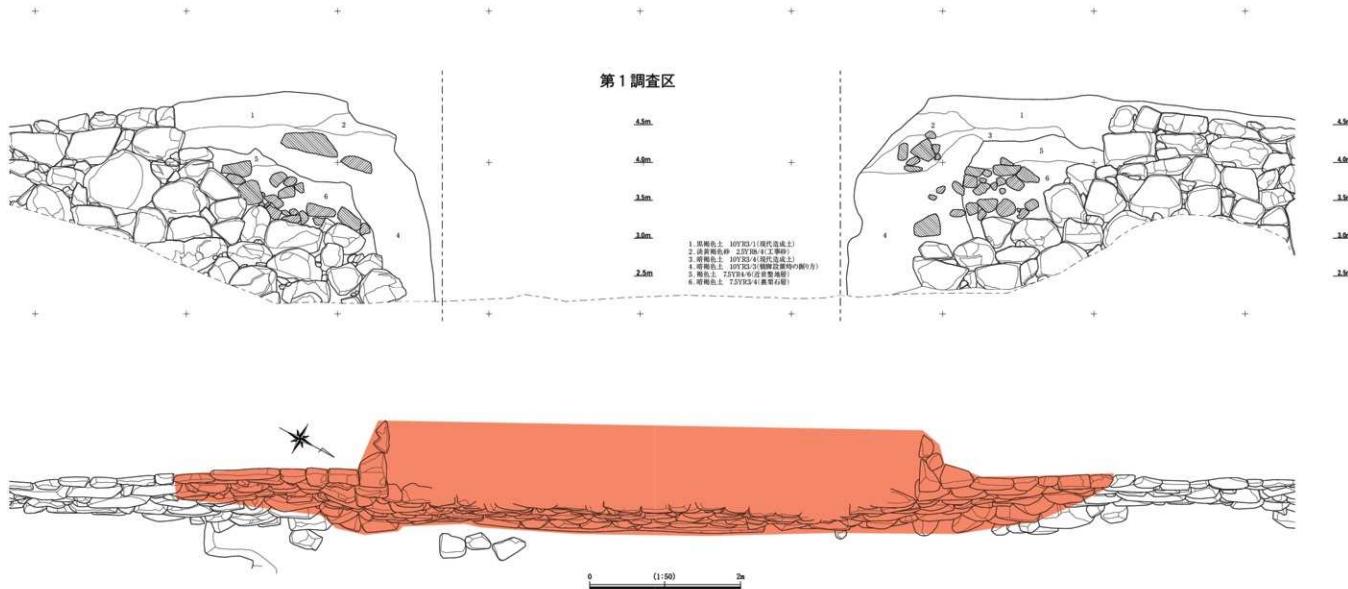
第22図 第42次調査第1調査区土層断面図

1～4層はすべて現代工事の造成層である。両石垣を見ると上から2石目、標高4.4m付近を上面として大型の石材が並ぶ。本来の石垣天端はここであり、最上段およびその背面にあたる1層は中央付近に向かい山なりとなる現代工事盛土で、コンクリート橋と周辺路盤を合わせるための層である。2層は埋設管の埋砂、3層も何らかの工事の層と見られる。4層はコンクリート橋設置工事の掘り方で、両側へ向かい大きく開く。

第1調査区は、城下側の橋の取り付け部に位置する。コンクリート橋建設時に南東側を大きく削平するも、現状では堀沿いの歩道及び道路下に位置することから、掘り方内のすべての再掘削はできず、復元工事においてもそこまでの掘削の必要は無かったことから、橋台の左右幅約3.5mずつの範囲について露出した石垣裏面部分を調査対象とし、土層の精査に務めた。

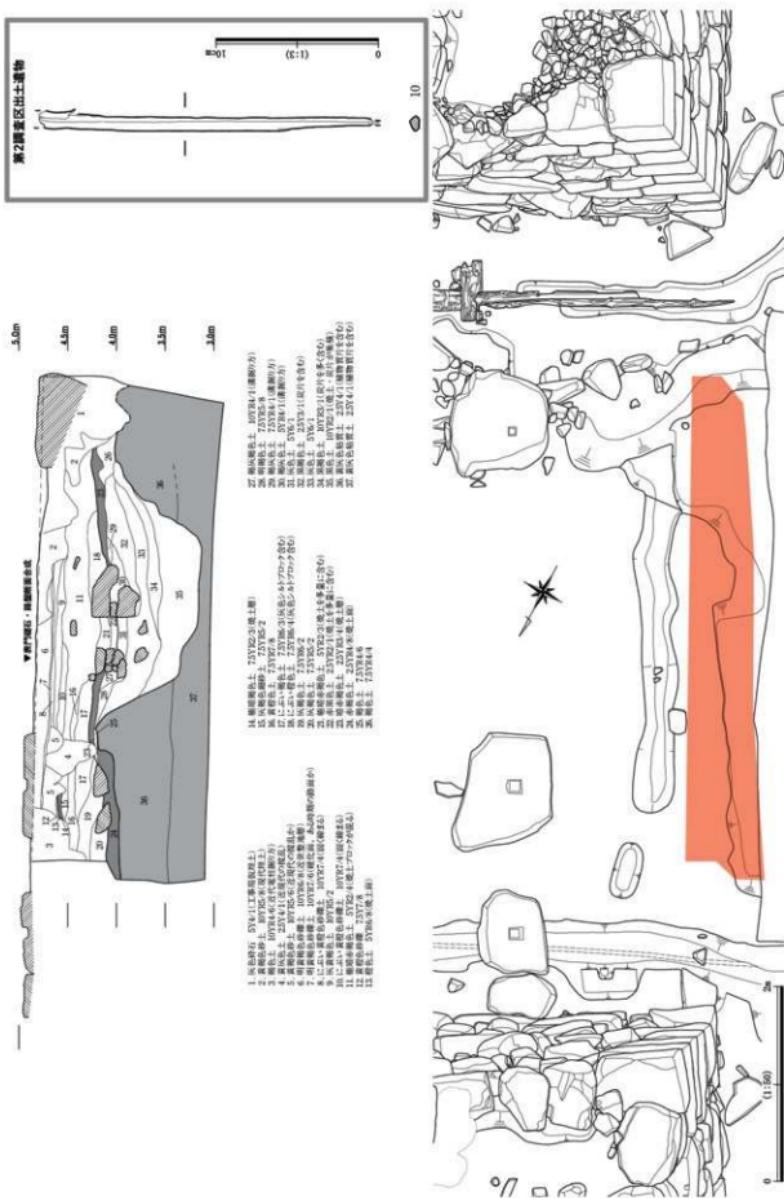
第23図 第42次調査第2調査区土層断面図

第1調査区とは異なり、橋台の裏側壁面の調査である。中ノ御門両側の石垣前面角の延長線上の幅5.1mを天端として橋台部までの傾斜部分が調査範囲である。調査時地表部には以降保護の為の不織布と保護砂が敷かれ最終路盤面が隠れていたことから、第23図のとおり、本来の面は破線とし、参考の為に、約2.1m後方にある中ノ御門表門礎石中央付近の断面図を追加した。

### 4. 遺物 [第23図]

36層より著が一点出土した。

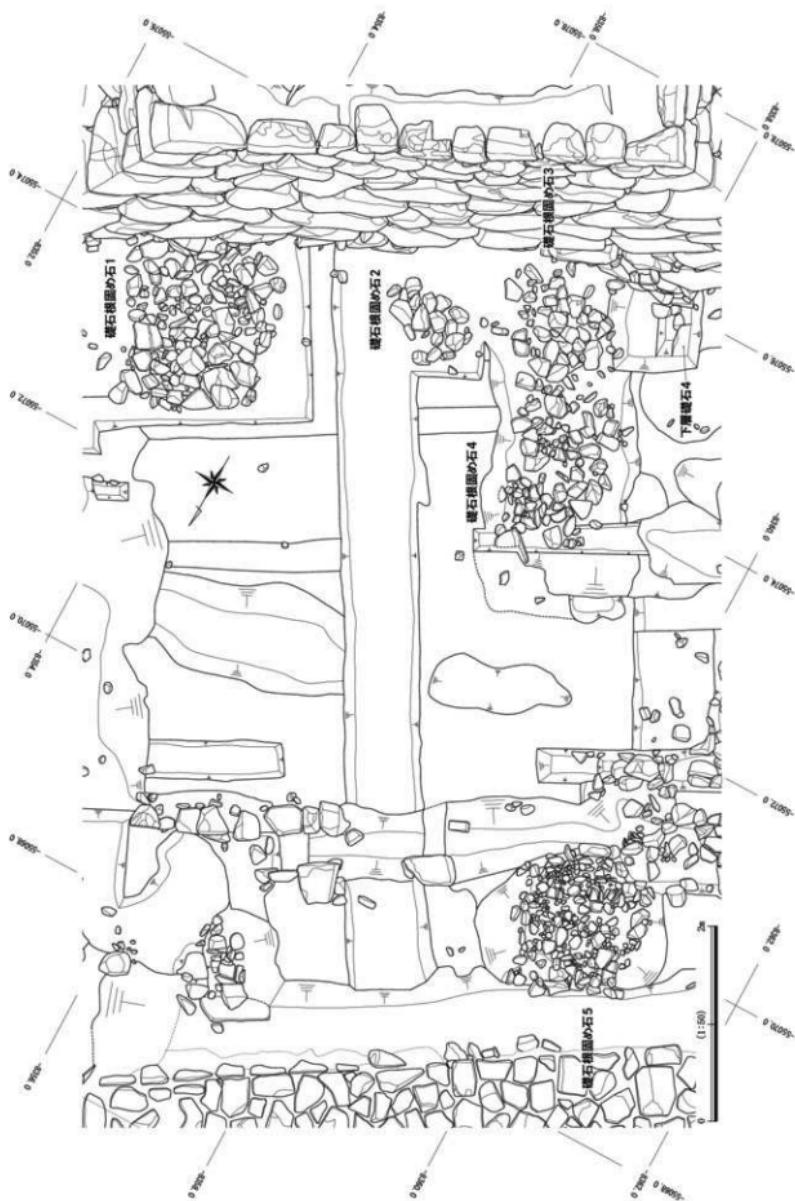
第28図 太鼓御門礎石根固め石実測図

根固め石2は $90 \times 80\text{cm}$ の範囲に見られる人頭大の集石で、石垣からは若干離れた位置にある。中通の控柱礎石の根固めにあたるが、前後の集石の中間にない。門内を横断する近代コンクリート溝によつて北東側を欠くとみられ、本来はより広範囲に敷かれ、中心は欠損部にあったと推定される。

根固め石3と4はほぼ一体的な集石であるが、石材間の粗密より大きく2群に分けた。根固め石3は幅 $1.6 \times$ 長さ $1.4\text{m}$ の範囲に人頭大の石を敷いたもので、南東側は石垣付近までみられる。北側には嵩上げ土の掘り込みがみられるも、これらは、近代の礎石再設置の際の掘り方と考えられる。脇柱および寄掛柱の礎石の根固め石とみられ、上面の標高は一定ではないものの $12.0\text{m}$ 付近にある。裏面控柱との中心間の距離は $3.8\text{m}$ ほどである。

礎石根固め石4は幅1.7×長さ1.2mの楕円形状を呈し、正面右側の鏡柱礎石の根固めである。上層礎石2の再設置の際に根固め石もまた再利用したようで一部の石は礎石の周辺に若干浮いた状態で検出されたため、礎石とともに取り外した。写真22のとおり礎石直下には土がみられ、これらを除去すると砾石が露出する。石群の外側には、掘り方がみられるが近代の礎石再設置に伴うものである。中央付近に窪みがみられ、上面の標高は凡そ11.9m前後にある。

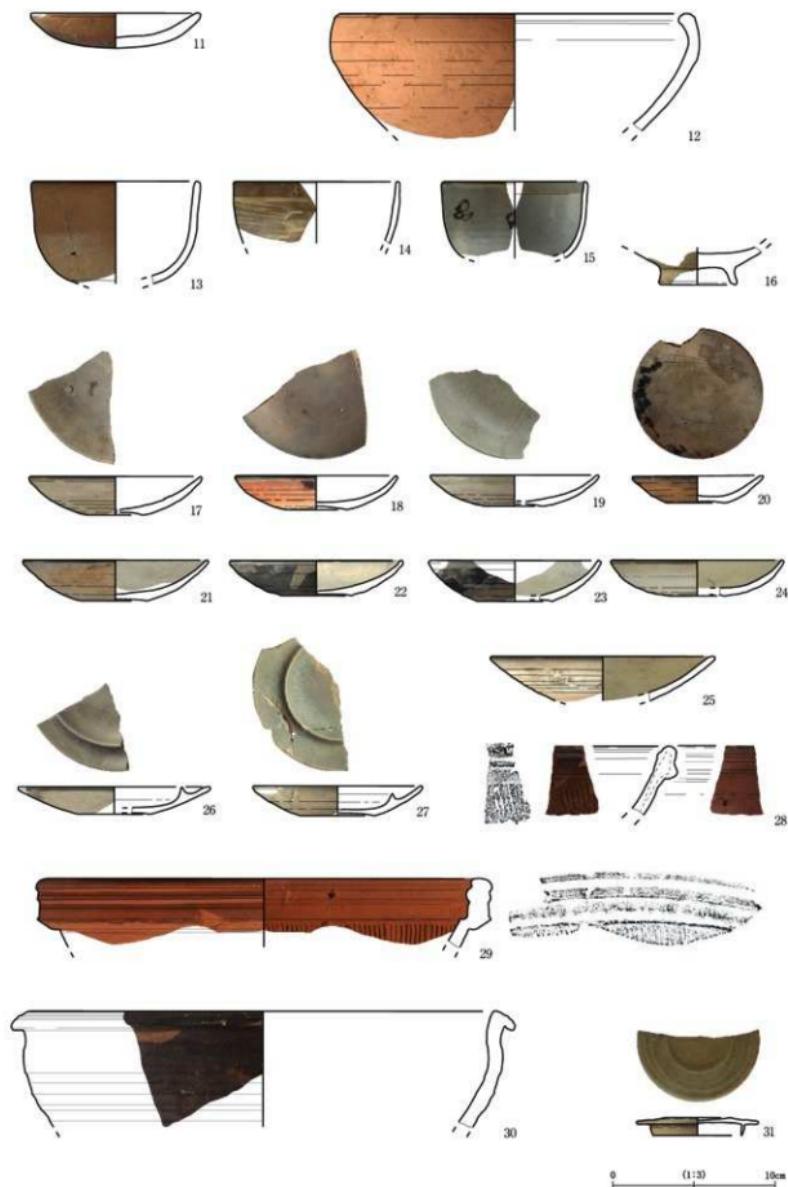
第35図 第43次調査出土遺物実測図1

11は土師皿、12~36は陶器で、12は素焼きの焰焰、13~16は碗で13は在地か、14は肥前の刷毛目碗、16は瀬戸・美濃。17~24は灯明皿の上皿、20・24は在地とみられるがそれ以外は信楽と考えられる。17・18には目跡が、19・20はカキメが残り20は素焼きである。17~23は碁笥状の底部であるが24は丸底となる。25は煤が付着することから灯明皿と考えられるが、復元口径が13.8cmと大型である。26・27は信楽の灯明皿下皿、28・29は関西系の擂鉢で後者の復元口径は28cmである。30は越前の捏鉢で31は蓋。

13・14・20・21・23・24・29・30・36・43・44・46・47・50・52・54・55・60~64は掘り下げ中や近現代の搅乱層など遺構外、28は上層礎石1下の緑色凝灰岩礫層、12・15・17・18・19・22・32・33・34・37・38・39・42・45・66は溝状遺構1内の埋土、25・27・31・35・48・49・56は溝状遺構1でも上層礎石1脇での側石抜き取り部分の埋土、40・41は溝状遺構1の側石抜き取り部分でも門前付近の埋土、16は溝状遺構2、58・59・67~69は溝状遺構4、53は溝状遺構5、11・26は雨落ち状遺構付近、51・57・65は土坑より出土した遺物である。

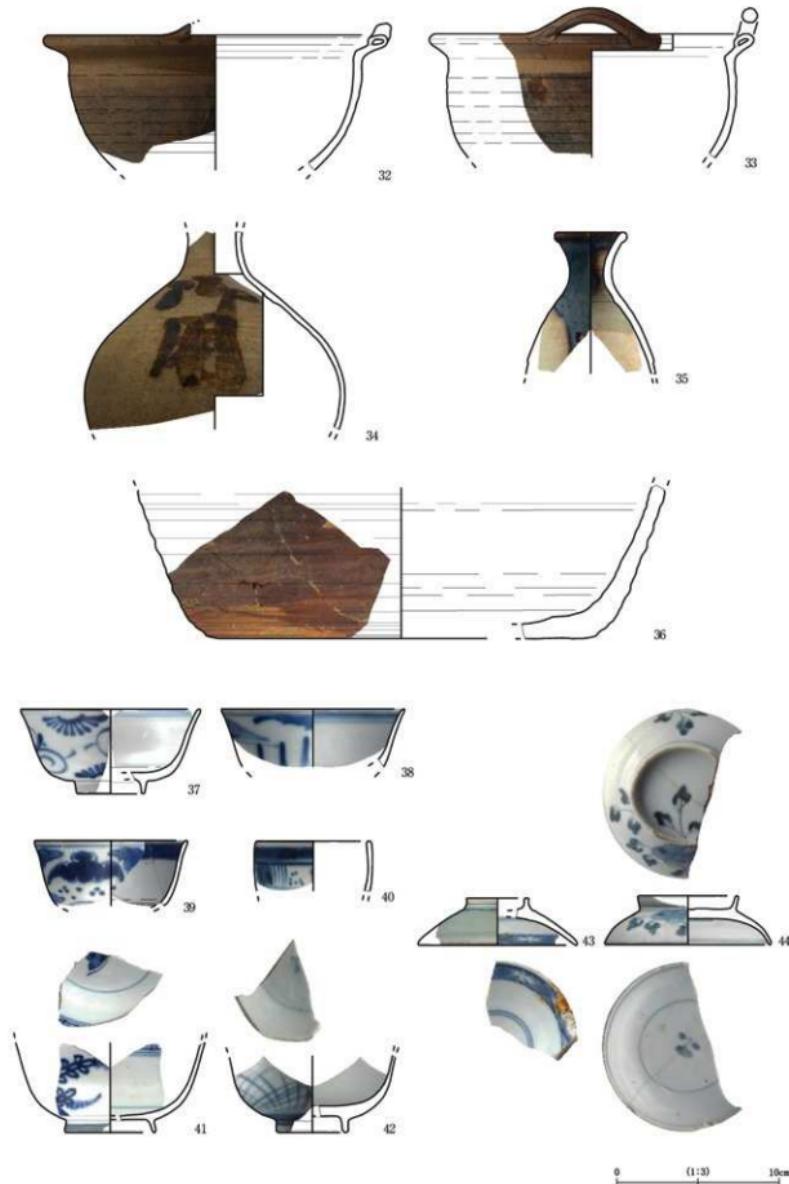
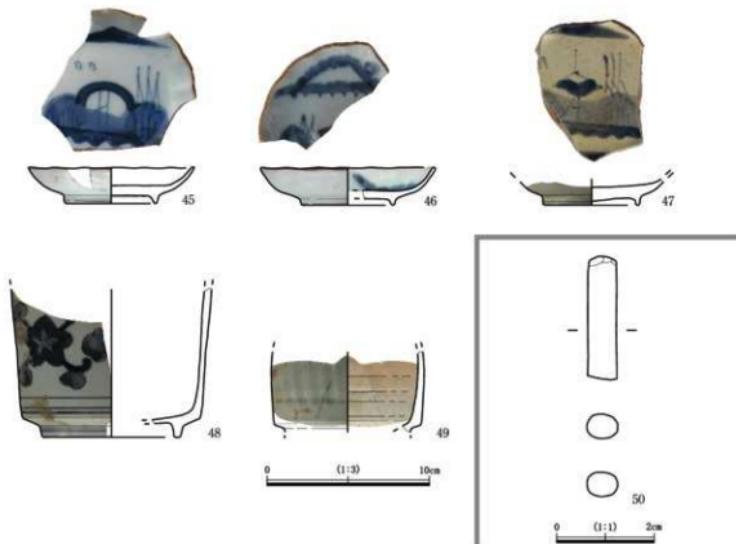
32・33は在地の土鍋、34は在地の徳利で外面には「御用」と描かれる。35は瓶、36は越前の鉢底部で鉄泥がみられる。37~49は磁器。37~42は碗、37は瀬戸、38~41は肥前、42は在地産、43・44は肥前の蓋で前者は外青磁、後者は草花文である。45~47は肥前の皿で見込みに山水を描く。48は蓋付の鉢で、49は青磁の火入れ。50は城内から多数出土する用途不明の石製品で、直径6mmほどの断面円形で先端を尖らせる。

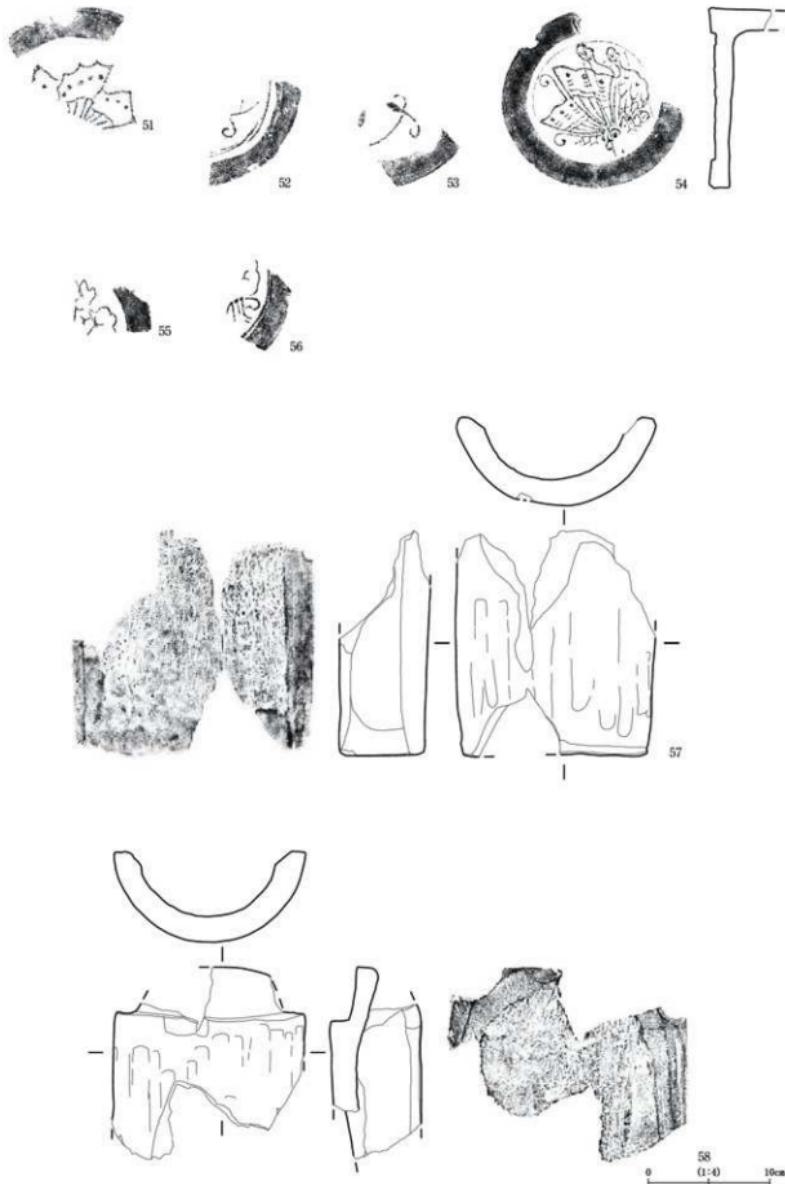
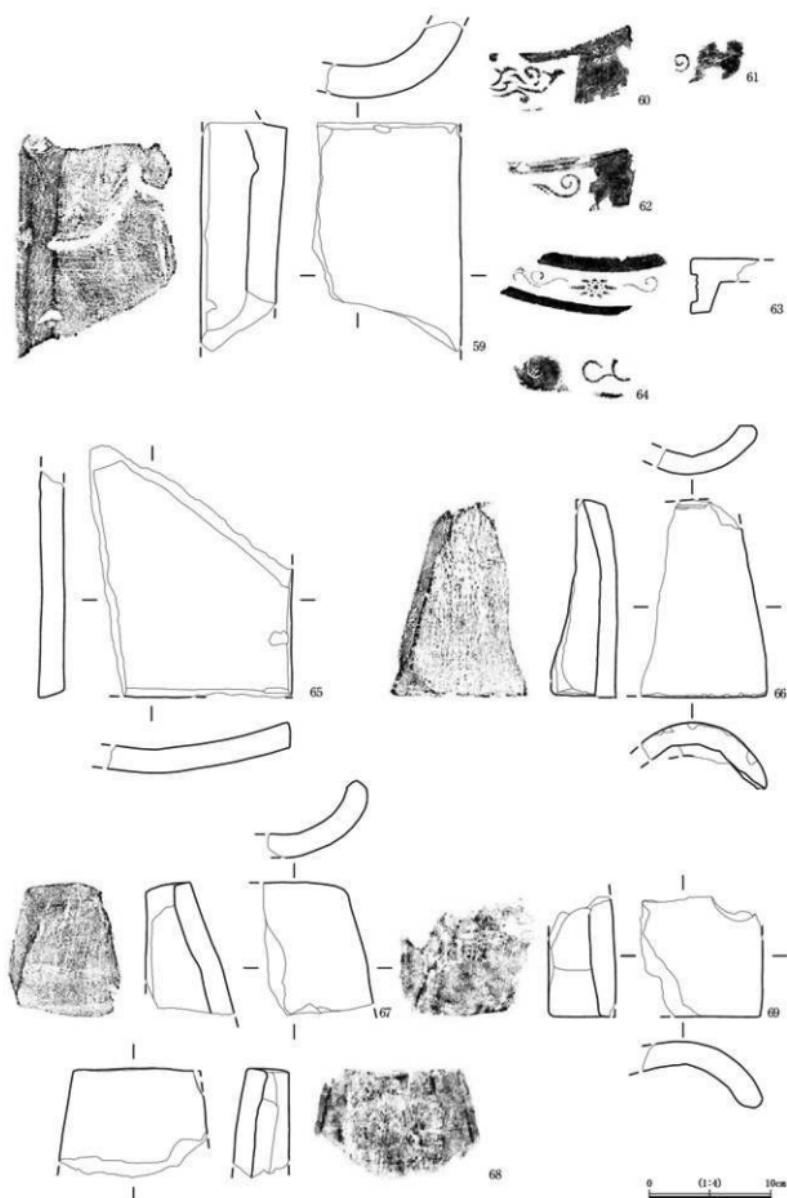
51~69は瓦。51~56は軒丸瓦の瓦当面で51は蝶2型、52は蝶5型もしくは6型、53は蝶6型、54は蝶14型で瓦当面は比較的薄いつくりり、55・56は蝶18型。57~59は丸瓦で59の内面には吊り紐痕がみられる。60~64は軒平あるいは軒棧瓦とみられる瓦当面で、60は平23型の左軒棧瓦、61は平41型の右軒棧瓦、62はこれまで未確認の型で、63は平68型の左軒棧瓦、64は幕末期にみられる刻印をもつ新型。65は平瓦とみられ小口部には傾斜がみられる。66~69は棟込瓦で66の全長は16.2cm、幅10.3cmを測る。

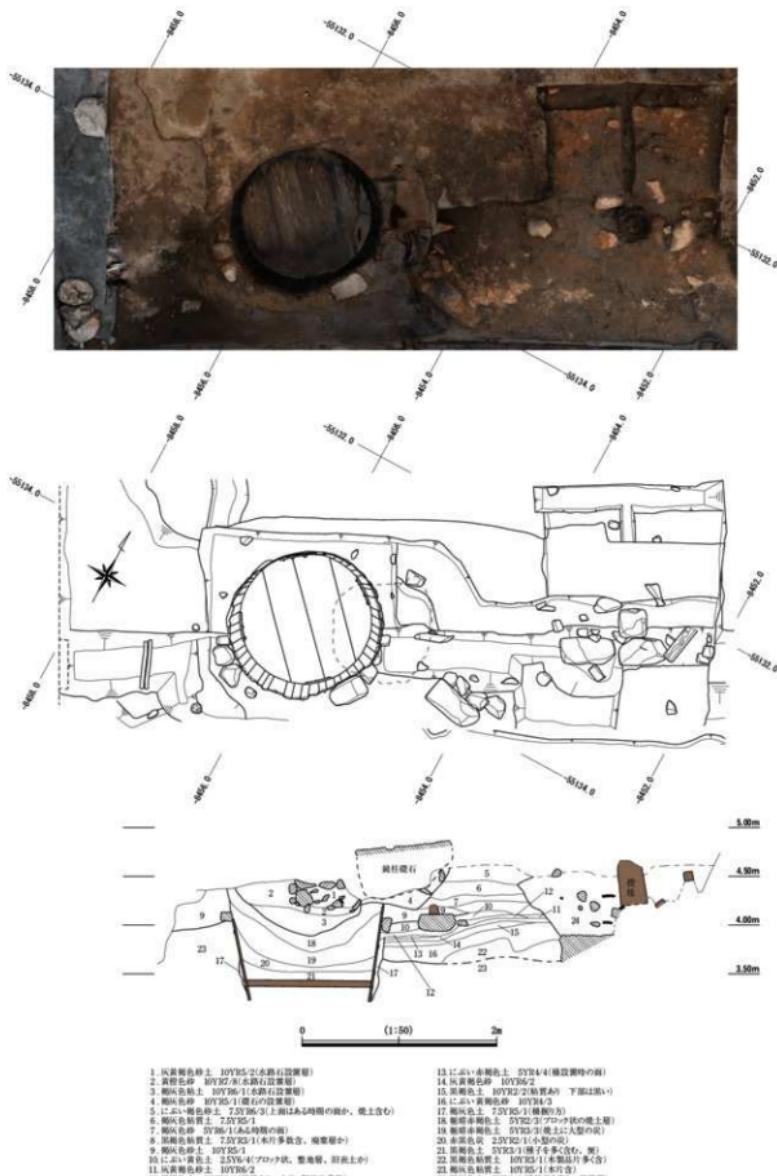
第46図 第45・47・52次調査平面オルソ・断面図

桶材はスギ製で52枚の側板と4枚の底板から成り、外面には4状の蓋が残る。側板は全体的に外側へ向けて倒れており、北西側は垂直気味に立つも南側へ向けて傾斜する。調査時は、側板の隙間から水が流入する状態であった。桶縁の外側には規格は様々であるが石を並べる。桶北西半については、桶上部に焼失材片が付着していたことから、掘削を途中で止めたため南東半より10cm程高く、周囲を囲う石の検出には至らなかった。

口径は北西～南東方向で159cm、南西～北東方向で145cm、底部径は134cm、残存部の深さは南東側の最深部で内高75cm、外高100cmを測る。北から東側へかけての側板が最も高い位置まで残り、標高4.2mの頂部から下へ10cm程度は焦げて黒変していた。その他の部分の縁も標高4.1m付近を境に上部が焼け落ちていることから、焼失時は標高4.1m以上の部分が地上へ露出していたと考えられる。周囲を囲う石の上面高もまた同標高にあることから、地上部との境に置かれたものであろう。調査区北西半をみると、焼けた側板の破片が標高4.37cm付近まで散在することから少なくとも地上に25cm程度は表出していたとみられる。

第46図の通り桶は地山となる23層の灰色シルト中に直接設置される。図中右方では側板裏に5~6cm程度の掘り方(17層)がみられるも、左方は基本的に直接地山と接する。桶取り上げ後に底板下を確認したところ、掘り方はみられず地山と接していたことから、底部は側板部分のみを掘り下げて設置したとみられる。

8・9層は桶に伴う面を覆う層である。8層は木片の堆積層で、屋根材をはじめとした木製品の破片が多量に含まれており、廃棄層の様相を呈する。礎石上の柱は9層中に遺存していたことから、柱の廃絶から時を置かず堆積あるいは敷かれた層であろうか。

17層は桶設置の掘り方である。左方(堀側)に余掘りはほとんどなく、地山となる23層に接する形で掘えられ、下方に僅かに掘り方がみえる。一方右方は標高4.4m付近にある13層以下を掘り込んで据えられており、桶外側5~6cmに掘り方が確認できた。

18~21は桶内堆積層で、18~20層は火災関連、21層は桶に伴う堆積物である。18層はブロック状の焼土層、19層は掌大ほどを含む大型の炭片堆積層で小型の石を含む。20層もまた炭片堆積層であるが、こちらはより細かな破片が重なる。これら3層は桶縁へ向かい弧をなして堆積しており、周囲から投棄されたような状況から火事場整理の痕跡と想定される。21層は土質の異なる桶底の堆積物である。多量の

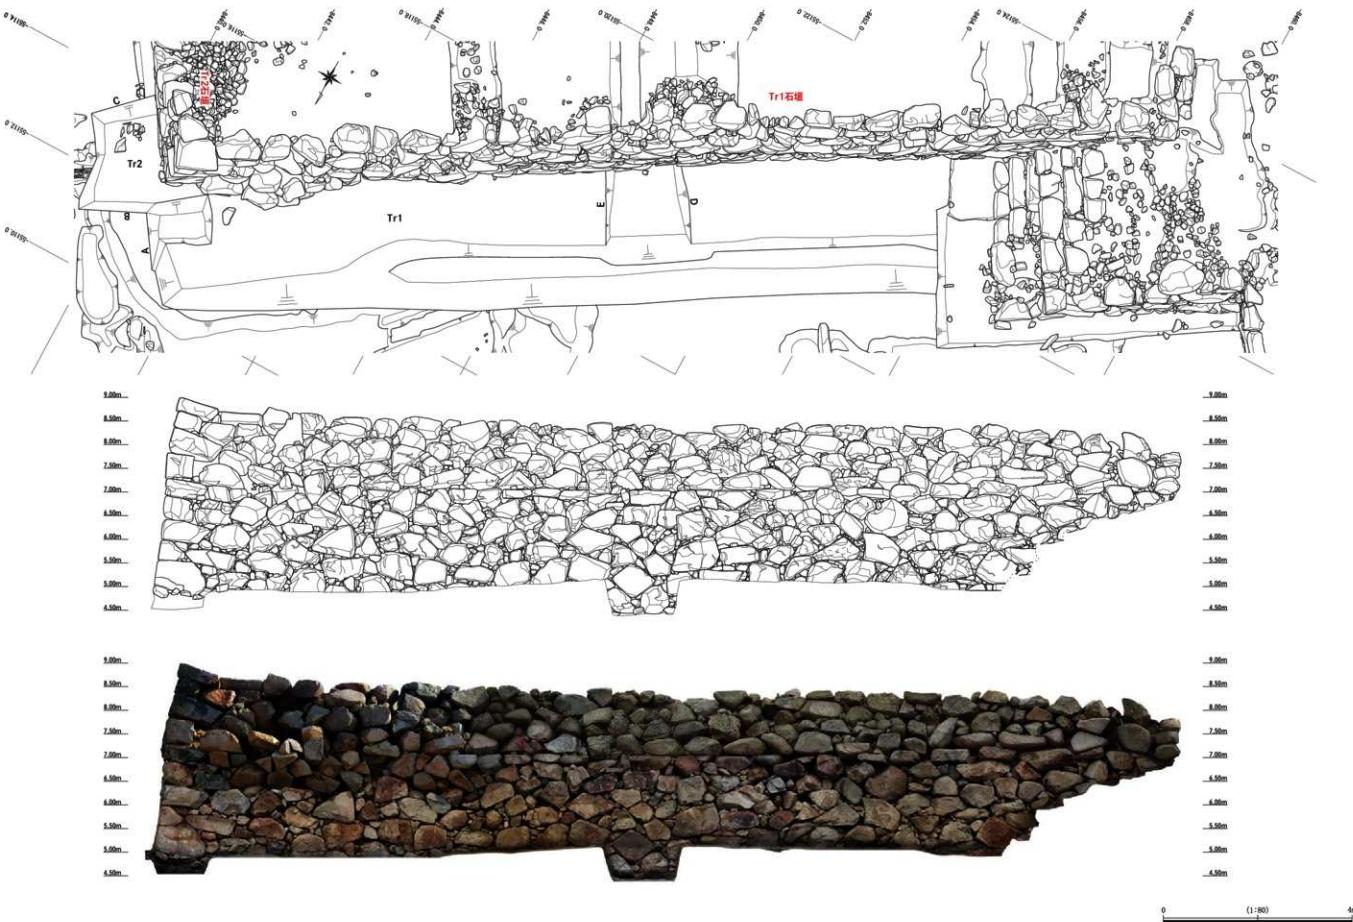
第55図 第46次調査平面・立面・オルソ図

Tr1沿いの石垣中位付近の標高7.0m付近には明確に横方向の目地が通る。第1節の第41次調査でも報告したが、当初目地を天端としていた石垣についてまず享保5年(1720)の石黒火事以降、対面の鉤形内側を高め、その後18世紀の末までに上半を積み足しているため、上下で積み方が大きく異なる。石垣の底をみると北東端が標高4.9mにあるのに対し、中央部では標高4.4mと1石分多く入っており堀側へ向かい傾斜をみせる。最下部に小型の石を敷くも胴木はみられない。また石垣修理中積み足された上半部

第7次調査第6トレンチにあたり、標高5.2m以下を再調査した。A～C面でみられ砂礫を用いた明るい色調の薄い整地はみられず、検出された比較的厚い層は、13層以下に対応するとみられる。D面で顕著であるが層は石垣へ向かい傾斜する。4層は木片堆積層であるが、石垣下にみられたA～C面の15層とは別のものか。その下、中央付近には粘質土である6層がレンズ状にみられるが性格は不明である。

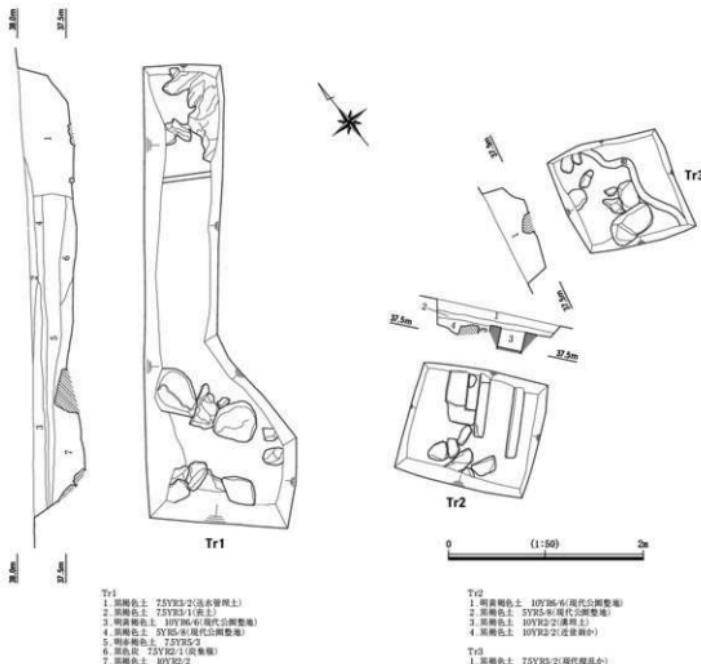
第83図 第51次調査トレンチ実測図

を敷いたもので内寸は25cmである。側板の側面には細かな調整痕が残るもの、上面は平滑に仕上げられていることから、蓋石が載っていたとみられる。側板の北西側には石材が数石みられ、側板を押さえるために置かれたと考えられる。南西側にはこれらに接続する板石があったとみられるが、搅乱のため残存しない。

1・2層は現代造成土で3は溝埋土、溝天端から続く4層は標高37.6m付近を上面とし縮まりはないものの、上面に瓦片の散在が認められることから幕末路盤面である可能性がある。

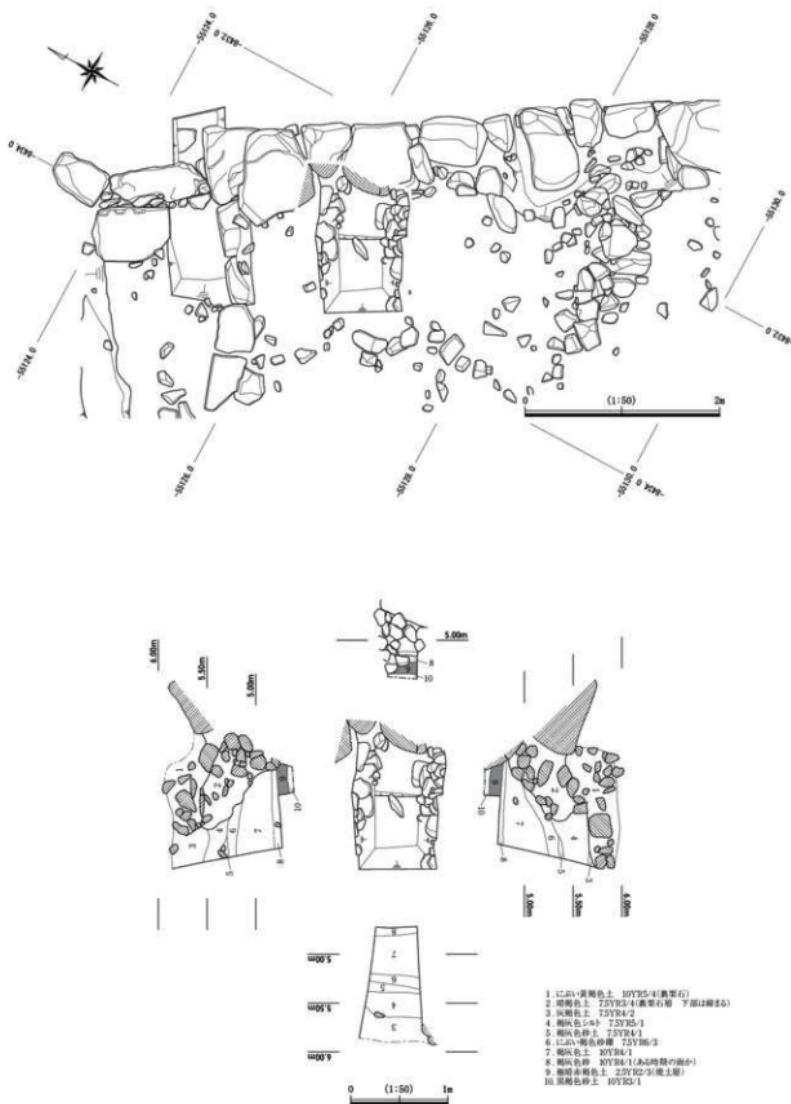
第86図 第53次調査区実測図

調査の結果、露出する石の下にもう1石存在することが判明した。正面側よりの確認でないため詳細な規模は不明ながら、2段が残存するようである。土層をみると、1層は露出する石垣の石尻付近へと続く層である。栗石層であるこの層は、3層を掘り込むものの、ほぼ同質であり4層以下とも土質が異なることから、一体的な層である可能性も残すが、現存しない上部の石垣を構築した際の層である。2層もまた石垣設置に伴う掘り方と裏栗石層である。斜め方向に4～9層までの70cm以上も大きく掘り込むこの層内には栗石が充填されており、石垣に向かい密度が高くなる。埋没する下段と合わせ石垣設置に伴う層である。明確な掘り方を持つが、修理等に伴う石垣解体再設置のための掘り方か、根石据え付けのための当初からの掘り方かの判別はつかない。4層は土質が変わりシルト層であり、砂礫主体の5・6層を挟み7層は40cm以上も厚く広がる。

標高4.8m付近にある厚さ6～8cm程度の8層は他層とは異なる砂層である。直下の標高4.7m付近にある9層は厚さ10cm程度の焼土層であり、黒変した土から直接的に被熱した層とみられ、8層はこれらを覆い隠すように敷かれた新たな路盤面とも考えられる。
