平成 28 年熊本地震
文化財復旧記録集

熊本県教育庁教育総務局文化課

第1部 文化財の被害状況と復旧の歩み

第1章 文化財の被害状況と復旧に向けた取組の概要

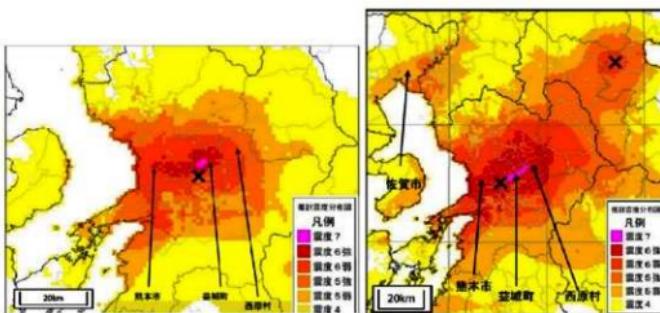
図 1 震央及び推計震度分布図（左：前震、右：本震）

平成 28 年熊本地震（以下「熊本地震」という。）は、平成 28（2016）年 4 月 14 日午後 9 時 26 分（前震）及び同月 16 日午前 1 時 25 分（本震）に発生した上益城郡益城町及び阿蘇郡西原村を震源とする直下型地震である（表 1、図 1）。前震はマグニチュード 6.5、最大震度 7、本震はマグニチュード 7.3、最大震度 7 を記録した。一連の地震活動で震度 7 の地震が二度観測されたのは、気象庁の観測史上初めてであった。

また、地震の活動域は熊本県熊本地方から阿蘇地方、さらに大分県中部まで帶状に広がり、長さは約 150.0km に及んだ。

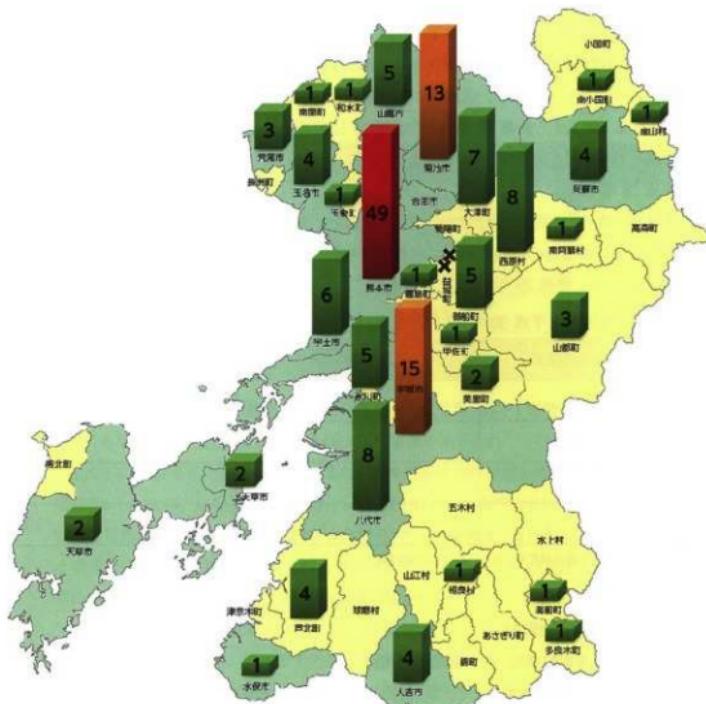
市町村別の被災文化財数（国・県指定、国登録文化財）^{※1}

*1 図中の被災文化財数は、豊後街道（産山村及び阿蘇市）並びに豊前街道（南関町及び和水町）を各市町村で計上しているため合計 161 件となる（表 2 参照）。

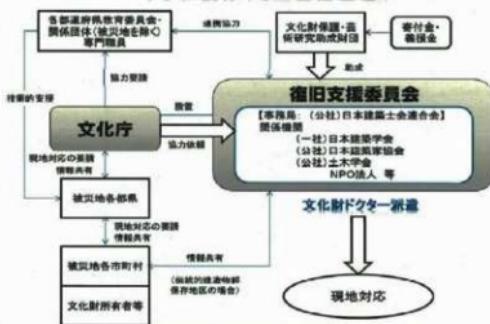
図3 熊本地震文化財ドクター派遣事業 スキーム図

熊本地震における未指定歴史的建造物への支援の取組は、文化庁による「文化財ドクター派遣事業」（文化財ドクター派遣事業一・二次調査）と、熊本県の「被災文化財保存復旧事業」（文化財ドクター派遣事業三次調査）の二段階で進めた（表11）^{【注13】}。

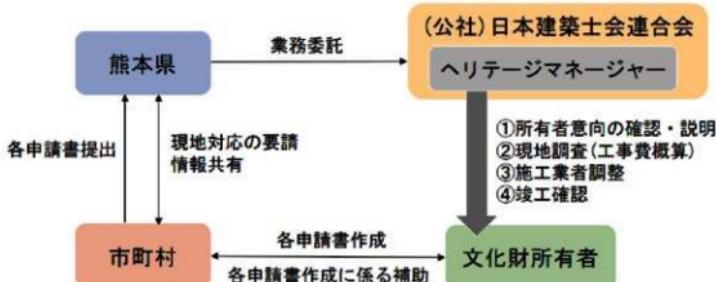
図4 所有者支援事業 スキーム図

年度	第3章	第10章	
	文化財ドクター派遣事業	被災文化財保存復旧事業 (所有者支援)	文化財災害復旧事業 (歴史的建造物復旧支援)
平成28年度	一・二次調査 (外観調査・内部調査)		
平成29年度	三次調査（個別訪問）		所有者負担軽減に係る補助
平成30年度			
令和元年度		登録有形文化財化の意見具申	
令和2年度			
令和3年度			
令和4年度	↓	↓	↓

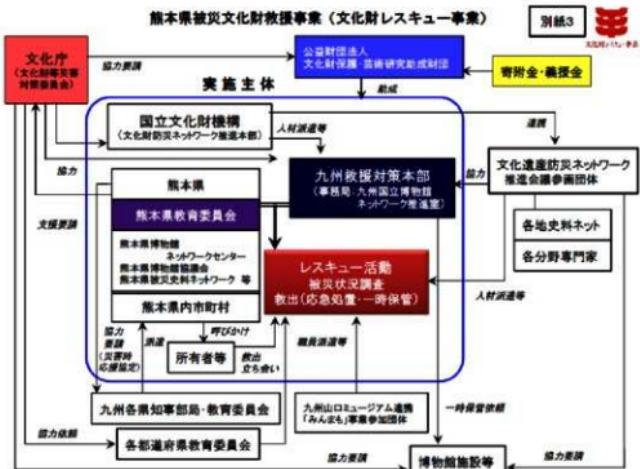
図5 熊本地震文化財レスキュー事業 スキーム図

文化財レスキュー事業とは、被災文化財等を緊急に保全し、損壊建物の撤去等に伴う廃棄及び散逸の防止を目的とした事業である^{※15}。災害時における文化財救出は、平成7(1995)年の阪神・淡路大震災からの復旧過程において初めて組織的に実施され、同23年の東日本大震災を経て本事業に結びついた。

熊本地震における文化財レスキュー事業は、同28年5月18日に、県の支援要請を受けた文化庁が事業主体となり、九州国立博物館、文化財防災ネットワーク推進室等の九州救援対策本部に協力要請を行い発動した。同29年度からは県が事業主体となり、文化庁、国立文化財機構及び熊本史料ネット等の行政及び民間の関係組織と連携して事業を実施した。その結果、本事業で救出した文化財の総数は39,333点に上った。

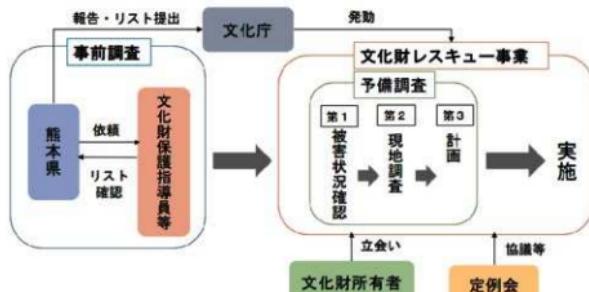
図 6 事前調査及び文化財レスキュー事業の流れ

県は、熊本地震からの復旧過程において文化財レスキュー事業の発動を文化庁に要請することとした。また、事業発動前に県で事前調査^{※17}を実施することとし、5月 13 日、県博物館連絡協議会において本事業の説明を実施した。また、事前調査と並行して、同月 18 日、県は文化庁へ事業の発動を要請した。以上の準備期間を経て、7月 12 日、文化庁から県へ事業の発動決定が通知された。

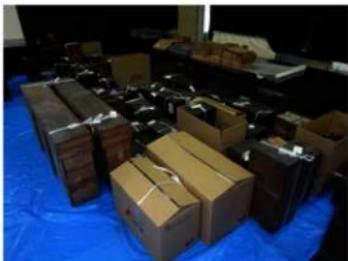
救出後の一時的な保管状況

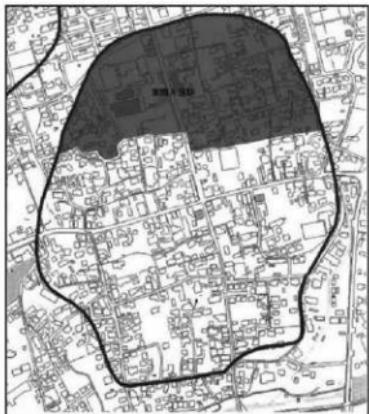
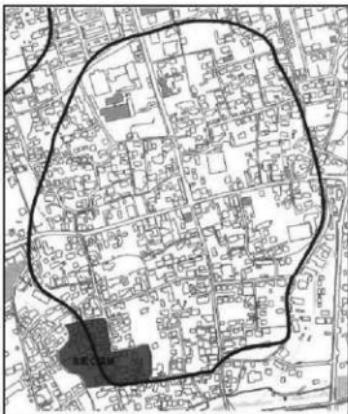
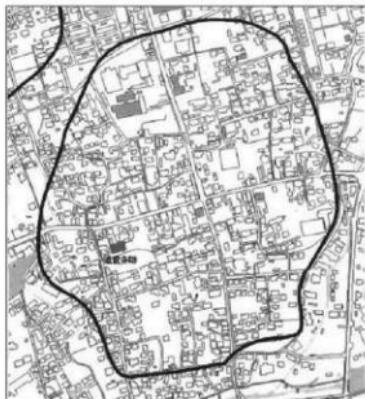
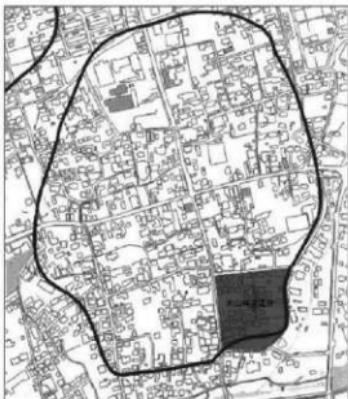
図 10 宮園 A 遺跡、遺跡地図を分割・修正した各遺跡の範囲^{*1}

なお、益城町は発災以前の試掘及び確認調査の結果や、平成 29 年度に開始した派遣専門職員による踏査並びに益城町及び県による確認調査結果を踏まえ、土地区画整理事業が行われている宮園 A 遺跡を令和 2 年に遺跡地図を分割及び修正し、高精度の遺跡地図の整備及び周知を図った（図 10）。

遺跡範囲修正後の宮園 A 遺跡

修正後、登録した宮園 C 遺跡

修正後、登録した道安寺跡

修正後、登録した木山神宮遺跡

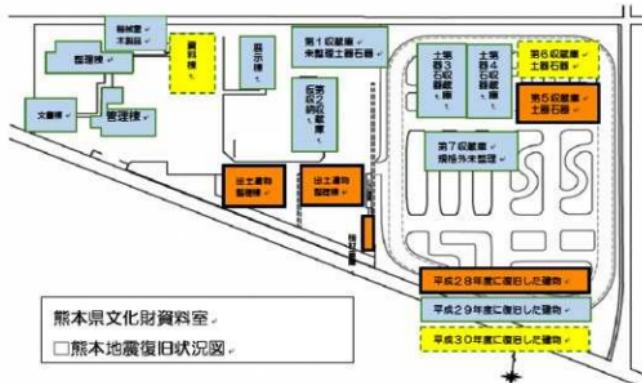
図 12 資料室配置図

敷地には管理棟、資料棟、整理棟、収蔵庫、展示棟等の施設があり（図12）、これまで県が実施した発掘調査における出土文化財等を収蔵している。

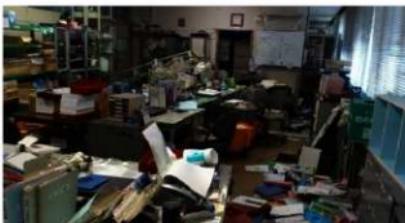
管理棟や資料棟は、鉄骨製の梁を支えるコンクリートの一部が損壊し、安全性が確保できない状態であった。また、屋根の損壊による雨漏りや、地下埋設給水管の損壊による断水も発生した。さらに、建物基部や壁面、接合部に亀裂や段差が発生した。

管理棟の状況

施設の被害は日常業務に支障をきたしたため、まずは、ライフライン（上下水道）の復旧と安全性の確保を優先した。保管施設（収蔵庫）では、シャッターの破損、建物のゆがみのため戸や窓が開閉不可となる被害が生じ、平成29年度以降に建物の補強や屋根の葺き替え、壁や天井の修理等の復旧を行った。

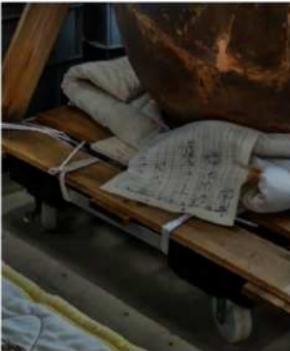
また、出土文化財等をコンテナに収納し棚で保管する場合、棚を固定しなければ揺れで倒壊する危険性が高い。棚の設置段階においてアンカーボルトで固定し、その上で天つなぎを利用して棚同士を固定する必要がある。併せて、棚に落下防止ベルトを付けることで、収納コンテナ等の飛び出しを防止しなければならない。

キャスターに載せた遺物

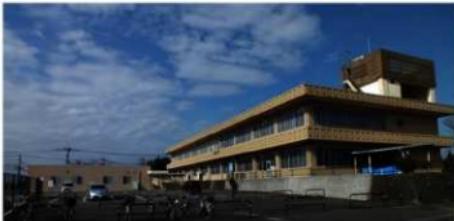
（1）シンポジウムの開催と参加（平成28～29年度）

平成28年度、独立行政法人国立文化財機構「文化財防災ネットワーク推進事業」の一つとして九州国立博物館が主催する公開シンポジウム「地域とともに考える文化財の防災・減災Ⅲ「熊本地震と文化財レスキュー」」が開催された。当該シンポジウムにおいて、県文化課長はパネルディスカッションに参加し、県内外の文化財関係者と意見交換を行った。また、本会場では本事業事務局によりパネル展「熊本文化財レスキュー」が実施された。
