平成17(2005)年度

鳥取市内遺跡発掘調査概要報告書

鳥取市教育委員会

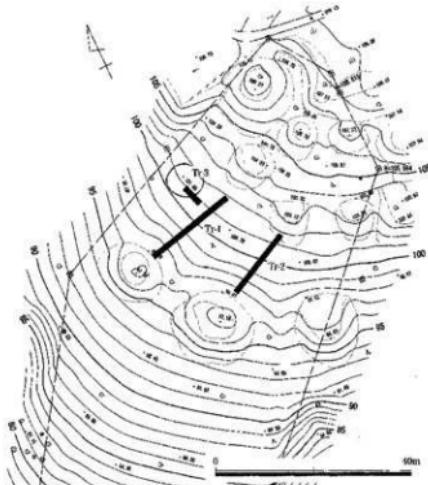
第2図 開地谷古墳群 調査トレーナー配置図

今回の調査は民間の墓地造成計画に伴って実施したものである。開発予定地は標高97~102m、傾斜15°程度の緩斜面となっており、踏査では古墳は確認されておらず、明確なマウンドも認められなかつた。予定地周辺の上方と下方には明らかな古

墳が存在しており、それらの古墳の墳裾、周溝の規模を確認することに主眼をおいてトレーナーを2本設定した。また、予定地北西端に踏査では見落とされていたであろう僅かなマウンドが存在し、周辺には須恵器の散布が認められ、古墳である可能性があるためトレーナー1本を追加した。

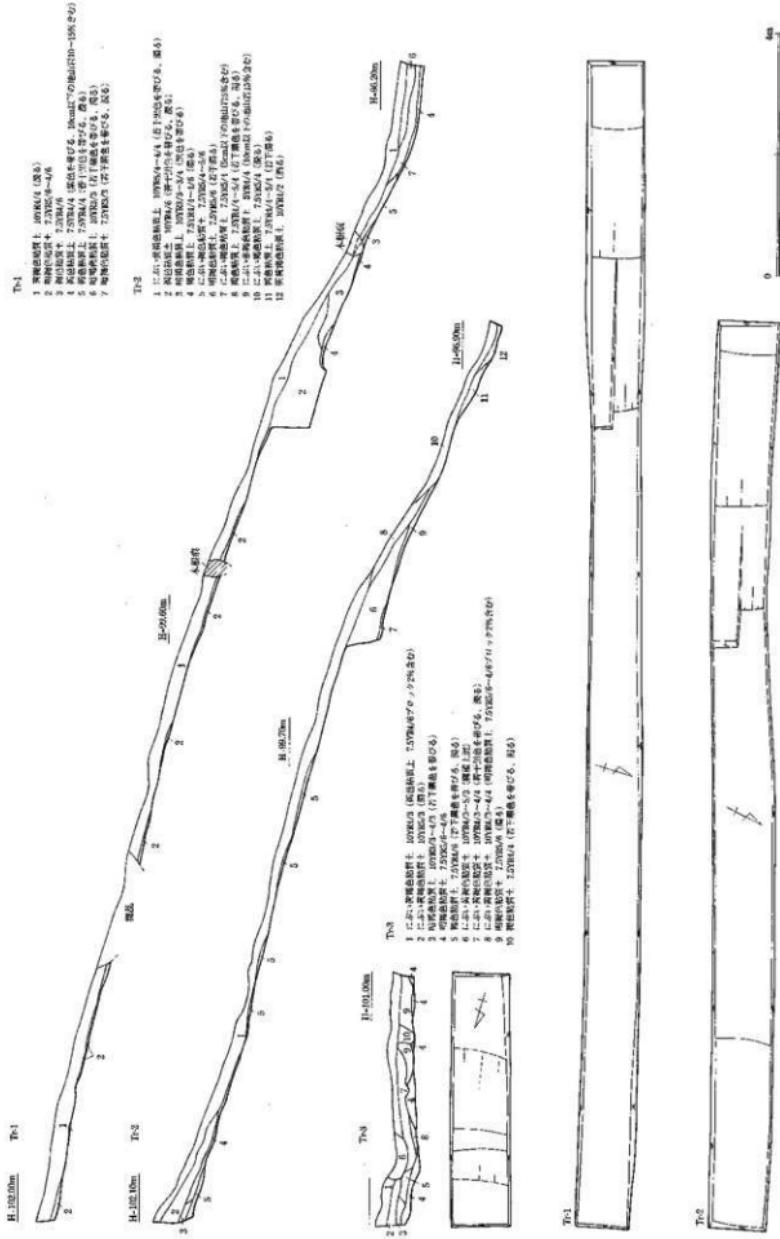
第3図 開地谷古墳群 第1・2・3トレンチ実測図

開発予定地のほぼ中央を縦断し、下方の古墳(開地谷26号墳?)の周溝肩部および埋土堆積状況を確認するため設定した1×19.3mのトレーナーである。緩斜面は表土下に直ぐ地山となり、遺構・遺物の存在は認められなかつた。下方古墳の周溝肩部は現況において、上方から大きく傾斜の変換が認められるものの、周溝埋土の堆積状況は意外と浅く極めて遺存状況が良好であることが窺える。

予定地の南東側を縦断し、上方古墳(開地谷25号墳?)の墳裾、下方古墳(開地谷27号墳?)の周溝肩部および周溝埋土堆積状況を確認するため設定した1×15mのトレンチである。緩斜面は表上下に直ぐ地山となり、遺構・遺物の存在は認められなかった。上方古墳は旧表土と考えられる層位の上に盛土が確認でき、墳裾は僅かに地山を切削して整形している。下方古墳の周溝肩部は、第1トレンチ同様、大きな傾斜の変換が認められるものの、周溝埋土の堆積状況は浅く極めて遺存状況が良好であることが窺える。

予定地北東端、僅かなマウンド状地形の中心部に向けて、標高100~101mの等高線にはば平行する1×4.2mのトレンチである。古墳であるか否かを確認するため設定した。トレンチ中央付近には周溝と考えられる堆積を確認するが、攪乱坑と重複するため不明瞭である。須恵器口縁部片(1)、石棺材が出土している。マウンド状地形は墳丘と考えられ、盛土らしい堆積も認められるが、設定したトレンチが狭小なこと、木根と重複することなどから明瞭ではない。

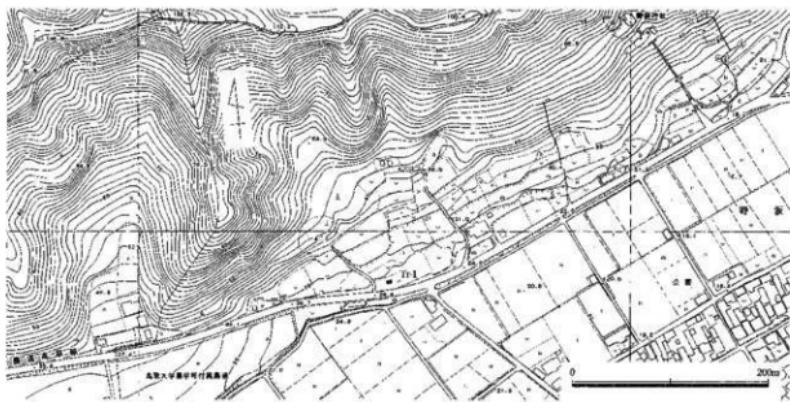
第5図 野坂遺跡 調査トレンチ配置図

今回の調査は民間の携帯電話基地局鉄塔設置整備計画に伴って実施したものである。対象地は狭小であるため、遺構・遺物の包含の有無に注眼をおき、1本のトレンチを設定した。調査後は埋め戻しを行なった。

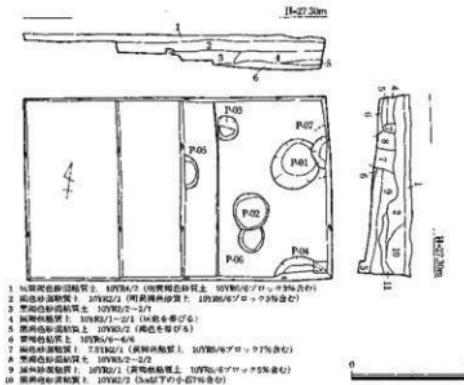
第6図 野坂遺跡 第1トレンチ実測図

標高27m前後の畠地に設定した3×5mのトレンチである。耕作土を含め25~30cmの客土が認められ、客土下は基本的に、4. 黒褐色粘質土10YR3/1~2/1（灰色を帯びる）、5. 黒褐色砂混粘質土10YR3/2（褐色を帯びる）、6. 黄褐色粘質土10YR5/6~8/6と続く。第6層は地山と考えられる。客土および第4層は古代・中世の遺物を包含する。柱穴・ピット状遺構は第4層上面、標高26.5mから掘り込まれるものと第5層上面、標高26.2mから掘り込まれるものとが存在する。第4層上面から掘り込まれる遺構は埋土の状態から新しい時期の所産である可能性もある。7.2m²の範囲で計7基を検出した。遺構の規模は径40~60cm、深さ15~20cm程度のものが主である。埋土は概ね黑色系粘質土で6層のブロックを多少含む。遺構内から遺物は出土せず、詳細な時期は不明であるが、第4・5・9層は包含層であり、遺物の時期が比較的限定されるところから古代～中世の所産と考えて大過ないと思われる。（1）は上師器の杯底部で糸切痕を有する。（2）は灰釉陶器の高台付碗。検出した遺構が建物などの構造物を構成するか否かは、調査面積が狭小ゆえに不明である。

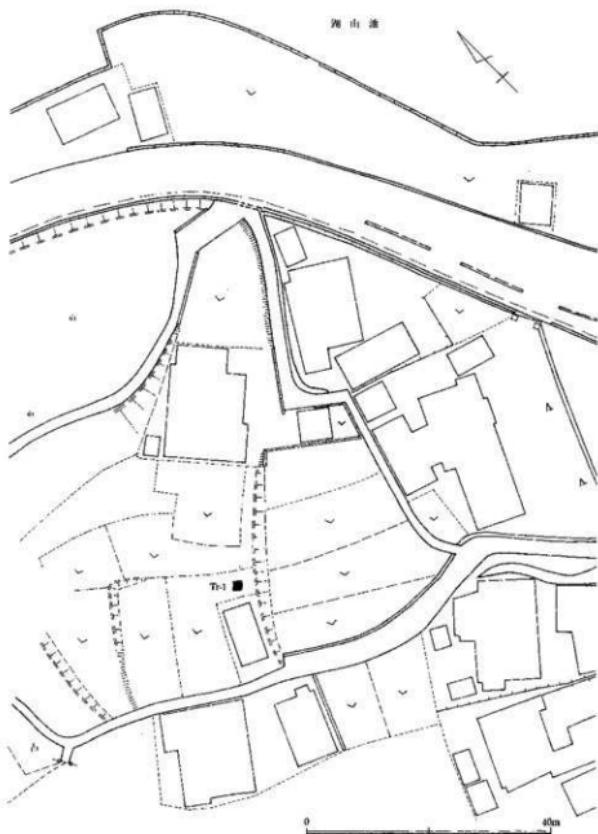
第8図 良田所在遺跡 調査トレンチ配置図

今回の調査は個人の墓地造成に伴って実施したものである。対象地は狭小であるため、壁面の崩落に注意しながら造構・遺物の包含の有無に主眼をおき、1本のトレンチを設定した。調査後は丁重な埋め戻しを行なった。

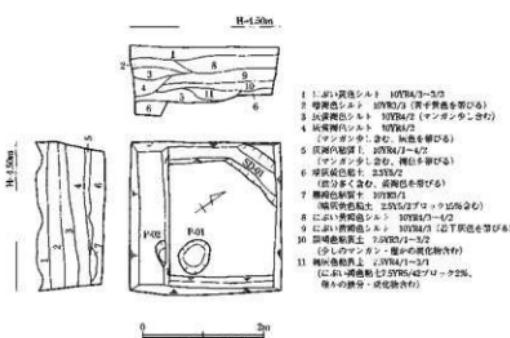
第9図 良田所在遺跡 第1トレンチ実測図

標高4.1m前後の谷部、畠地に設定した2.5×2.5mのトレンチである。耕作土を含め、40cm程度の盛土が認められる。耕作土、盛土中には陶器片・土器細片を多量に含む。純粹な層位としては、標高3.8~3.5mの4.灰褐色シルト層10YR4/3、9.にぶい黄褐色シルト層10YR4/3以下となる。遺物包含層は2層存在しており、標高3.6mからの10.黒褐色粘質土7.5YR3/1~3/2、標高3.5mからの5.灰

褐色粘質土10YR4/1~4/2であり、それぞれの層位以下から遺構が掘り込まれる。包含層としては第10層の方が遺物量は豊富である。(1)は製塩土器、内面に布目痕を有する。(2)は須恵器の高台付杯。概ね古墳時代後期から奈良時代頃の土器類を包含する。第5層の遺物量は少なく、詳細な時期は不明である。標高3.4~3.3m以下の暗灰黄色粘土2.5YR5/2は鉄分を多量に含み、総体的に黄色を帯びる。遺物は含まず、基盤的な層位と考えられる。

遺構は第10層下の標高3.5mで溝状遺構 (SD-01) 1条、ピット状遺構 (P-01) 1基を検出した。SD-01は幅48cm、深さ19cmを測る。埋土は單一層で褐色粘質土7.5YR4/1~3/1となり、にぶい褐色粘土7.5YR5/4ブロック2%、僅かの鉄分・炭化物含む。遺物は須恵器片などの土器細片を僅かに含む。調査地が狭小なため、極僅かの検出であるが概ね東西方向に延びると考えられる。また、第4・5層下の標高3.3mでピット状遺構 (P-02) 1基を検出している。P-01、02ともに規模は似ている。時期、性格などの詳細は不明であるが、集落跡に伴う遺構とみて大過なかろう。

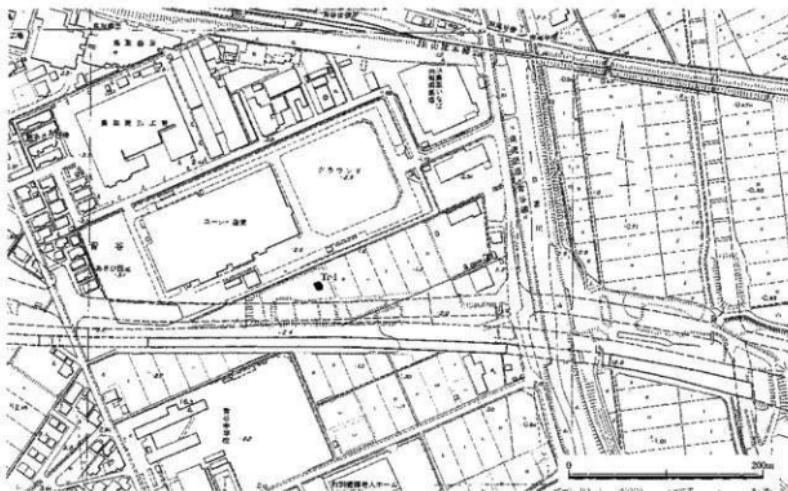
第11図 青谷上寺地遺跡 調査トレンチ配置図

今回の調査は民間工場の搬入路敷設に伴う確認調査である。対象地には多量の客土及び近隣のボーリング調査から脆弱な地盤であることが確認されており、客土除去と調査の迅速化を図るために、重機と人

力による掘削を併用することとした。壁面崩落を防止するため、段状に掘り下げることと緩傾斜の法面を設けることで対応した。また、水田跡の可能性なども考慮して将来的に分析を実施する予定で土壤サンプリングを行なった。

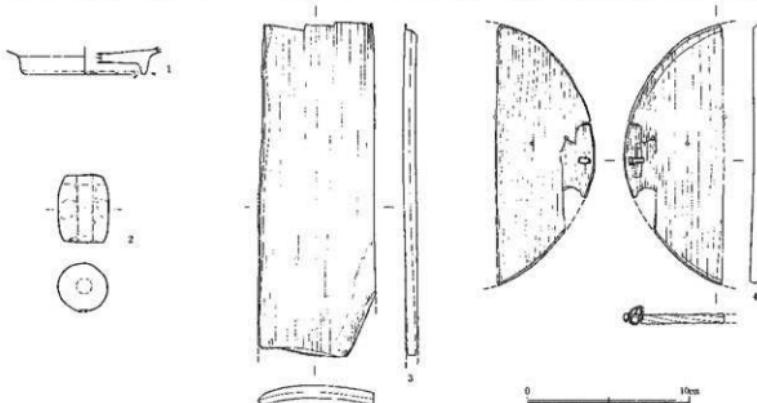
第12図 青谷上寺地遺跡 第1トレンチ出土遺物実測図

標高2.5mの予定地内に設定した6.9×8.0mのトレンチである。客土については重機を用いて除去した。現地表から約2m下まで客土がなされており、客土の重量にて地盤が若干沈下している。客土除去後は人力で掘削作業を行なった。客土下、標高0.5～0.2mは黒褐色（粘質）シルト10YR3/2となり、旧耕作土と考えられる。直下より耕地整理（明治頃）前の溝状造構を検出した。標高0.2～0.1mは基本的に黒褐色粘質土が続き下位層には腐植物が多く混ざる。標高-0.7～-0.8mで6. 黒褐色砂泥粘質土10 YR3/2となり、木製品、土器、自然木、腐植物を含む。下位ほど砂の混入が多くなる。標高-1.1m前後で湧水が著しくなり、以下の掘削は断念せざるを得なかった。トレンチが余りにも狭小ゆえに確認はできなかつたが、第6層は溝状造構や溜状造構の埋上の可能性も考えられる。曲物蓋板(4)、須恵器

片が出土しており、概ね奈良・平安期頃と考えられる。将来的にプラントオパール等の分析試料として連続した土壌サンプルを16点採取して保管している。

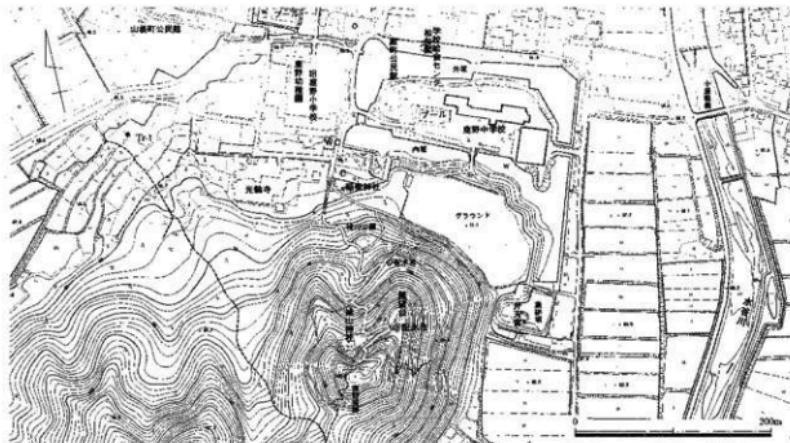
第14図 鹿野御茶苑所在遺跡 調査トレーンチ配置図

今回の試掘調査は、電波塔の新設工事に伴って実施したもので、建設予定地内（約173m²）の1箇所にトレーンチを設定して行った。

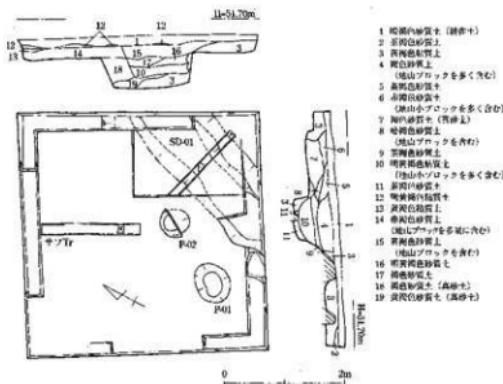
第15図 鹿野御茶苑所在遺跡 第1トレンチ実測図

4×4mのトレーンチである。現状は畑地として耕作されているが、耕作前は宅地として利用されていた。地表面の標高は51.45mを測る。表土（耕作土）は厚さ8~15cmで、トレーンチ南側の表土下および北東壁下で基盤層と考えられる3、18、19層を検出した。基盤層は南から北へわずかに傾斜し、上面に客土（14層）が見られる。トレーンチ西側に設定したサブトレーンチ下層からはガラス片も出土しており、

14層は近代の整地層と考えられる。

遺構は、溝状遺構（SD-01）、ピット状遺構（P-01、02）を検出した。SD-01はおおむね南北に延び、14層を切って掘り込まれている。規模は幅105cm前後、深さ50cmである。ピット状遺構はSD-01の西側に位置する。P-01が径54×68cm、深さ23cm、P-02は径50×50cm、深さ22cmを測り、14層を切って掘られている。

調査の結果、溝状遺構1、ピット状遺構2を検出した。SD-01、P-02は、近代の客土と考えられる14層を切って掘られていることから近代遺構とみられ、同一面で検出したP-01も同時期と思われる。

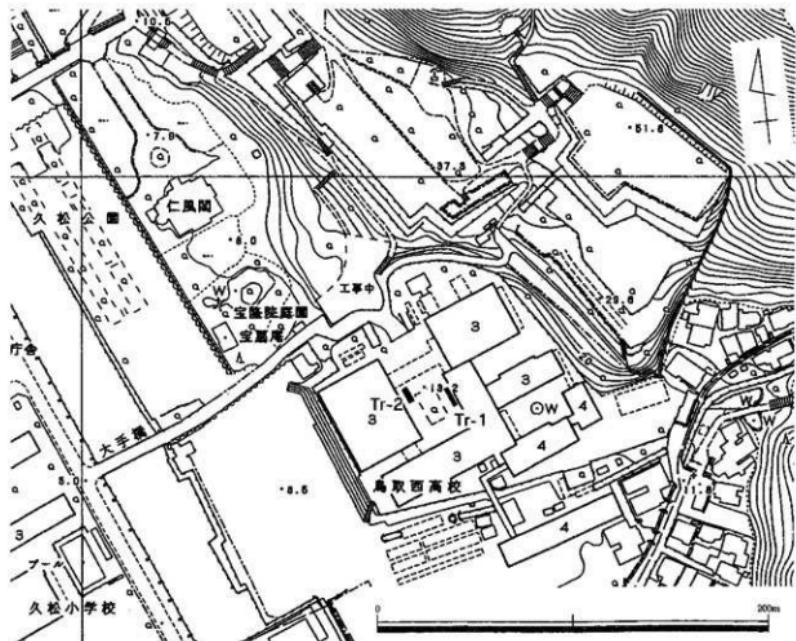
第16図 鳥取城三ノ丸跡 調査トレンチ配置図

今回の試掘調査は、三ノ丸に位置する県立鳥取西高等学校の整備計画に伴い行ったものである。調査対象地の三ノ丸は、三代吉泰によって区画の拡張、殿舎の建築などの大改造が加えられ藩政の中心的な位置を占めている。調査場所の決定は、鳥取城三ノ丸絵図をもとに建物遺構が想定される場所を2箇所選定し行った。

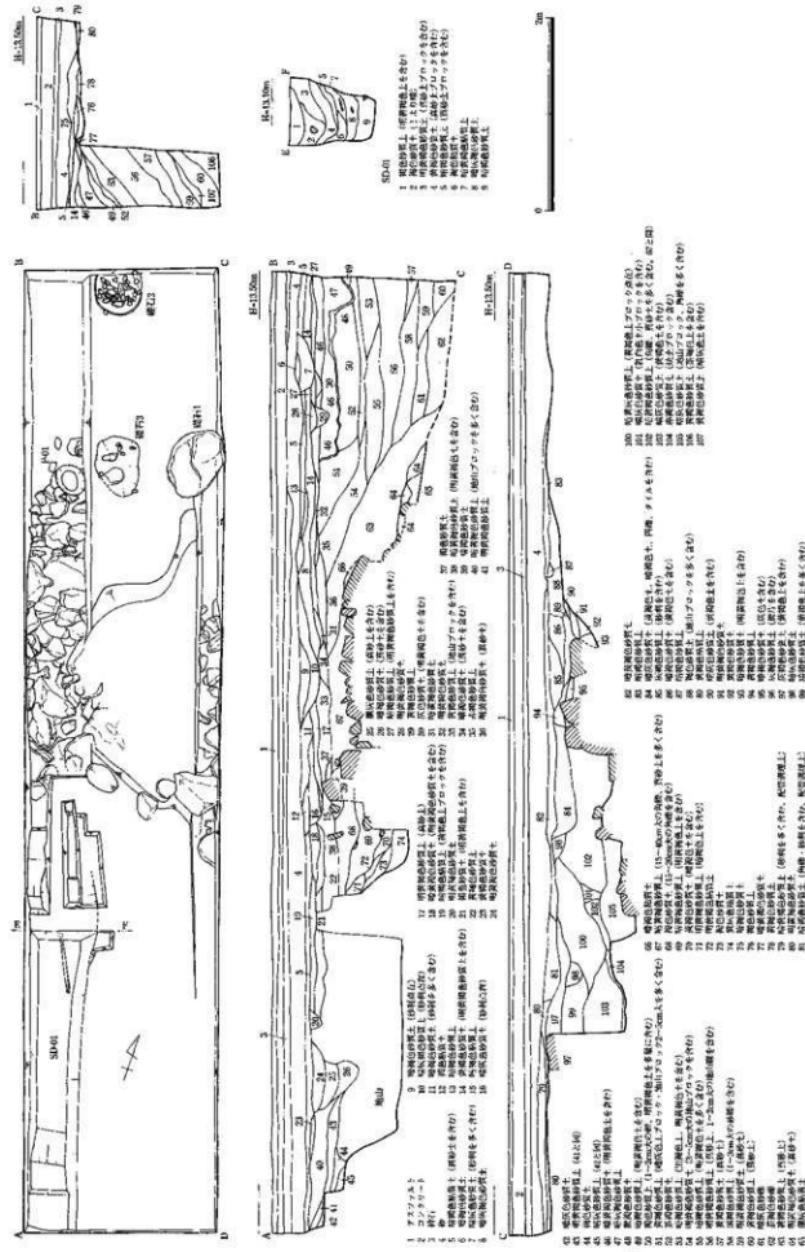
第17図 烏取城三ノ丸跡 第1トレンチ実測図

地表面の標高は13.38mを測る。地表下25~40cm（1~4層）は通路に伴う整備層で、その下層には配水管などの施設整備に伴う堆積層（79、81、82、84、85層）や、瓦片、タイルなど近現代遺物を含む5層がみられる。5層の堆積はトレンチのほぼ全域で確認され、トレンチ北西側の5層下層では黄褐色砂質土（78層）や明黄褐色土（80層）の整地層が、南東側では地山が検出された。地山の検出面は

おおむね平坦で、その後北西側に下って行くが、トレンチ中央付近で斜面をわずかに掘削した痕跡が見られ、その前面で多量の石と土砂の堆積が確認された。土砂の堆積状況を見ると、多量の石を土砂（63、67、68、102、105層）で覆ったのち客土（47～80層）を行い造成した状況が観察される。北西側の地山面は客土下層の64層下の地表下1.6mで確認された。

造構は、礎石3（礎石1、2、3）、ピット（P-01）、溝状造構（SD-01）と、西壁断面から土坑状造構（SK-01）が検出された。

礎石1は80層を除去した段階で検出した。幅51cm、長さ73cmあまりの扁平な石材を水平に設置している。礎石2、3、P-01はトレンチ北側で確認された明黄褐色土・黄褐色土の整地面で検出された。礎石2、3は礎石の根石部と思われる。礎石2は径46cm、深さ10cm 前後の浅い掘り込みの中に2～5cm大の円礫や10cm前後の角礫を敷き、また、礎石3は幅42cm、長さ62cm、深さ6cmの掘り込みの中に角礫を置き根石としている。P-01は幅28cm、長さ34cm、深さ10cmである。

SD-01はトレンチ南隅で検出された。壁面はほぼ垂直に近く、底面は平坦に掘削され、南端には段が2段設けられている。溝の北端は確認されず、トレンチ西壁断面に地山の掘削面が観察されることからこの掘削によって切られたものと考えられる。溝の規模は幅71cm、検出長3.6m、深さ88cmである。

層序から見た検出遺構の変遷は、まずSD-01が先行し、礎石1、次に礎石2、3、P-01がつづくものと考えられる。

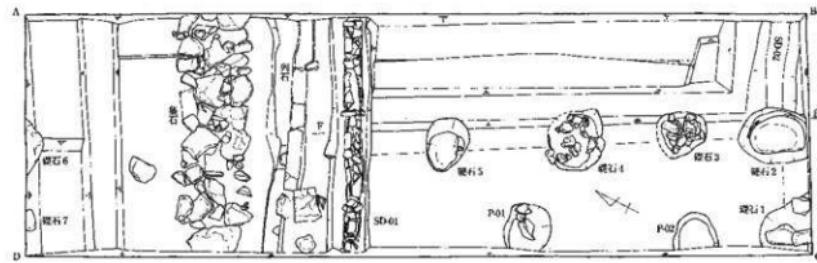
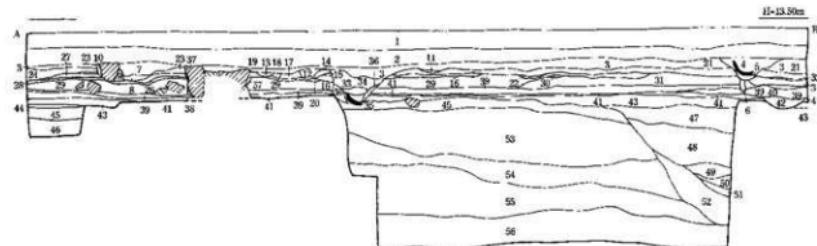
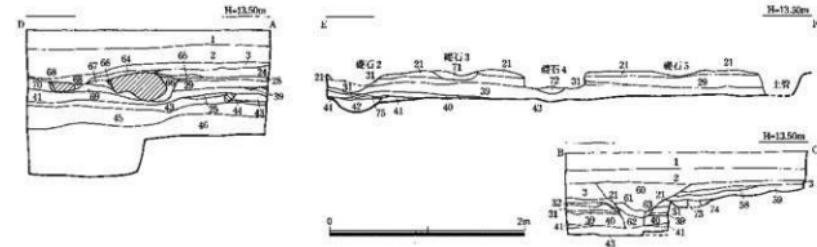
第19図 鳥取城三ノ丸跡 第2トレント実測図

地表面の標高は13.4m前後を測る。地表下30～48cm（1、2層）は通路に伴う整備層である。整備層の下層にはトレンチ全域にわたって3層が見られ、ガラス片、ガラス瓶、プラスチック製品などの現代遺物が混入している。この3層を掘り込んでいる溝状造構（4、5層、60～63層）や、土坑状造構（7～10層）は明らかに現代造構である。3層の下層には硬く締まった21層が堆積している。21層の範囲は土管塙設溝の南側で、その上面から礎石やピットが検出された。21層の下位には29、31層、39層、43層が堆積しており、これらはトレンチのほぼ全域におよび、おおむね平坦に整えられている。特に43層は淡黄褐色砂質土（真砂土）敷き締め、水平に整地している状況がみられる。43層以下は上層と様相が異なり、大量の土砂（45、46、53～56層）を客土した様相を呈し、多数の瓦片や陶磁器片が含まれている。東壁真下について一部地表下2.2mまで掘削を行ったが地山は確認できなかった。

造構は、礎石7（礎石01～07）、列石1、集石1、溝2（SD-01、02）、ピット2（P-01、02）、南東壁断面から土坑状造構（SK-01）が検出された。

礎石01～05は21層の上面で検出され、21層を浅く掘り込み石材を納めている。03、04は礎石をぐくが掘り方内に根石が遺存している。礎石間は1.1m前後を測り、規則的な配置が見られることから礎石建物を構成するものと考えられる。礎石06、07は北西壁断面で検出した。

列石造構はSD-01の北西30cmに位置し、溝とほぼ平行に延びる。幅、厚さ15cm前後に加工された柱状の石材を浅い溝状の掘り方に配置し、上面の高さを一定に整えている。建物に伴う造構と考えられる。

集石造構は列石の北西側50cmに位置する。主軸は、隣接する列石造構やSD-01よりわずかながら北に振る。幅70~80cmを測り、規則的な幅で大小の石材を敷きつめている。石材の設置は、断面観察から溝状の掘り方に行われているものとみられる。上面の高さをほぼ一定に整えており、建物の基礎部と考えられる。

SD-01は列石造構南側にはほぼ隣接し、平行に延びる。幅40~45cm、深さ35cmあまりの溝内に、長さ90cm、口縁部径24cm、胴部径21cmを測る赤褐色の土管を配管している。溝の埋土には、ガラス片がかなり含まれており、近代の排水施設と考えられる。SD-02はトレンチの南東隅に位置し、整地層とみられる43層を掘り込んで作られている。幅48cm、深さ12cmあまりの浅い溝である。

SK-01は南東壁断面で確認した。整地層43層の下層から大きく掘り込まれた、深さ1.2m前後を測る土坑状の造構である。

P-01、02は径50cm前後、深さ11cm、5cmあまりである。P-01の掘り方内には角礫が見られることから、礎石の根石の可能性も考えられる。

層序から見た検出造構の変遷は、整地層43層下位で検出したSK-01が先行し、41層上面で確認されたSD-02、29層上面から掘り込まれた集石造構、28層上面から掘り込む礎石06、3層下層で検出された礎石01~05、07、列石、SD-01、P-01、02の順に移行するものと想定される。

また、第2トレーニング下層で検出した遺構についてみると、客土層（45、46、53～56層）に近代遺物が見られないことから、その上面を整えている43層が江戸期の整地層の可能性が考えられ、43層下位で検出したSK-01は江戸期に入る遺構として捉えることができる。さらに、43層の上層には平坦な地層（39、41層）が確認され、これらの層についても江戸期の整地層である可能性も残り、推定の城を出ないが41層上面で検出したSD-02も江戸時代に入る遺構の可能性も否定できない。

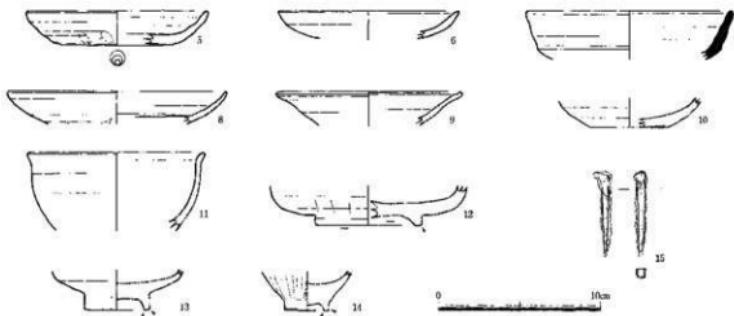
第20図 鳥取城三ノ丸跡 第2トレンチ出土遺物実測図

遺物は、SD-01埋土から陶磁器、瓦、ガラスなどの破片が出土した。また、包含層遺物として、3層から陶磁器片、瓦片、ガラス片、プラスチック製品、10銭銅貨（昭和17年）、整地層43層下層からは土師皿、陶磁器、須恵器、土簡器などの破片と多数の瓦片、鉄釘が出土した。第20図の5~15は45、46、53~56層から出土した遺物で、土師皿（5、6）、須恵器（7）、陶磁器の皿（8、9、10）、碗（11、12、13）、杯（14）や鉄釘（15）がある。皿は灰釉を施した小皿で（10）は瀬戸美濃系と思われる。（11）は灰釉碗、（13）は白磁碗で、いずれも肥前系とみられる。（14）は伊万里の白磁小杯である。このほか45、46、53~56層からは唐津灰釉皿、瀬戸美濃灰釉碗、伊万里染付皿とみられる細片が出土している。いずれも17~18世紀代の陶磁器と思われる。

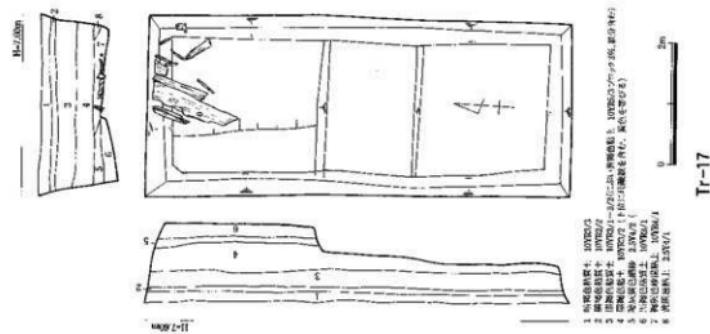
第26図 青谷大坪所在遺跡第15・16・17トレンチ実測図

第17トレンチ(Tr-17)〔第26図、図版9〕

色粘質土10YR3/1となる。標高6.4m付近から北北東方向に傾斜する堆積状況を成し、第7・8層から自然木、板状部材などの木製品が出土している。Tr-15・16と同様、山河道の肩部などに関わる堆積と考えられる。

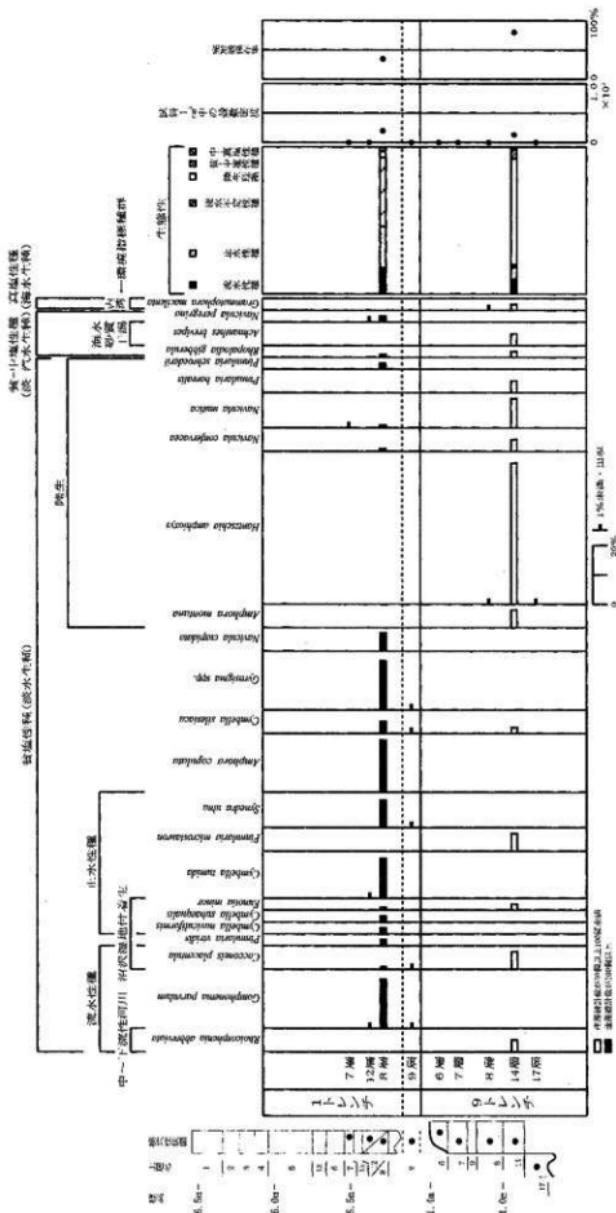
第34図 背谷大坪岸ノ上遺跡における主要珪藻ダイアグラム

いずれの試料も珪藻密度が非常に低く、珪藻はほとんど検出されなかった。14層では、少ないながらも貧塩性種(淡水生種)の陸生珪藻が優占し、中でも*Hantzschia amphioxys*が卓越し、*Navicula mutica*, *Amphora montana*, *Pinnularia borealis*などが伴われる。流水性種で、中へ下流水性河川環境指標種群の*Rhoicosphenia abbreviata*や沼沢湿地付着性環境指標種群の*Coccineis placentula*、止水性種の*Pinnularia microstauron*なども低率に出現する。
