宮崎市文化財調査報告書 第87集

宮崎市試掘・確認調査報告書

宮崎市教育委員会

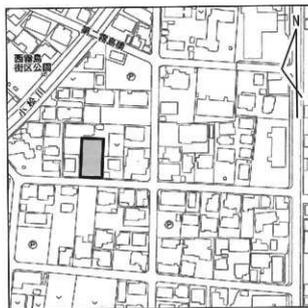
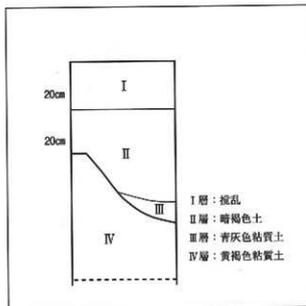
調査対象地 (1/3000)

調査結果 予定地の周囲はブロック塀で囲まれており、塀の向こうには民家が迫ることから、調査による影響のないよう、トレンチは境界から3m以上の間隔を空け、重機で掘削を行った。1.3m×4mで設定した最初のトレンチは20cmの瓦礫や砂利混じりの層を除去したところで暗褐色土を確認した（I層）。この層の堆積は20cmほどであり、層中には高原スコリアが疎らに混入するほか、焼土粒子や炭も確認されたが、遺物の混入は皆無であった。更に下位は黄褐色の粘質土による地山が確認されたが、この上面で掘えたところ幅約2m、深さ40cmを測る溝状の緩やかな落ち込みを検出した。埋土は基本的にII層の暗褐色土であり、上層がそのまま埋土に入り込んだ格好だが、下面は青灰色の粘質土が確認されたことから、小松川に向かって水を流していたと考えられる。検出面上部が高原スコリアの二次堆積層であることから、落ち込みは近世以降に形成されたと考えられ、検出面に堆積層が形成される前に一度に埋没したと考えられる。この落ち込みが溝である可能性を考え延長したところ、川下にあたるというのに深さは30cmと浅くなり、幅は50cmまで狭まっているなど、一定しない状況を確認した。II層で確認した焼土の存在から、近隣に埋蔵文化財がある可能性は否定できないものの、予定地内に埋蔵文化財は確認されなかった。

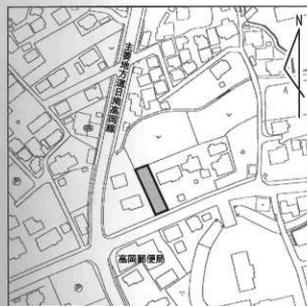
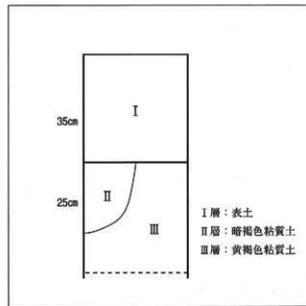
調査対象地 (1/3000)

調査結果 重機による侵入が不可能であったため、調査は人力で行った。南側のトレンチからは、地表面で加工された凝灰岩が数個並べて置かれている状況を確認した。隣接地で五輪塔や板碑などの石塔がまとめて廃棄された状況を確認したため、これが石塔の一部である可能性を考えた部分を深掘りしたところ、礫の底面は表土中であり、検出面と考えられる黄褐色の粘質土の上面より10cmほど浅いことを確認した。地権者の話では、戦後ここに建物があり、その入口に使われた石ではないかとのことであった。またこの作業中、地表面より掘り込まれた現代の攪乱層（ゴミ穴）も複数確認した。他のトレンチからは、暗褐色の粘質土が35cmも堆積しており、狭い面積ながら土層の堆積が不安定であることが予想された。このトレンチからは、地山を確認した黄褐色粘質土の面で、径20cm、深さの25cm柱も確認した。

出土遺物は近世にあたることから、事業地内は近世を中心とした遺構の広がりが予想される。

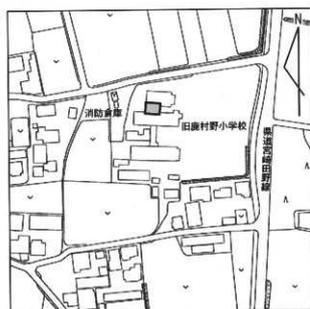
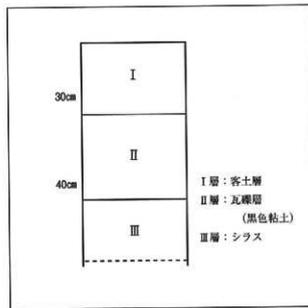
調査対象地 (1/3000)

調査結果 調査は人力で行い、事業地内に1m×1mのトレンチを設定したところ、近年校舎取り壊し後に客土を盛ったと考えられ、表土下からはシラスと黒色粘質土による擾乱層の分厚い堆積が検出された。この層を取り除くと、旧校舎取り壊し時に生じたと思われる、夥しい廃材を含んだ、非常に軽い黒褐色土が現れた。また、その下位の黒褐色土層は学校使用時と思われる非常に硬化した層が確認された。そしてその下位はシラスであり、遺物包含層であるルームは消失していた。トレンチは3ヶ所設定したが、堆積状況はいずれも同じであった。

事業地は、シラスが露出した崖に近いこともあり、予定地の包含層は小学校建設時に既に削平されたと考えられ、埋蔵文化財の残存は確認されなかった。しかしながら、鹿村野小学校西側の地形は丘陵を呈しており、埋蔵文化財包蔵地が存在する可能性があるため、今後も注意する必要がある。

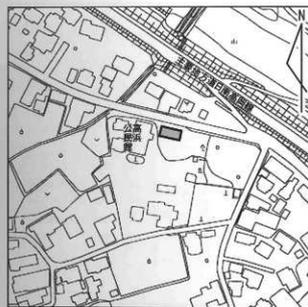
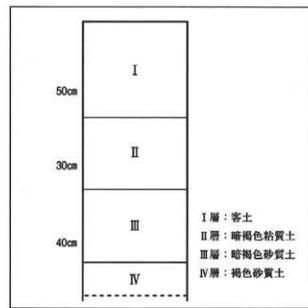
調査対象地 (1/3000)

調査結果 調査は重機を用いて行った。地表面下は客土が50cmの深さまで続いていたが、その下位は暗褐色の砂を含んだ粘質土が認められた。この層の深さは70cmほどであり、層の上位は焼土や炭、軽石片が混入しており、埋蔵文化財を包含する可能性を窺わせたが、遺物は認められなかった。更に下位は地山と思われる青灰色の砂質土に達した。遺構が検出される可能性を考え、トレンチを1.5m×3mに拡張すると共に、層の下面で検出作業を行ったが、遺構は確認されなかった。上層の客土は洪水時浸水しないように、公民館全体に嵩上げが行われたと考えられる。またその下位の層は埋蔵文化財を含む可能性が考えられたものの、結果として生活痕跡は確認されなかった。

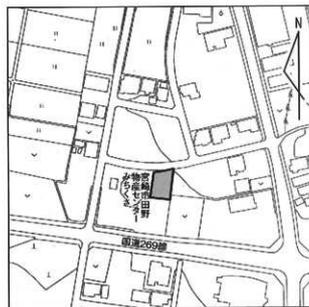
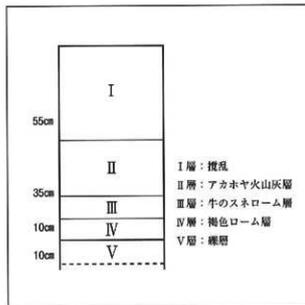
調査対象地 (1/3000)

調査結果 地表面下は砂利層が20cmほど堆積していた。その下位は、本来地表面下に堆積していたと考えられる黒色土が認められた。Tr.1からは、その下位にアカホヤ火山灰層を確認した。層の上で検出したが、遺構は確認されなかった。更にアカホヤ火山灰下位において、牛のスローム層、早期ローム層を確認した。しかしいずれも10cm程度の堆積に留まり、層中には埋蔵文化財は確認されないまま、指頭台の礫層に到達した。Tr.2は黒色土下位まで瓦礫が大量に確認されたため、現代のゴミ穴と判断した。この攪乱は礫層に至るまで地中深くまで入り込んでいた。

今回調査したトレンチでは、アカホヤ火山灰下位の堆積層がごく僅かであった。このような堆積状況は、田野盆地中央部でこれまで行われた試掘・確認調査において共通した傾向である。これは南原を中心とした田野盆地中央部が、アカホヤ降灰直前まで清武川が何度も流路を変えた影響で土層が消失し、礫層が選ばれてくる状態であったことを示している。そのため、当地域におけるアカホヤ火山灰降灰前の埋蔵文化財の残存はきわめて可能性が低いと考えられる。

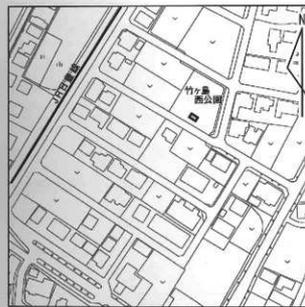
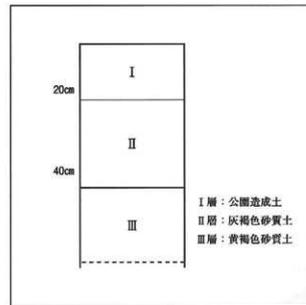
調査対象地 (1/3000)

調査結果 公園内で重機の侵入が不可能であったため、調査は人力で行った。地表面下20cmまでは公園の造成土が見られ、その下位からは燃えた木片や空き缶等、瓦礫を含む客土が認められた。その下位より認められた灰褐色砂質土は粗粒であり、細粒である暗褐色砂質土と互層を形成していることから、区画整理前の自然堆積層と思われたが、遺物は確認されなかった。この堆積は約40cmの堆積を残して黄褐色砂質土に達した。上面で検出を行ったが、遺構は確認されなかった。旧地形を見ると、砂丘上は小規模な凹凸が顕著であることから、今回調査した地点は窪地状を呈する部分であったと考えられ、黄褐色砂質土上位の自然堆積層は確認したもの、埋蔵文化財は確認されなかった。

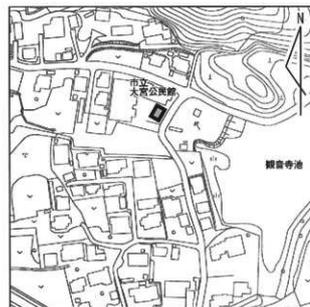
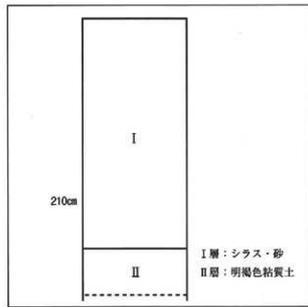
調査対象地 (1/3000)

調査結果 調査地は周辺の道より一段上がっていることから、1m程度の嵩上げが予想されたため、掘削は重機を用いた。予想通り、砂利による舗装の下位は砂やシラスによる客土が認められた。層は著しく軟質であり調査中における崩落も激しかったが、この堆積は1mを過ぎても続いていた。2mを超えた地点で、漸く地山である明褐色の粘質土を湧き水と共に確認したが、粘質土はその色調からシラス下位に堆積するものと判断した。この層が旧来の地山である可能性を考え、上面で検出も試みたが、遺構は全く確認されなかった。

計画地の堆積状況は、大規模な削平を行った後、瓦礫や客土の充填が行われ現在の地形となつたことを示している。公民館建設時に行われたこれらの開発により、文化層は消失したと考えられる。

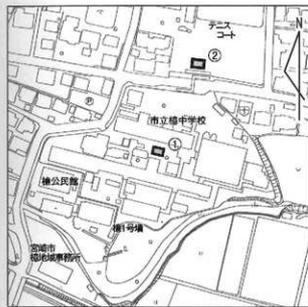
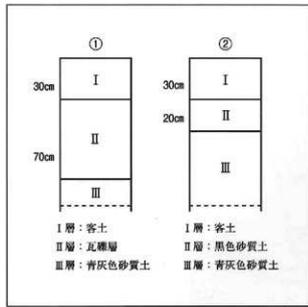
調査対象地 (1/3000)

調査結果 ①は人力で行った。予定地は地表下面30cmまでは整地による客土があり、その下は粘質土と砂層の混じった、瓦礫を多量に含む攪乱層が続いた。恐らく中学校を造成する際の客土であろう。その下位は地山と思われる青灰色の粗粒性な砂層に至った。その面においても、遺構は全く確認されなかった。

②は重機を用いて行った。予定地は30cmまでは運動場としての客土が認められた後、黒色砂層の堆積が約20cm確認された。これは造成前の攪乱層と考えられ、ガラスやブルーシートの破片等が確認されるばかりであった。その下位は地山の青灰色砂層に達した。

榎中学校における遺跡分布は不明であるが、中学校周辺の調査では、校舎を建替る際に土地改良の痕跡が確認された。その際、今回の予定地を含む榎遺跡の一部は消失したと考えられる。ただ、その改良がどの程度であったか調べる必要があること、運動場の北側は土層の堆積が比較的良好に残存することから、今後も注意を払う必要がある。

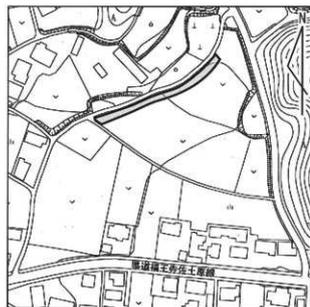
調査対象地 (1/3000)

調査結果 調査は人力で行った。永谷遺跡の域内に設定したTr.1からは、耕作土が20cm堆積し、その下位は粘質土と耕作土による床土があり、その下位は宮崎層群の岩盤であった。大規模な削平の後に畑土が入り入れたことが明らかとなった。

船野台地上の拡幅部分は、南側は地表面にアワオコシのブロックが露出するなど、天地返しの際の痕跡が明瞭であったため、北側にTr.2～4を設定した。このうち最も北のTr.2はアカホヤ火山灰層以下の堆積層が良好に堆積しており、掘り進めたところ小林降下軽石層付近から礫3点が出土した。南隣の畑に設定したTr.3は、上位75cmは天地返しにより消失していたが、小林降下軽石層下位のローム層は残存しており、小林降下軽石層下位より石器1点が出土した。更に南側に設定したTr.4は、天地返しはなかったものの、トレンチャーが小林降下軽石層下位まで縦横に何度も行われており、堆積層はごく一部を残して破壊されていた。

調査の結果、下屋敷第1遺跡の範囲が従来より東にも広がることが確認された。

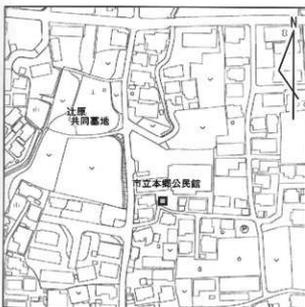
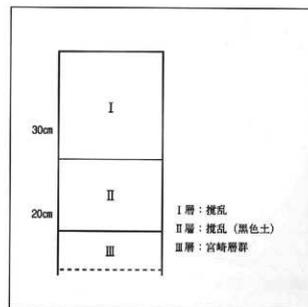
調査対象地 (1/3000)

調査結果 人力で掘削を行ったところ、黒色土と灰褐色粘質土による攪乱が30cmほど堆積し、その下位は黒色土を主体とした層が20cmほど認められた。この層は色調が不安定であるため、上層同様の攪乱と考えられる。その下位は宮崎層群を確認した。上面で検出したところ、バックホウで掘削した際につけられたバケットの爪痕が確認された。現地地形では、計画地は微高地上に孤立しているが、元来は西側から伸びた丘陵の一部であり、道路建設により分断された上、宮崎層群まで削り取られた結果、現在のような地形となったと考えられる。

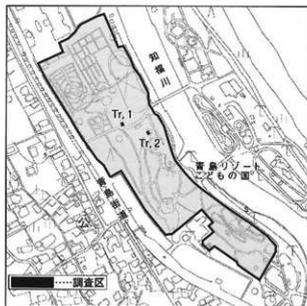
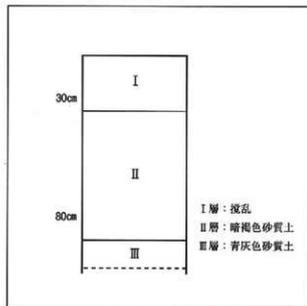
調査対象地 (1/3000)

調査結果 調査は人力で行った。地形の残存が考えられ、かつ遺跡が分布している地点として、台地上では植物園の隣接地にTr.1、観覧車のあった低地の最深部にTr.2を設定した。

Tr.1は暗褐色砂質土が認められたが、この層は攪乱層でありビニル紐等、現代の廃棄物が混入していた。その下位は地山である、非常に軟質な青灰色砂質土に到達した。上面で検出作業を行ったものの、遺構は確認されなかった。Tr.2は舗装時の客土と思われる小礫層を40cmほど確認した後、地山と見られる粘質土と混合した青灰色の砂質土に到達した。ここでも検出作業を行ったが、埋蔵文化財は確認されなかった。

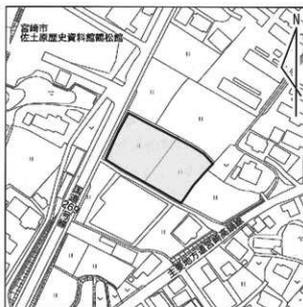
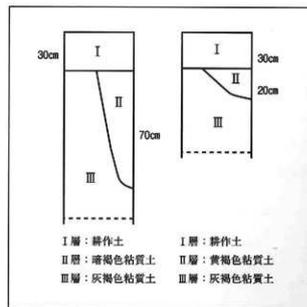
調査対象地 (1/3000)

Tr.1は柱穴17基(径20～30cmが10基、径約40cm以上が7基)、溝2条が検出された。西側は黄褐色の粘質土が確認され、多くの遺構が検出されたが、東側は試掘坑沿いに溝が確認された。幅2m以上、深さは70cm程度であり、底面は青灰色の粘質土が堆積していたことから、水が流れていたと考えられるが、底面・埋土共に遺物の出土はなかった。西側の黄褐色の地山が認められる部分からは柱穴が確認され、中央付近には径、深さ共に40cm、約70cmの間隔で並ぶ柱穴が検出された。他の遺構はいずれも浅く、上層は既に削平されたと考えられる。

Tr.2は、南側は黄褐色の地山が確認されたが、北側に暗褐色の攪乱層の堆積が認められた。層中の遺物は瓦や陶磁器など近世の遺物であり、より新しいものは確認されなかったため、近世段階の造成の可能性を考え、上面で検出を行ったが、遺構は確認できなかった。

調査区は全体的に表土が薄く、西から東に向かって緩やかな傾斜が認められた。東側からは掘や屋敷の柱穴と思われるビットの並びを確認することができた。対して西側は造成土により調査が不十分なままであったが、本来は東側同様、多くの柱穴を含むと考えられる。

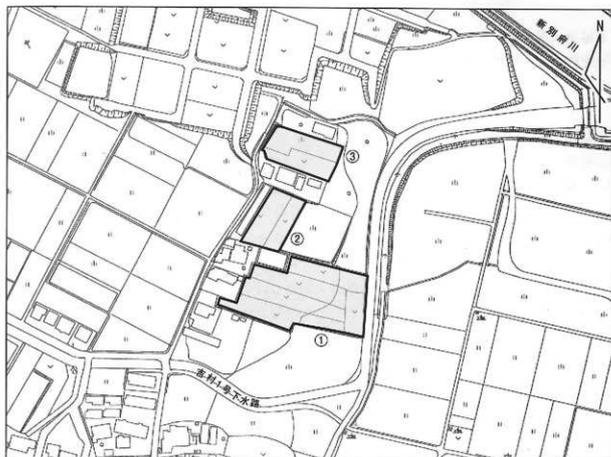
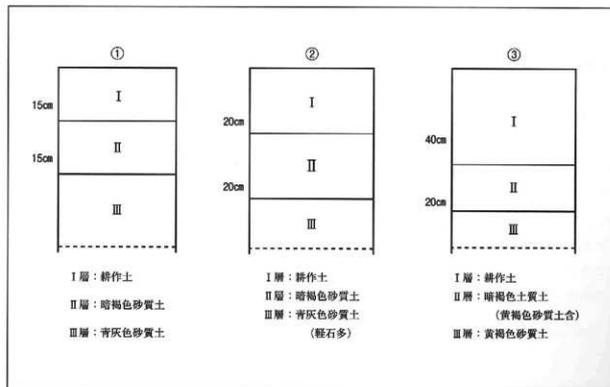
調査対象地 (1/3000)

1回目(図中①)は、最も南の、備考地が最も広くなった地点に行った。畑土下位に暗褐色の砂質土を確認したものの、黄砂すら確認されることなく青灰色の砂層に到達した。いずれのトレンチからも、遺構は確認できなかった。

2回目(図中②)は、一度目の北隣にある畑地に行ったが、畑土下位から軽石を大量に含んだ青灰色の砂層を見ることがとなった。現代のゴミ穴以外に人為的掘削の痕跡が見つからないばかりか、ここでも黄砂も確認されなかったことから、現地は全体的に大規模な削平が行われたと考えられる。

3回目(図中③)は最も北の畑地で行われた。これまでの調査と違い、いずれの調査区からも、耕作土下は畑の床土と思われる黄砂を含んだ攪乱層があり、その下位で黄砂に達した。黄砂上面に堆積する暗褐色土はここでも認められなかった。この黄砂上面で検出を行ったものの、確認できたのは耕作土から掘り込まれたプラスチック片等を含む現代の攪乱のみであった。

平成21年度に行った東部第2地区区画整理事業における下敷遺跡の確認調査は、3回調査を行ったものの、遺物・遺構共に全く確認されなかった。畑の耕作者によると、ここはかつて松林であり、丘陵が存在したが、河川改修時に松を切り出すと共に、畑地に転用できるよう、丘全体を削平し平坦地を作り出したそうである。調査で確認した土層消失はその影響であろう。民家の一角には江戸時代中期に相当する墓が集められていることから、少なくとも近世の墓は存在したのだろうが、遺構検出面である黄砂や遺物包含層である暗褐色土がほぼ消失していることから、当地における埋蔵文化財もその削平の際にほぼ消失したと考えられる。

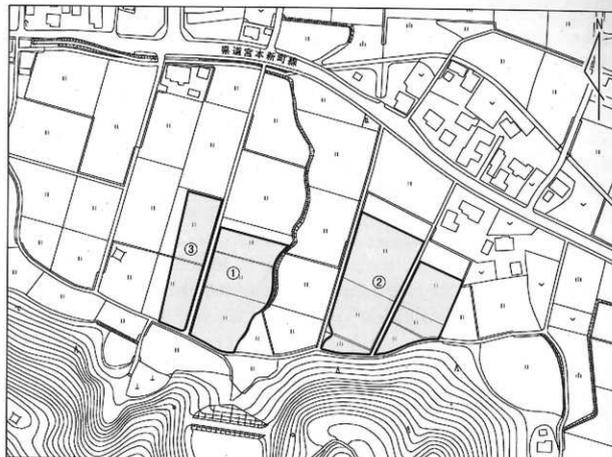
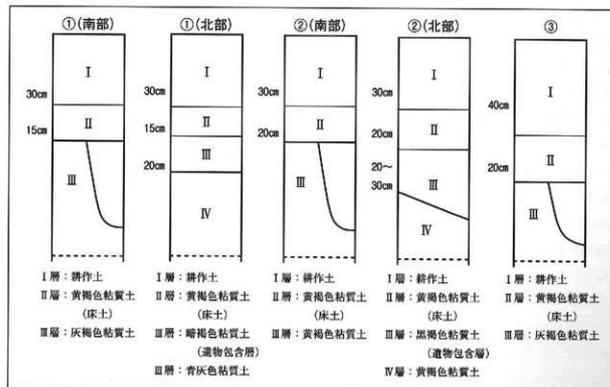
調査対象地 (1/3000)

調査結果 1回目の調査では、表土除去後、田の床土下位において既に遺構が認められた。斜面を段丘上に開墾し水田を開いたためと考えられ、場所によって間に灰褐色の粘質土を挟んでいたが、この層からは古墳時代～古代にあたる多量の遺物が認められた。確認された遺構は溝や柱穴、土坑であり、多くの遺構が事業地内に分布していることが確認された。

堆積状況は2回目の調査でも同様であったが、地山の色調は黄褐色に近く、暗褐色の毎度で検出される遺構の判別が比較的容易であると共に、柱穴を中心とした遺構の密度が非常に高いことも確認された。また、北部及び東部の境界付近は地山が下っており、その上から暗褐色の、遺物を非常に多く包含する層の堆積が確認された。

3回目の堆積状況、遺構の分布も東側同様であった。事業地は西側の谷へと下る途中にあるためか、遺構の分布は東側の方が密度が濃いようであった。なお、調査の時期上、調査中の湧き水が激しかった。

3度にわたった確認調査ではいずれも埋蔵文化財が確認された。このうち、圃場整備により間層を置かずに削平される地点については本調査の対象となった。その結果、古墳時代から古代を中心とした大規模な集落が確認された。遺跡が営まれた時期、この地点は佐土原でも中核的な場所であったばかりでなく、当時の土地利用、集落形勢を知る上でも重要な発見となった。その一方で湧き水の手測や遺跡全体の判断について、確認調査の結果がどのような影響を招くか痛感した調査でもあった。

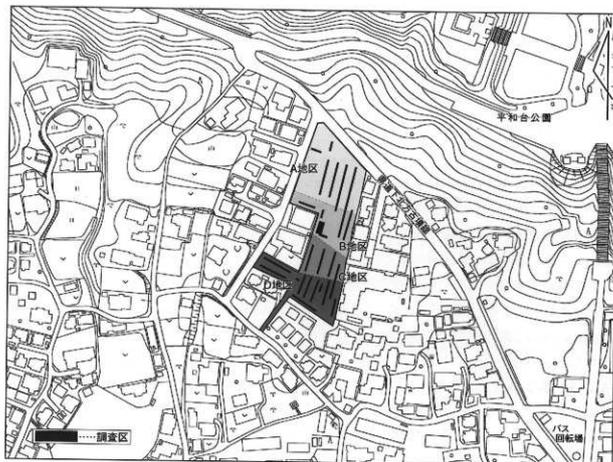
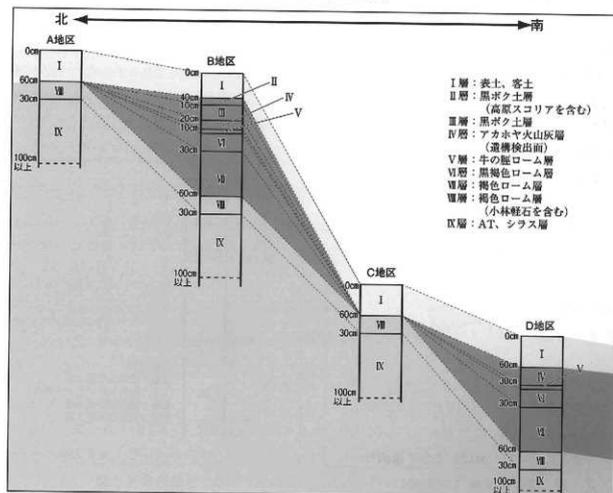
調査対象地 (1/3000)

調査の結果、各地区で特徴的な地山の遺存が見られ、A地区とC地区では表土（客土）を除去後、小林軽石を含む褐色ローム層（Ⅲ層）もしくはシラス層（Ⅸ層）が露頭し、遺構の遺存が確認できなかった。本来堆積すべきそれ以上の土壌は後世の造成により、削平されたことが原因と考えられる。

対照的にB地区とD地区では、良好な土壌の遺存が認められ、表土（客土）直下に高原スコリアの混入する黒ボク土層（Ⅱ層）以下が堆積する。それに伴い古墳時代～古代期の竪穴建物（Ⅷ～Ⅹ層、柱穴群、溝状遺構）が確認された。遺構検出面はアカホヤ火山灰層（Ⅳ層）である。特に、B地区においては東西方向に走る幅約5.0mの道路状遺構が確認され、9世紀代の可能性がある。また、D地区の西端の一面は平成21年中に用地の売却が一部行なわれ、個人専用住宅建築計画が上り、それに伴い宮崎市教育委員会では本発掘調査を実施した（下北方花切第1遺跡）。その結果、古墳時代～古代の竪穴建物4軒、土坑墓1基、古代期の溝状遺構1条が検出された。

宮崎県教育委員会による地中レーダー探査はA地区で実施した。かつて存在していた下北方古墳15号の位置を確認することを目的としたが、周溝等古墳に伴う施設（遺構）は確認されず、完全に滅失したと考えられる。これは、A地区での発掘結果でも述べたように、相当期の遺構が構築される地山が、後世の造成により削平されたことが、原因と考えられる。このレーダー探査結果と確認調査の結果を基に、県指定史跡下北方古墳15号は平成22年9月9日に史跡指定が解除された。

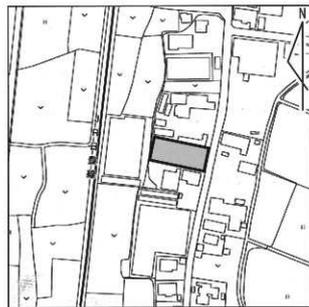
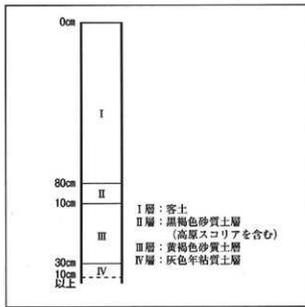
調査対象地 (1/3000)

調査結果 調査対象地に3箇所の調査区を設定した。北側に東西方向に長い1.2×7.0mの調査区(Tr.1)、中央に南北方向に長い1.2×8.0mの調査区(Tr.2)、南に東西方向に長い1.2×10.0mの調査区(Tr.3)を設定した。いずれの調査区においても客土が著しく、現地表よりTr.1とTr.2では80cm、Tr.3では180cm以上と分厚く、屋敷地造成の際に入られた可能性が高い。

Tr.1とTr.2では、客土層以下の地山層が確認され、2層目では、遺存が悪いもののいずれの高原スコリア(霧島連山御鉢岳火口起源、10~13世紀頃)を含む黒色砂層が確認され、3層目は黄褐色砂層、4層目は灰色粘質土層となる。過去の砂丘における遺構検出面は3層の黄褐色砂層であるが、今回の調査ではいずれのトレンチにおいても遺構・遺物を検出することはできなかった。今回の調査結果は、調査地周辺における過去の試掘結果と同様に、古代(鎌倉時代以前)以前の地山が比較的安全して堆積し、遺存するにもかかわらず、生活の痕跡が認められない状況であった。
