泉 新 田 野 馬 堀

- 千葉北部地区泉新田野馬堀埋蔵文化財調査 -

平成16年3月

財団法人 千葉県文化財センター

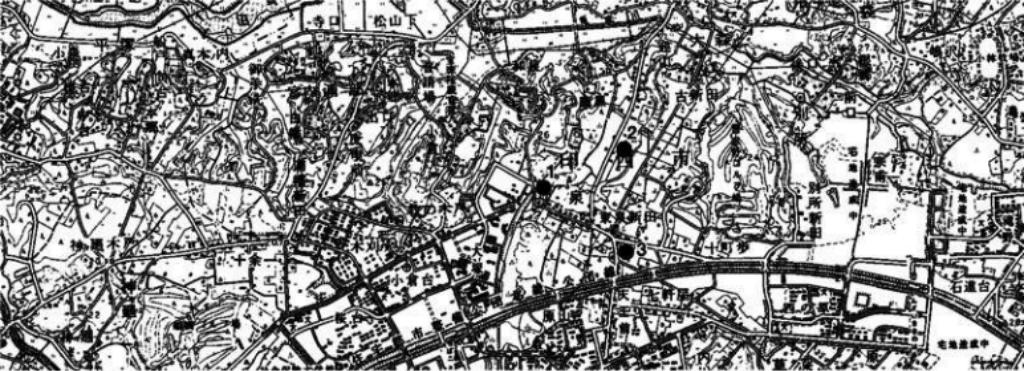
第1図 泉新田馬堀位置図 (S=1/50,000)

泉新田野馬堀は小金五牧のうち最東部に位置する印西牧の一部で、下総台地北部の印西市に所在する。印西市の北側は利根川を介して茨城県に接し、また東方には印旛沼、西方には手賀沼と三方を水で囲まれている。市域の大半は地形的には下総台地上に含まれるが樹枝状に開析された谷がよく発達しており、調査地も利根川に流入する亀成川の支谷が北東から入り込んで開析した谷津に面した西側の標高22m～25m

1 泉新田馬堀 2 割野野馬土手 3 天王脇野馬土手

の台地縁辺部にあり、調査地北東端と支谷低位面との比高は5mほどでなだらかな斜面を下りると支谷の低地に至る。付近には支谷を一つ隔てた東側の広い台地を南北に分断するように造営された割野野馬土手や南東にはコの字に曲がった天王脇野馬土手、西には手倉山野馬堀などが知られている。

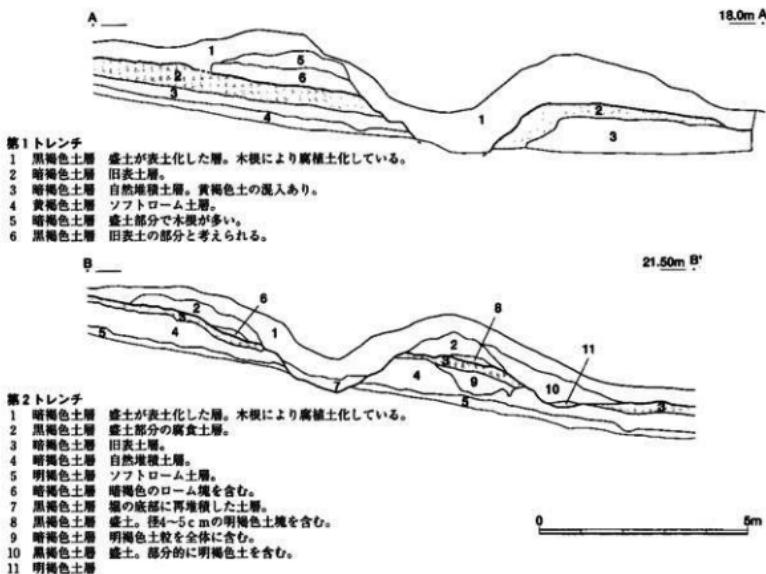
第2図 泉新田野馬堀第1・第2トレンチセクション図 (1/120)

第1トレンチ（第2図）

野馬堀の最も標高の低いあたりで、野馬堀が周囲の地形と重なって不鮮明となる標高20mから18m付近に設定した。この地点は地形そのものが北西から南東にむかって傾斜し、標高17mあたりから傾斜の角度が鋭くなるところで、谷側の盛土の痕跡のある形状の最も標高の低い所にあたる。

堀の両側の長さは約6mを測る。盛り土は台地側では旧表土上に三層にわたって確認できた。最上部の土層は第1トレンチと同様に黒褐色土層が60cmあり、その下に暗褐色土層が40cm、その下に黒褐色の土層が40cmの厚さで盛土されていた。盛土はほぼ水平に盛られており、その下には50cmの厚さの旧表土層が続く。旧表土下の土層は自然堆積層で間層を挟んでソフトローム層となる。また、谷側では黒褐色土層が1.1mの厚さに盛られている。その直下は旧表土層となる。谷側のトレンチ基底部からは旧表土下の暗褐色土層が60cm以上にわたって堆積していたが、ソフトローム層に相当すると考えられる層は確認できなかった。旧表土上の盛土は山側では約60cm、谷側では1mおよび、堀の幅は上部で6.5m、底部に近いところでは1.8mを測る。堀は約80cmの厚さに土が堆積し埋まった状態であったが、台地上から堀の底部までは3mを測る。野馬堀の形状はトレンチ断面図では間のびしたMの字を呈する。

第2トレンチ（第2図）

標高22m～19mの台地斜面部に設定した。野馬堀の台地側と谷側の堀両端の土手と土手の間は6.5m、堀の深さは台地上からは1.7m、谷側からは約1.1mを測り、堀の両側の盛土と盛土の間は11mを測る。

第1トレンチは、雑木と竹の根が縦横に張っていて表土と盛土の境界が不鮮明であるが、最上部に約20cmの厚さで暗褐色の表土層が堆積し、盛り土はその下部に黒褐色の層が厚さ30cm、幅2.5mほどの範囲に地形に合わせるように南東に傾きをもって盛られている。その直下の層の堀側には旧表土層の上にレンズ状に明褐色のローム塊を含む暗褐色土を約15cmの厚さに積み上げている。ローム塊を混入させていることか

ら土層の崩落を防ぐために盛ったものと考えられる。その下が旧表土で旧表土は山側では現表土の下50cm、谷側では80cmの位置に20cmの厚さで確認できた。旧表土の堆積状況は緩やかな傾斜で谷に向かって行く状態が見て取れる。旧表土直下の土層は傾斜地形なので自然堆積の土層とは異なるが、暗褐色の土層で50cmほどの厚さに南東方向に傾斜しながら堆積し、その下にはソフト化したローム層がみられた。また、谷側の旧表土下に黒褐色の土層が観察できた。この層は土層の観察から人為的に掘削された痕跡というよりは、豪雨などの雨水によって穿たれた溝状の窪みに土砂が堆積したものと考えるほうが妥当であろう。

今回調査対象となった泉新田野馬堀は印西市和泉地区にあり、現在でも直線的に南西から北東方向へ165mほど良好な状態で遺存している。土地の古考の話では、戦前は多田羅田の谷津まで野馬堀が続いていたとの事で、その話から推定すると、さらに100m以上野馬堀が続いていたことになる。この野馬堀は、構造的には二重の土手の真ん中に堀を一条掘ったもので、牧側の土手は小さく、そしてその間に堀を掘り、村側の土手を大きく築いている。これは牧から村へ馬が逃げるのを防ぐことを主目的とするもので、トレーナーのセクション図等から掘り込んだ土を堀の両脇に積み上げ土手にしたものと考えられる。

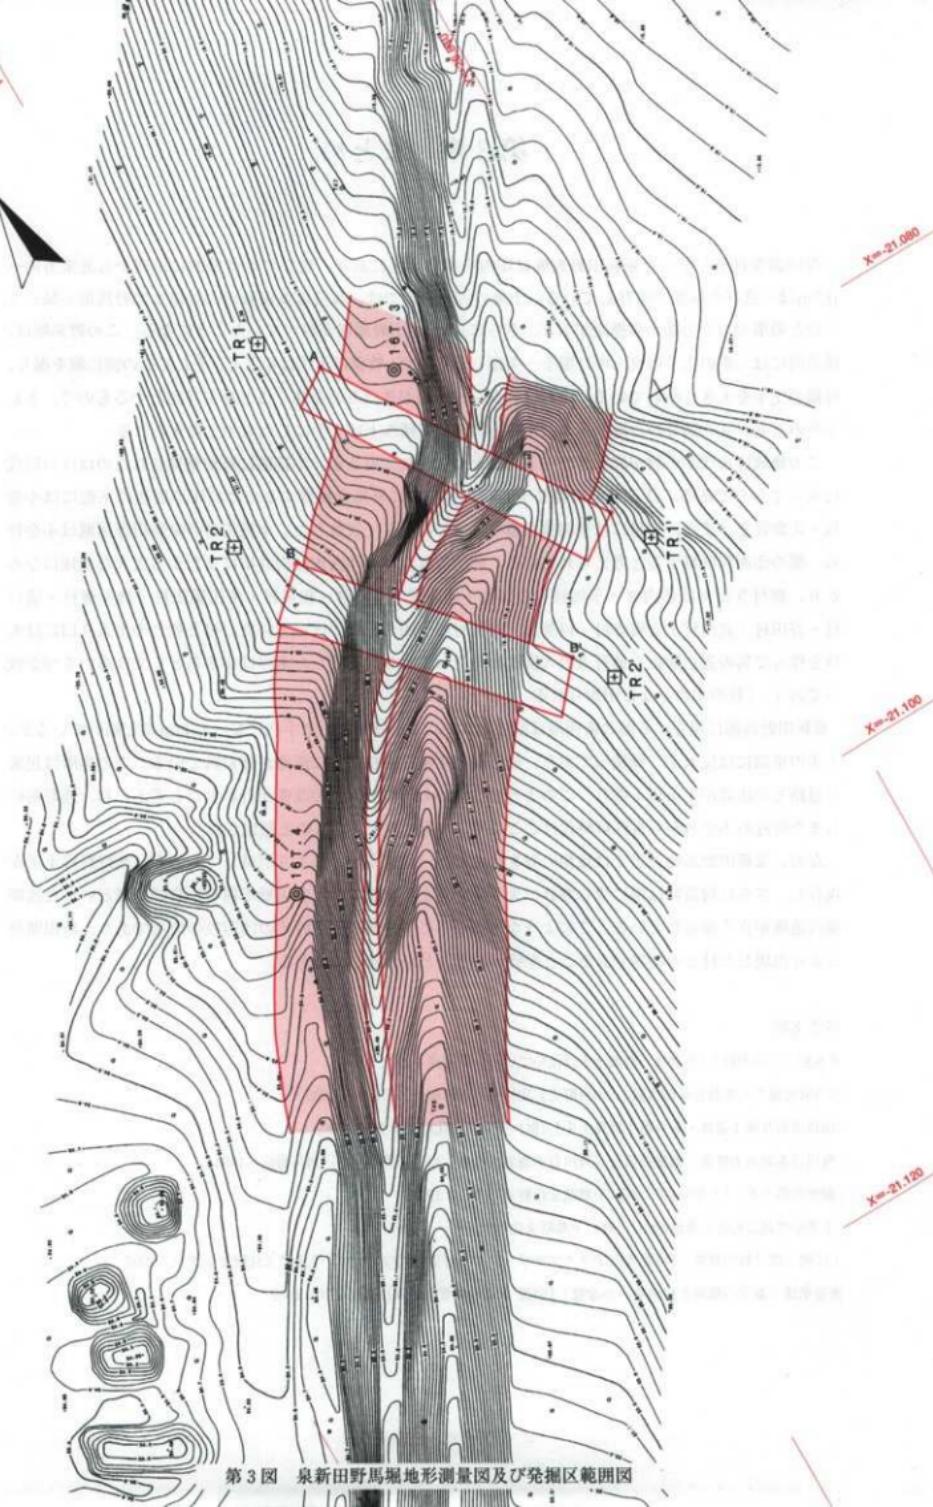
第3図 泉新田馬堀地形測量図及び発掘区範囲図

今回の調査は、現存する約190mの野馬堀のうち北東部分の330mが対象である。対象となる野馬堀は、南西から北東に向かって西側の広い台地平坦部と東側谷部との境の縁辺部に谷に平行するように直線的に造営されており、堀を掘り込んだ土を堀の両脇に30cm～40cmの低い土手状に積んでその間に野馬堀が一条という構成になっている。この土手は台地の平坦部を谷側に延ばすような盛土となっており、谷側の土手状に盛られた土は低地から見ると1.1mの高さがある。

現況では土手状に積んだ土の間の距離は約3mを測り、土砂が風や雨で運ばれて埋まってしまっているが山側から堀の底までの深さは約2m、谷側からでも1.2mを測る。これが調査によって造営当時の堀は、深いところで山側の盛土の上から3m近くあったことがわかった。野馬堀は標高約24.5mの台地平坦面から17mの低部まで続き、旧水田に近い所で不明瞭になって消えている。標高差は7mほどである。調査はこの野馬堀にはほぼ直交するようにトレンチを2か所設定しそれぞれ第1トレンチ、第2トレンチとして調査した。その結果については以下のとおりである。なお、遺物については全く出土しなかった。

調査対象範囲全域に公共座標に合わせた通常のグリッドの設定は行わず、野馬堀に直交して比較的木根が少なく遺存状態の良い2地点を選び2m幅のトレンチを設定した。座標杭はこの2つのトレンチの基点となる箇所の両脇に4点設定し、印西市教育委員会から借用した地形図の公共座標にその座標をおとして位置がわかるようにした。

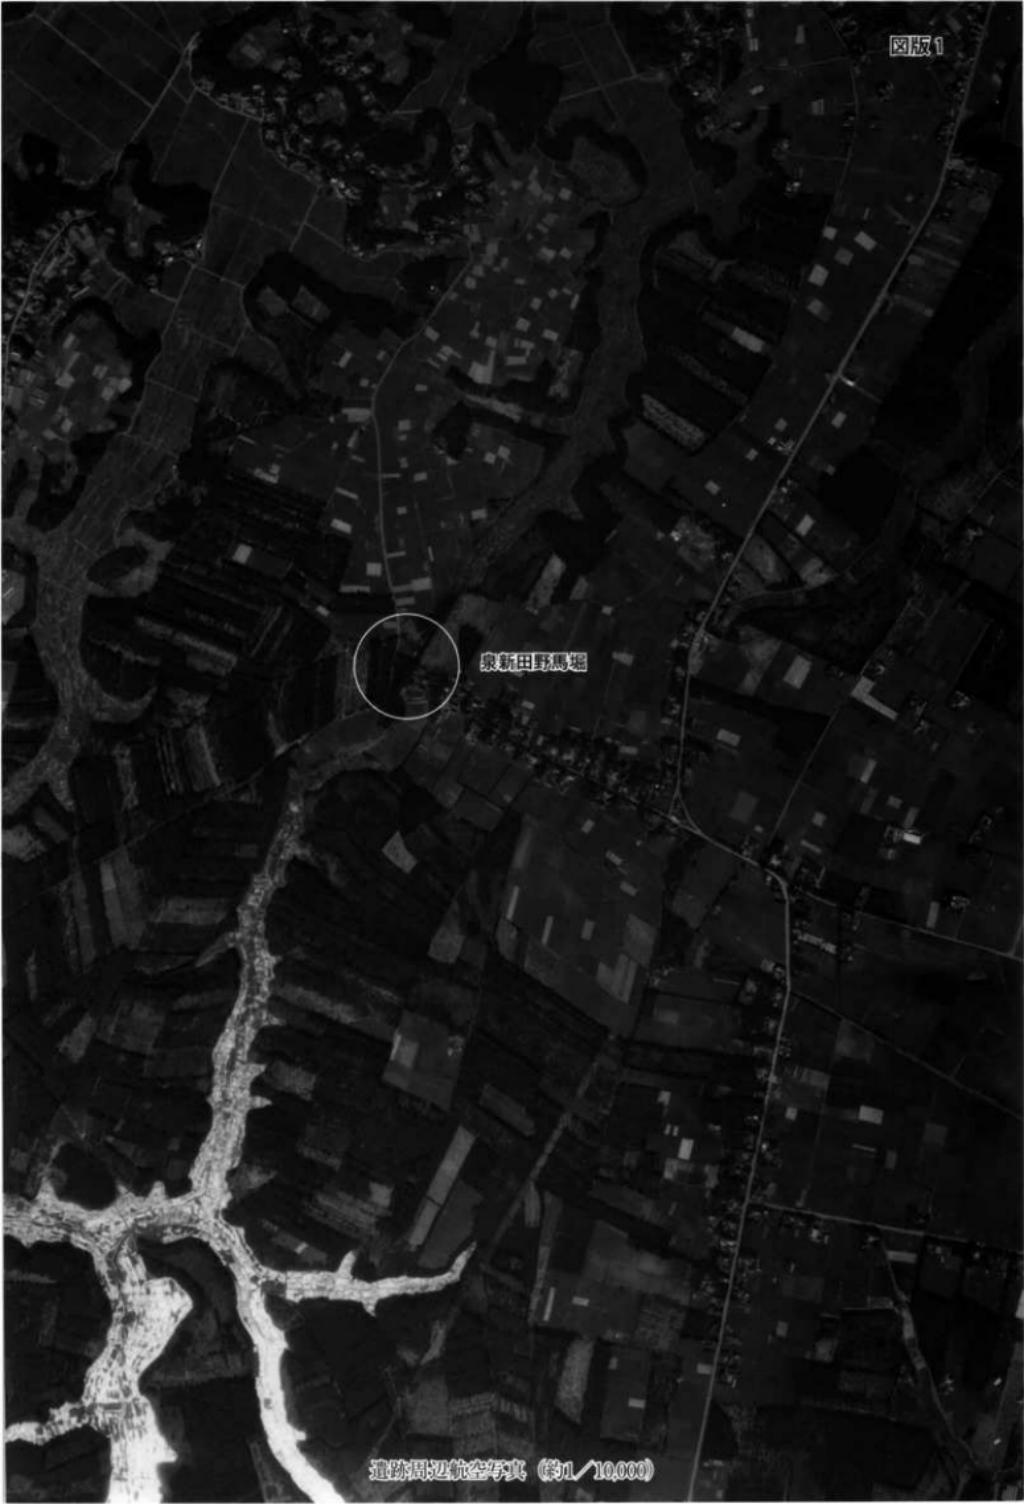
遺跡周辺航空写真(約1/10,000)

1 地理的環境（第1図、図版1）
