# 史跡永福寺跡

国指定史跡永福寺跡環境整備  
事業に係る発掘調査概要報告書

—昭和58年度—

史跡永福寺跡発掘調査団編  
鎌倉市教育委員会発行

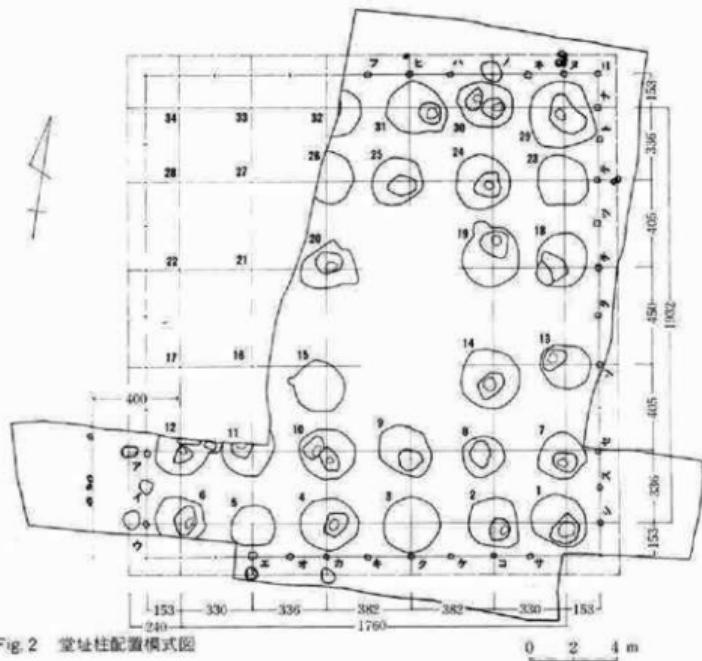
Fig. 2 堂柱柱配置模式図

83A区に検出された堂址は、身舎部分で5間四方、内陣3間四方、来迎壁を有し、四隅に姿階もしくは椽をもつ形と考えられる。堂の正面はほぼ東に面し、軸線は現代磁北より12°ほど振れている。柱配置に関しては、礎石が動かされていることもあって、角柱様東の芯心距離から割り出した数字を使わざるを得なかった。

堂の正面中央柱間は450cm(15尺)を測り、その両脇は各405cm(13.5尺)、さらに脇の外陣部分は336cm(11.2尺あるいは330cm-11尺)という間尺を示す。堂の奥行きは、外陣部分330cm(11尺)に内陣部分の2間が各382cm(12.7尺強)あり、来迎壁背後が336cm(11.2尺)、さらに奥の外陣部分が330cm(11尺)となる。都合正面1932cm(64.4尺)、奥行1760cm(58.6尺)ということになる。

椽は角柱椽束まで153cm(5.1尺)、礎石椽束まで240cm(8尺)あり、雨落ちラインまでは400cm(13.3尺強)ということになる。

以上の寸法はあくまでひとつの目安にすぎないが、何となく尺寸でうまく合っているようにも思われる。しかし問題となるのは、No.13-18振り方間に對して、No.14-19間およびNo.15-20間が変に幅広くなつて、しかも少しずつ雨に偏っていることである。とくにNo.13-14-15のラインは、礎石や根石の抜き取りに際して振り方が荒されていることを考慮に入れても、著しく不適である。この問題を解決するためには、将来堂の後半部にあたる西側一帯をも調査する必要があろう。

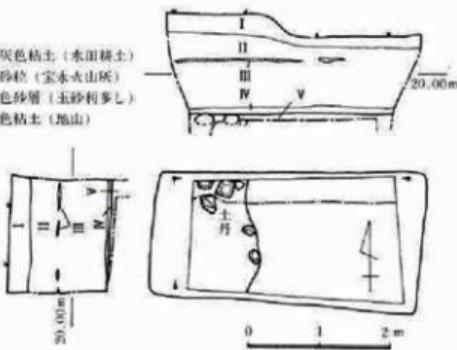
Fig. 4 83B区平面図及び土層断面図

三堂推定地の北方、現地表に弱い段差の残るD-3杭の北東側に、幅2m、長さ3.5mのトレンチを設定し、これを83B区とした。これによって昭和56年度第6トレンチ以北の遺構埋没深度を確認しようと試みたものである。

現在の表土の下は旧水田耕土と考えられる背景をおびた灰褐色粘土が厚く堆積している。この粘土層の中位には、宝永年間の富士山噴火の火山灰と思われる黒色砂粒が、断続的ながら帶状に残っている。その深さは現地表下30~70cmと現地表高からの差はあるものの、標高は20m~20cm前後では水平の堆積を示している。現地表よりトレンチ西端で1m40cm、東端で1m10cmの深さで、黒褐色の固く締った粘土に達する。これは83A区で検出された地山と等しい。

含まれ、瓦片も若干出土している。トレンチ西側では、数個の大型土丹塊が地山中にめり込んだ状態で認められた。

以上の状況は83A区の北部とよく似ており、また昭和56年度第6トレンチの地山上の状態とも似ている。さらに83B区の地表面の標高はトレンチ西端で19m40cm程を測り、83A区や以前の第6トレンチと大きな差を認め得ない。現地表は近世以降の耕作によっていくつかの段差をもつ北西-南東方向の微傾斜地となっているが、本トレンチ発掘の結果三堂推定地の平坦面はずっと北方まで広がることが明らかになった。ただし建築遺構などの有無については、トレンチがあまりに小面積であったため何とも云えない。来年度以降もこの北部について更なる調査の手を加えることが求められる。

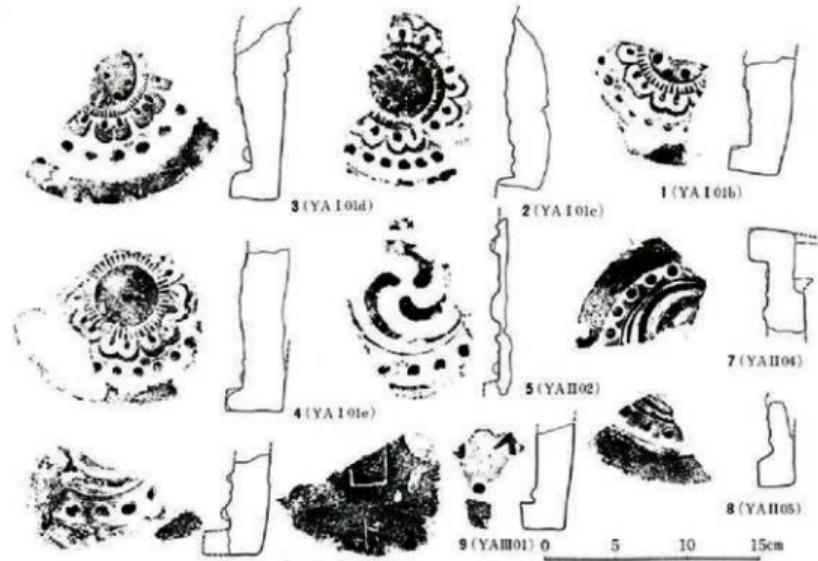
Fig. 5 鎧瓦

YA I 01 (Fig. 5-1~4)；八葉複弁蓮花文である。内区には1+8の蓮子配列をもつ中房を中心とする複弁を配する。外区内縁には珠文を密にめぐらせ、周縁は幅が広く直立している。蓮弁の形状や珠文等が若干異なる4種が今回検出された。

01b (1)は範の彫りが比較的深く、輪郭線で表現した蓮弁中に小さな子葉を配している。中房の蓮子は珠文より大粒である。01c (2)は珠文が大粒で、蓮弁中に大きな丸味をもった子葉を置いている。01d (3)は蓮弁を輪郭線で表現せず、全体を浮出して平面をなし、その上に子葉を置く。01e (4)は範の彫りが浅く、文様が平面的である。YA I 01は合計18点出土した。

YA II 02 (Fig. 5-5, 6)；左まわりの三巴文を内区に配し、その外側に大粒の珠文がほぼ均等な間隔でめぐらされている。周縁は高く直立し幅が広い。男瓦との接合は高い位置で深くなされ、瓦当裏面は丁寧なナテ調整で平らに仕上げている。6は裏面中央に「□光」の刻印を押している。胎土に砂粒の混入が少なく、YA I 01に近い。比較的硬質で灰色～灰褐色を呈し、10点みられた。

YA II 04；(Fig. 5-7)右まわりの三巴文である。巴の頭部先端はやや丸く、頭部から刷太氣味

に尾部へ続く。その外側は一重の界線に囲まれ、まわりに珠文を密にめぐらす。瓦当面に離れ砂と考えられる黒色砂粒がみられる。男瓦との接合は高い位置で浅くなされ、瓦当裏面はナテ調整を施す。胎土に小石、砂粒を混じえ、焼成はやや軟質で、灰黒色を呈す。4点出土した。

Y A II 05 : (Fig. 5-8) 小破片が6点出土した。左まわりの三巴文を区内に配し、そのまわりを界線が囲み、外区内縁に珠文を置いている。瓦当面に黒色砂粒の離れ砂の痕跡が顕著である。胎土は小石、砂粒を含む粗土、比較的軟質で灰褐色～灰黒色を呈す。

Y A III 01 : (Fig. 5-9) 小破片が2点出土した。これは、太い文字で右まわりに「永福寺」銘を表現するもので、本例は福と寺の字の一部が見られ、瓦当面にやや粗い離れ砂を使用している。胎土に小石を混じえた砂粒を含み、焼成は硬質である。

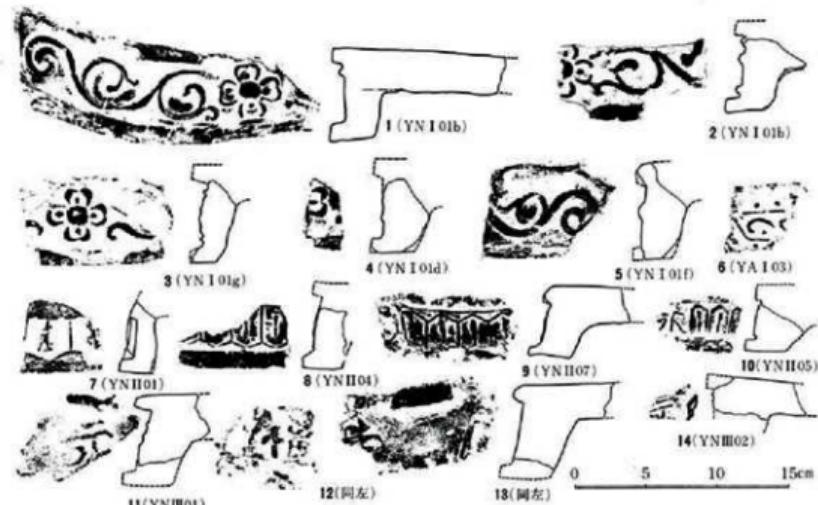
Fig. 6 字瓦

Y N I 01 : (Fig. 6-1~5) 四葉の花弁を十字に配する花文を中心飾とし、その左右に唐草文を反転させる均正唐草文である。中心飾には、各花弁の中央が凹むハート形を呈したものと、花弁が丸味をもつたものがあり、さらに唐草文が三反転するものと、二反転と少し伸ばしたものがある。01 b (1.2) は各花弁の中央の凹みが弱く、中心飾から少し離れて唐草を反転させている。01 d (4) は01 b より中心飾が大きく、各花弁もよりハート型に近い。01 f (5) は二反転目の支葉が上向きとなり、范の彫りも浅くなっている。01 g (3) は中心飾の花弁の中央が凹むもので、唐草文が二反転しさらに少し伸びる。

頭部は女瓦凸面広端縁に沿って粘土を貼付し、段階を形成する。瓦当上端は横もしくは斜め方向のヘラ削り調整を施すものがほとんどである。凸面は縦位の比較的細い繩叩き目を施す。本型式は総計51点が出土した。

Y A I 03 : (Fig. 6-6) 内区は釣針状の唐草文を上下交瓦に配し、唐草の巻き込んだ方に石錐状のものを置く。内外区を界線によって分け、内縁に珠文を配す。焼成は良好だが粗土で、灰褐色を呈す。小破片が1点みられた。

Y N II 01 : (Fig. 6-7) 陰刻の下向き刺頭文を連続して配すもので、刺中の端は太く先端が尖っている。瓦当上端を斜め方向にヘラ削り調整を施す。胎土良、焼成はやや甘く、灰褐色を呈す。1点出土。

Y N II 04 : (Fig. 6-8) 太い凸線で下向き刺頭文を連続して配している。凹面は細かな布目模を残す。頭部、頭部は横方向のナテ調整を施す。胎土は砂粒を含むが比較的良土で、焼成はやや硬質、灰褐色を呈す。なお、今回出土した3点は二次焼成を受けて、軟質になったものや、ふくれてコクス状を呈したものがある。

Y N II 05 : (Fig. 6-10) 全面を浮き出した上向き刺頭文がそれぞれ独立して配され、又「永」の字が陽刻されている。細い界線が上下に周縁部と接するように置かれている。頭部は横方向のナテ調整を施し、瓦当部と女瓦との刺離面が斜めになる。胎土は小石、砂粒を多く含む粗土で、二次焼成のためか焼けただれて硬質になっている。1点出土。

Y N II 07 : (Fig. 6-9) 太い凸線で上向き刺頭文を連続して配し、中央と考えられる位置に三巴文を置く。界線は上下に配されるものの、下方の界線は刺頭文に接している。瓦当部は女瓦凸面広端縁を斜めに切り落し、別粘土を貼付している。瓦面に離れ砂の痕跡が顕著で、黒色の細い砂粒が付着し、瓦当上端を斜めにヘラ削りして調整を施す。胎土に小石、砂粒を多く含む粗土で、焼成の軟質、やや硬質との2点が出土した。

Y N III 01 : (Fig. 6-11~13) 内区に「永福寺」の文字を左から配した寺銘字瓦である。瓦当面はやや粗い離れ砂の痕跡が顕著で、上端を横方向のヘラ削りで調整を施している。頭部と頭部から女瓦にかけて横方向のナテ調整を行なう。胎土は小石、砂粒を含む粗土、焼成は硬質である。4点出土。

Y N III 02 : (Fig. 6-13) 「永」の小さい文字を残す寺銘字瓦である。本遺跡から出土する「永福寺」銘の字瓦には2タイプが知られているが、本例は右から寺銘を表現したものと考えられる。1点出土した。

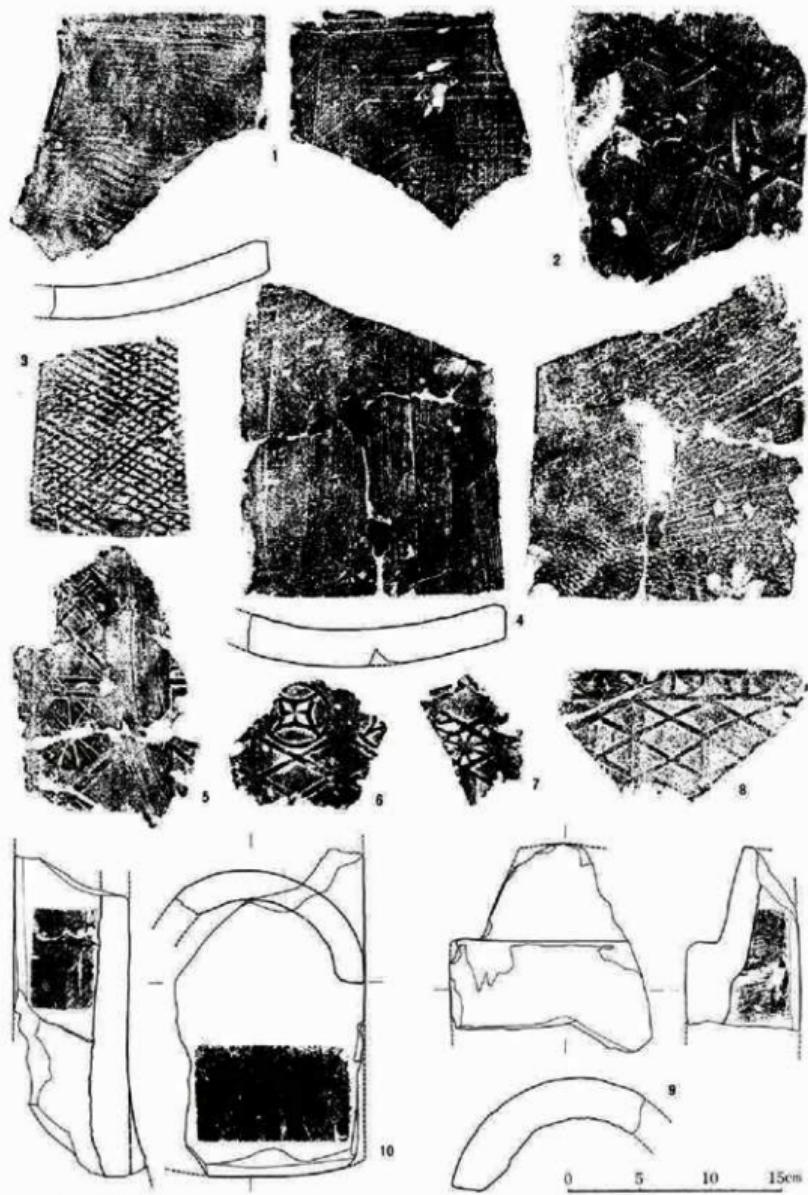
Fig. 7 女瓦・男瓦

繩叩き目 (Fig. 7-1) : 人名押捺の文字瓦を有する一群で、本寺の創建期の主要軒先瓦との対応

が推定される。焼成は軟質硬質の両者があり、灰色～灰褐色を呈する。

凸面は側縁に平行した比較的細い繩目叩きで、繩の条間も密で、叩き目は概して浅い。凹面は布目痕を残すものと、残さないものがある。凹凸面ともに端縁に平行した直線的な糸切痕を明瞭に残し、やや粗い砂粒が多く付着しており、凸面の砂粒は叩き目によって打ち込まれている。

斜格子目 (Fig. 7-2, 3)：2は後述の斜格子目叩きの中に文字、記号を組み込んだものを含む一群である。焼成は比較的良好で灰色～灰褐色を呈し、二次焼成を受けて明るい赤褐色を呈する例もみられた。厚手の製品が多い。

凸面は大きな斜格子の叩き目が施されているが、多くはナデ調整によって不明瞭になる。凹面も不規則なナデが施され、ナデの及ばない部分には細かな布目痕を残している。

3は凸面に小さい斜格子文である。焼成は硬質で、須恵質の例もある。灰色を呈す。凹面には布目痕がみられず、砂粒が多く付着している。

特殊文 (Fig. 7-5～8)：「永福寺」銘の文字スタンプを多数含む一群である。これらは、小石を多量にまじえた砂粒を含む粗土、焼成は良好なものが多い。灰白色～灰黒色を呈し、厚手の製品である。火災に会ったためか明るい赤褐色を呈する例もみられた。

凸面にいくつかの文様を擬位に組み合せた叩き目痕を有するもので、5は斜格子文とその一部に花菱を入れさらに菊花文を配した破片で、6は円形中に花菱を入れたものと斜格子文を残した破片である。叩き目から少なくとも2種類以上の叩き板を使用しているものと考えられる。

Fig. 7-4は陶質の特異な瓦で、各コンテナから抽出した同種の破片がすべて接合できた。凸面は斜め方向の深い糸切痕を残し、不明瞭ながら繩目の叩きが一部に認められた。凹面には擬位の繩板压痕を残すが布目痕はみられない。凹凸面ともにガラス質が湧出している。側面はヘラ削りの際、はみ出した粘土を凸面方向にナデながら折り曲げている。広端縁をヘラ削りで調整している。

本遺跡から出土する男瓦には、胎土、焼成の違いから2種類に大別が可能である。図示したFig. 7-9の一群には焼成が軟質なものと、比較的硬質なものとが認められ、胎土は一般的に砂粒を少量含む良土で、焼成の軟質なものには板めて精良な粘土を使用した製品が若干量ではあるが認められた。凸面はナデ調整を施しているがわずかに繩目叩きを残す例が多い。凹面は細かな布目痕、糸切痕を残し、男瓦部側縁、端縁を幅広くヘラ削りし、玉縁部の端縁、側縁にも斜めのヘラ削りで調整している。また、同図10の一群は小石を多くまじえた砂粒を含む粗土で、焼成は比較的良好だが脆い。凸面は丁寧に調整を施して叩き目を消去した例がほとんどで、稀に男瓦部凸面に縦位の繩叩きの痕跡を認める。

遺物の面では、人名とおぼしき文字がスタンプ捺しされた瓦がかなり出土したことが注目できる。また東海地方（名古屋周辺？）の窯で焼成されたと思われる女瓦（Fig. 7-4）が1枚だが出土したことでも特記に値する。鎌倉の寺院址からは瓦の出土こそ多いが、瓦の生産とくにその焼成窯についてはまったく知られていないに等しい。今後とも瓦の資料はさらに良好なものが得られるとは思うが、人名印の瓦は問題解決の一つの手がかりとなるであろう。

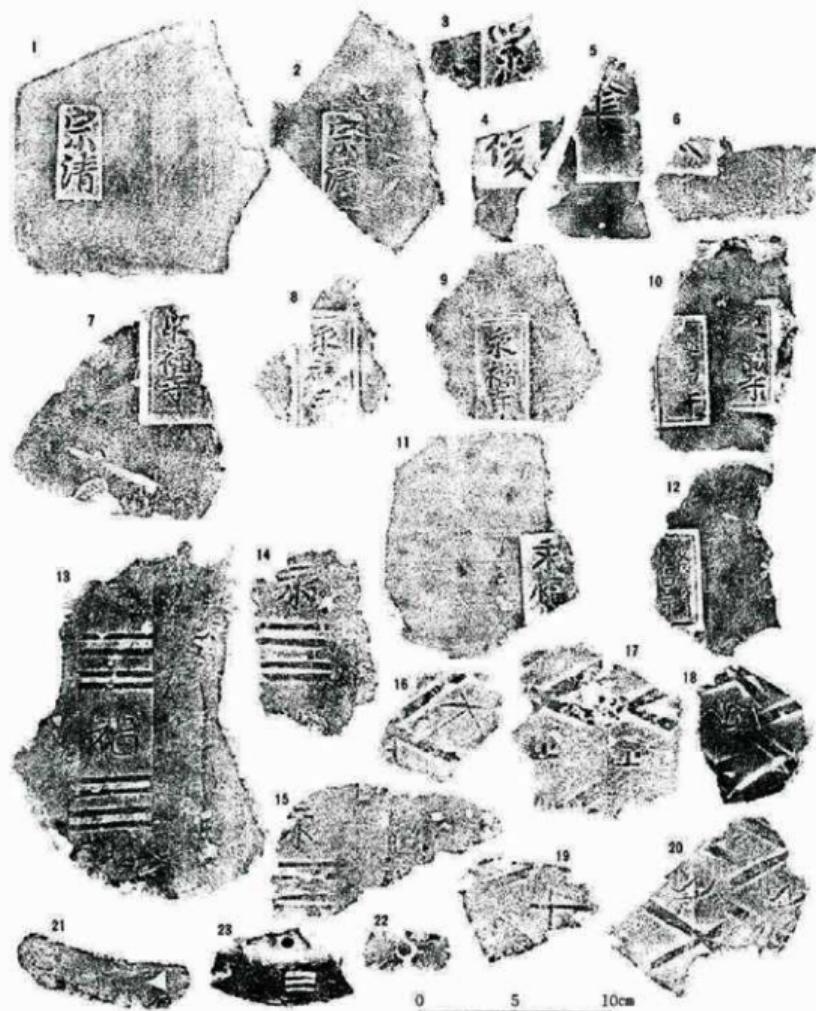
Fig. 8 文字スタンプ瓦、記号瓦

出土した文字瓦には、女瓦凹面に長方形の陰刻押印を捺されたもの（Fig. 8-1～12）や同種の押印を鎧瓦の瓦当裏面に配したもの（Fig. 5-6）などがあり、また文字・記号を刻み込んだ印き板で凸面に型押したものも認められた（Fig. 8-13～20）。

1～6は人名を刻した瓦で、1、2は「宗清」、3は「宗□」、4は「□俊」、5は「□長」、6は同種のスタンプ枠を残しているが文字不明である。「宗清」スタンプは計4点見られた。さらに前述の三巴文鎧瓦（Fig. 5-6）の瓦当裏面中央に「□光」の文字が押捺されていた。

7～11は「永福寺」銘が押捺され、字体や押印の大きさの異なるもののが36点出土した。10は同スタンプが2回捺された珍しいものである。

12は「文暦二年、永福寺」の文字を二行に配したスタンプで、この他にもう1点見られた。

13～15は凸面に大きく「永福寺」の文字が押捺され、名字の間に4本の横線が入れられている。計4点出土。

16～20は斜格子文の印き目中に文字・記号が組み込まれたもので、16は裏字で「大」、17は「上」、18は花押もしくは花蝶の形を配したもの。19、20にはそれぞれ記号のようなものを表現している。

瓦工房の印と思われるものが3点出土した。21は三角の棒で押捺された三角印、22は竹管で丸印を押捺したもので、女瓦の端面に認められた。23は鎧瓦の周縁に「日」印が押捺されている。

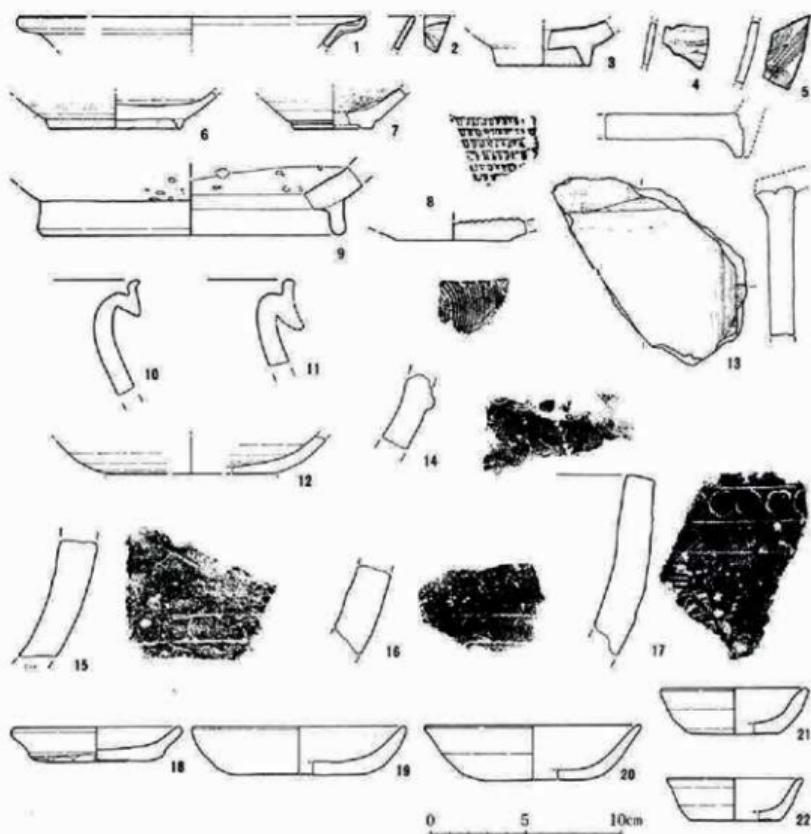
Fig. 9 陶磁器類

1～3は青磁である。1は折縁の鉢、2は片切形で進弁文を削り出した碗、3は高台内まで釉のかかる碗の破片である。3は旧水田床土中の出土である。いずれも堂址の最終年代より古い。

4、5は青白磁梅瓶の胴部片である。漸状工具により平行線や溝文を描く、一般的なものである。

6は精胎の山茶碗底部で、付高台の豊付部に僅かに粗底をとどめる。精胎とはいえ美濃系の白い土ではなく、燒成もやや甘い。瀬戸系ではないかと思われる。

7は瀬戸の碗である。器形は天目茶碗に似る。高台は削り出しで低い。全体に火を受け、釉は溶け固まっているが、緑色を呈する灰釉系のものと思われる。83A区北部の地山上砂層から出土しており、遺物群の中では最も新しい年代を示す。応永12年（1405）の火災で焼けたものであろう。

8は瀬戸のおろし皿である。底部は糸切りで、側壁はかなり開いた形となる。

9は山茶碗窯系の捏鉢の底部片である。高台は貼付けで、内底面は磨滅している。

10、11は常滑の腰の口縁部である。10は縁帶上部が立ち上がり、下に伸びない古い形を示す。11は断面がN字状に近くなってくるが、下部は頭部器壁に接しない。

12は瓦器質の碗または鉢の底部片で、ロクロ成形、底面ヘラ切り離しまたは伏せ削りとなつていて

る。胎土はやや粉質で混入砂少なく、灰黒色で軽く焼き上がっている。鎌倉では類例をみない品である。鎌倉市街地で出土する瓦器質黒縁皿の、焼造地不明、精船、ロクロ成形のものに似る。

13は瓦器質の角形火鉢の底部である。四隅に脚が付くものであろう。

14~17は瓦質の手あぶりで、15~17は同一個体と思われる。14では連珠貼付文帯の下に優美な菊花文を連続スタンプ捺したもので、器表は平滑に磨かれている。15~17は胎土かなり粗雑で、表面のみ磨いて平滑にしており、口縁直下に五葉花文の連続スタンプ捺し、その下に連珠貼付文を配す。また底部に近い胴下端にも連珠貼付文帯がめぐる。このような連珠文帯のある火鉢は、これまでの市内の調査から、14世紀の後半を中心として見られることが知られている。

18~22は素焼きのかわらけである。18は手づくね成形のもので、破片はかなり水磨している。19は糸切り底で側壁が丸味をもって立ちあがる、鎌倉時代後期に一般的なものである。全体にタール状物質の付着があり、灯明皿として使用されている。20~22は糸切り底であるが、口縁が外反する器形で、20は器壁もそう厚くならないでからうして14世紀の末に位置づけられようが、21、22のように分厚くなり器高の高くなるものは15世紀以降に下がるとみなさざるを得ない。

が、10、18のように鎌倉時代前半のものもあるので、この場所が古くから使用されていたことは疑いなかろう。下限としては、7、21、22のように15世紀代と考えて良いものまで含まれているので、応永12年の火災後に寺が再建されなかったという文献史の説が裏付けられるのではなかろうか。

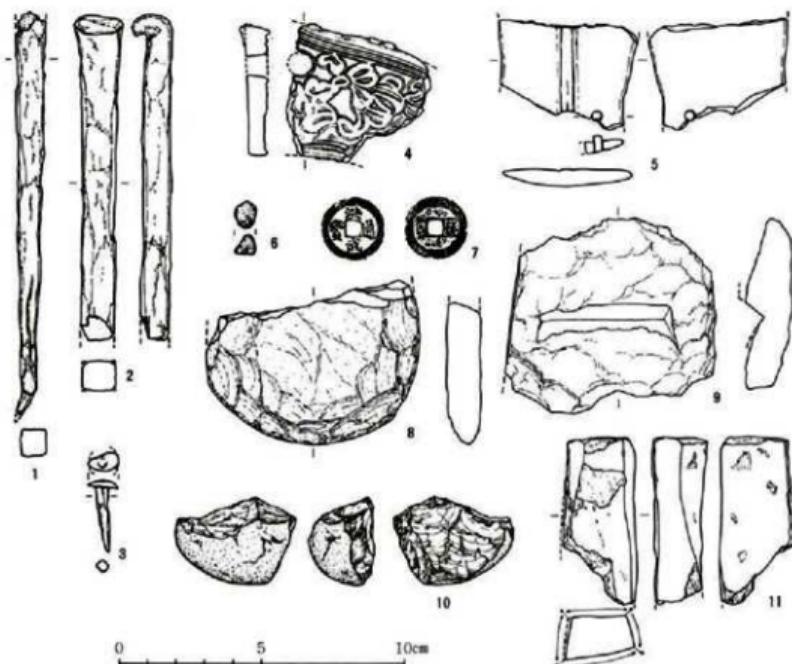
Fig.10 金属製品・石製品

1、2は大型の釘である。堂址の椽が作り直されていることを考えると、これらの釘も建物の修理に使われたものと考えたい。

3は銅釘であるが、頭部にはおそらく円形をなすであろう笠が付けられている。鉄釘が構造物の補強接合に使用されるのに対し、このようなものは飾り釘であったと思われる。

4は簪の破片であるが、材質は銅のようにみえる。裏面は無文であるが、表面には花文様が巧みに配される。彫り込みは深く、刻線は断面角張るので、象嵌が施されていたのではないかと思われる。全体に火熱を受け、割れ口まで火ぶくれを生じてるので、永福寺の火災によって壊れたものと思われる。角柱椽束「ノ」の抜き去り穴覆土より出土した。

5は全形、用途とも不明の銅製品である。断面は翼状で、平坦な面の中央に軸状の凸部が作られている。その片面には円柱状の鋼鉄が貫通しているが、平坦面側に長く折れ残っているので、この面が何かに接して取り付けられていたことがわかる。83A区南部地山面上より出土。

6は火災で焼けて溶け固まった金属粒である。材質は銅のようにも見えるが、一部銀光沢が見え重いので、銀の可能性もある。地山上の瓦片散乱の中から出土した。

7は「洪武通宝」である。背文は右に「一錢」とある。鎌倉の市街地では明錢の出土は皆無に等しく、明錢の出土するのは鎌倉が都市としての機能を失った以降の時代に限られるようである。陶磁器の瀬戸の碗と共に、今回検出の堂址の最終年代を知る手がかりとなろう。

8は縄文時代の打製石斧である。灰色の片麻岩ふうの石を用いている。83A区の南西部の地山上面より出土した。当地の調査ではこれまでに弥生式土器や須恵器・土師器なども出土しており、この谷間に先史・古代からの人の居住のあったことがしのばれる。

9は硯の破片で、青黒色の粘板岩を用いている。海と左側辺の一部しか残っていないが、側辺の方向性からすると風字硯か変形硯の可能性がある。

10は火打石である。灰色のチャート円礫を打削し、後部を打点としている。あまり使いこまれてはいない。

11は砾石である。緑灰色の硬質凝灰岩のような石を用いている。長手方向の四面はすべて砥面として使用されているが、ねじれたようなカーブをもつ。

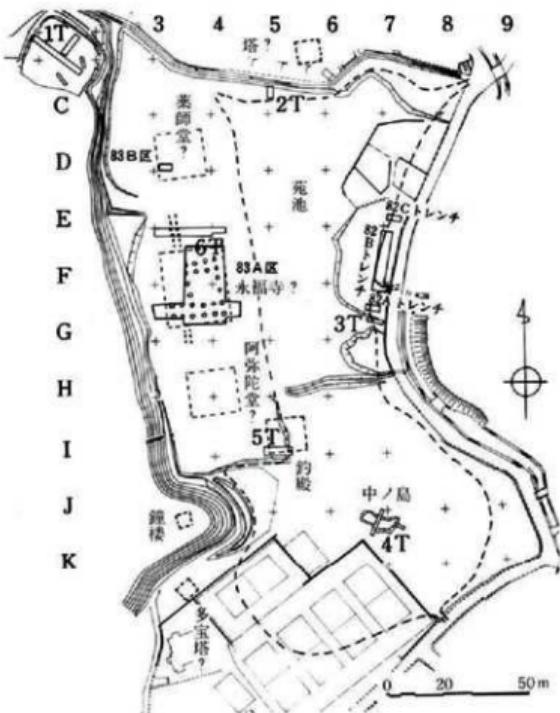
Fig. 11 今年度までの調査区と遺構推定地

今年度の発掘調査でもっとも大きな問題は、巨大な礎石をもつ五間四方の堂址の検出である。その規模や構造を論ずる前に、まず堂の建てられた土地について考えておかねばなるまい。今回調査の83A区と83B区はともに、一昨年の第6トレンチと同じ黒粘土の削平面を地山としており、共通の青味灰色砂層に覆われている。そしてその標高は19m 20~40cm程のところにあり、これは一昨年の第2トレンチの苑池北岸部とごく近い標高である。さらに、今回の堂址の前面では池汀線に迷いなかったのである。こうしてみると、三堂の前方にあった池は從来考えられていたものよりやや狭いものと考えられ、三堂推定地とすべき谷西半部の山裾の平地はずっと広い面積があったと考えたいところである。

次に上述の平地の中での今回検出の堂址の位置を考えると、西方山裾のラインがB-2杭からI-3杭東方にほぼ直線的に走る中で、ほぼ中間点の前面（東側）に当るのである。堂址の正面の幅は控え目に礎石棟束（表層？）を含めただけで考えても24mを超える。この堂址の南端から南方Jラインで東に突出する山裾の間には、平地は約50mほどしか残されていない。この中に同規模以上の二つの堂の存在を考えることは難しい。とすれば、今回検出の堂址が二階堂たる永福寺である可能性が強いと云えるのではなかろうか。ただし、今回の堂址を中心として両方脇堂の位置を想定するとなると、83B区に礎石振り方の一部さえ見出せなかつたことが気になる。さらに一昨年の第6トレンチで検出されている礎石の性格も未解決のままである。他の堂址の位置や渡り廊下の有無などを知るためにには、今回の調査区をさらに南北に広げる形での発掘を着実に進めてゆくほかあるまい。平地南部は山の突出と釣殿の礎石の存在で建築限界は明らかであるが、北部に関してはB・C-3方眼あたりにもう少しトレンチを入れて調べる必要があろう。

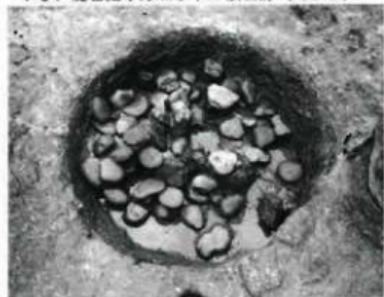
礎石は原位置を動されているものの、掘り方中に残存する玉石はかつて礎石を支えていた根石であることは容易に想像できる。その状況はNo.1～3掘り方に良く残されており、掘り方を掘った後に数十個の径20～30cmのやや平たい伊豆石の円形河原石を、地山の粘土で間をつめながら積み重ねて礎石を受け支えるようにしたものと考えられる。礎石自体が河原石で形がまちまちな上に、必ずしも平たく置くとは限らなかったようで、長手方向の先に柱座を切り出したものもあるので、このような根石の積み方は複雑ではあるが一面便宜的ともいえる。根石は前述のような大きさであり、鍾乳の各所の遺跡で見る限り、屋敷や小堂宇の礎石として転用するのに手頃なものであるから、ここの大規模石が動かされている原因のひとつに、根石の抜き取りということもあるのではないか。とくに根石の残存は南東部のNo.1～3およびNo.7掘り方に顕著で、他の部分では殆ど残っていないことは示唆的である。

▼ 3. 磨石掘り方No.3 中の根石群 (南より)

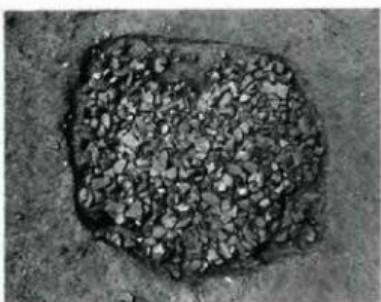
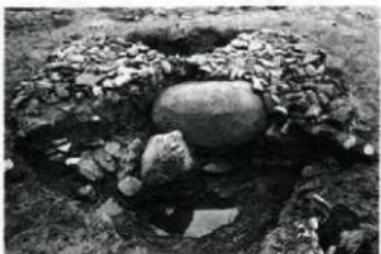
礎石掘り方No25は、掘り方確認面よりも盛り上がるよう瓦片や礎が集中していた。これを四分割して掘り進めたところ、礎石は原位置を動かされてはいたが存在し、瓦片は表層に多いものの、軟弱な灰色粘土層中にも厚く包含されていた。すなわち、礎石または根石の抜き取り作業がなされた後に瓦片や礎がこの掘り方内に集中して廃棄されたものと考えられる。

この穴から出土した瓦片を見ると、初期の胎土良好なものと、新しい粗胎のものや、文字スタンプのあるものなどが混在しており、特定の時期のもののみ捨てられたわけではない。陶磁器類はごく少量が含まれていたにすぎないが、焼けはぜた安山岩の剥片や鎌倉石の割れたものなどが多く含まれ、瓦片と石と区別されて集められたものとは考え難い。抜き取り穴に瓦礎が集中して捨てられたものとしか思えない。その時期は瓦礎の混在ということで、上層積み増し面の築造とは同時期と思われる。そうなると堂の廃絶後の礎石抜き取りと瓦礎の集中廃棄、上層積み増し面の築造とは、一連の作業であったとみなせるのではなかろうか。応永12年の火災以降も、永福寺は寺としての活動はしていたようなので、これらのこととは享徳3年(1454)までの約半世紀間になされたと思われ、想像をたくましくするならば永福寺の最終末の姿を示すものともいえよう。

▲ 5. 6. 瓦片集中廃棄地点 (磨石掘り方No.25) の上面と断面

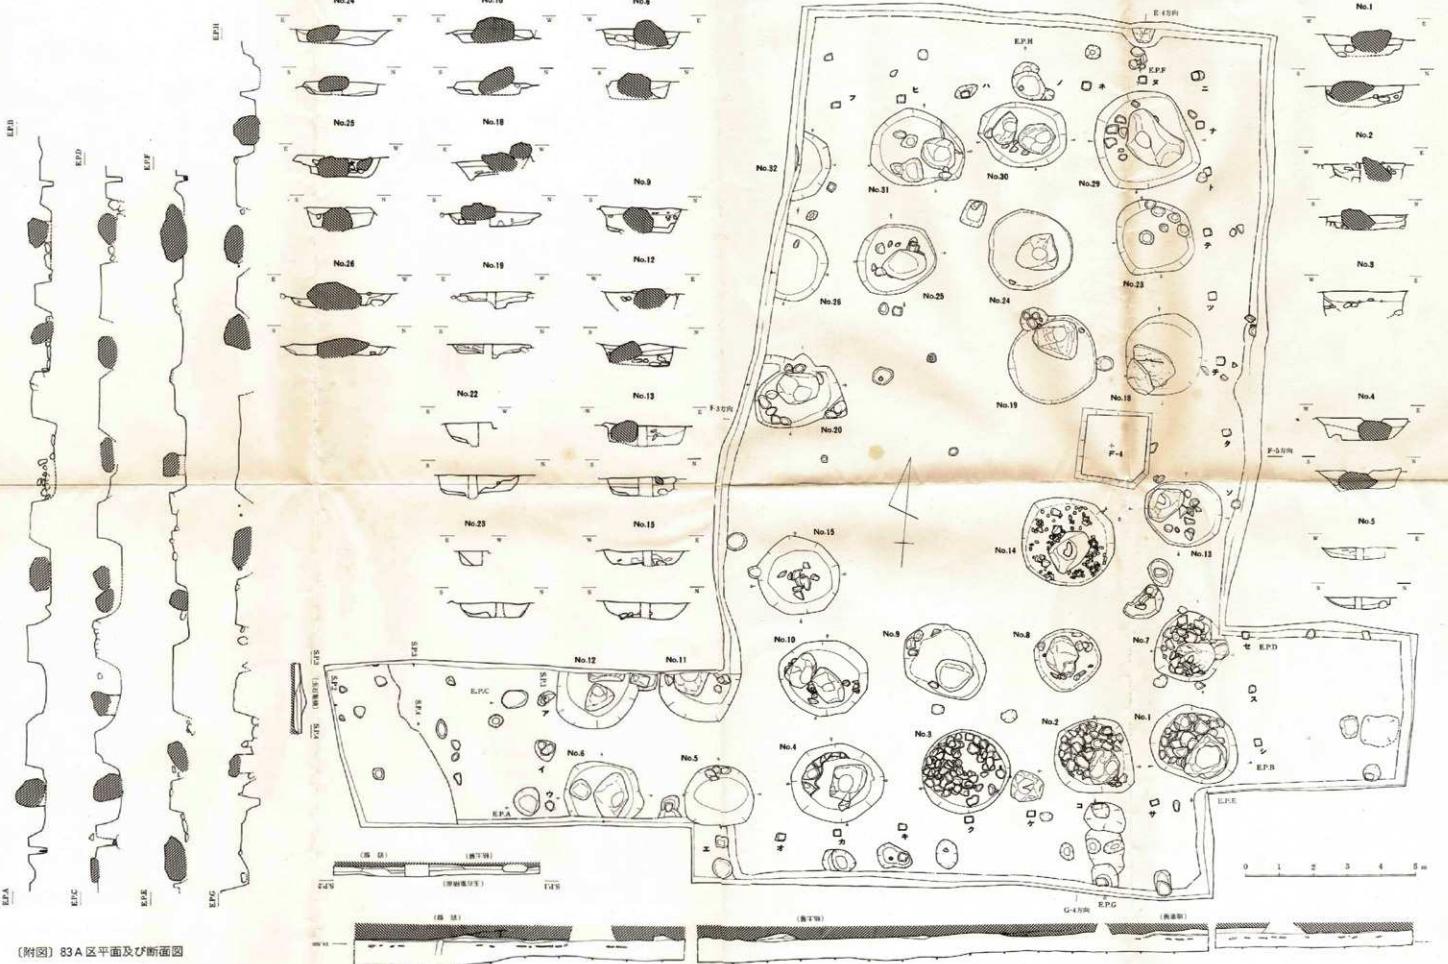
(附図) 83A区平面及び断面図

堂址を構成する礎石掘り方の確認面は、主として谷あいの堆積層である黒色粘土層上面であったが、一部では土丹(泥岩)による地業面となっていた。これを南西拡張区から南東拡張区にかけての東西ラインで見てみると、西端の山裾近くでは岩盤削平面があり、そこには土丹で埋められた角

形柱穴が1口検出されている。岩盤削平面はすぐに地山層（黒色粘土）下の自然傾斜となって消えてゆき、礎石掘り方No.2～No.30にかけてのラインまでの間は、地山を削平した面となっている。その間でも部分的には土丹塊が地山にめり込むように埋没している。調査区東側に行くに従い、土丹塊は量を増し、南東拡張区では厚さ50cm以上の土丹地業層を形成している。

礎石掘り方はすべて径2～2.5m程度の円形で、深さは0.6～1mほどであった。断面形は鍋底状と形容しうる。掘り方の覆土は2層に大別でき、上部はきわめて軟弱な灰色の粘土で、これは堂址全面を覆う粘土層と共通のものであった。下部は地山の黒色粘土の再堆積土で、土丹粒や礫を混入するがかなり固くしまっている。後述するように覆土下部にある伊豆石（玉石）は根石としての原位置を保っているのに對し、上部は瓦片や割れた石片などを含み、しかも礎石自体も原位置にはないことからして、火災後に再建に利用するため礎石を掘り起こそうとして、いくつかは抜き去ったものの、全部を掘り出さないうちに再建を断念したのではないかと思われる。このことは掘り方No.26やNo.23、No.5などが、ほとんど根石を残さず、底近くまで軟質粘土であったことからも首肯しうるであろう。

礎石は、堂の身舎部分を支持していたと思われる大型のものが26個（割れたもので可能性あるものを含めると28個）が調査範囲から検出されているが、柱ののっていた当時の原位置にあるものはひとつもない。もっとも原位置に近いと思われるNo.1掘り方中の礎石でさえ水平位置が動かされている。No.2・3間にあるものは調査前より現地表に露出していたし、No.18には他の場所の礎石が移動転覆させられ、No.10、11、12、30掘り方のように複数の礎石やその破片が転落しているものもある。

礎石はすべて伊豆石と通称されている安山岩の河原石である。大きさは最大のNo.29掘り方中のものが長径2m弱を測る。形は様々であり、概して河原にあったときの水磨面を多く残している。柱を立てるための柱座が、残存する礎石すべてに認められた。これは礎石の上に当る面をノミで円形水平にはつただけのものであるが、径70cmに達するものもあり、柱の太さ約2尺程を想定できる。柱座の周辺は石の表面が大きく剥離しており、火を受けるとはせらる安山岩の特質からして、火災に
