青葉山公園整備事業に係る  
追廻地区  
埋没堀跡（第7次）・広瀬川護岸石垣天端（第8次）  
発掘調査報告書

2023年3月

仙台市教育委員会

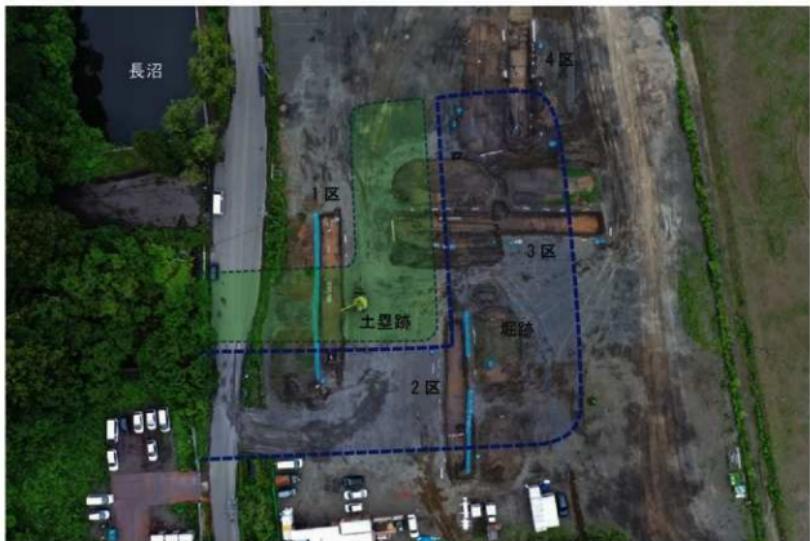
1 埋没堀跡調査地区全景と堀・土壠の推定位置（上が北）

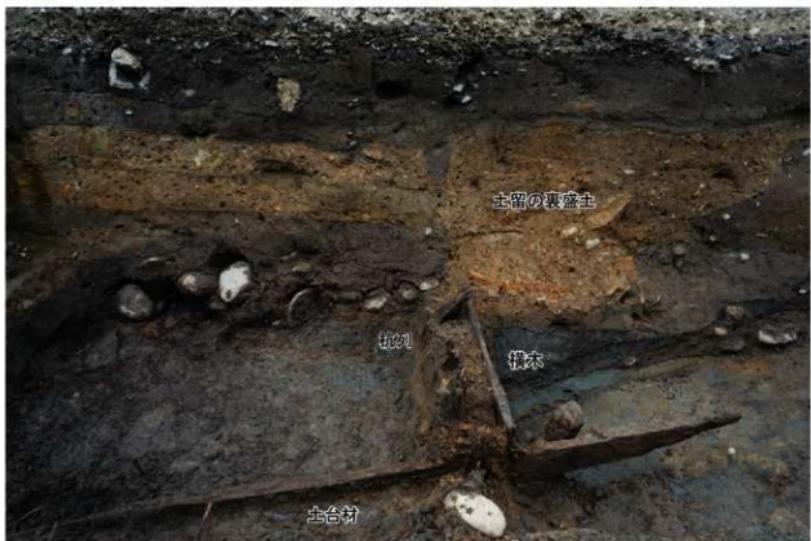
3 埋没堀跡 2 区 SX-4 土留遺構（西から）

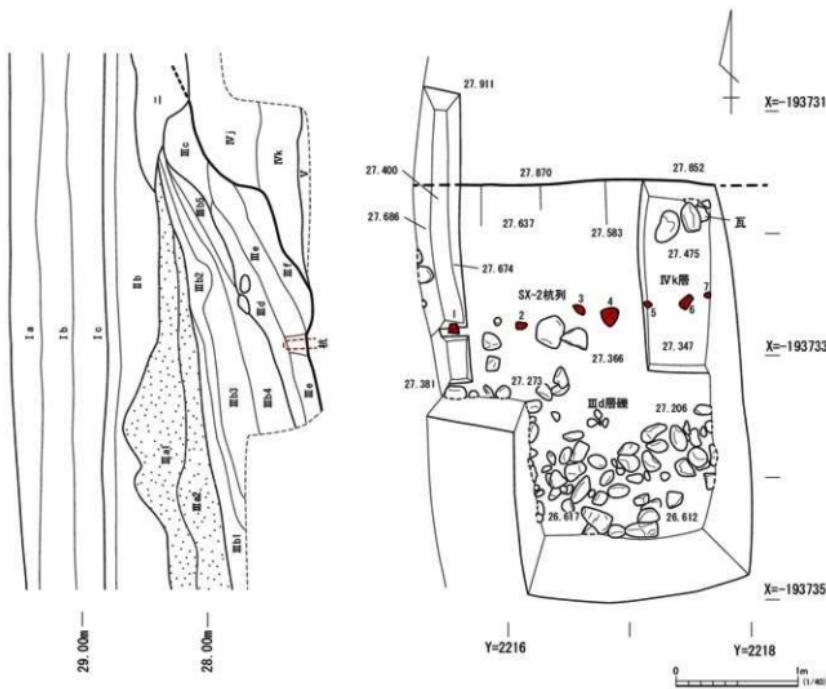
第7図 1区 SD-1 堀跡と SX-2 杭列

調査区の南端部で堀跡の北辺岸部の輪郭が確認され、一部深掘りを行って堀跡内の遺構と堆積土の観察を行った。堀跡の上部には、黄橙色系のシルトないしシルト質粘土からなるブロック状の土層が40～60cmの厚さで堆積（III a層）する。この層は堀を埋めるために運び入れられた人為的堆積土層と見られる。その下のIII b～III f層は自然堆積と観察される土層で、その内のIII b層は流水の影響を受けながら岸上部からの流入土（土壌起源か？）を含む堆積土と考えられる。その下の黒褐色のシルト質粘土のIII d～III f層は未分解の植物遺体を含み、湿润で基本的に水が停滞した状況での堆積層と観察される。

堀岸部の北側には、ブロック状の堆積土や礫を多く含む人為的な堆積土と観察されるIV a～IV k層が調査区の北端部まで広がっている。層厚は堀跡北岸付近で約120cmを測る。IV層は、礫ないし凝灰岩のブロックを多量に含むIV a

層の広がる調査区北部と、比較的均質なシルトを主体とするIV d層以下の土層が厚く堆積する調査区中央部から南側に大きく分けられる。この土層の差異の要因については、次項のSX-1盛土・整地で記述する。調査区北端部付近の「へ層」は通路部分の窪地の自然堆積土、「IV 0層」は土堀からの崩落流入土ないし通路付近の再整地に係る土層と考えられる。

塙跡の北岸から調査区北端までの人の為的な堆積土層(IV層)の広がりが確認され、この人為層は、疊ないし凝灰岩のブロックを多量に含むIVa層などを主体とする北側(IVa層からIVc層)とシルト質土の細かなブロックを主体とする南側(IVd層からIVk層)で大きく分けられる。この土層の違いは、絵図等から判断すると、IVa層の分布範囲は土壘の北側に長沼方向から翼門方向に続く通路部分の整地土層、IVd層以下の南側は塙の北側に築かれた土壘の盛土層の範囲を反映しているものと推察される。両層の境は X=193716付近に位置する。仮にこの層の境を土壘と通路の境とすると、土壘の基底部分の幅は約 15.5 m となる。この土層の東西境界線を西方向に延長すると、平成 17~19 年の調査で推定されている塙跡西側の突出部の北辺に一致し、絵図(第5図1)とも整合する。土層境界の北側の堆積層中に疊や凝灰岩の破片が多量に含まれていることは、通路の硬化に適応する土砂が選択的に搬入されていたことが推定される。

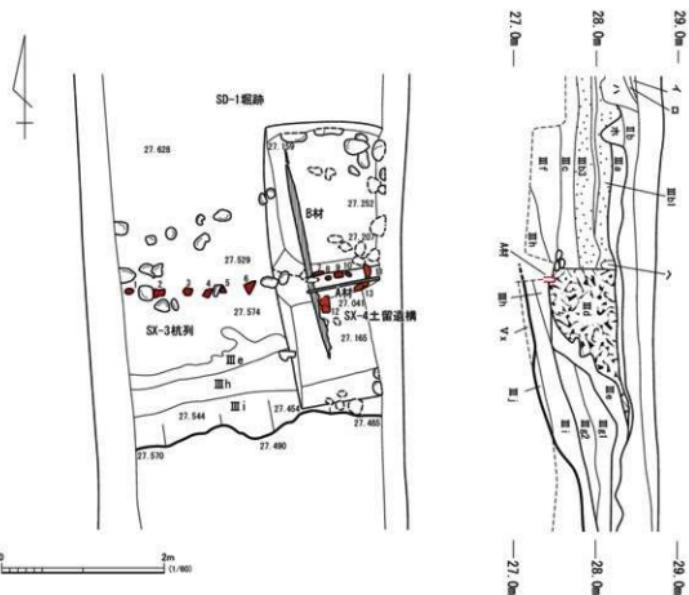
第10図 2区 SD-1堀跡のSX-3杭列とSX-4土留遺構

堀跡の人為的堆積土のIII d層、2列に並行する杭列、杭列で挟んで立てられた板材（第10図A材）、さらに板材の下からこれと直交して置かれた別の板材（第10図B材）が検出されたことで、これらが合わさって土留が築かれ、一時期堀の岸が形成されていたことが明らかになった。杭に並行に置かれた1段目のA材は、検出部分で長さ92cm、幅約10cm、厚さ約3cmの長方形の厚板材で、木口は腐食しているが、両面・側面とも平らに仕上げられた規格性の強い板材で、ほぼ水平に置かれていた。III d層の北側は、現状では堀の中央方向に若干動いているが、A材の上ではほぼ垂直に立ち上がっていることから、本来はIII d層の高さ分（約80cm）に板材を置いて土留施設の壁とし、裏から盛土が行われていたと推定される。なおIII d層の岸側面の断面はIII e層と交互に重なった状態で堆積しているので、III d層の盛土は数回に分けて作業が行われ、この間に岸側から土砂の堆積があったと考えられる。この岸側からの堆積土であるIII e層については、遠方から運ばれて盛られたIII d層とは別に、岸の上部周辺から寄せ集めて入れられたことが推定される。

土留の壁板材の下には、その西端に合わせてこれと直交するように置かれたB材がある。長さ264cm、幅約12cm、厚さ約5cmで、側面を上下にしてほぼ水平に置かれている。上のA材を起点に測ると、岸側が約80cm、堀中央側が約180cmで、地盤の柔い堀中央側の沈下を意識した配置となっている。材の両端は腐食が進みやせ細っているが、両面・側面は平滑に仕上げられており、本来は規格性のある厚板材であったと考えられる。

②土留の横板材の沈下を防ぐための土台として長尺の木材（B材）を堀に直交して水平に置く。この土台として使用する木材は、廃材などが使用されたと推定される。

なお、岸側の杭と横木及び土台となる木材は、今回の調査面より下層で検出されているので、土留構造はさらに東西两侧に続いていると推定される。また、横の壁板材が現状で 1 枚しか検出されなかったことについては、腐食したか、あるいは裏からの盛土の際に板の厚さ分だけ土を突き固めてから板を外すことを繰り返してかさ上げしたことなどが考えられるが、実態については明らかに出来なかった。今後広範囲な調査を行う際の課題である。

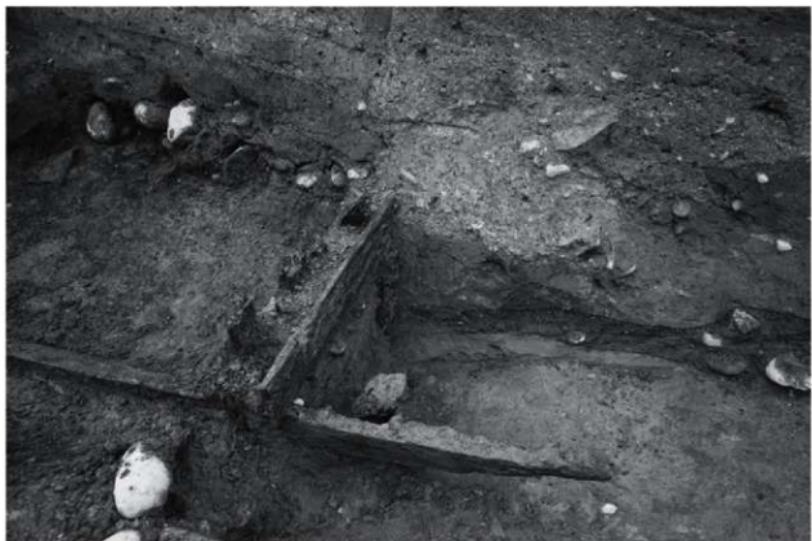
1 SX-3 杭列と SX-4 土留造構の組合せの状況（西から）

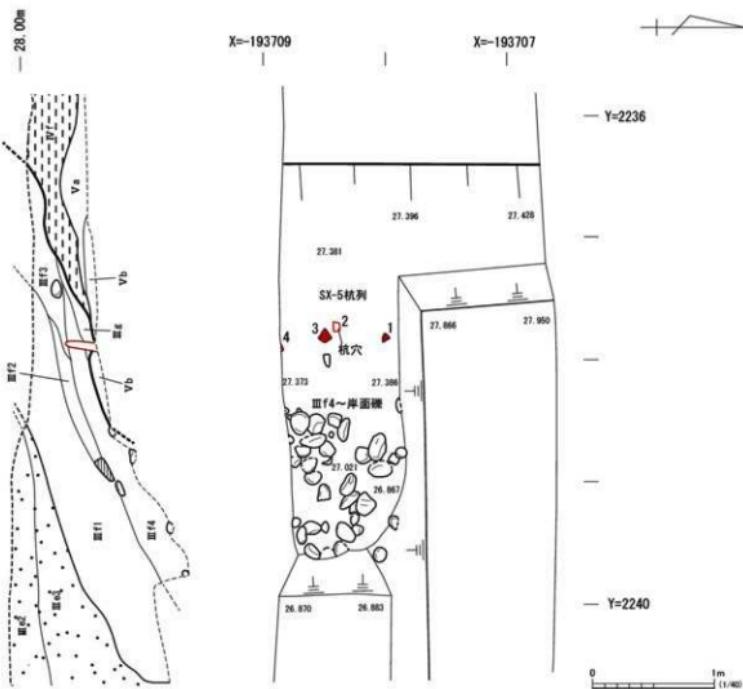
第15図 3区SD-1 堀跡のSX-5杭列と礫群

杭列は、岸から斜距離で約150cm、深さで約40cm下がったところで岸と平行に並ぶ4本が検出された。杭の間隔は5～36cmである。杭材は分割材を主とする。杭の上部はIII f4層上面付近まで立ち上り、その両側での土層の違い

は認められないことから、III f4層より上位から打ち込まれたと推定される。

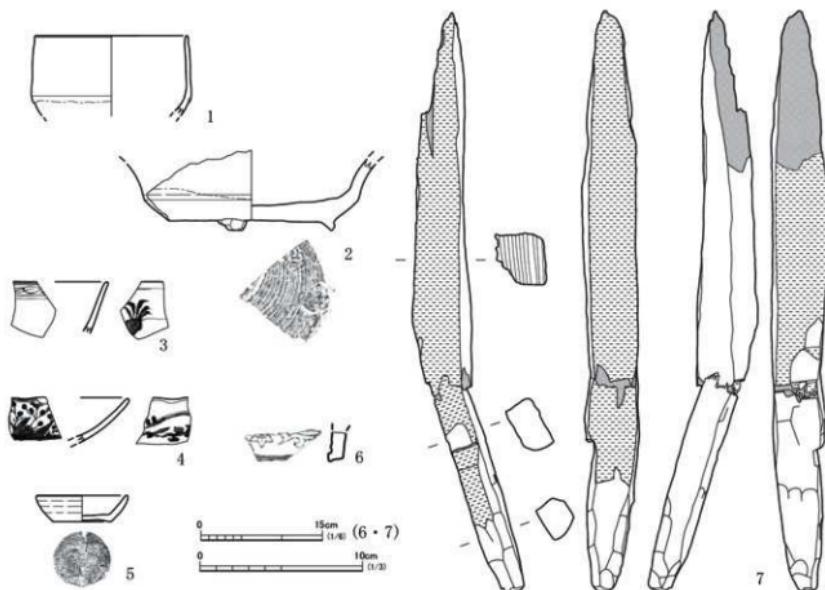
第16図 3区出土遺物実測図

No.577は大堀相馬のかけ分け軸の碗、No.578は岸窯産とみられる鐵釉鉢、No.598は肥前染付碗、No.624は肥前染付の輪花皿で焼継痕が認められる、No.599は土師質土器の灯明皿、No.676は笠文軒平瓦の瓦当部の破片、No.717はSX-5杭列のNo.2の分割材を使用した杭で、先端付近に多方向からの加工がある。

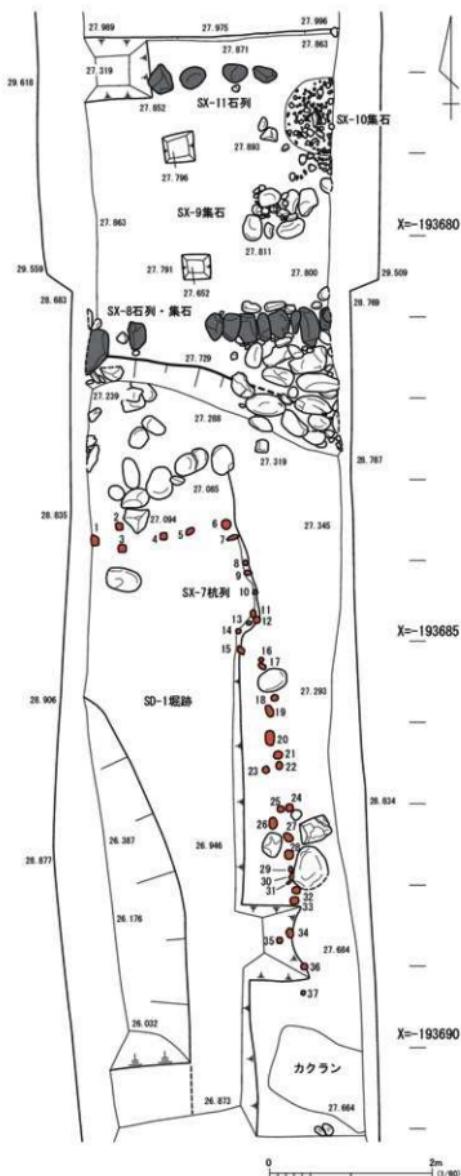
第18図 4区 SD-1塙跡北東角付近の遺構群

石列の80cmほど北側で、大型の石材5石

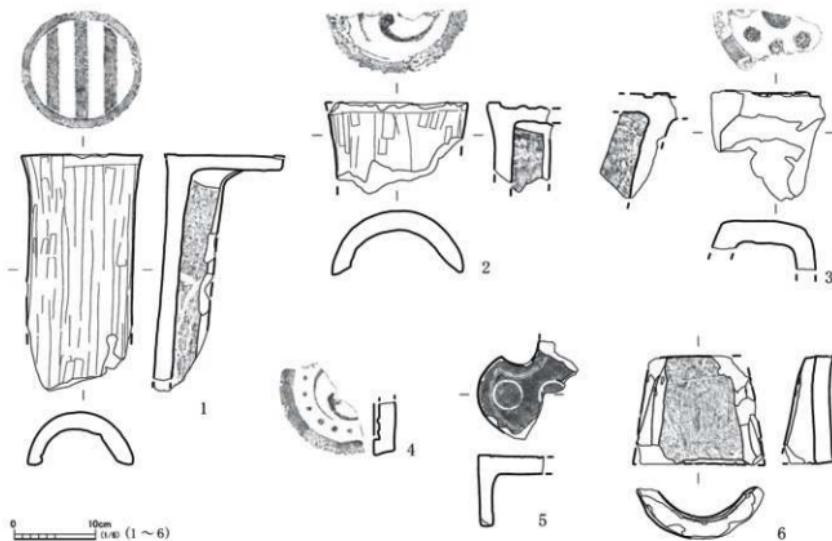
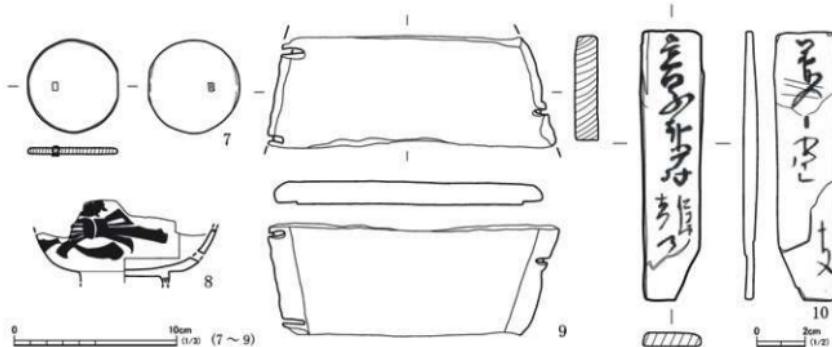
第 28 図 4 区出土遺物実測図 (10) 塙跡瓦・木製品①

644)、九曜文軒丸瓦 (No.653)、鬼瓦の脚部付近の破片 (No.654)、輪違い (No.614) がある。No.653 軒丸瓦の上面は平坦に加工されており、上に乗る瓦と組み合わせて使用された可能性が考えられる。鬼瓦の端部はわずかにひれ状に反りあがり、縁辺部に珠文が押されている。このほかに平瓦、丸瓦の破片も多く出土している。

木製品 (第28～29図) は陶磁器類に比べると出土量が少ない。No.774 は柾目の薄い円盤状の板材で、縦じ紐が1か所に確認できる。No.772 は漆器の椀で、内面は朱漆、外面は黒漆に朱漆で組結びと見られる文様が描かれる。腰部には漆の塗布後に小さな円孔があけられており、何らかの再利用がされたと考えられる。No.778 は口縁側が広がる四方軒びの箱型容器の破片と考えられるもので、内側に板の厚さ分の削り込みがある。上下両端とも欠損する。

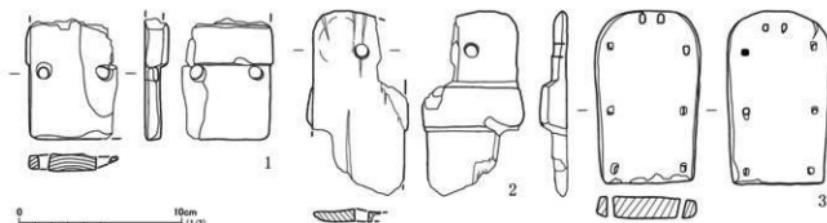
第29図 4区出土遺物実測図(11) 塙跡木製品②

No.775 と No.776 は小ぶりな連齒の白木の下駄で、前者は踵側、後者は爪先側の破片である。No.776 の鼻緒孔の右側には側辺にかけてわずかな凹みが観察され、親指の擦痕と考えられる。No.777 は分割式の草履下駄の爪先側である。

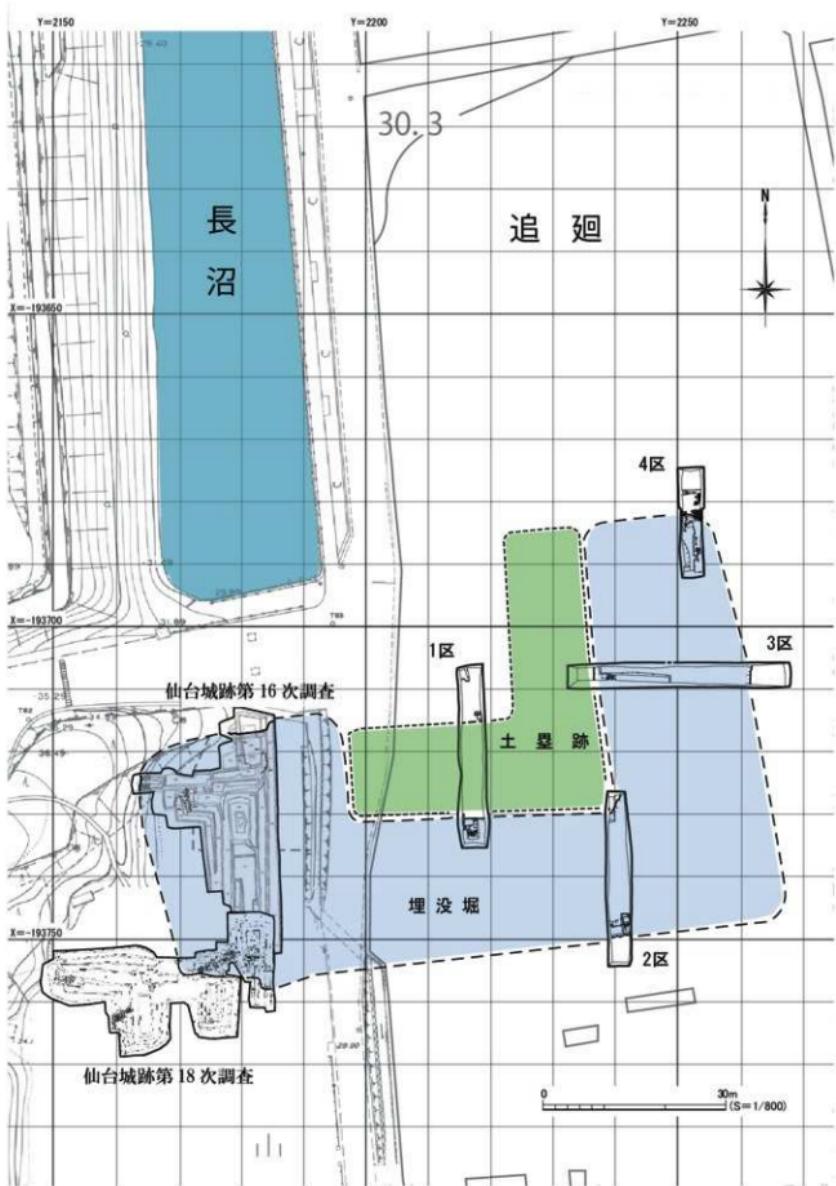
第30図 埋没堀跡と土塁の推定位置

- ①1 区中央付近と 3 区西端で確認された「にぶい黄褐色から灰黄色のシルトないしシルト質粘土の細かなブロック状の土壤」からなる人為的堆積土層は、近世の絵図に描かれていた土塁の基底部となる盛土層と考えられる。
- ②1 区の盛土層の南北幅は約 15.5m あり、これが堀跡南辺の北岸に沿って東西方向にのびる土塁の基底付近の幅と考えられる。

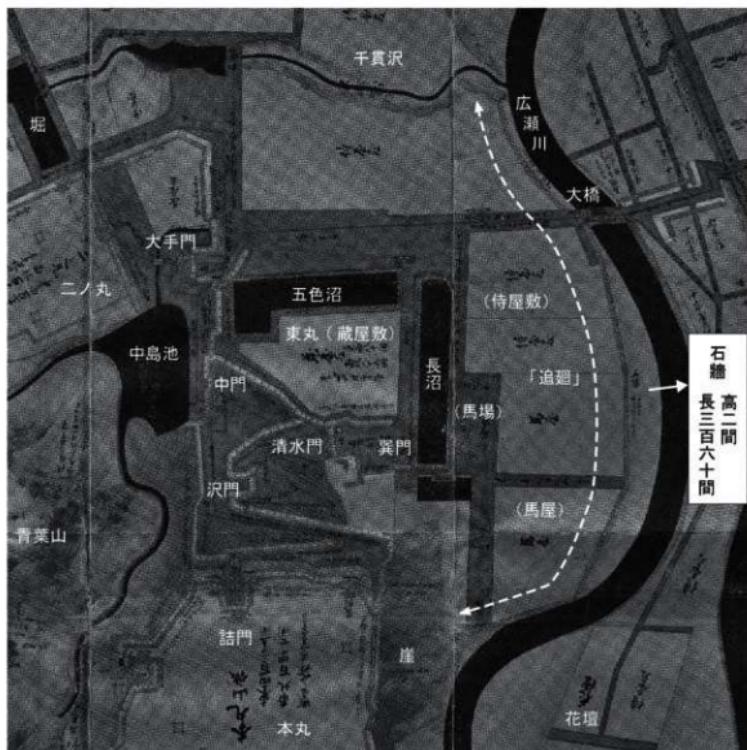
広瀬川護岸石垣は、仙台城の最古の絵図である正保2年（1645）の「奥州仙台城絵図」（第31図1）以来多くの絵図に描かれており、近世から現代まで残る仙台城の重要な施設の一つである。正保絵図による石垣の形状は、仙台城の北辺を区画する二の丸北側の堀跡から続く「千貫沢」が広瀬川に注ぐ地点から、「大橋」の下を通って追廻地区の東側を巡り、本丸の崖下まで弧状に築かれていたようである。この石垣について絵図中には「石牆 高二間 長三百六十間」とある。現在は、大橋の北側は橋に近い部分には石垣が存在するが、段丘崖が発達して高低差が10m前後の急崖地となっている千貫沢に近いところの石垣は所在が不明である。大橋の北側から追廻地区が広瀬川の蛇行に沿って東側に張り出した部分については、河岸段丘面と広瀬川の河原との間に高さ4m前後の石垣があり、自然災害による崩落や発電所取水口建設などのために欠損している部分もあるが、約400mにわたって残存する。

1 「奥州仙台城絵図」(1645年)に描かれた広瀬川護岸石垣（点線の右側）

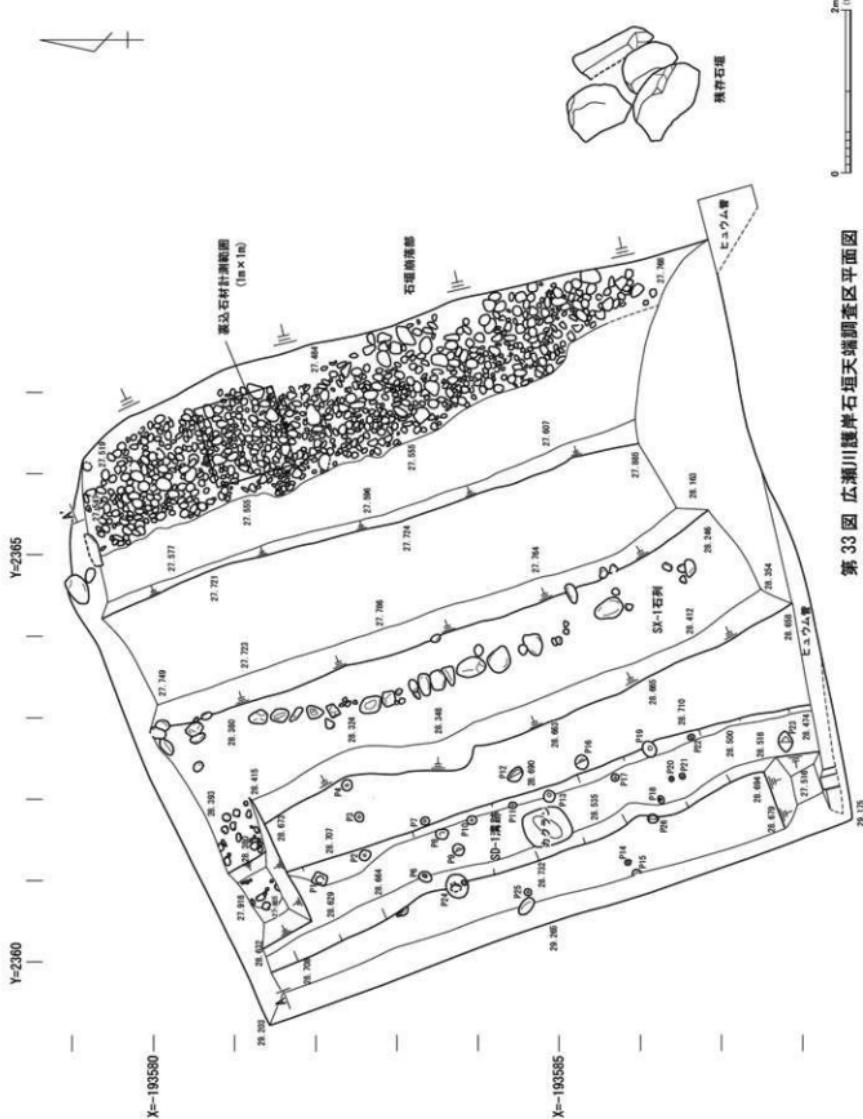
第33図 広瀬川體岸石垣天端調査区平面図

今回の調査ではIV層からV層上面が遺構検出面となり、溝跡1条、石列1条、ピット群、裏込め石材が検出された。

施設建設に係る場所に、石垣脇付近から追廻地区側に東西約8m、南北約8.5mの調査区を設定し、重機により現表土層及び追廻住宅期の搅乱層を除去し、その後人力により遺構の確認および一部掘り下げを行った。溝及びビット以外は基本的に掘り下げを行わず、平・断面図作成と写真撮影による記録を行った。調査後は、石垣裏込め石材や石列を不織布で覆う等の養生を行い、重機により発生土で埋め戻した。

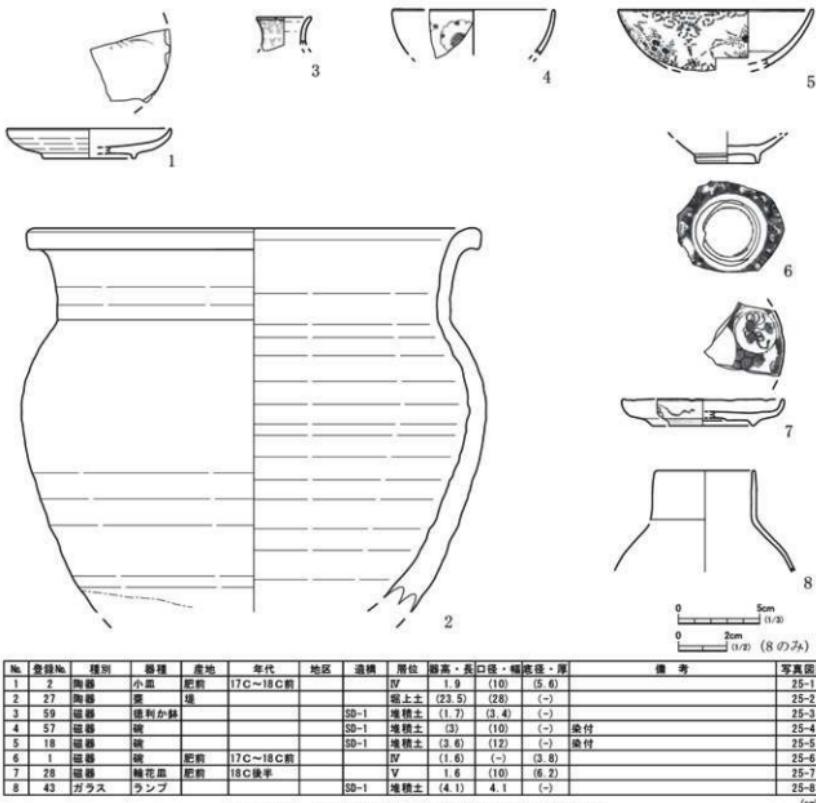
第36図 広瀬川護岸石垣天端出土遺物実測図

溝跡の堆積土中からは陶磁器の小片など多数の遺物が出土している。主なものとしては口縁部付近に摺り絵の瓔珞文のある瓶（No. 59）、19世紀中葉～後葉のすり絵の碗（No. 18、57）、茶色透明のガラス瓶の肩部付近の破片及びランプのほかと考えられる無色透明ガラス製品（写真図版 25-8・9）などがある。
