令和5年度（2023年度）鞠智城講座 鞠智城の城門構造技術を考える

古代山城の門　－九州を中心に－

鞠智城跡深迫門の土壘構造と構築技術

鞠智城講座 発表資料集
令和 5 年度（2023 年度）鞠智城講座
鞠智城の城門構造技術を考える

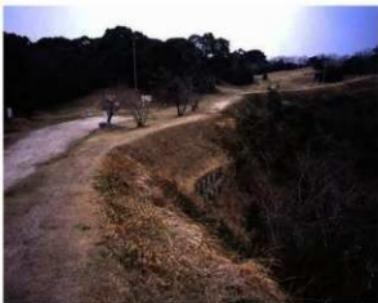
尾花地区土壘／大野城

土壘は、土を帯状に長く積み上げて構築される。土壘構築の際には、まず基底部を念入りに整形して平坦面を造成し、土壘の外端となる位置に石を並べて列石とする。大野城では不整形の割石を並べるが、九州北部の他の古代山城では、ていねいに長方形に加工した切石を隙間なく一列に並べる点に大きな特徴がある。土壘はこの列石の上に積み上げられる。

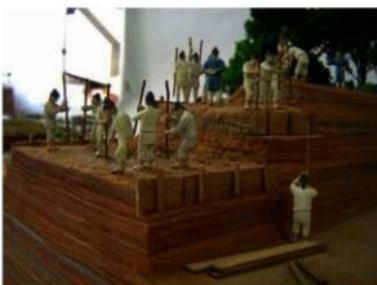
版築工法模型／水城（九州国立博物館）

土壘には一般的に「版築」と呼ばれる積土技法が用いられる。版築はもともと中国の黄河流域で発達した黄土を叩き締めて硬化させる積土構築技法で、朝鮮半島を経由して日本列島へと伝えられた。古代山城の発掘調査を行うと、土砂を堅固に掲き固めながら高く積み重ねた版築の状況を見ることができる。

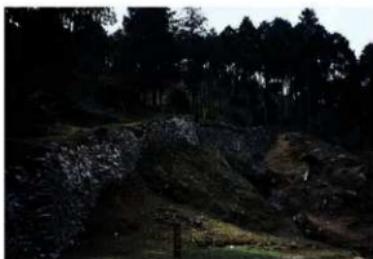
百間石垣／大野城

古代山城は土壘のみで構築されるのではなく、多くの場合、石壘が併用される。石壘は城壁が谷部を横断する際に構築される傾向にある。大野城の場合、城壁北側に築かれた全長 150m、高さ 5m の石壘「百間石垣」が有名である。谷部にあるため流水処理を工夫する必要があり、通水溝や水口を伴う「水門」を付設する石壘も少なくない。

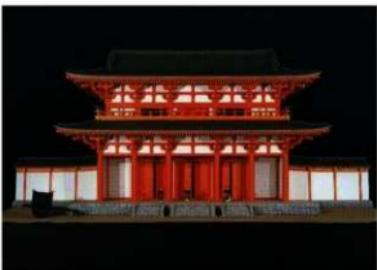
政庁南門復元模型／大宰府跡

8世紀前半頃に造営された大宰府政府（第II期）では、南門が桁行五間の柱間をもち中央の三間を扉口とする五間三戸門、中門が桁行三間で中央一間を扉口とする八脚門である。大宰府に限らず古代官衙の門、とりわけ正門は、官衙を象徴する構築物として莊嚴さが重視される。

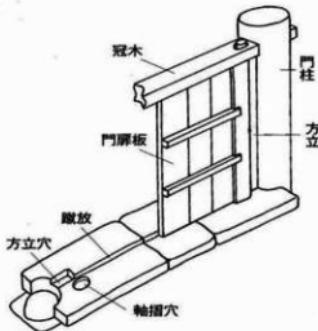
門の構造（山田隆文 2011）

古代山城の門には、段差がなく水平または傾斜した坂道に造られる平門と、大きな段差があり梯子等を使用して出入りする構造の懸門がある。大野城の場合、太宰府口城門は平門だが、クロガネ岩城門や北石垣城門は懸門となることが発掘調査によって明らかになった。クロガネ岩城門や北石垣城門は、門から城内に入るとすぐ山の斜面に直面するため、必然的に曲がって進入せざるを得ない。平門構造の太宰府口城門でも、門の内側に板塀のような遮蔽物を設置しており、直進できない構造を探っている点では同様である。

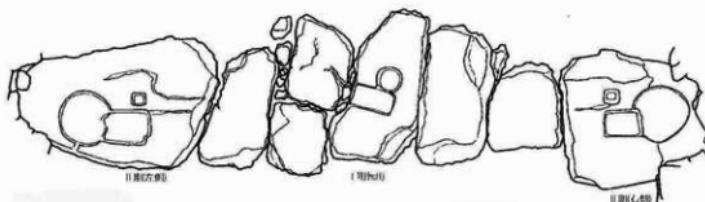
太宰府口城門の門磁石／大野城

I期の門礎石は掘立柱に添えるための円弧状の削り方を設け、方立穴（ほうだてあな）と円形の軸摺穴（じくずりあな）を備えている。両側にあるⅡ期の門礎石には柱を据えるための円形の柱座（はしらざ）があり、方立穴と小型方形の軸摺穴を有している。大野城ではこれら以外にも形状の異なる門礎石が確認されているため、それらの差異を時期的変遷とみると、それとも技術集団の系譜差に基づくとみるのか、意見が分かれている。

大野城の大宰府口城門では、7世紀後半から8世紀にかけて三期にわたる変遷が知られている。

第Ⅰ期（7世紀後半）：掘立柱建物で八脚門に近い構造となる。門幅9.3m。

第Ⅱ期（8世紀前半）：瓦葺き礎石建物。

地覆石にⅠ期門礎石を転用。門幅5.2m。

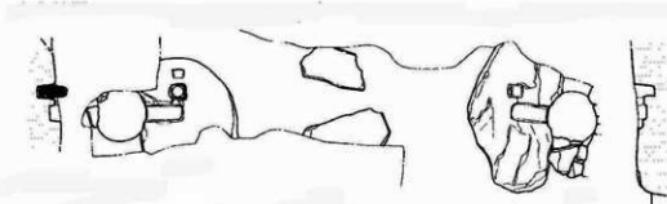
北石垣城門の門磁石／大野城

城内側で幅4.1mを測り、外側へと少し開いた形状となる。門道の両脇に立てられた柱に接する位置で、それぞれ門礎石が据え置かれた状態で見つかった。門礎石は柱に沿って円弧状の削り方があり、方立穴と方形の軸摺穴が削り込まれていた。これら二つの門礎石のうち、東側の軸摺穴には鉄製の軸摺金具（じくずりかなぐ）が嵌め込まれた状態で見つかった。

北石垣城門の門道は、城外側で幅4.7m、

城門のすぐ外側には石垣が築かれ、さらにその外側には平坦面がある。平坦面と城門床面とは1.5mほどの比高差があることから、この北石垣城門は懸門構造であることが分かった。

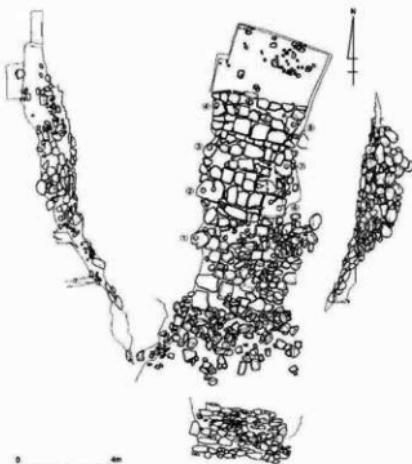
金田城南門

南門の発掘調査では、間口 1 間、奥行 3 間の礎石建物跡が見つかった。城外側から 2 つ目の柱列に扉の軸摺穴がある。側壁には石積みが行われ、床面はすべて石敷である。門の外側から門道部分にかけて階段が構築される点が大きな特徴である。二ノ城戸門では間口 1 間、奥行 2 間の礎石建物跡である。城外側の柱列に軸摺穴があり、床面は石敷を行う。

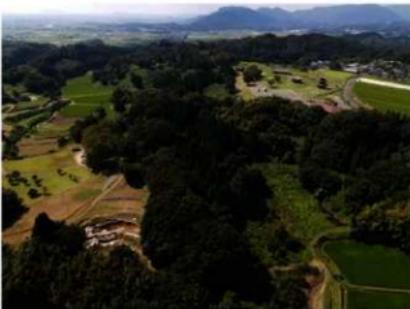
Figure 1 空から見た鞠智城跡

鞠智城跡でこれまで確認されている城門跡は、東から、深迫門跡、堀切門跡、池ノ尾門跡の計 3 か所である。いずれも鞠智城跡の南側に位置し、城外から城内に通じる谷部を塞ぐように立地している。また、城跡の北側谷部にも城門の存在が推定されるが未だ確認はされていない。確認された城門跡のうち、深迫門跡、堀切門跡は傾斜の急な谷部に立地するが、池ノ尾門跡は傾斜が比較的緩い谷部に立地するなど、同じ谷部といえどもその立地条件は異なる。そのような異なる地形条件に合わせるように各城門及び付属施設が構築されていると考えられ、その構造解明のための調査を各城門跡において実施してきた。

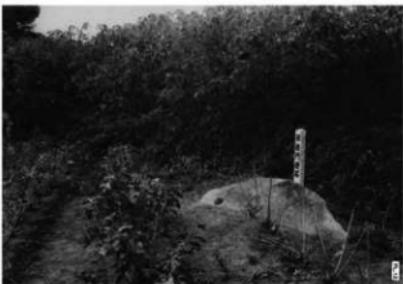
Figure 2 長者どんの的石

また、門礎石の形状は、長軸268cm、短軸226cm、厚さ約80cmを測り、上面は特に加工した痕跡は認められないものの、概ね平滑に仕上げられていることを確認した。この門礎石には長径約20cm、短径約18cm、深さ約14cmの軸摺穴が1つ穿たれているが、この軸摺穴は、縁が二段となり、完全な同心円を描かないこと、また、鉄製受皿等が存在した痕跡は認められないことなどが観察された。

長軸約268cm、短軸約226cm、厚さ約80cmを測り、石材は花崗岩である。上面には明瞭な加工痕はないものの概ね平滑で、端部に近い位置に1つの軸摺穴が存在する。この軸摺穴は、長径約20cm、短径約18cm、深さ約14cmを測り、2段に狹まる形状をなしているが、完全な同心円にはならない。また、軸摺穴の内部には軸受けの機能をもつ鉄製受皿等があったことを示す鉄銷等の痕跡は認められない。

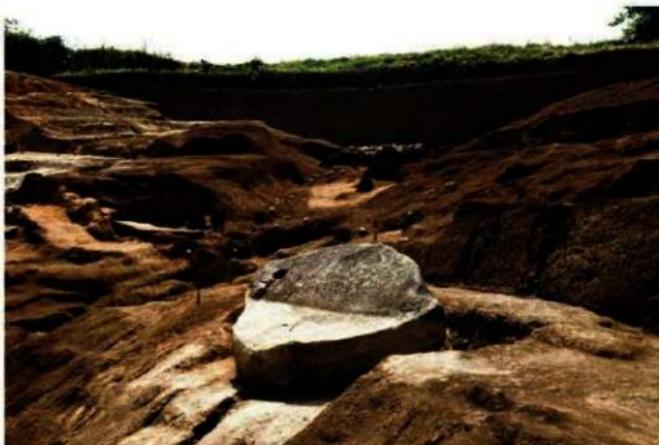
Figure 4 深迫門の構造（第 16 次調査）

また、深迫門跡の所在する谷部の南北両側において版築土壘を確認した。地形は後世に段々畑として造成された関係で段地形を呈し、その2、3、4段目の方面から互層の盛土を検出し、谷を狭めるための版築土壘が存在していたことが明らかとなった。おって、谷部の南側から方形状の掘方6基を検出し、そのうち2基は柱穴を伴い、柱間隔は1.8mであった。これについては、版築土壘の裾部に位置し、登城道の南縁に並ぶ杭列であると判断した。さらに、谷部中央の4基の土坑のうち1基の底部から石列が検出され、版築土壘の下層部の石列と推定した。

まず、門礎石の原位置を確認するため、第 1 次調査時の調査トレントを拡大して再調査を実施した。その結果、門礎石は後世に今の場所へ運び込まれたものが、その後、耕作のため半分を地中に落とし込んだものと結論づけた。なお、第

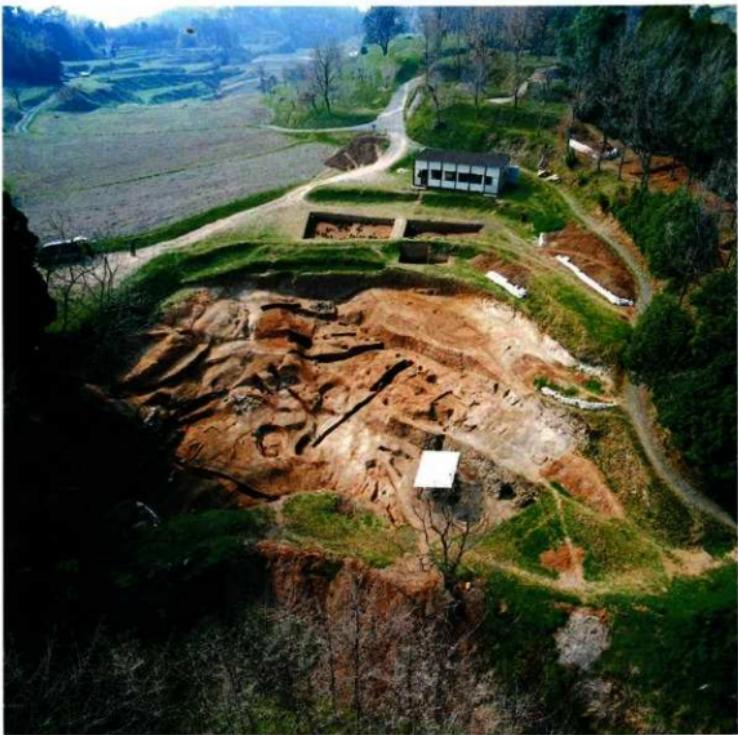
Figure 5 深迫門の構造（第 28 次調査）

第16次調査において、南土壘の東に柱間約1.8mの柱列の存在が確認されていたが、第28次調査によってさらに北側に1間分の柱掘方を検出した。さらに北土壘においても、柱の痕跡や掘方を約1.8mの間隔で7間分確認した。その柱痕跡は盛土部分に食い込むような形で検出されており、版築工法における支柱であることを確認した。そのため、南土壘の東側の6基及びその北側の1基の柱掘方についても、盛土自体はすでに消失しているものの、版築に伴う支柱穴であるものと判断した。

第16次調査の際に南土壘裾部で石敷きが一部検出されていたが、第28次調査でその延長と土壘裾の石列を確認し、さらに北土壘前面においても確認した。また、土壘前面の柱掘方と石敷きの関係を整理し、土壘本体の構築と石敷きは一連の工程の中に組み込まれていたものと判断した。

このように、土壘裾部を確認したことによって、土壘の延長方向及び規模が明らかとなった。南土壘は北西方向に延びており、門口を挟んだ北土壘については、北東方向に延び北側尾根の東端部にとりつく。南土壘の規模は、部分的に残る盛

土から、土壘幅約 6.7m、土壘高約 4.0m、北土壘については土壘幅約 15.0m、土壘高約 4.0m の規模であることが明らかとなった。

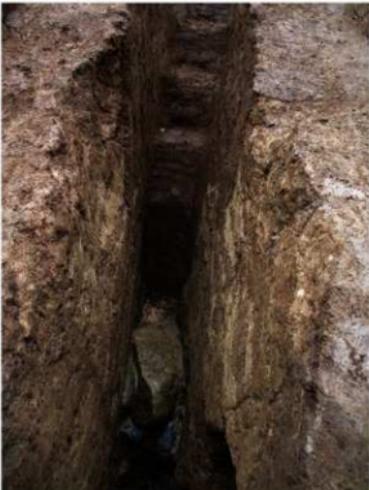
Figure 6 版築と3段の石積み

版築の基底部の構造を確認するためにトレーナーを入れ、3段の石積みを検出した。石積みの底面の高さは標高124.5mで版築が確認できる高さは標高約129.5mである。その標高差から土壘の高さは約5mと考えることができる。また、深迫門跡の北側尾根崖面で版築を確認したことから、調査担当者は少なくとも高さ6m以上の城壁があったと推量した。

北土壘では、石列は計 3 石分を確認し、土壘前面から奥に向かって約 17 cm 入る。この石列の前面に、土壘裾部に平行する幅約 70~80 cm の石敷きが存在する。なお、版築の基底部の構造を確認するためのトレンチで検出した 3 段の積石は版築内部にあり、石列とは異なる様相を示している。

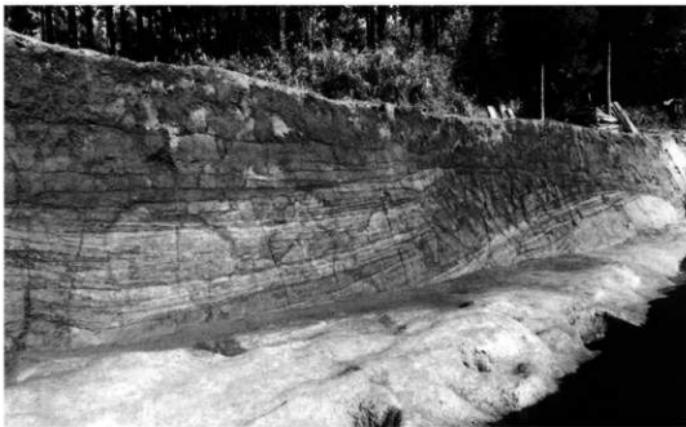
Figure 7 深迫門の版築土壘

北土壘においては、段状地形の上から 2 段目の法面において、茶褐色土を強く叩きしめた土壘の基底部（長さ 10.4m 分、層厚最大 40 cm）を検出するとともに、北端寄りの部分で地山にとりつく土壘の先端部を確認した。3 段目においては、長さ 13m 分の版築土壘を検出した。最大の層厚は 1.6m を測り、20～30 層に及ぶ盛土が積み重ねられていた。それぞれの盛土は層厚 10 cm にも満たないもので、粘土を非常に強く叩きしめたものである。盛土には、茶白色、灰茶色、橙褐色、黒茶色のローム層土が利用されていた。4 段目は、北端で凝灰岩の岩盤に取り付く形で版築土壘が築かれている。オリーブ色を基調とする盛土であるが、2 段目の法面のようにはっきりとした分層はできない。また、3 段目の土壘の北東端から 8.9m の箇所には、盛土の上面にひび割れのような縦位の細線が認められた。なお、段状地形の 1 段目においては、版築の痕跡は認められなかった。

南土壘においては、上から 3 段目において長さ 4.5m、層厚 60 cm にわたって黒色と茶色のローム層土を主体とする盛土を確認した。この箇所は谷間の斜面に沿って南側から北側へ向けて緩い傾斜をなしている。4 段目は、谷側が黒色土と灰色土の盛土で、山側が茶色ローム層土の盛土であった。全体的に盛土の層厚は地形に即したもので、谷間の斜面中央部が最も厚くなる。一部でみられた盛土のずれは、上下からの圧力によるものと考えられるが、地震等で生じた可能性もある。なお、段状地形の 1 段目と 2 段目においては、版築の痕跡は認められなかった。

南土壘においては、その東側に柱間 1.8m の間隔で並ぶ柱穴を 7 基、北土壘の裾部でも柱間 1.8m の間隔で並ぶ柱穴を 8 基確認した。特に、北土壘の柱痕跡はやや盛土部分に食い込むような形で検出されており、これら一連の柱穴は版築工法における支柱の痕跡であると考えられる。

以上のように、土壘裾部を確認できたことにより、土壘の延長方向と規模が推定可能となった。南土壘は北西方向に延びており、門口を挟んだ北土壘については、北東方向に延び、北側尾根の東端部にとりつく。土壘の規模は、南土壘が幅約 6.7m、高さ約 4m、北土壘が幅約 15m、高さ 4m 以上と推定される。なお、この深迫門跡の土壘は、北土壘における背面端部の整形状況から内托式の土壘であると想定される。
