鹿児島県立埋蔵文化財センター発掘調査報告書（225）

「廃寺は語る！よみがえる鹿児島の仏教文化」事業に伴う埋蔵文化財発掘調査報告書

こう だい じ あと
光台寺跡
(指宿市岩本)

2024年3月

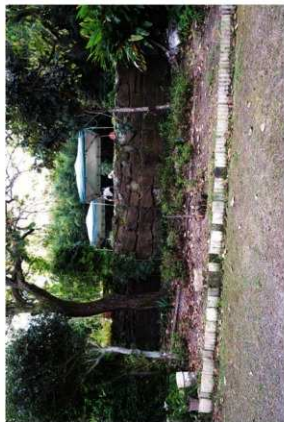
第14図 光台寺跡石垣写真

石積みの状況から、残存する石垣の上から100cm程度は積み足されたものと考えられる。積み足された石垣の間詰には、破砕した瓦を挟んでいる箇所や凝灰岩製の導水管を転用しているものもあった。聞き取りによると、積み足された部分に仁王像の胴部も石垣の石材として使用されていたそうで、廃仏毀釈後に転用されたものと考えられる。

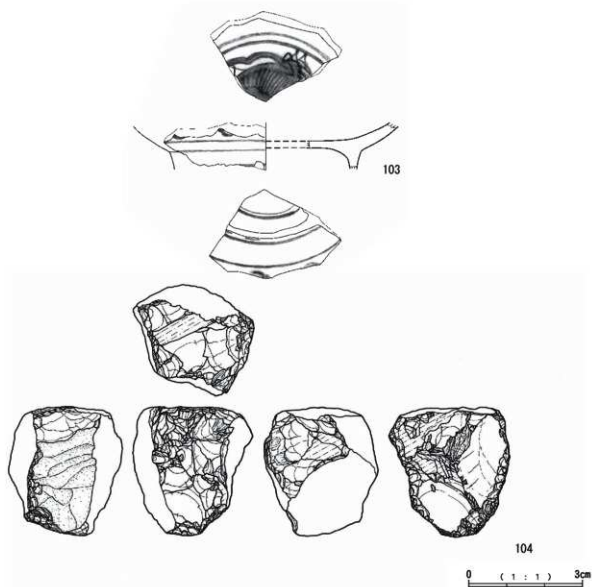
第46図 中近世出土遺物

103, 104は、先述の表採遺物に含まれるが、大願寺の時期相当と見られるため、中近世の遺物として別途記載した。103は、景徳鎮窯の青花で碗の小片であり、高台部分が残る。見込み部分が緩やかに上がる特徴から鏡頭心と考えられる。16世紀後半と推定される。104は、略方形を呈する石英の縁辺の角に何度もの打撃痕が見られることから、火打金

は出土していないながら、火打石の可能性が高い。

中近世の遺物 (第46図)
