特別史跡埼玉古墳群
丸墓山古墳・奥の山古墳整備事業報告書

令和5年3月

埼玉県教育委員会

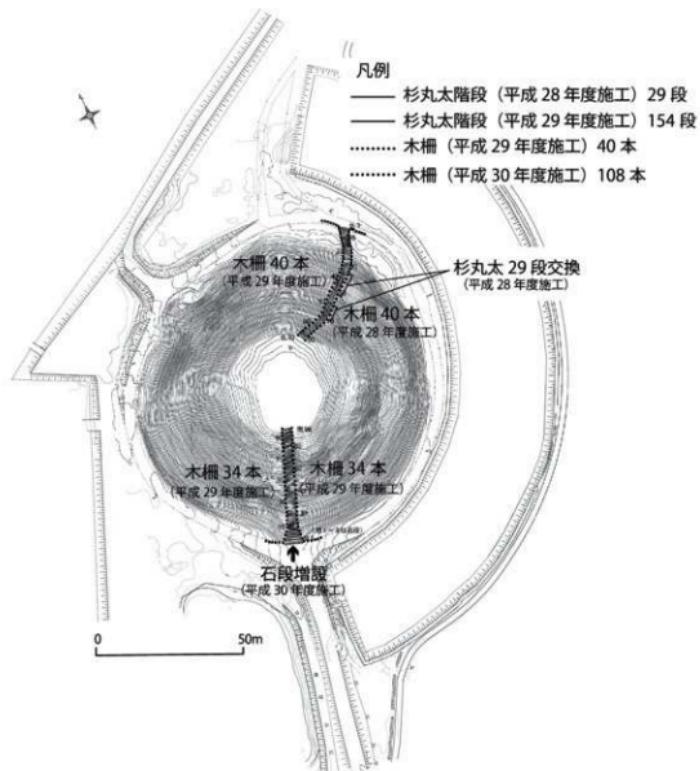
図2 丸墓山古墳安全対策工事 年度別施工箇所

平成 28 年度からの工事に先立ち、施工方法の検討を行った。平成 28 年度から平成 30 年度の 3 か年で、階段 183 段の杉丸太の交換と、踏込み部への砂利敷設、階段両脇の 148 本の木柵とロープの交換を行う計画とした。整備の方針としては、墳丘の保護と安全対策を両立した整備を行うこととした。

平成 28 年度には、特に老朽化が激しい北側階段 29 段の旧杉丸太の撤去・新設と、南北階段踏込み部への砂利敷設を実施した（写真図版 1・2）。平成 29 年度には、残りの 154 段の交換を実施した（写真図版 1・2・3）。北側階段最下段の 5 段については、通常の階段幅が 2 m であるのに対し、下るごとに幅 2.2 m・2.4 m・2.6 m・2.8 m・3 m と幅が広くなるため施工計画の変更を指示し、実施した。

平成 29 年度には、北側階段東木柵 40 本の交換を実施した。平成 30 年度には、北側階段西木柵を 40 本、南側階段では東側・西側でそれぞれ 34 本の木柵の交換を実施した。

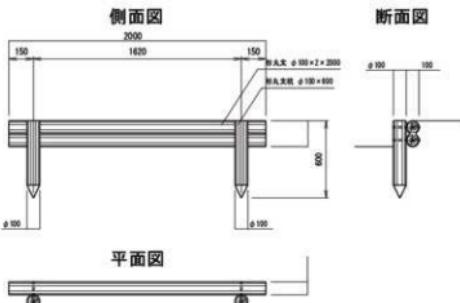
図 3 丸墓山古墳階段詳細図

工法としては、老朽化し破損している階段を撤去し、遺構への影響を考慮し、同位置に階段を新設した。階段は長さ 2 m で径 10 cm の杉丸太を上下に重ねて 1 段とした。それを両端から 15 cm 内側の箇所に長さ 60 cm、径 10 cm の丸太杭を打ち、杉丸太と杭が直交する方向にボルトを差し込み固定した。杉丸太及び丸太杭は防腐剤を注入してあるものを用いた。丸太杭を固定するためのボルトは露出していたが、新設の階段ではボルトの周辺を彫りくぼめ、その上からシリコンキャップをかぶせてボルトの頭を覆う安全対策を行った。また、階段の踏込み部分の土が流失して危険が生じていたことから、安全に昇降できるように砂利を敷いた。

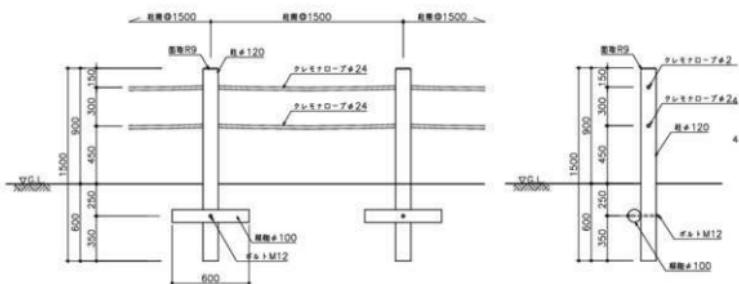
図 4 丸墓山古墳木柵設計図

老朽化したロープと木柵撤去後、新規の木柵を遺構に影響が及ばないように従来の杭のあつた箇所に打設した。階段脇の手すりになる木柵は径 12 cm で長さ 1.5m の杉丸太に長さ 60 cm の根枷をボルトで固定して取り付け、地表面から 60 cm の深さまで埋設した。現地の状況と合わせながら、木柵間はほぼ 150 cm 間隔で並べた。杉丸太は 2 か所に孔を開けて、径 2.4 mm のクレモナローブを 2 段通した。杉丸太及び杉丸太杭・根枷には防腐剤が注入されたものを用いた。

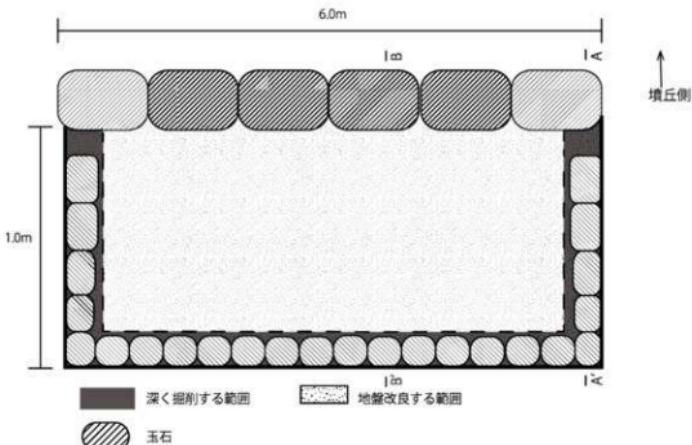
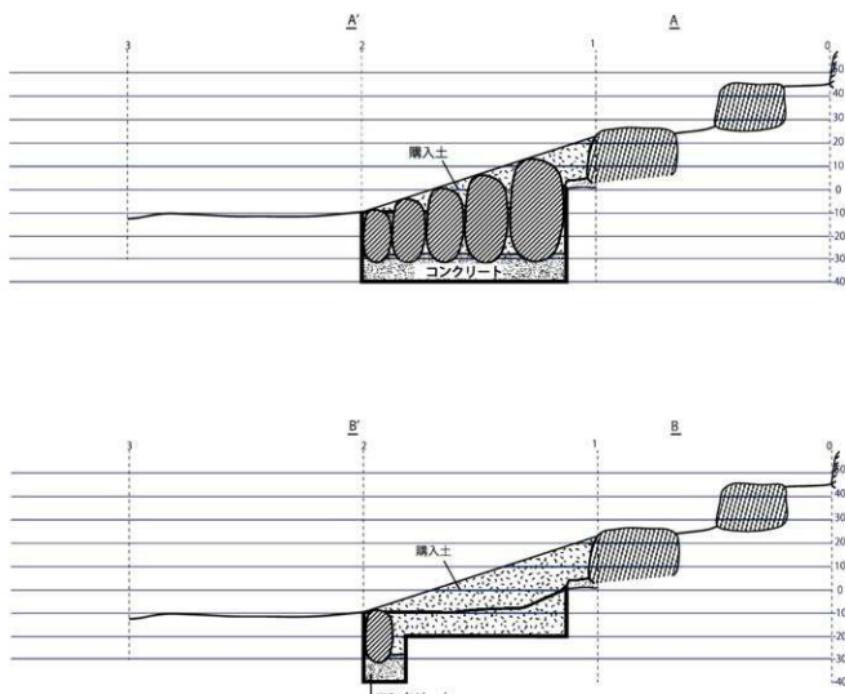
図5 石組平面図・断面図

また、平成 29 年度の保存整備協議会において、南側階段最下段の石段の段差が危険であるとの指摘があったため、平成 30 年度に段差を解消する工事を実施することになった。その工法については、当初は掘削せず、盛土による段差の解消を考えていたが、保存整備協議会で雨による土砂流失の危険性や、耐久性と安全性を第一に考慮すべきとの意見を受け、基礎工事を行って 1 段増設する方針をとることにした。工事としては、まず過去の発掘調査の図面と照合し、遺構面に影響しない高さを確認した後、最下段前面の地面の長さ 1 m・幅 6 m の範囲を 50 cm の深さで掘りくぼめ、その範囲の端に自然石を設置し、コンクリートを入れて固定した（図 5）。自然石に囲まれた範囲に土を充填して転圧し、その上に土系舗装材を入れて新たに 1 段設置した。その結果、石段最下段部分は墳丘に向けて緩やかに登る形状となり、安全な昇降が可能となった。

※玉石（300～400 mm）は25～30個程度、購入土は20kg入りの袋を25袋程度用いる

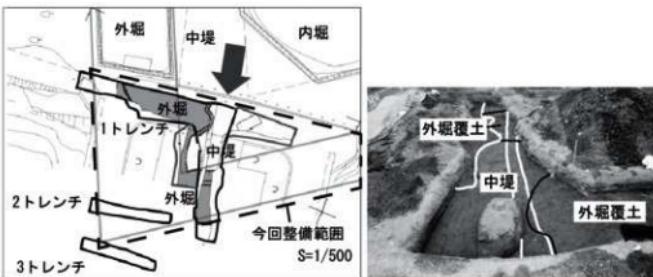
図6 平成30年度の調査結果

調査は平成30年5月28日から6月8日にかけて実施し、3つのトレンチを設定した（図6）。調査の結果、T字形をした1トレンチより、外堀の覆土と堀底を検出した。外堀の構造確認面から堀底までは約30cmと浅く、外側の立ち上がりの輪郭は直線的ではない。中堤の平面形状も検出しておらず、中堤外縁の南西隅角部が外側に向かって弱く突出している状況が確認された。なお、外堀や中堤盛土は確認されていない。遺物の出土は少なかったが、外堀の南側寄りから、形象埴輪が多く出土した。このうち、一体の盾持人埴輪は顔の上半分を除いて復元可能であり、顔を下に向いた状態で検出された。形を保って出土しているため、樹立されていた場所が遠く離れていたとみられる。一方、2、3トレンチについては水田の耕作等により遺構は検出されなかつた（ナワビ2020）。

平成30年10月15日に奥の山古墳の南側の範囲(4,941.97m²)が追加指定され、それに伴い同年、史跡整備のための情報を得るために発掘調査を行った。調査の結果、外堀・中堤の南西隅角部を検出し、外堀の外側に樹立していたとみられる盾持人埴輪が出土した。平成18年度(2006)に策定された『史跡埼玉古墳群保存整備基本計画』の中では、奥の山古墳の周堀整備に関して、周堀形状を判断とさせること、堀は調査成果を前提とした空堀状とし、柵等による安全対策を図ることが記載されている。この整備基本計画に基づき、令和元年度より整備工事を実施することとなった。

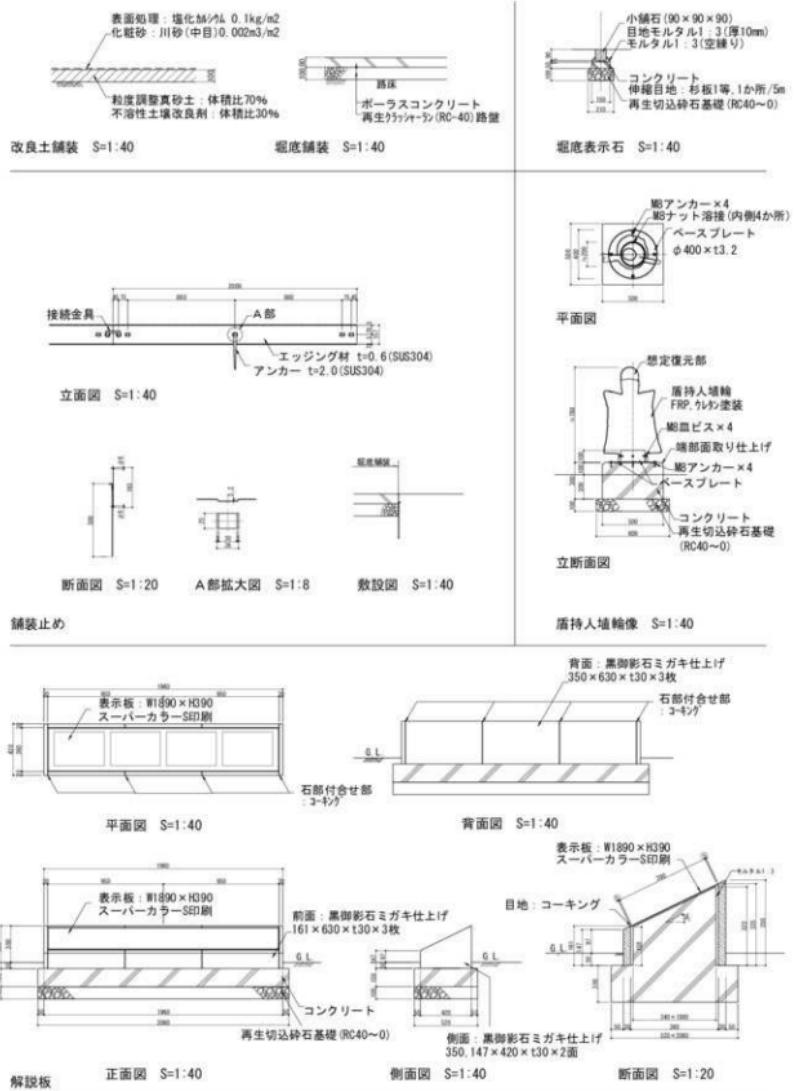
図7 奥の山古墳中堤等整備工事 詳細図

令和元年度は基礎工として、敷地の不陸整正後に転圧した。外堀の想定範囲には 100mm 厚のクラッシャランによる造成を行った。その上に、外堀の外側ライン、外堀と中堤との境界ラインを表示するために、90mm×90mm×90mm の小舗石（ピンコロ石）を並べ、碎石との間にコンクリート、モルタルを使用することで固定した。中堤は小舗石を並べた後に 100mm 厚の真砂土による簡易舗装とし、舗装後は転圧の上、塩化カルシウムと川砂により表面処理を行った。

外堀の範囲の、既整備部分との境界には、表現方法が異なるため舗装止めを使用した。堀底舗装箇所と整備済の外堀の段差を解消すべく、「SUS エッジ」という舗装止めを地中に差しこみ、掘りくぼめた既整備箇所の外堀を掠り付けた。

令和2年度には、堀の想定範囲を透水性コンクリートで舗装した。碎石による造成は、令和元年度に完了しているため、上部の舗装工のみの実施であったが、施工に先立ってクラッシャランの整地を行った。透水性コンクリートの舗装工の際には骨材粒形は 5～13mm とし、表面洗い出し仕上げとすること、伸縮目地は施工延長 30m に 1 箇所の割合で設置すること、伸縮目地以外に、割れ防止目地として長さ 4.0m を目安に施工後舗装厚の半分までカッター切断することとした。100mm 厚のクラッシャランの上に 80mm 厚で舗装を行った。舗装後はショットブラストによる表面仕上げを行い、透水性、強度の試験を実施した。

令和 3 年度には、盾持人埴輪が樹立していたと想定される位置にそのレプリカを配置し、その横に解説板を設置した。砕石基礎の上にそれぞれコンクリートで台座を作成し、その上にレプリカ、解説板を設置した。

解説板の高さは、盾持人埴輪以下の高さとした。板面以外の表面の仕様は、耐久性の観点から石材（黒御影石）とした。解説板の基部はコンクリートとし、石の取り付けと目地はコーキング仕上げとした。解説板の表示面はいたずらや割れへの耐久性等からステンレスホロー焼成板とし、スーパーカラー S 印刷とした。表示面は幅 1890mm × 高さ 390mm である。解説板は幅 1960mm × 奥行 420mm とし、GL からの高さは約 300mm とした。解説板の向きについては、当初中堤側の園路（北側）に向ける案もあったが、南側からの人流が想定されることや、盾持人埴輪と向きを合わせる都合を勘案し、墳丘の外側（南側）に向けて配置した。

盾持人埴輪レプリカは内側からのナット溶接で径 400mm の円形のベースプレートに取り付け、500mm × 500mm のコンクリートを基礎とし、設置した。ベースプレートとコンクリート基礎との固定は、M8 アンカーを使用し、4 箇所で固定した。コンクリート基礎は GL から 100mm の高さとした。

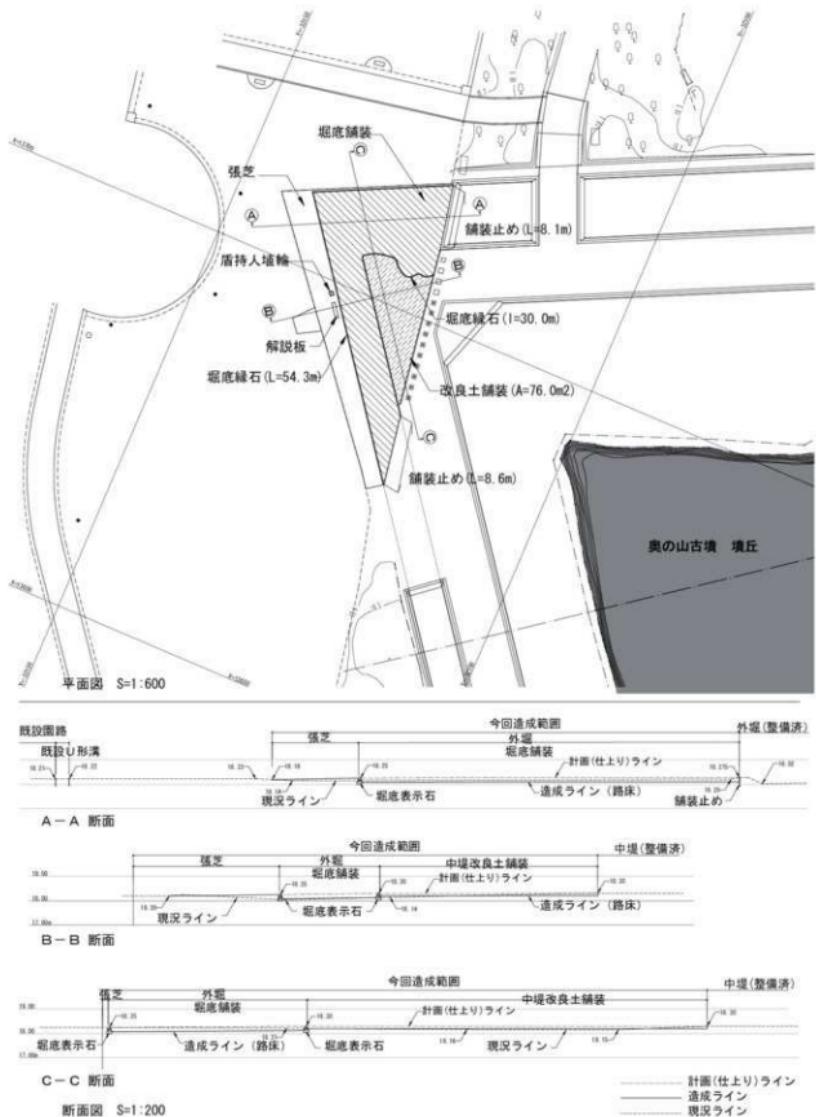
図8 奥の山古墳中堤等整備工事 平面図・断面図

奥の山古墳の南側の範囲は、本事業の着工前に公園として整備され、張芝が行われていた。外堀の外側立ち上がり部に並べた小舗石との間が空間として取り残されていたため、公園整備された部分と表現を合わせ、張芝を行った（令和元年度）。

防犯・環境などの要素から支障樹木を整理し、必要な樹木（高木 11 本・中低木）は伐採した。伐根は行わず、地表面付近に伐採面を残した。舗装工施工範囲内に存在した樹木の根（1 本）は撤去・処分した。

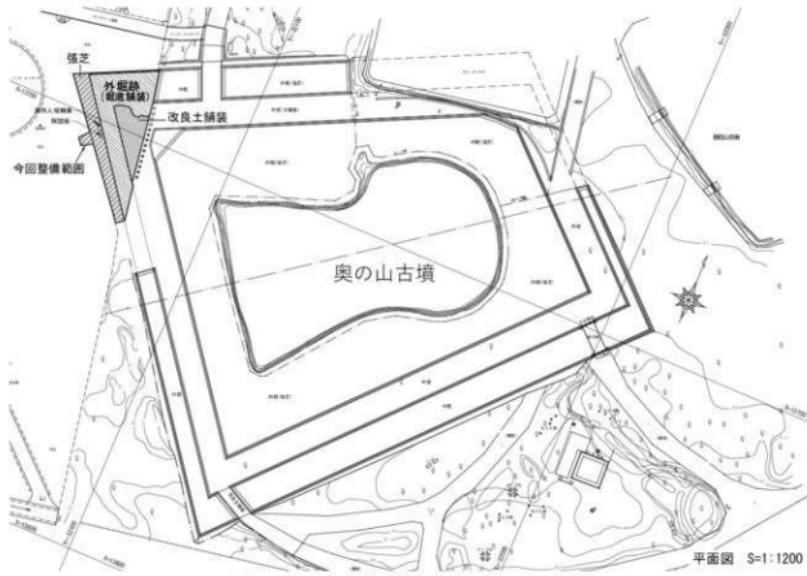
図9 奥の山古墳中堤等整備工事 施工箇所

令和元年度には工法や素材の検討を含めた実施設計および小舗石による造構プランの明示、外堀の範囲内の碎石による造成を実施した。令和2年度には造成した外堀の範囲の上層に、透水性コンクリートによる舗装を行った。

令和3年度は、発掘成果・復原整備についての解説板を新設し、盾持人埴輪の出土位置の付近にはレプリカを1点設置した。

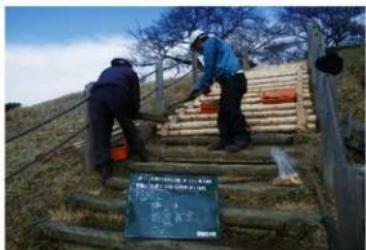
南側階段新設

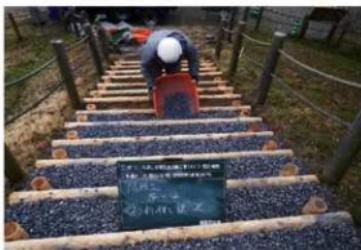
南側階段砂利敷設

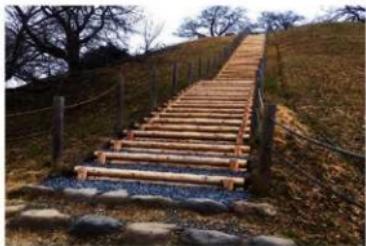
南側階段施工完了

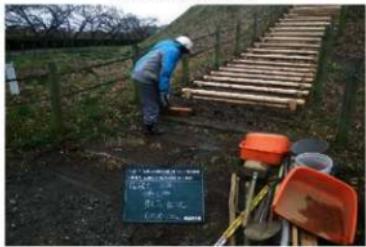
北側既設階段撤去

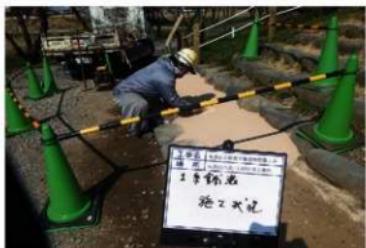
石組工 土系舗装

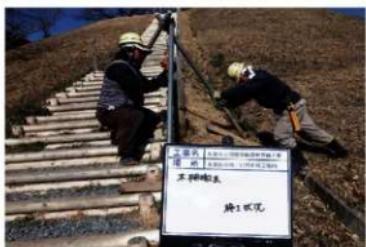
南側階段木柵撤去

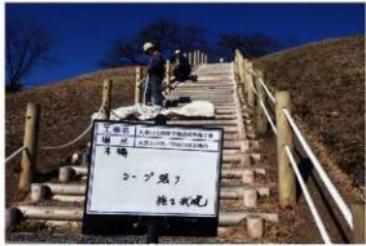
南側階段木柵ロープ新設

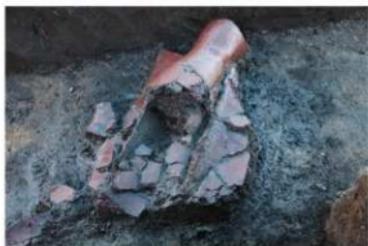
30-1T 盾持人埴輪出土状況

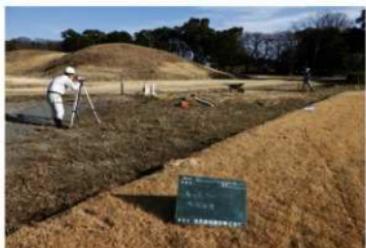
現況測量

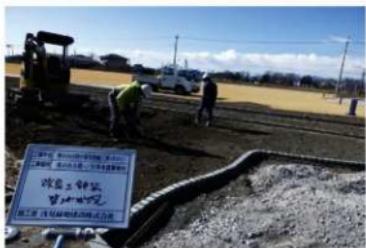
改良土舗装 不陸整正状況

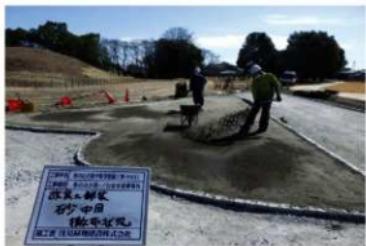
改良土舗装 砂散布状況

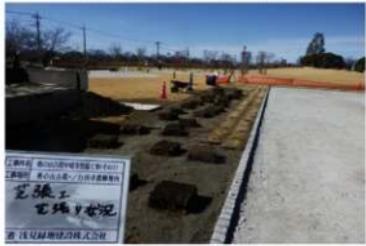
植栽工 (張芝工)

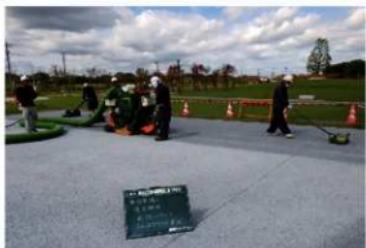
ポーラスコンクリート ショットブラスト①

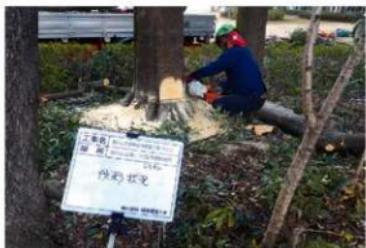
伐採工

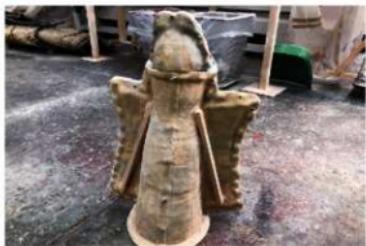
盾持人埴輪レプリカ 型枠

盾持人埴輪のレプリカについては、1 : 1 スケールとし、型取りによる作成、素材は FRP (Fiber Reinforced Plastics: 繊維強化プラスチック) 製とした。仮に子供が乗っても破損しない強度を確保し、安全上の理由から透かし孔は貫通させず穴を埋め、黒く着色した。ひび割れや復元箇所の扱い、透かし孔の穴埋めなどの細かい部分を打合せしながら製作し、原型、彩色の二度の検査を経てレプリカを作った。欠損部分は埼玉古墳群出土の他の盾持人埴輪を参考に、復元して製作した。瓦塚古墳、將軍山古墳から出土した盾持人埴輪を参考とし、型取り後に造形した。盾持人埴輪に関する情報や写真も解説板に記載した。

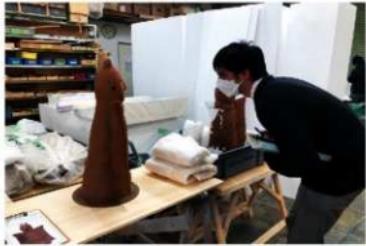
盾持人埴輪レプリカ 彩色検査
