平成23年度広島県内遺跡発掘調査（詳細分布調査）報告書

平成25年3月

広島県教育委員会

1 中国横断自動車道尾道松江線建設事業に係る試掘調査（要試掘地点甲山No.17）

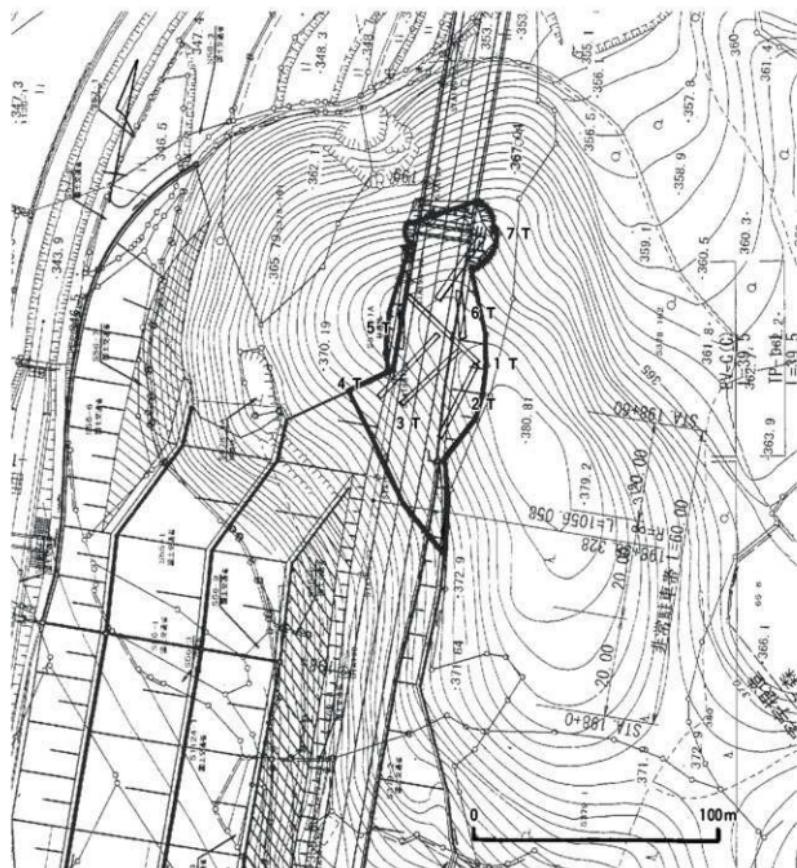
第2図 中国横断自動車道尾道松江線 要試掘地点甲山No.17 試掘坑位置図 (1 : 1,000)

先に実施した地表面観察の結果、地形から、墳墓あるいは集落跡等の存在が予想されたため、埋蔵文化財包蔵地の有無を確認するため試掘調査を実施した。試掘坑は7箇所設定し（以下、発掘順に「1～7T」と呼称する）、発掘作業は重機により行った。基本層序は次のとおりである。

第Ⅲ層 基盤層。明赤褐色・浅黄色・橙色などのシルトあるいは砂。部分的に灰色岩片を含む。
遺構の有無を確認する作業は、第Ⅱ層上面及び第Ⅲ層上面で実施したが、遺構・遺物とも確認できなかったことから、当地点に埋蔵文化財包蔵地は存在しないと判断した。

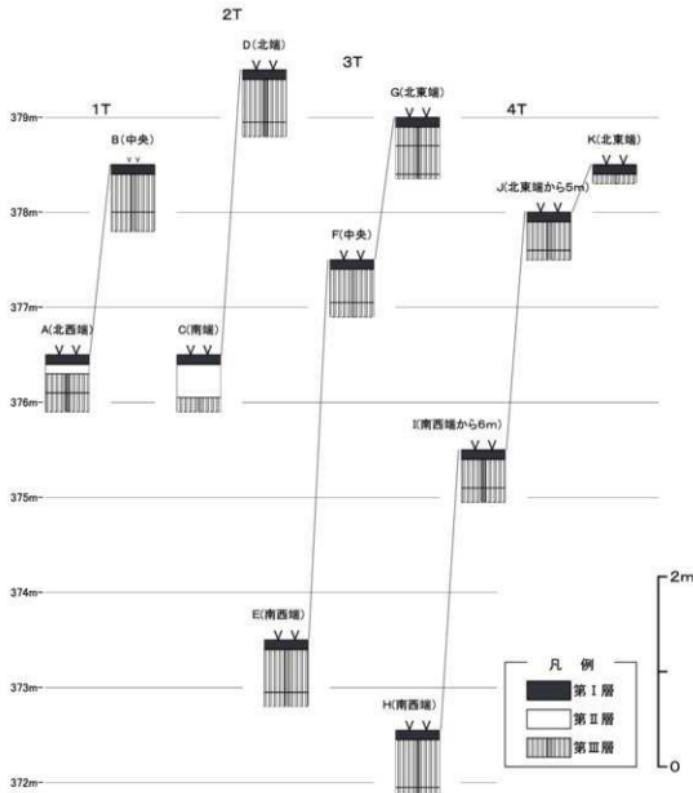
第3図 中国横断自動車道尾道松江線 要試掘地点甲山No.17 1 T～4 T 土層略測（柱状）図（1:50）
(標高値は地形図等高線等から割り出した概数のため、実際と数10cmずれている可能性がある。)

トレンチNo.	試掘坑大きさ	調査所見（※各試掘坑とも遭構・遺物は確認できず）
1 T	長21m 幅1.5m 深0.5 ～0.6m	第Ⅰ層 灰黄褐色（H10YR5/2）シルト。厚さ約10cm。 第Ⅱ層 にぶい黄橙色（H10YR6/4）細砂。斜面下方のみ堆積、最大厚さ約10cm。 第Ⅲ層 斜面上方では明赤褐色（H5YR5/6）シルト、斜面下方では浅黄色（H2.5Y7/4）～浅黄橙色（H10YR8/4）砂。厚さ約40cm程度まで確認。
2 T	長17m 幅1.5m 深0.6m	第Ⅰ層 灰黄褐色（H10YR5/2）シルト。厚さ約10cm。 第Ⅱ層 にぶい赤褐色（H5YR5/6）細砂。斜面下方のみ堆積、最大厚さ約35cm。 第Ⅲ層 斜面上方では明赤褐色（H5YR5/6）シルト～浅黄色（H2.5Y7/4）細砂。 斜面下方では橙色（H7.5YR6/6）砂。厚さ約50cm程度まで確認。

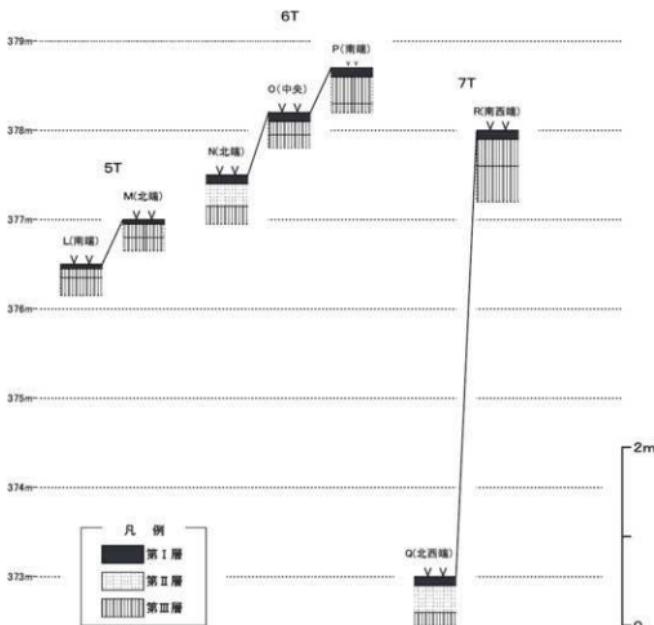
第4図 中国横断自動車道尾道松江線 要試掘地点甲山No.17 5 T～7 T土層模式図（1:50）
(標高値は地形図の等高線等から割り出した概数のため、実際とは数10cm程度ずれている可能性がある。)

トレンチNo.	試掘坑大きさ	調査所見（※各試掘坑とも遺構・遺物は確認できず）
3 T	長16m 幅1.5m 深0.7m	第I層 灰黄褐色（H10YR5/2）シルト。厚さ約10cm。 第IIIa層 斜面上方では浅黄色（H2.5Y7/4）シルト、斜面下方ではにぶい橙色（H7.5YR6/4）シルト。厚さ約20~45cm。 第IIIb層 浅黄色（H2.5Y7/4）シルト。明青灰色をおびる部分が多い。厚さ約35cm程度まで確認。
4 T	長18m 幅1.5m 深0.6m	第I層 灰黄褐色（H10YR5/2）シルト。厚さ約5~10cm。 第III層 明黄褐色（H5YR5/6）シルト。斜面下方では上位ににぶい黄橙色（H10YR6/4）シルトが認められる。厚さ約50cm程度まで確認。
5 T	長8.5m 幅1.5m 深0.5m	第I層 灰黄褐色（H10YR5/2）シルト。厚さ約5cm。 第III層 斜面上方では浅黄色（H2.5Y7/4）シルト～浅黄橙色（H10YR8/4）砂、斜面下方では橙色（H5YR6/6）シルトが認められる。厚さ約45cm程度まで確認。
6 T	長10.5m 幅1.5m 深0.5m	第I層 灰黄褐色（H10YR5/2）シルト。厚さ約10cm。 第II層 にぶい褐色（H7.5YR6/3）シルト。斜面下方のみ堆積、最大厚さ約25cm。 第III層 北寄りはにぶい黄色（H2.5Y6/3）シルト、中央部は橙色（H5YR6/6）～明赤褐色（H5YR5/6）シルト、南寄りは浅黄色（H2.5Y7/4）シルト。厚さ約45cm程度まで確認。
7 T	長16m 幅1.5m 深0.8m	第I層 灰黄褐色（H10YR5/2）シルト。厚さ約10cm。 第II層 灰黄色（H2.5Y6/2）シルト。斜面下方のみ堆積、最大厚さ約30cm。 第III層 緑灰色（H10G6/1）岩盤。マトリックスは黄色（H2.5Y8/6）。斜面上方では上位ににぶい黄橙色（H10YR6/3）シルトが認められる。厚さ約70cm程度まで確認。

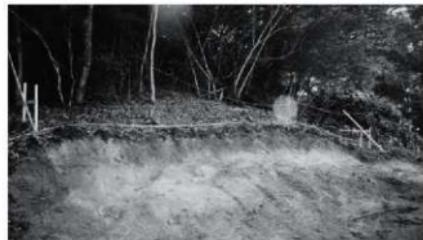
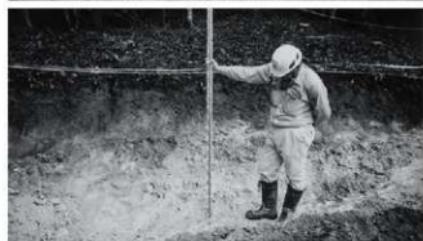
b 土層断面
図版1 田淵池改修工事計画地内 熊野清水山第1号古墳近接地 試掘坑近景・土層断面

試掘坑は1箇所設定し、発掘作業は重機により行った。堆積状況は第7図に示した。造構の有無等を確認する作業は第III層上面で行い、溝状の落ち込み1基を確認した。この落ち込みは、熊野清水山第1号古墳の墳丘据と無関係の方向に延びている上、丘陵から下ってくる道の延長上に位置することから、比較的近年に埋没した道の跡と推定される。出土遺物はなかった。

試掘坑大きさ	調査所見
長12m 幅2m 深1.5m	第I a層 脱植土。厚さ約10~15cm。 第II a層 浅黄色(H2.5Y7/3)細砂。締まりなし。厚さ約30cm。西寄りにあり。 第II b層 暗灰黄色(H2.5Y5/2)~にぶい黄橙色(H10YR7/4)細砂。締まりなし。厚さ約40~55cm。 第III層 明黄褐色(H2.5Y7/6)砂。礫を多く含む。 各層とも造構・遺物は確認できず。

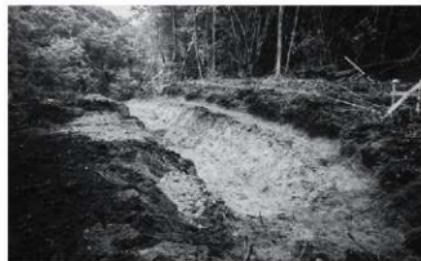
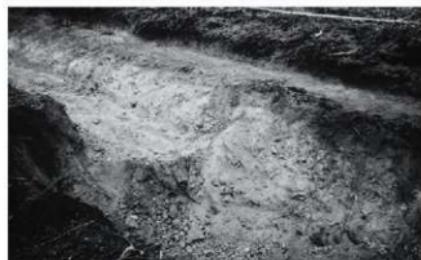
b 土層断面（北東から）
図版2 田淵池改修工事計画地内 熊野清水山第3号古墳近接地 試掘坑近景・土層断面

第Ⅲ層上面において遺構の有無確認作業を行ったほか、第Ⅲ層及び第Ⅳ層については試掘坑壁面の精査も行ったが、遺物や遺構は確認できなかった。

試掘坑大きさ	調査所見
長20m 幅3 m 深2 m	第Ⅰa層 腐植土。厚さ約20cm。 第Ⅰc層 褐灰色(H10YR4/1)シルト。いわゆるクロボク。厚さ約30~50cm。 第Ⅲ層 明黄褐色(H10YR6/7)細砂。厚さ約30~40cm。 第Ⅳa層 浅黄色(H2.5Y7/4)シルト~粘土。柔らかい繭を含む。厚さ約30cm~50cm。 第Ⅳb層 橙色(H2.5YR6/6)シルト~粘土。繭を多量に含む。厚さ20cm程度まで確認。 各層とも遺構・遺物は確認できず。

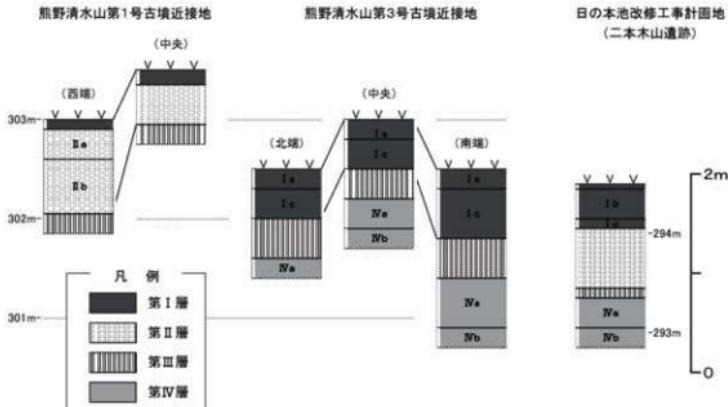
第7図 国営備北丘陵公園整備事業地内試掘地点 土層略測（柱状）図（1:50）
(標高値は地形図の等高線等から割り出した概数のため、実際とは数10cm程度ずれている可能性がある。)

当該地に近接する場所では、過去の分布調査で熊野清水山第3号古墳が確認されている。当該古墳の範囲が工事計画地内まで及ぶ可能性、あるいは他の種類の遺跡の存在が予想されたため、試掘調査を実施した。試掘坑は1箇所設定し、発掘作業は重機により行った。堆積状況は第7図に示した。

層序は第7図のとおりである。遺構の有無を確認する作業は第II層上面で行ったほか、1Tの中央部では第IV層上面まで発掘を行って壁面の精査も行った。遺物は確認できなかったが、第II層上面で平面形が格円形の土坑8基を確認した（以下、「SK1」から「SK8」と呼称する）。SK1からSK5まではほぼ同じ標高で、特にSK1からSK4までの4基はほぼ直線状かつ等間隔（13~18m）に並ぶ。また、SK7・SK8は、SK1・SK2とはほぼ平行方向に並ぶ。各土坑は検出平面形が類似する（表4）。SK2の約1/4を掘り下げたところ、断面形は壁面の傾斜が垂直に近く底面が平坦であることや、埋土は色調や質の異なる土壤ブロックを含まない、比較的長期間をかけて徐々に流入したことをうかがわせる状態であることを確認した。遺物は、遺構の内外とも出土しなかった。時期を詳細に特定することは困難であるが、各土坑の形態及び立地・配列から、縄文時代の落し穴と判断した。

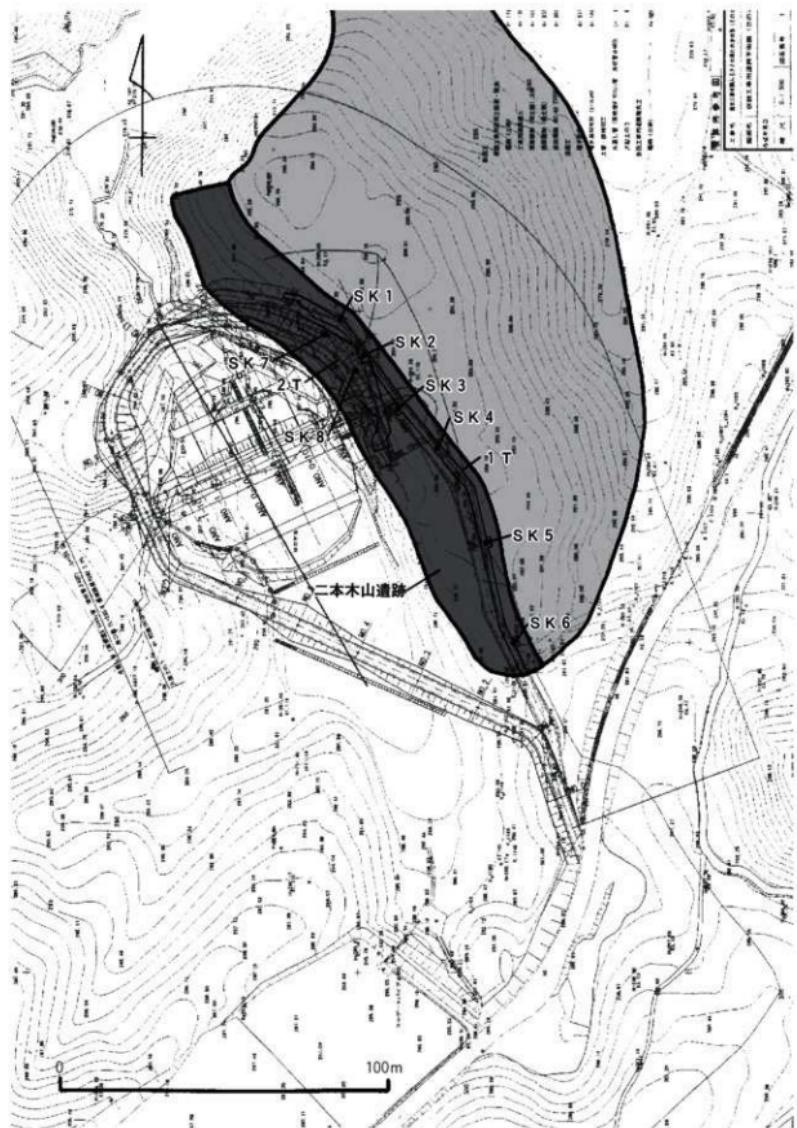
第8図 日の本池改修工事計画地 試掘坑位置図 (1:1,500)

調査所見	
第I a層	腐植土。厚さ約5cm。
第I b層	黒色(H10YR1.7/1)シルト。いわゆるクロボク。厚さ約30cm。
第I c層	黒褐色(H10YR3/1.5)シルト。いわゆるクロボク。厚さ約10cm。
第II層	にぶい黄橙色(H10YR6/4)砂。厚さ約60cm。上面で土坑8基(SK1~8)を確認。
第III層	黄色(H2.5Y7/8)粗砂。厚さ約10cm。
第IV a層	浅黄色(H2.5Y7/3)粘土。厚さ30cm。
第IV b層	橙色(H5YR6/8)粘土。縞を多量に含む。厚さ20cm程度まで確認。 各層とも遺物は確認できず。

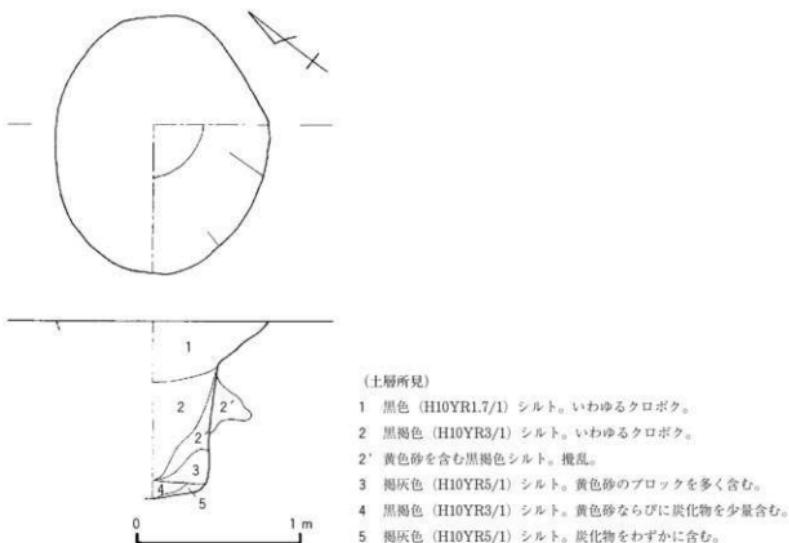
第9図 二本木山遺跡 SK2 略図(1:30)

遺構番号	長径	短径	深さ	遺構番号	長径	短径	深さ
SK1	1.1	0.9	1以上	SK5	1.3以上	1.3	未確認
SK2	1.5	1.2	1.2	SK6	1.6	1.2	未確認
SK3	1.5	1.0	未確認	SK7	1.6	1.1	未確認
SK4	1.4	1.1	未確認	SK8	1.4	0.9	未確認

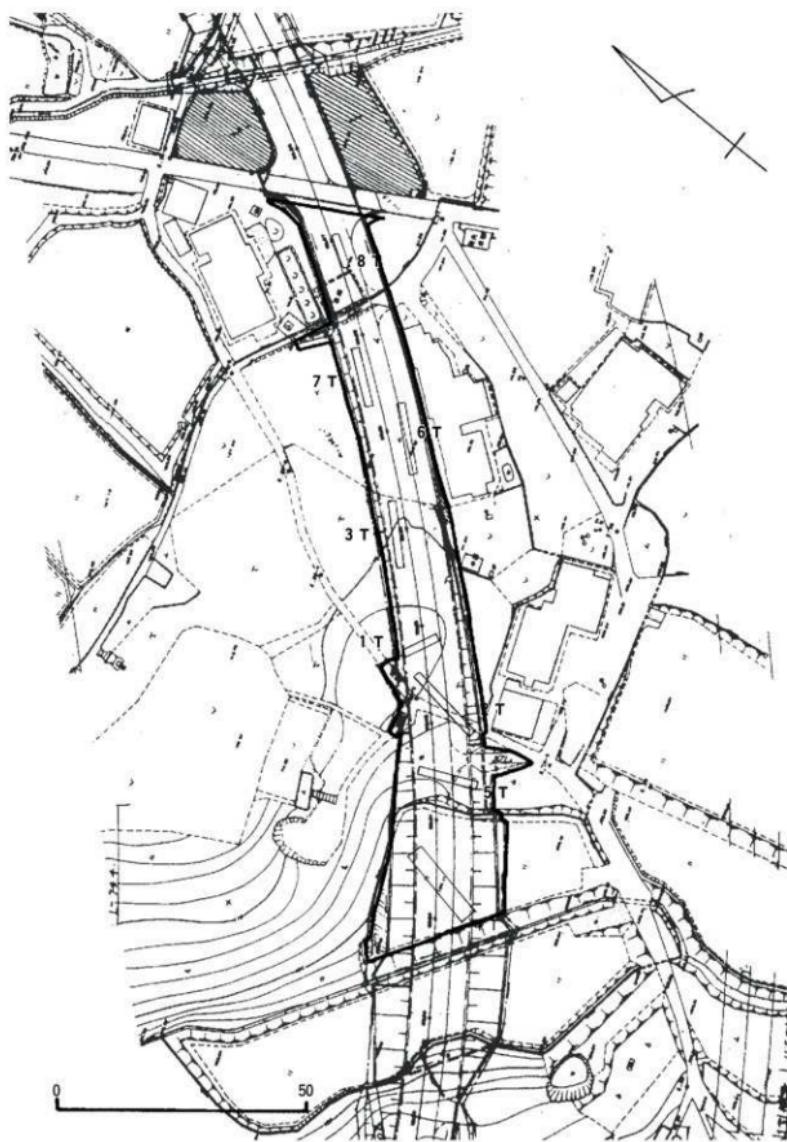
第11回 一般県道内海三津線道路改良事業地内 試掘地点No.2 試掘坑位置図 (1:1,000)

平成19年度に実施した地表面観察の結果、地形から集落跡等の存在が予想されたため、埋蔵文化財包蔵地の有無を確認するため試掘調査を実施した。試掘坑は8箇所設定し（以下、発掘順に「1～8T」と呼称する）、発掘作業は重機により行った。基本層序は次のとおりである。

遺構の有無を確認する作業は第II層上面（8Tでは第IIa層上面及び第IIb層上面）で行ったが、遺構及び遺物は確認できなかった。

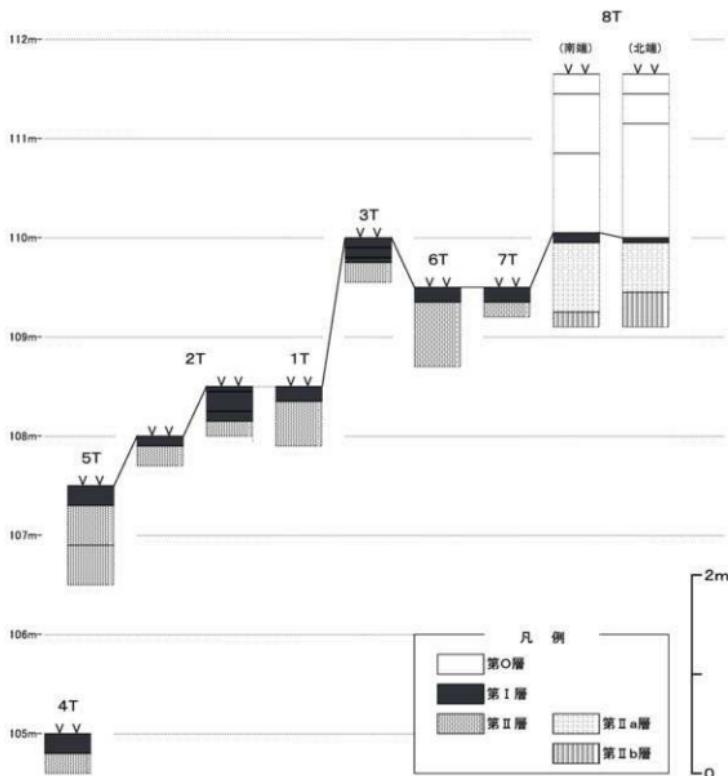
第12図 一般県道内海三津線道路改良事業地内 試掘地点No.2 試掘坑土層略測(柱状)図 (1:50)
(標高値は地形図の等高線等から割り出した概数のため、実際とは数10cm程度ずれている可能性がある。)

トレンチNo.	試掘坑大きさ	調査所見（※各試掘坑とも遺構・遺物は確認できず）
1 T	長7.5m 幅1.2m 深0.6m	第Ⅰ層 腐植土。厚さ約15cm。 第Ⅱ層 明黄褐色（H2.5Y7/6）シルト。厚さ45cm程度まで確認。
2 T	長17.5m 幅1.8m 深0.5m	第Ⅰa層 腐植土。厚さ約5～10cm。 第Ⅰb層 灰黄色（H2.5Y7/2）砂。中央部のみ堆積、最大部厚さ6cm程度。 第Ⅰc層 にぶい橙色（H2.5YR6/4）砂。中央部のみ堆積、最大部厚さ2cm程度。 第Ⅰd層 灰黄色（H10YR6/2）砂。西部のみ堆積、最大部厚さ20cm程度。 第Ⅱ層 浅黄色（H2.5Y7/4）砂。厚さ20cm程度まで確認。
3 T	長14m 幅1.5m 深0.4m	第Ⅰa層 腐植土。厚さ約10cm。 第Ⅰb層 浅黄色（H2.5Y7/4）砂。厚さ約10cm。 第Ⅰc層 暗灰黄色（H2.5YR5/2）砂。厚さ約2cm。旧表土の可能性あり。 第Ⅰd層 灰黄色（H10YR6/2）砂。西部のみ堆積、最大部厚さ20cm程度。 第Ⅱ層 明黄褐色（H2.5Y7/6）シルト。厚さ40cm程度まで確認。
4 T	長18m 幅3.8m 深0.4m	第Ⅰ層 暗灰黄色（H2.5Y5/2）砂。厚さ約20cm。耕作土。 第Ⅱ層 浅黄色（H2.5Y7/3）砂。厚さ20cm程度まで確認。
5 T	長12m 幅2m 深1m	第Ⅰ層 腐植土。厚さ約20cm。 第Ⅱ層 上部は明黄褐色（H10YR7/6）砂。径3～5cmの礫を含む。厚さ約40cm。 下部にはにぶい黄褐色（H10YR7/2）砂。径3～5cmの礫を多く含む。厚さ40cm程度まで確認。
6 T	長15m 幅1.8m 深0.8m	第Ⅰ層 灰褐色（H10YR6/2）砂。厚さ約15cm。 第Ⅱ層 明黄褐色砂。径5～40cmの礫を含む。厚さ65cm程度まで確認。
7 T	長12m 幅2m 深0.3m	第Ⅰ層 灰褐色（H10YR6/2）砂。厚さ約15cm。 第Ⅱ層 明黄褐色砂。径5～40cmの礫を含む。厚さ15cm程度まで確認。
8 T	長6.5m 幅1.6m 深2.55m	第0a層 砂利。現代の整地層。厚さ約20cm。 第0b層 淡黄色（H2.5Y8/4）シルト。現代の瓦を包含する客土。厚さ約30～60cm。 第0c層 にぶい黄色（H2.5Y6/4）砂。ビニール袋等を包含する客土。厚さ約80～115cm。 第Ⅰ層 灰黄色（H10YR5/2）砂。厚さ約2～5cm。 第Ⅱa層 浅黄色（H2.5Y7/3）砂。径10～20cmの礫を含む。厚さ約45～75cm。 第Ⅱb層 明黄褐色（H2.5Y7/6）砂。径10～30cmの礫を含む。厚さ35cm程度まで確認。

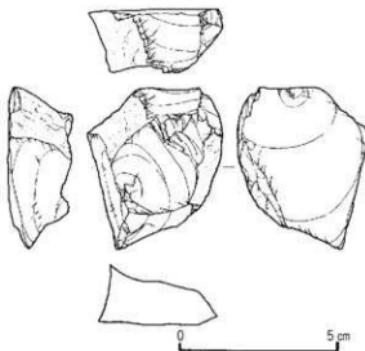
第13図 一般県道内海三津線道路改良事業地内
要試掘地点No 4隣接地採集遺物（2 : 3）

平成19年度に実施した現地踏査の際、当該地において土器（土師器の破片1点。図版8左。）を表面採集し、また本地点西側の、丘陵裾の市道法面において石器（旧石器時代あるいは縄文時代に属すると推測される、流紋岩の剥片1点。第13図。）を断面採集したため、埋蔵文化財包蔵地の有無等を確認するため試掘調査を実施した。試掘坑は13箇所設定し（以下、発掘順に「1～13T」と呼称する）、発掘作業は重機により行った。基本層序は次のとおりである。

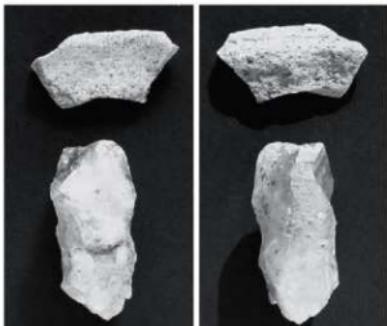
図版8 一般県道内海三津線道路改良事業地内
要試掘地点No 4採集遺物（約2 : 3）

遺構の有無を確認する作業は第Ⅱ層上面及び第Ⅲ層上面で行ったが、遺構は確認できなかった。遺物は、7Tの第Ⅲ層上面を検出面とする攪乱坑の埋土中から、水晶の蝶1点（図版8右）を確認した。人為的な加工痕や使用痕は認められない。本地点及び近隣において水晶の露頭や水晶蝶を含む疊層は確認されておらず、当該地に人為的に搬入された可能性があるが、他に遺物及び遺構が全く確認できず、当該出土品自体も攪乱坑中から出土したことから、原位置から大きく遊離したものと判断した。

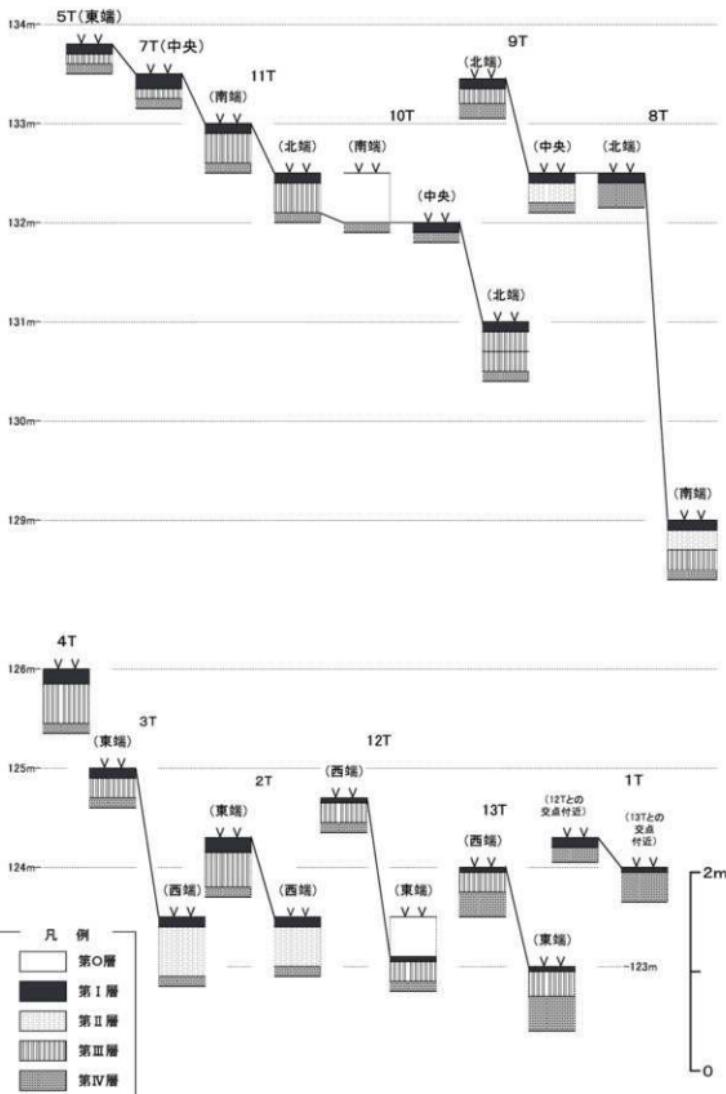
第15図 一般県道内海三津線道路改良事業地内 要試掘地点No.4 試掘坑土層略測(柱状)図(1:50)
(標高値は地形図の等高線等から割り出した概数のため、実際とは数10cm程度ずれている可能性がある。)

トレンチNo.	試掘坑大きさ	調査所見（※各試掘坑とも遺構・遺物は確認できず）
1 T	長54m 幅1.5m 深0.4m	第Ⅰ層 腐植土。厚さ約10～20cm。 第Ⅳ層 明赤褐色（H2.5YR5/6）砂。厚さ30cm程度まで確認。
2 T	長7m 幅1.5m 深0.5m	第Ⅰ層 腐植土。厚さ約10～15cm。 第Ⅱ層 灰黄色（H2.5Y6/2）砂。斜面下方のみ堆積。最大部厚さ40cm程度。 第Ⅲ層 灰黄色（H2.5Y6/2）砂。径5cm程度の礫を多く含む。斜面上方のみ堆積。最大部厚さ35cm程度。 第Ⅳ層 明赤褐色（H2.5YR5/6）砂。上面のみ確認。
3 T	長13m 幅1.5m 深0.6m	第Ⅰ層 腐植土。厚さ約10cm。 第Ⅱ層 にぶい黄橙色（H10YR6/4）細砂。斜面下方のみ堆積。最大部厚さ50cm程度。 第Ⅲ層 にぶい黄橙色（H10YR7/4）細砂。斜面上方のみ堆積。最大部厚さ20cm程度。 第Ⅳ層 橙色（H2.5YR6/6）シルト。上面のみ確認。
4 T	長10m 幅1.5m 深0.6m	第Ⅰ層 腐植土。厚さ約15cm。 第Ⅲ層 にぶい黄橙色（H10YR7/4）砂。炭化物をわずかに含む。厚さ約40cm。 第Ⅳ層 橙色（H2.5YR6/6）砂。上面のみ確認。
5 T	長25.5m 幅1.5m 深0.3m	第Ⅰ層 腐植土。厚さ約10cm。 第Ⅲ層 にぶい黄橙色（H10YR6/4）シルト。厚さ約10cm。 第Ⅳ層 橙色（H5YR6/8）シルト。上面のみ確認。第Ⅲ層との境は不明瞭。
6 T	長17m 幅1.5m 深1.7m	第Ⅰ層 腐植土。厚さ約20cm。 第Ⅲ層 浅黄色（H2.5Y7/3）砂。厚さ約20cm。 第Ⅳa層 橙色（H2.5YR6/8）砂。厚さ約50cm。第Ⅲ層との境は不明瞭。 第Ⅳb層 橙色（H2.5YR6/8）砂。白色砂のブロック（風化しきった礫）を含む。厚さ70cm程度まで確認。
7 T	長7m 幅1.5m 深0.4m	第Ⅰ層 腐植土。厚さ約15cm。 第Ⅲ層 浅黄色（H2.5Y7/3）砂。厚さ約10cm。 第Ⅳa層 橙色（H2.5YR6/8）砂。厚さ10cm程度まで確認。 擾乱坑埋土中から水晶の礫が1点出土。

8 T	長27m 幅1.5m 深0.5m	第Ⅰ層 腐植土。厚さ約10cm。 第Ⅱ層 明黄褐色（H10YR7/6）砂。斜面下方のみ堆積。最大部厚さ20cm程度。 第Ⅲ層 にぶい黄色（H2.5Y6/4）砂。斜面下方のみ堆積。最大部厚さ20cm程度。 第Ⅳa層 橙色（H2.5YR6/8）砂。厚さ25cm程度まで確認。
9 T	長17m 幅1.5m 深0.4m	第Ⅰ層 腐植土。厚さ約10cm。 第Ⅱ層 明黄褐色（H10YR7/6）砂。斜面下方のみ堆積。最大部厚さ20cm程度。 第Ⅲ層 橙色（H2.5YR6/8）砂。第Ⅳ層より黄色みが強い。斜面上方のみ堆積。最大部厚さ15cm程度。 第Ⅳa層 橙色（H2.5YR6/8）砂。厚さ15cm程度まで確認。第Ⅲ層との境は不明瞭。
10 T	長13m 幅1.5m 深0.7m	第Ⅰ層 腐植土。厚さ約10cm。 第Ⅲa層 にぶい橙色（H7.5YR6/4）細砂。厚さ約20cm。 第Ⅲb層 橙色（H5YR6/8）シルト。斜面下方のみ堆積。最大部厚さ約20cm。 第Ⅳ層 赤橙色（H10YR6/8）シルト。上面のみ確認。
11 T	長15m 幅1.5m 深0.5m	第Ⅰ層 腐植土。厚さ約10cm。 第Ⅲ層 浅黄色（H2.5Y7/3）砂。厚さ約30cm。 第Ⅳ層 橙色（H2.5YR6/8）砂。厚さ10cm程度まで確認。
12 T	長9.5m 幅1.5m 深0.7m	第Ⅰ層 腐植土。厚さ約5cm。 第Ⅲ層 斜面上方は明黄褐色（H2.5Y7/6）砂。下方は同色シルト。厚さ約20cm。 第Ⅳ層 橙色（H5YR6/8）シルト。厚さ10cm程度まで確認。
13 T	長8m 幅1.5m 深0.7m	第Ⅰ層 腐植土。厚さ約5cm。 第Ⅲ層 にぶい黄色（H2.5Y6/4）～浅黄色（H2.5YR7/4）砂。厚さ約20～25cm。 第Ⅳ層 橙色（H7.5YR7/6）砂。厚さ35cm程度まで確認。

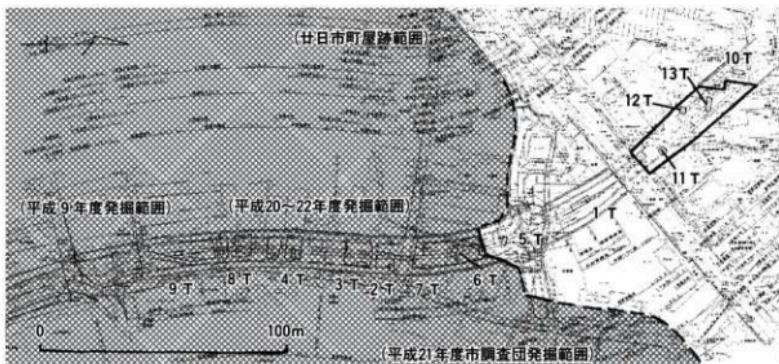
第17図 広島圏都市計画道路事業3・4・205号甘日市駅通線事業地内 試掘坑位置図 (1:2,000)
(1~10Tは平成22年度以前に試掘を実施した箇所)

試掘坑は3箇所設定した。試掘坑の呼称は、既往試掘調査からの連番として、11～13Tとした。各試掘坑とも土層の堆積状況は同様であることから、次のとおり基本層序を設定した。

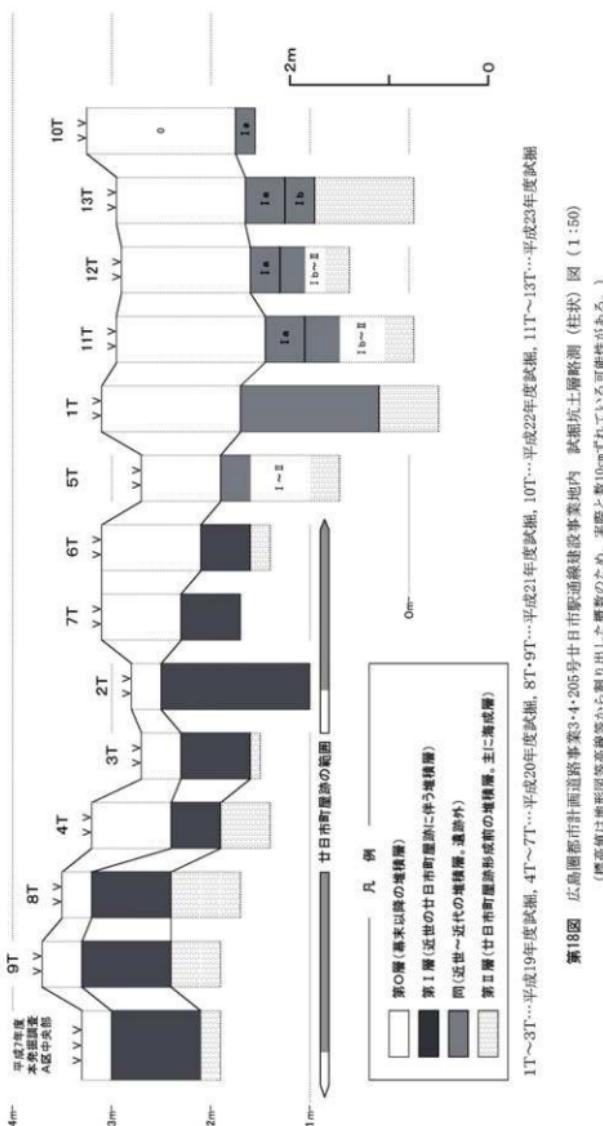
第18図 広島県都市計画道路事業3・4・205号廿日市駅通線建設事業地内 試掘坑土層剖面図 (柱状) 図 (1:50)

現地の土地利用履歴について、試掘調査中に近隣住民から寄せられた情報を総合すると、当該地は戦後に埋め立てを行って宅地化された場所で、埋め立て以前は田（水田あるいはハス田）であつたらしいとのことである。土層堆積状況と突合すると、第Ⅱ層=陸化する以前の海成堆積層、第Ⅰb層=陸化後の湿地性堆積物、第Ⅰa層=耕作土、第0層=宅地化に伴う盛土及び宅地化後の整地土、と矛盾なく解釈できる。当該地で地下遺構が確認できなかったことに加え、出土遺物から当該地が陸化した時期は比較的新しい（近世ないし近代以降の可能性が高い）と判断されることから、当該地に埋蔵文化財包蔵地は存在しないと判断した。

トレンチNo.	試掘坑大きさ	調査所見（※各試掘坑とも遺構・遺物は確認できず）
11T	長2m 幅2m 深3m	第0a層 淡褐色粗砂。厚さ約120cm。現代遺物包含。盛土層。 第0b層 淡青灰色粗砂。厚さ約30cm。 第1a層 暗灰褐色粘土。厚さ約40cm。砂粒を多く含む。近世～近代陶磁器が少量出土。旧耕作土か。 第Ib～II層 上部は暗褐色粘土、下部は同色の砂。粘土と砂の境界は不明瞭で漸移的。厚さ約110cmまで確認。上部には砂のブロック・薄層や植物の枝（加工痕は認められず）を多量に包含。
12T	長2m 幅2m 深2.3m	第0a層 淡褐色粗砂。厚さ約120cm。表層部は褐色。現代遺物包含。盛土層。 第0b層 淡青灰色粗砂。厚さ約30cm。 第1a層 暗灰褐色粘土。厚さ約50cm。砂粒を多く含む。近世～近代陶磁器・スラグ・鉄針が出土。旧耕作土か。 第Ib～II層 上部は暗褐色粘土、下部は同色の砂。粘土と砂の境界は不明瞭で漸移的。厚さ約50cmまで確認。上部には砂のブロック・薄層や植物の枝（加工痕は認められず）を多量に包含。
13T	長5m 幅2m 深3m	第0a層 淡褐色粗砂。厚さ約110cm。表層部は褐色。現代遺物包含。盛土層。 第0b層 青灰色粗砂。厚さ約20cm。 第1a層 暗灰褐色砂混じり粘土。厚さ約40cm。砂粒を多く含む。旧耕作土か。 第1b層 暗褐色砂混じり粘土。厚さ約30cmまで確認。砂のブロック・薄層や植物の枝・幹・マツボックリを多量に包含。近代陶器（瓦の可能性もあり）が少量出土。 第II層 暗褐色砂。厚さ約100cmまで確認。下位ほど土色は明るく、砂粒が大きくなり粘性が低下する傾向が認められる。

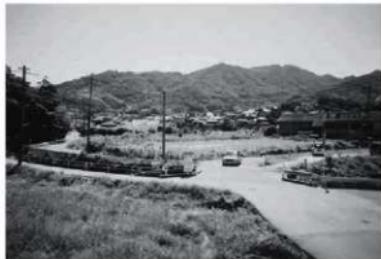
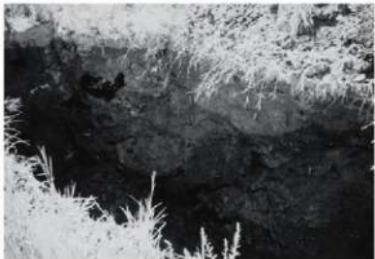
図版12 市町支援試掘調査地 調査状況

現地は二河川、道上川及びその小支流によって形成・開析された段丘上にある。試掘坑は11箇所設定し、重機により掘り下げを行った。現代の客土が厚さ2m以上あり、客土下の自然堆積層が確認できたのは1箇所のみである。客土直下には有機物層（暗赤灰色H2.5YR3/1、厚さ2～3cm、以下「第I層」という。）、さらにその下層にはオリーブ灰色粘土（5GY6.5/1、上面のみ確認。以下「第II層」という。）が確認できた。

現地は元水田との情報を得ていたが、旧表土と目される第I層は層厚がごく薄いことから、客土前に、耕作土を除去し、一時的に裸地となった際の表土と推定される。遺構及び出土遺物は確認できなかった。第I層上面レベルは最も高い所でも標高1mを超えない見込まれ、第II層は海成堆積層の可能性が高い。周辺地域において同様の地形の場所で埋蔵文化財包蔵地は確認されていないため、当地は埋蔵文化財包蔵地でないと判断した。

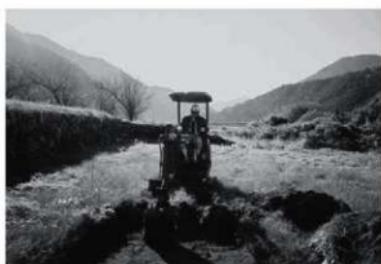
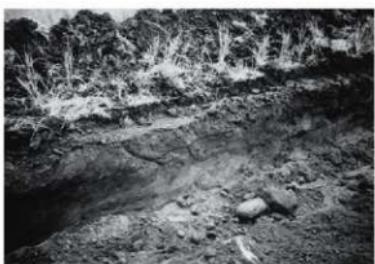
試掘対象地は太田川に面した沖積地である。調査は川からの比高が比較的高い場所に、6箇所の試掘坑を設定して実施した。基本層序は次のとおりである。

第Ⅲ層の上面で遺構検出を行ったが、出土遺物・遺構とも確認できなかったことから、当地は埋蔵文化財包蔵地でないと判断した。

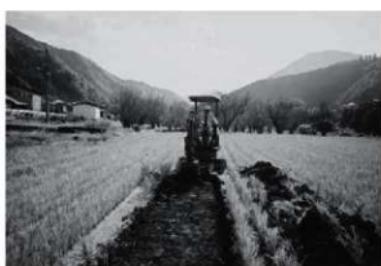
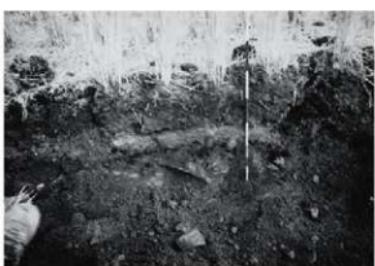
試掘対象地は太田川に面した沖積地である。試掘坑を2箇所設定して発掘を実施した。両試掘坑とも土層の堆積状況はほぼ共通しており、次のようにまとめることができる。

遺構検出作業は第Ⅱa層上面と第Ⅱb層上面で行ったが、遺構・遺物とも確認できなかった。第Ⅱ層を構成する堆積物は、太田川あるいは後背（東側）の山塊から供給されたものと推測されるが、安定した堆積状況を呈していない。以上の結果に基づいて安芸太田町教育委員会と協議し、当地は埋蔵文化財包蔵地でないと判断した。
