三加和町文化財調査報告 第9集

# 田中城跡

熊本県玉名郡  
三加和町教育委員会

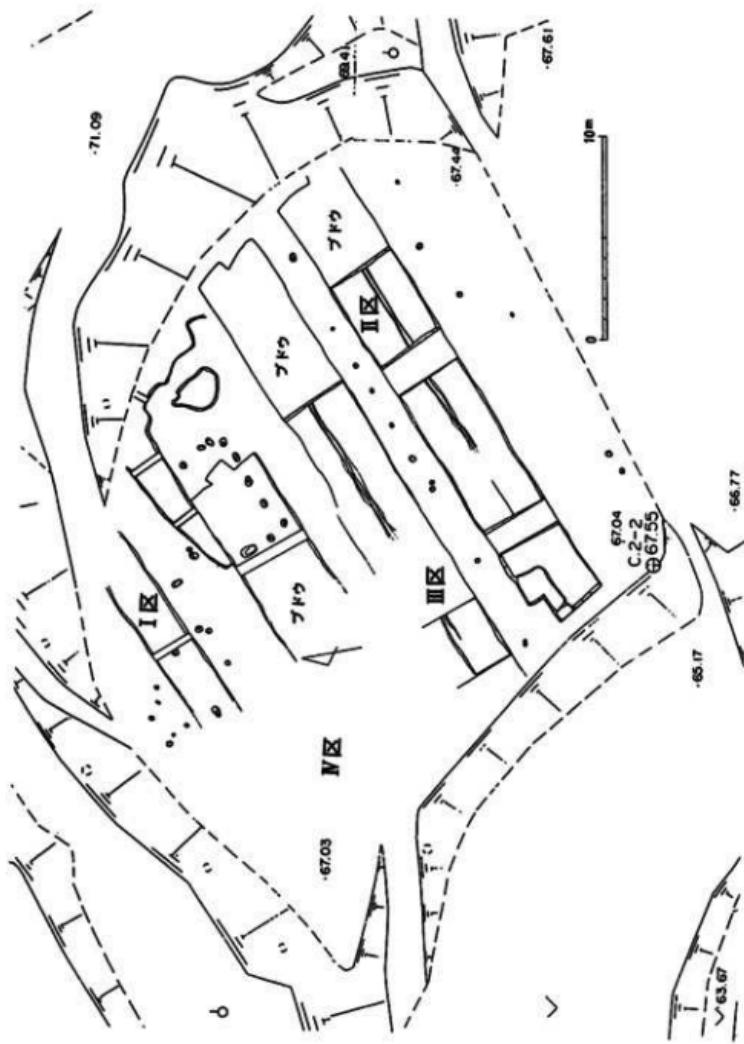
第2図 調査区全体図

### (1) 遺構(第2図)

前述したように、以前ブドウ畠として利用されていたため、城関係の遺構はほとんど破壊されていて、若干の柱穴が確認できただけであった。

しかし、確認できたのはブドウを植えるための幅4m、長さ約15~25m、深さ約1mの溝状のものが3条とブドウの蔓を支えるために立てられた竹の痕跡だけであった。溝状の遺構には遺物が含まれている可能性も考えられたので掘ってみたが、ほとんど見られず、城関係の遺構は、ほとんど破壊されてしまっていると考えても良さそうである。

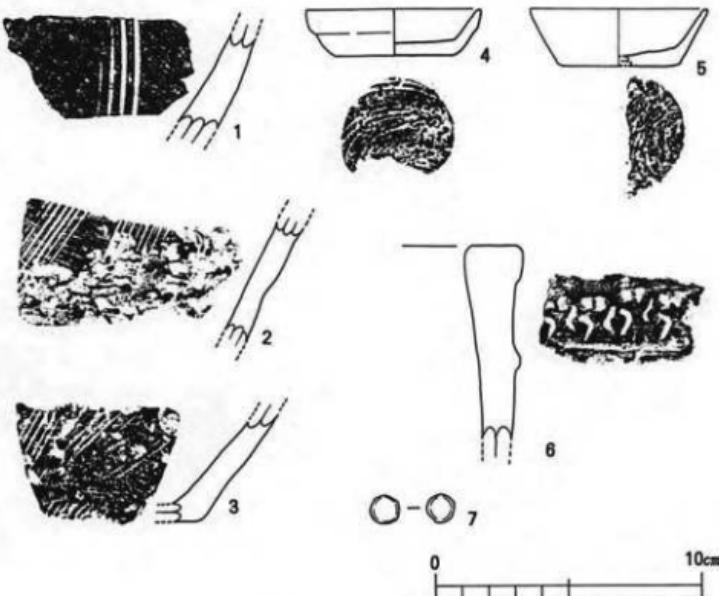
第3図 出土遺物実測図

1～3は、いずれも瓦質のすり鉢で内・外面とも灰色もしくは灰白色で、胎土・焼成とも良好である。1は胴部で4本の条線が、2も胴部で7～8条の条線が残っている。3は底部から胴部にかけての部分であり、5条程の条線が残る。境部分はよく使用されていて摩滅が激しく、磨り減っている。

4・5は土師器の皿。4は口径6.4cm、底径4.4cm、器高1.8cmでほぼ完形品。内・外面とも赤味を帯びた肌色で、雲母の小粒を多量に含む。底部から丸味を帯びて立上がり、底部は糸切底。5は約半分を残し、推定口径6.6cm、底径4.6cm、器高2.2cmと4よりやや大きめの皿である。内・外面とも肌色で、雲母の小粒を多量に含む。底部から直線的に立上がっている。底部は糸切底。

6は瓦質の火舎の口縁部で、外面は灰褐色・内面はにごった灰色を呈す。口縁部下には焼のスタンプが押されている。

7は鉛製の鉄砲玉。径1.0～1.1cm、重さ5.70g。

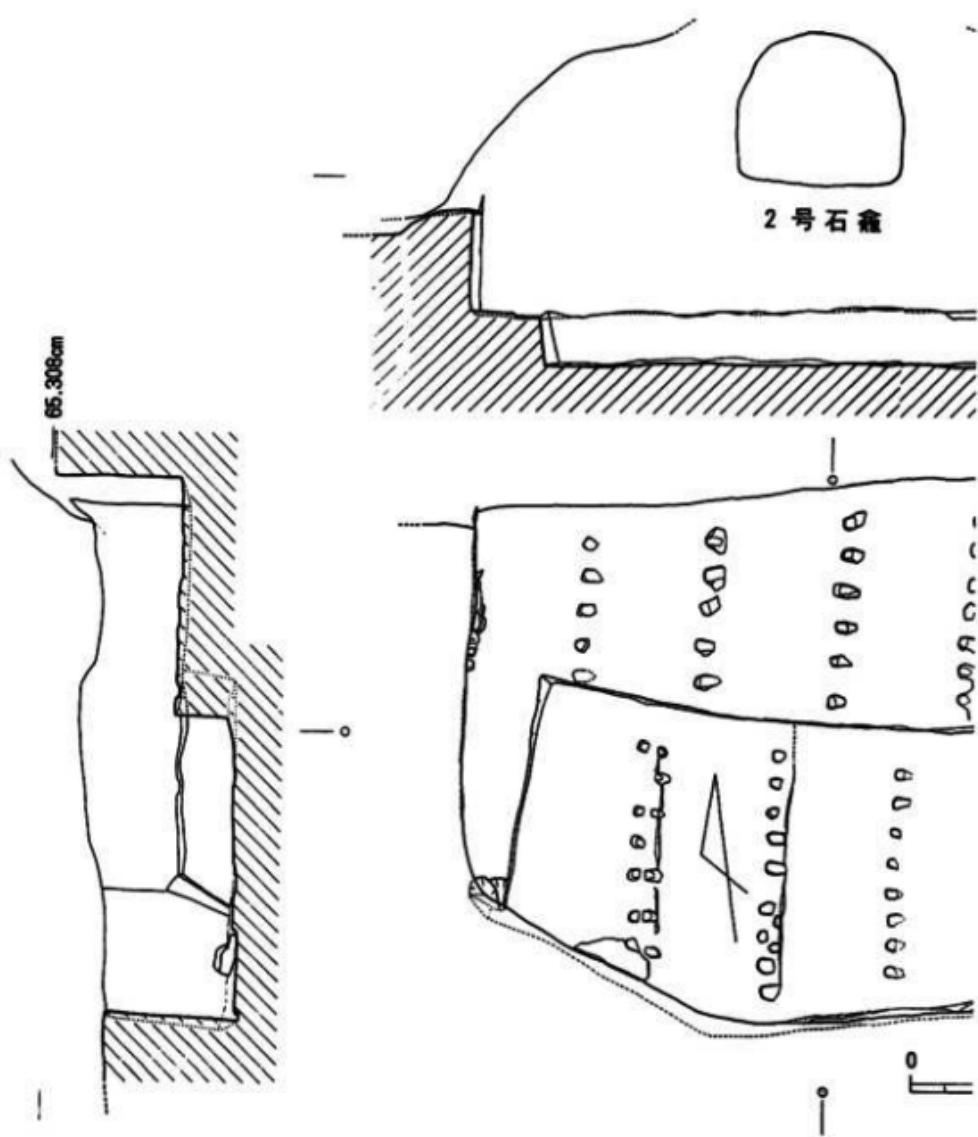
第4図 平成5年度検出石切り場実測図

### (3) 平成5年度検出石切り場(第4図)

昨年度の調査で確認された遺構であるが、図面が不備だったためここに改めて掲載しなおした。寸法については、前号と重複するが記しておく。東西(長辺)3.51m×南北(短辺)3.34mのほぼ長方形、底面は二段に分かれており、一段目は56～60cm、二段目は73～93cmである。一・二段目とも5列で、一段目は5～7個、二段目は7～9個のクサビ痕が残る。切り出した石は、幅約70cm、厚さ約30～50数cm、長さは上段でははっきりしないが下段で約1.6～1.8mの大きさで、2～3回切り出していると思われる。
