田中城跡

—伝・彈正屋敷跡調査の概要—

1996

熊本県玉名郡
三加和町教育委員会

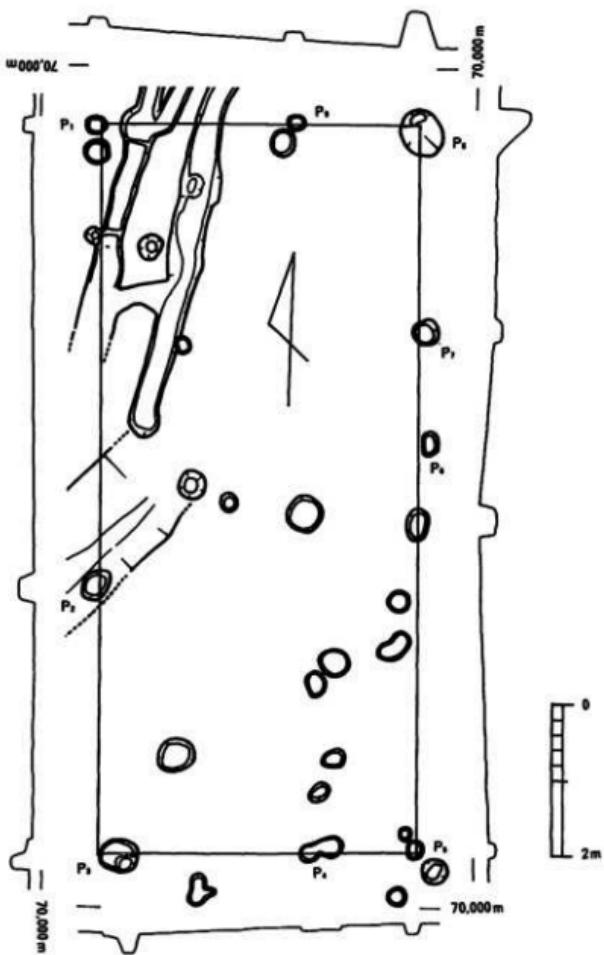
第3図 掘立柱建物跡実測図

I区の西隅で、II区との境にあたるところで確認された桁行3柱間（9.52m）×梁行2柱間（4.17m）の建物跡で、主軸をN 2° Wに取る。柱間寸法は、桁行P₁～P₂～P₃は、P₁～P₂の補助柱が不明で6.00・3.52mであり、P₂～P₃～P₄は4.30・2.50・2.72mである。梁行P₁～P₂～P₃は、2.90・1.27mであり、P₂～P₃～P₄は、2.57・1.60mである。柱穴はほぼ直線的に並び、大きさはP₁が最大（63×52cm）、P₄が最小（24×19cm）である。深さはP₁が最深（44.4cm）、P₄が最浅（4.8cm）で、平均18.5cmである。

① 捜立柱建物跡（第3図）

調査の方は、周囲に調査区と同レベルの平場がないため、二分割して片方を調査し、残りを排土場とする方法を取らざるを得なかった。その結果、I・II区とも多くの溝や柱穴などが確認された。柱穴の並び具合を検討することにより、当初はI・II区とも各1棟の掘立柱建物跡を想定した。I区で確認した建物跡は、9.52×4.17mとこれまでの調査で確認された建物跡の中で二番目の大きさとなる。また、II区では約50cmと大きな柱穴が多数確認されたため、大型の建物跡を想定した。しかし、3月10日に開催した「発掘調査10周年記念シンポジウム」に先立って、9日に行った現地検討会の際、専門調査委員の大三輪先生から、「桁行と梁行の開き具合が大きすぎるので、建物跡にこだわらず、同方向に走る溝（SD-02・03・04）との関連で考えてもいいのではないか」との指摘を受けた。検討した結果、これほど大きな柱穴は主郭からも確認されていないため、何等かの建物遺構として考えたいが、逆にいえば、これほどの大きな柱を用いた建物ならば、もう少し規格性があってもいいのではないかとの結論に達し、今後の課題とすることで今回は建物遺構からは外すこととした。しかし、井戸跡が確認されたことにより、このあたりが生活の拠点のひとつであったことは、間違いないものと思われる。

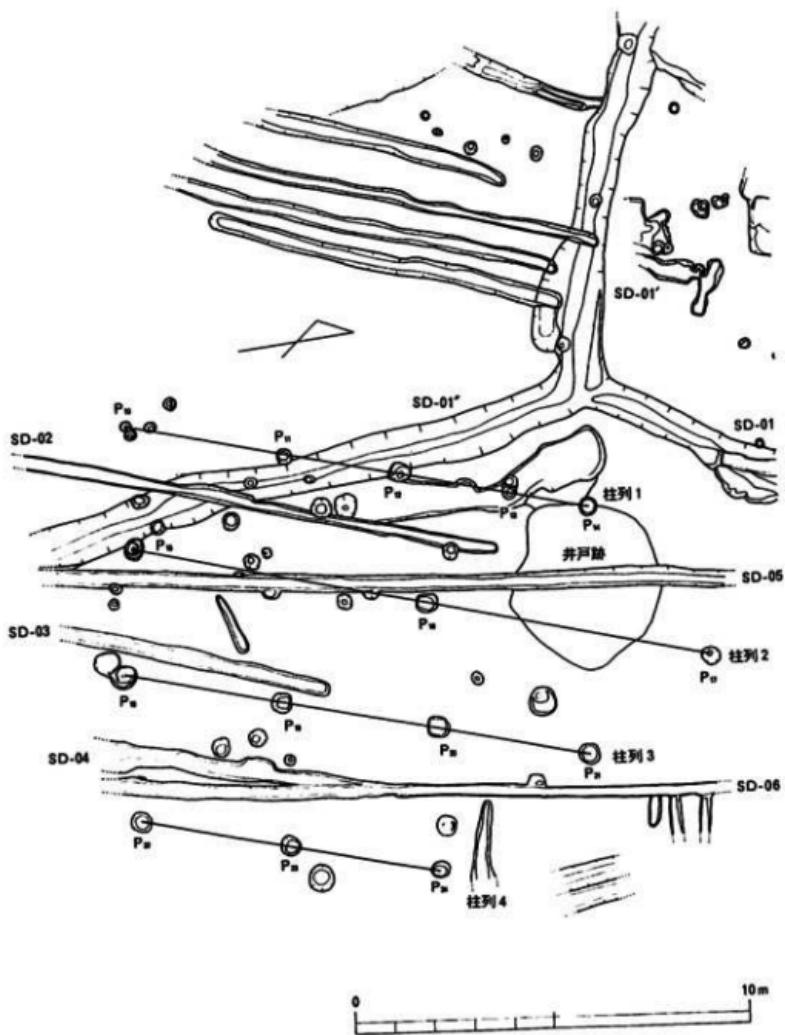
第4図 II区造構配置図

今回の調査区で確認された遺構では最も古いと思われる遺構で、II区の中央部を南から北方向に走り、I区との境から東・西方向に分かれており、調査区を三分割するように作られている。幅0.8～1.3m、深さ15.3～46.9cmで、断面は逆蒲鉾型をしており、01→01'、また、01→01''方向に傾斜している。

II区のはば中央部を南西～北東方向に走る溝で、確認した長さは約12.2m、幅30～39cm深さ3.11～6.9cmであり、SD-01''を切っている。

2号溝の約3.8m東側を、並行するように走っている。確認できた長さは6.55m、幅約40cm、深さ10.4～16.9cmである。

3号溝の約2.2m東側を、2・3号溝とほぼ並行するように走っている。SD-06に切られているため、約6mの長さしか確認できなかった。幅35～50cm、深さ13.6～21.7cmである。

II区の中央部をほぼ南北方向に走る溝で、I区との境まで長さ約17mを確認した。幅約40cm、深さ32.5～46.0cmで、壁面は底からほぼ直角に立ち上がる。井戸跡を切っている。

5号溝の約5m東側を、並行するように走っている。II区との境まで約15mが確認された。幅25～45cm、深さ30.8～40.8cmで、5号溝同様、壁面は底からほぼ直角に立ち上がった。

直径約50cmの柱穴が確認され、その並びを観察すると南西—北東方向に並んでいるものが4列認められた。ここでは西側のものから柱列1・2・3・4として紹介する。

柱列1は5個の柱穴からなり、柱間寸法は南から4.05・3.00・2.85・2.05mである。柱穴の大きさは、P₁が最小(28×30cm)、P₄が最大(47×55cm)で、深さはP₁が最深(37.7cm)、P₄が最浅(7cm)であり、平均の大きさは37.2×41.2cmで、深さは22.1cmである。

柱列2は3個の柱穴で、柱間寸法は南から7.55・7.40mである。それぞれ離れすぎているので、SD-05および井戸跡と切り合って、わからなくなっているのかもしれない。柱穴の大きさは、ほぼ同じ(平均45.3×52.3cm)であるが、深さは16.8~61.0cmとバラバラである。

柱列3は4個の柱穴からなり、柱間寸法は南から4.10・3.95・4.00mである。柱穴の大きさはほぼ同じで、平均51.8×53.8cm、深さは16.9cmである。

柱列4も柱穴の大きさはほぼ同じで、平均49.0×51.0cm、深さ18.0cmである。3個の柱穴からなる。

溝についても、掘られている方向からみてSD-01→02・03・04→05・06の順に作られており、少なくとも三時期があったことがわかった。特に05・06は「布堀り」の可能性も考えられ、また新しい発見となりそうである。

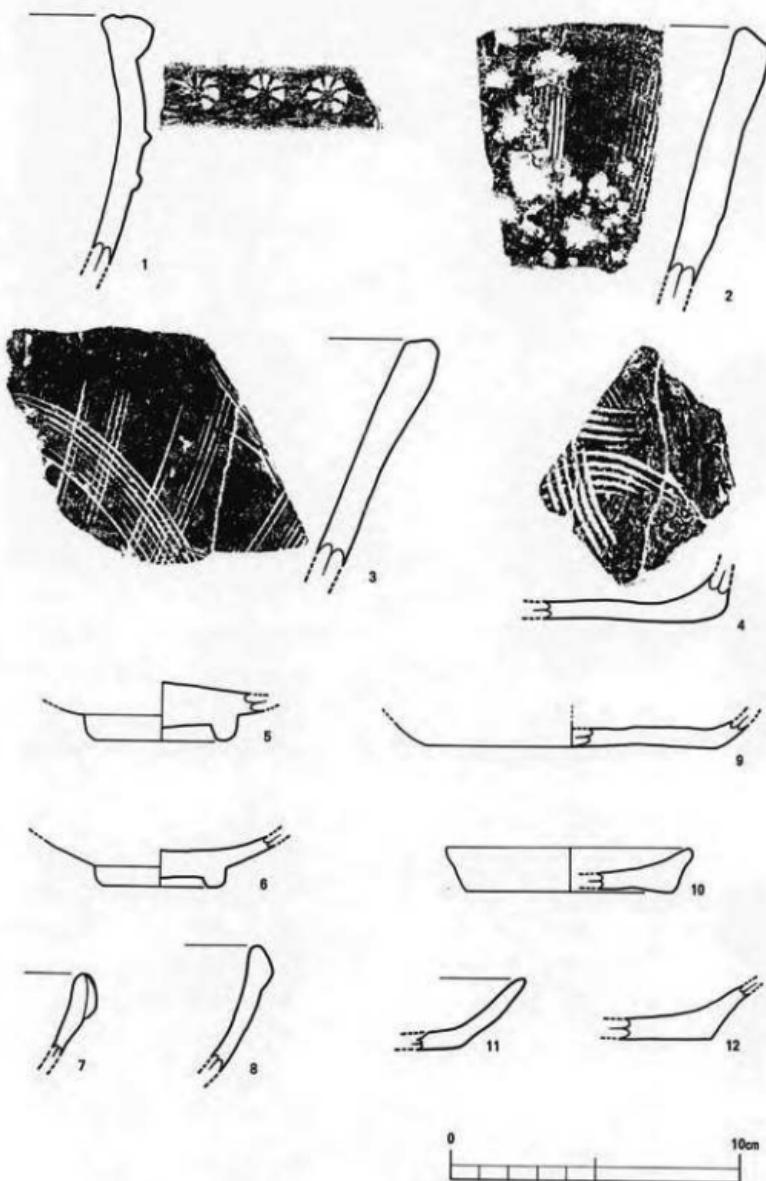
第5図 出土遺物実測図（1）

1は、瓦質の火舎の口縁部から胴部にかけての破片で、胴部は丸味を帯びている。口唇部には浅い凹線が、また、胴部には断面が三角形と蒲鉾型の突帯が一条ずつ巡らされており、口唇部と突帯の間には、花文のスタンプがある。

2はすり鉢で、内面に6~7本単位の条線が残っているが、よく使われているためか、下部の方はすり減っている。色調は、外面は淡灰色~淡褐色、内面は、淡褐色~淡コゲ茶色で両面とも凹凸が激しい。

3は瓦質のすり鉢の口縁から胸部にかけてで、内・外面とも灰色で、内面には8本単位の条線がみられる。胎土・焼成は、非常に良好であるが、外面の表面は凸凹している。

4は、瓦質のすり鉢の底部である。内・外面とも灰白色で、内面には5本単位の条線が残る。胎土・焼成とも良好。

5・6は青磁の高台部分である。5は、両面とも青緑色の釉がやや厚めにかかっているが、疊付き部にかかった分は削り取っている。高台の直径は5.0cm。6は、両面とも淡青白色の釉が薄くかかっている。疊付き部にも釉がかかっているが、部分的には削り取られている。高台の直径は4.5cm。

7は、青磁の口縁部である。内・外面とも淡緑白色の釉が薄くかかっているが、口唇部には釉溜りがみられ、外面に厚く垂れている。また、口縁部は一度整形したあと、もう一度貼り付け、厚くしている。胎土・焼成とも良好で、全面に貫入がみられる。

8は、白磁の口縁部である。内・外面とも、ややにごった白色の釉が薄くかかっている胎土・焼成とも良好であるが、外面に細かな砂粒がはずれたようなブツブツがみられる。

9～12は、土師器の皿である。9は、外面は暗褐色、内面はにごった肌色で、底部より内弯気味に立ち上がり、底外面と体部の境がはっきりしている。復元底径は10cmで、はっきりはしないが、糸切り底と思われる。10は、底部からやや内弯気味に立ち上がり、底外面と体部の境ははっきりしない。内・外面とも淡い肌色で、復元口径8.4cm、復元底径7.2cm、器高1.5cm。11は、内・外面とも肌色～黒褐色で、底部からやや内弯気味に立ち上がり、底部と体部との境ははっきりしている。12は、底部からやや外傾気味に立ち上がり、底部と体部の境がはっきりしている。内面はややにごった褐色、外面は赤味がかった褐色で、糸切り底と思われる。

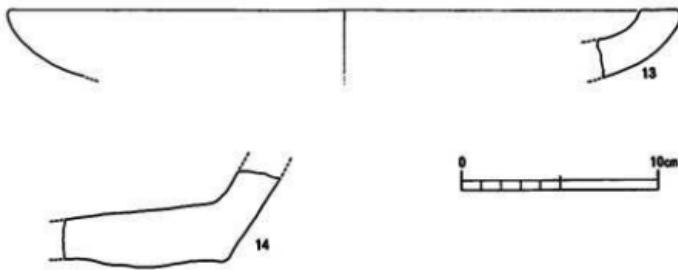
第6図 出土遺物実測図（2）

13は、推定口径34cmの石臼である。内・外面とも非常に丁寧に研かれている。

14は、石鍋と思われる破片で、内・外面は大まかな整形を施されているが、底部は荒削りのままであり、まだ、未製品と思われる。
