都城（鶴丸城）跡

（西城西側法面の調査）

城山西側地区急傾斜地崩壊対策工事に伴う埋蔵文化財発掘調査報告書

宮崎県埋蔵文化財センター

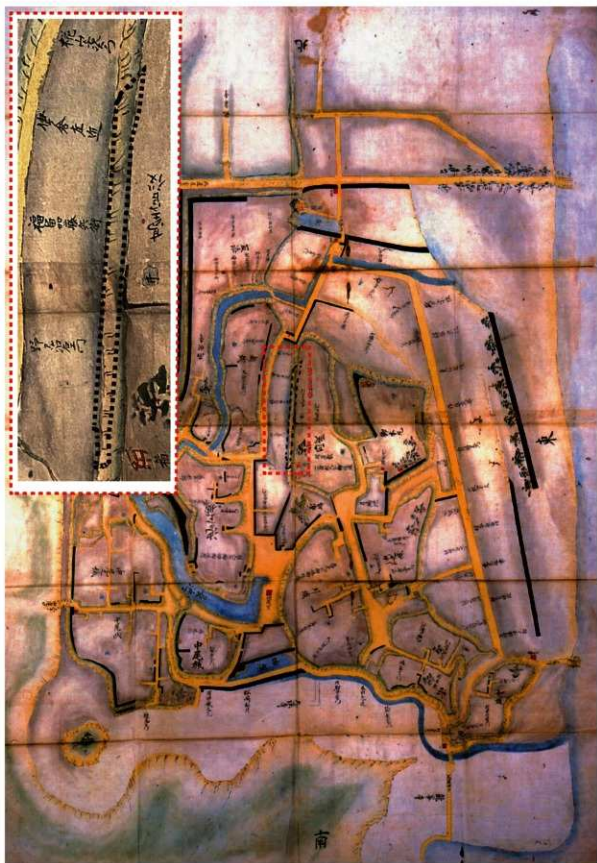
第10図 竹之下都城御城図 都城島津家史料(西城・新城周辺)

第10図に示した『竹之下都城御成図』は、天和2年(1682年)以前の成立で、各曲輪には実在の家臣名がみられ、屋敷配置を示すと考えられる(都城市教育委員会 2019)。この図によると本丸近くの大淀川沿いに、土持摂津之助や小杉宗文といった近世初期における家老クラスの重臣層の名前が確認できる。また、小城や中之城、西城、外城などにも家臣の居住地の記載がみられる。このように都城(鶴丸城)の周辺には、家臣団の居住地がその階層ごとに配置されていたことがわかる(山下真一 2005)。

また、今回の調査区に接する西城と新城の曲輪に挟まれる谷状の地形に、「椀山与次右ノ門」、「伊ヶ倉左近」、「福留加藤兵衛」、「野辺治右エ門」の文字が確認され、この地が家臣の居住する屋敷地であったことが伺える(都城市史編さん委員会 2003)。今回の調査では、それらの屋敷地そのものに関係する直接的な遺構は確認できなかった。

調査区に関する「西城」は、現在、狭野神社が鎮座する位置に築城され、本丸の西に隣接している。西城の時代背景として、1615年の状況を示すとされる古絵図「竹之下都城御城図」(第10図)に、代官が派遣されて統治を行う役所である「臺官役」などの記載があり、中世紀には政治施設の存在が指摘される。江戸後期の編纂資料「庄内地理志」(巻6)によると、西城に「稲荷・荒神」の2社の存在が記されており、近世紀には信仰施設が存在していたと考えられる(都城市教育委員会 2015)。

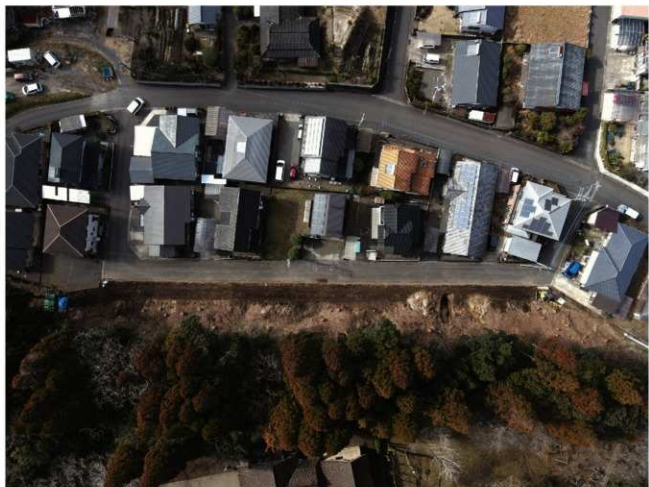
調査区 垂直写真（写真右が北）

調査区は、南北に長さ80mほどと細長く、狭野神社から西に傾斜50度ほど下る急勾配の地形となっている。法面を下り終えると、そこから平坦な地形が西に続いている。

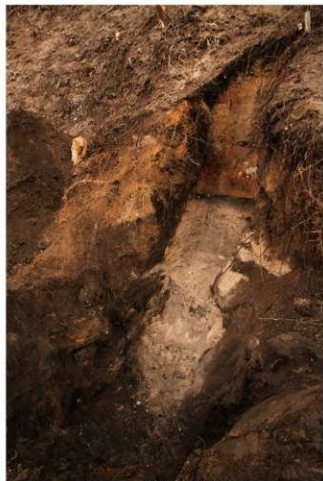
トレンチ 8 北壁土層断面写真

トレンチ 6、7 同様、調査区中央よりやや北側の法面に設けたトレンチである。標高 148.2m の地点から下方に約 4m で、地山のシラスの堆積層が検出された。掘削範囲を広げ、地山の形状を確認したところ、標高 144.6m

また、トレンチ 8 では検出された地山の上に、黒色土の層が堆積していた。黒色土の上下の堆積層の年代が判断できると考え、自然科学分析のためのサンプルを採取した。(自然科学分析の結果については、第 IV 章に記載。)

* I層が、地山であるシラスの堆積層。
3層が、自然科学分析のサンプルを採取した黒色土の層。
1、2、4層は、法面の崩落に伴い堆積した層。

西城築城時に地山を平地した際、城山の上部に堆積していた黒色土が崩落し、トレンチ8付近の平坦面に堆積したと考えられる。自然科学分析の結果と土の堆積状況から、トレンチ8付近では、黒色土下層の地山を平坦に整地したと判断できる。

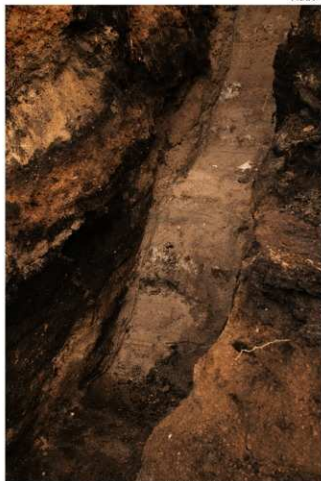
トレンチ 10 北壁土層断面写真

調査区中央付近における、表土、造成土および狹野神社側からの崩落土が平たく堆積している法面に設けたトレンチである。標高 149.2m の地点から下方に約 4m で、地山のシラスの堆積層が検出された。地滑りの影響などで地山の状態が乱れていると考えられ、トレンチ 10 では法面の復元が困難である。

* I層が、地山であるシラスの堆積層。
1~3層は、法面の崩落に伴い堆積した層。

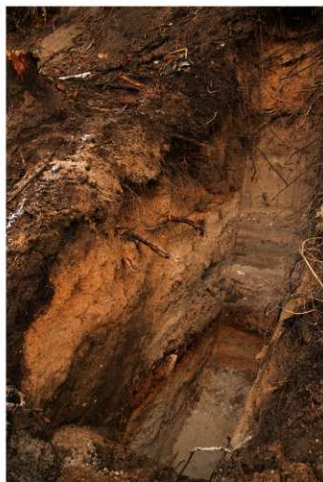
トレンチ 15 北壁土層断面写真

調査区の南側に設けたトレンチである。標高 149.8m の地点から下方に約 3.8m で、地山のシラスの堆積層が検出された。掘削範囲を広げ、地山の形状を確認したところ、標高 147.8m のあたりで地山が平坦に整地され

* I層が、地山であるシルスの堆積層。
浅黄色(2.5YR7/3)土、黄褐色(10YR8/6)土が混ざり、ラミナ状に堆積している。
1~5mm大の礫を含む。1~4層は、法面の崩落に伴い堆積した層。

トレンチ15では標高147.8mで平坦面が確認された。トレンチ15の北約8mに位置するトレンチ14では平坦面が確認されなかった。よって、トレンチ15の平坦面は北には長くは延びないと推定される。

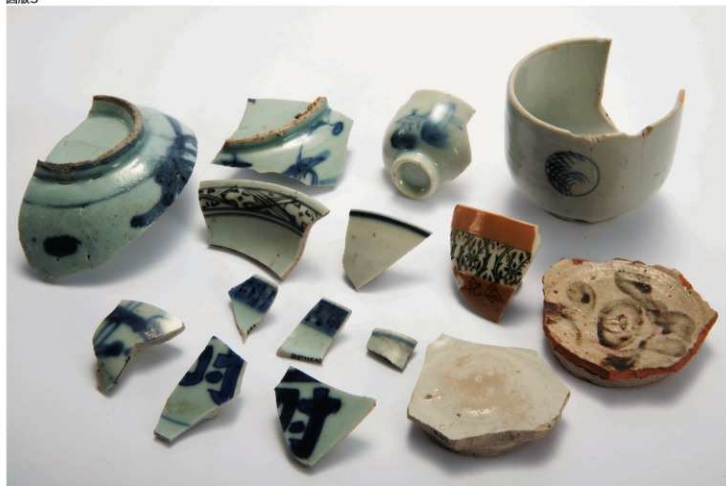
都城（鶴丸城）跡 出土遺物（青花・白磁・染付）

22～24 は染付の碗である。22 がトレンチ 8、23・24 は表土中から出土した。22 は 19 世紀ごろの筒丸碗である。23 は小型の碗で、体部外面に山水楼閣文が絵付けされている。24 は口縁部から体部の外面に、にぶい黄色、灰白色、にぶい黄色と 3 段階に軸がかかっている。灰白色の釉の表面に、暗緑灰色で草花の文様が絵付けされ、破片下部のにぶい黄色の釉の表面に、暗赤色で「記念」の文字が描かれている。

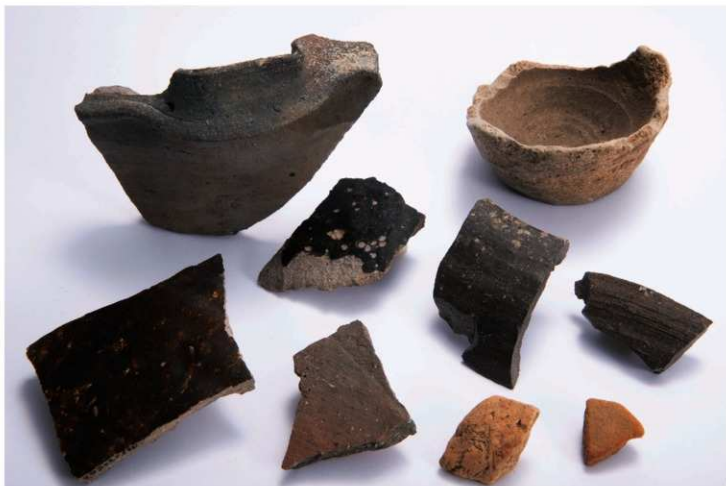
都城（鶴丸城）跡 出土遺物（備前・輸入陶器・土師器）

13～16 は備前の陶器である。14 のみトレンチ 3 より出土、それ以外は表土中から出土した。13 は口縁部に注ぎ口がついたすり鉢、14 は甕の破片である。15、16 は同一個体であり、首のないつぼ型の水指の細片であると考えられる。

17 は褐釉陶器、18 は黒釉陶器の破片であり、トレンチ 10 から出土した。17、18 とも器種を判別することができなかったが、どちらも中国産の輸入陶器である。

19～21 は土師器であり、表土中から出土した。19 の破片は壺の胴部～底部、20、21 は、皿もしくは杯の底部にあたると思われる。
