宮城県多賀城跡調査研究所年報 2023

# 多賀城跡

宮城県多賀城跡調査研究所

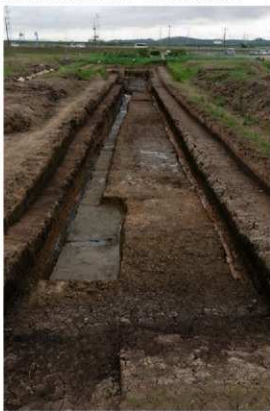
図版4 第98次調査区 平面・断面図・写真(1)

1. 調査区遠景 (西から) [Z10311]

2. 調査区全景 (上が北) [Z10319]

3. 調査区全景 (東から) [Z10281]

〔検出〕調査区西端部のN52～58・W536～539で検出し、南北方向に丸太材を密に立て並べた材木堀である。3段階の変遷を確認し、古い方からA～Cとする。検出面は第IX層上面で、Aは大部分が重複するBにより失われ、南壁断面で掘方の一部を確認したにとどまる。BとCは平面・断面で掘方と丸太材を確認し、両者は10～52cmの間隔がある。今回の検出長はBが約5.2m、Cが約5.1mで、方向はいずれも北で東に約1°偏する。なお、Bの材の大部分は第47次調査の際に取り上げて室内で保管しており、Cの材は現地にビニールシートをかけた状態で遺存している。

〔掘方〕Aは南壁断面で幅20cm以上、深さ22cmで、上部と西側はB掘方により切られる。埋土は1層確認した。Bは南壁断面で幅131cm、深さ67cmで、上部は後述するSX3414C整地層に切られる。断面形は東壁に段が付く逆台形状で、位置的にAの材を抜き取りながら、わずかに西側にずれる位置にBを掘ったことにより段が生じたとみられる。埋土は2層確認した。Cは南壁断面で幅37cm、深さ47cm以上で、底面は未検出である。埋土は1層確認し、灰白色火山灰ブロックを複数含む。なお、今回の調査でA～C埋土から材以外の遺物は出土していない。

〔丸太材〕Bの材は第10次で取り上げたもの以外に、調査区南壁断面で新たに1本検出した。直径18cm以上、長さ41cmである。Cの材は第10次で検出したもの(16本)を再検出した。南壁断面では直径22cm、長さ56cm以上(底面未検出)で、上部はSX3414C整地層内で腐食しており、痕跡も含めた長さは80cm以上である。また、調査区排水溝部分にあったCの材2本を取り上げた(図版4-①・②=図版6-2・3)。いずれも芯持材で、下端周縁に斫り痕がみられるほか、下半部には運搬用に縄などをかけたとみられる方形の潜り穴1対がある。2本の樹種同定は今後行う予定である。

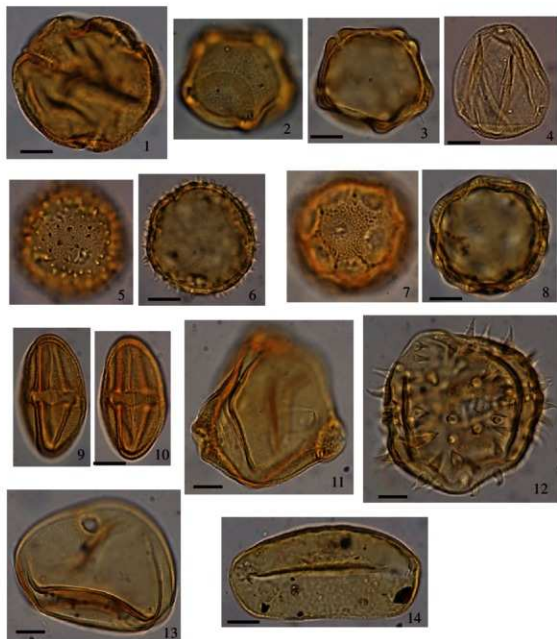
図版11 多賀城跡第98次調査区から産出した花粉化石

- 1: ブナ, No.4, AFR.MY3583 2-3: ハンノキ属ハンノキ亜属, No.4, AFR.MY3580 4: アサ, No.1, AFR.MY3586 5-6: オモダカ属, No.4, AFR.MY3584 7-8: サジオモダカ属, No.4, AFR.MY3577 9-10: セリ科, No.3, AFR.MY3587 11: チョウジタデ属, No.4, AFR.MY3585 12: コウホネ属, No.4, AFR.MY3578 13: イネ科イネ型, No.4, AFR.MY3582 14: ミズアオイ属, No.4, AFR.MY3579  
 スケール=10 μ m

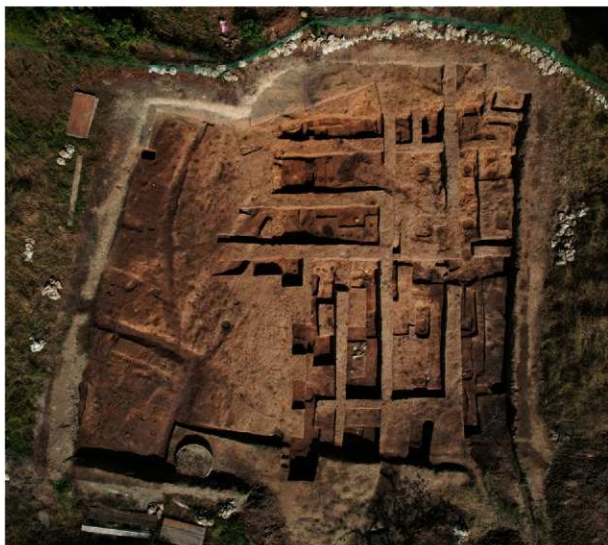
図版16 第99次調査区全景

1. 全景 (上が北)

政庁地区北方の地形は、外郭東門付近から西に延び、六月坂地区で南方向に分岐して政庁と城前官衙へ至る丘陵尾根に対し、政庁と作貫地区を分かち深い谷が、政庁北側で東から西方向へ陥入する沢状地形となる（図版1・12・13）。第99次調査区は、政庁北側に入る沢状地形の北側に位置し、現況は北西から南東へ下る緩斜面で、現地表面の標高は33.5～36.3mである。第95次調査北区と第96次調査B区に一部重複する形で、東西約22m、南北18mの範囲を調査した。

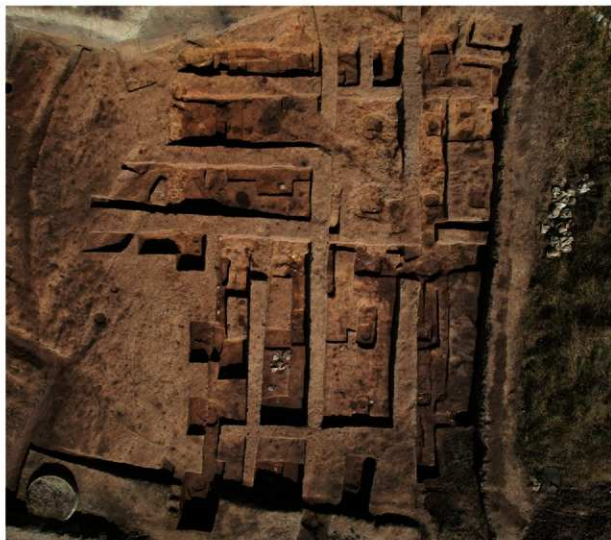
1. 全景（上が北）

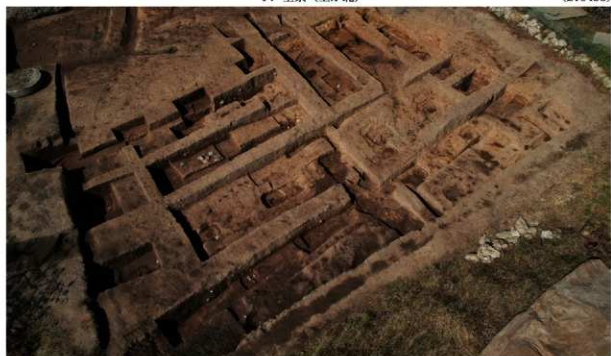
2. 全景（南東から）

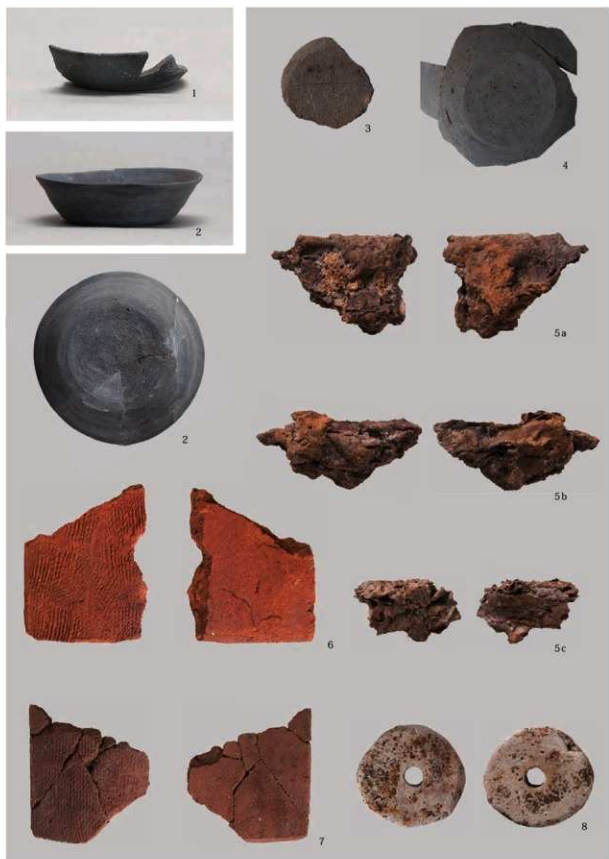
图版 34 SX3500 竖穴遺構 出土遺物 写真 (1)

(1~4: S=1/3, 5: 1/1, 6·7: S=1/5, 8: 2/3)

No.	層	種類	残存	法量	特徴	写真図	登録	番号
1	10層	深底器	環	口径14.0 底径8.0 器高3.9	内外:ロクロナデ 底:回転ヘラ切り	34-1	R67	B16351
2	10層	深底器	環	口径13.2 底径7.0 器高3.7	内外:ロクロナデ 底:回転ヘラ切り	34-2	R68	B16351
3	10層	深底器	環	口径17.0 底径7.2 器高6.7	外:ロクロナデ(膝下回転ヘラナズリ) 内:ロクロナデ 底:回転ヘラナズリ	34-4	R69	B16351
4	10層	深底器	環	底径17.3 底径(7.4)	底:回転ヘラ切り→転削「×」	34-3	R66	B16351
5	10層	平瓦	破片	厚さ4.6	器底部3ヶ所 凸部:部分的に斜行の網甲き 凹部:端部付近にナズリ	34-6	R25	B16347
6	10層	平瓦	破片	厚さ1.8	器底部3	34-7	R26	B16347
7	10層	環	先端部一部→側部一部	長(13.1) 幅(5.0) 厚1.9~2.4	外:ナズリ 内:ナズリ 先端部内面に波線状 部分的にガラス質化	-	R10	B16352
8	9層	深底器	環	口径15.2 底径7.4 器高3.9	内外:ロクロナデ 底:回転ヘラ切り→転削「×」	35-1	R21	B16350
9	9層	深底器	環	底径(8.4)	底:回転ヘラ切り→二本輪で転削「×」	35-2	R28	B16350

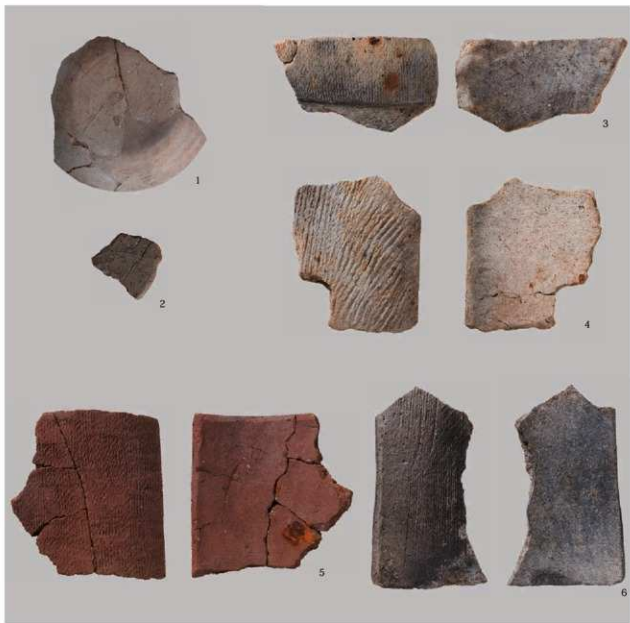
図版 35 SX3500 竪穴遺構 出土遺物 写真 (2)

(1・2 : S=1/3, 3~6 : S=1/5)

No.	層	種類	残存	法量	特徴	写取機	径種	箱番号
1	8層	料平瓦	瓦当部1/2	瓦当部厚さ3.6	半瓦文640 平瓦部目皿 被焼 跡付着	35-3	R33	B16347
2	8層	平瓦	破片	厚さ2.1	目皿類a1 被焼 凸・凹面に鉄滓少量付着	35-4	R52	B16348
3	8層	平瓦	破片	厚さ2.4	目皿類a3 凹面に鉄滓付着	35-5	R53	B16348
4	8層	平瓦	破片	厚さ2.4	目皿類a2orb 凹型台の膨隆部正瓦か	35-6	R34	B16348
5	8層	引口	先端部1/3～胴部1/2	長(7.5) 幅(5.4) 厚1.2～1.4	外:クズリ 内:ナデ 先端部外内面に滑着滓	-	R108	B16352
6	8層	引口	先端一部～胴部一部	長(10.5) 幅(5.5) 厚1.5～1.9	外:クズリ 内:ナデ 先端部外内面に滑着滓 部分的にガラス質化	-	R109	B16352
7	8層	引口	先端一部～胴部一部	長(13.1) 幅(5.1) 厚1.9～2.4	外:クズリ 内:ナデ 先端部内面・破面に滑着滓	-	R111	B16352

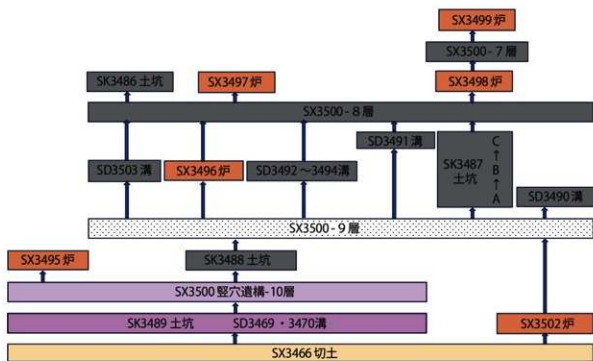
図版 39 SX3500 竪穴遺構と鍛冶遺構の変遷

【切土・整地面の遺構と性格】SX3466切土底面でSX3502炉、SX3467整地層上面でSX3483炉を検出した。SX3502は鉄滓がわずかに出土しているが、被熱は弱く、鍛冶炉とは断定できない。SX3500の9層に覆われているため、SX3500に伴う可能性もある(図版39)。また、SX3483は地床炉で、11世紀後半以降に堆積した第Ⅲ層に覆われていることから、整地の直後から第Ⅲ層堆積までの比較的長い時間幅の中に位置づけられる(図版40)。いずれもSB3465に確実に伴う炉とはいえず、建物の規模の面からも、工房的な性格よりは城内の官衛的な性格の建物に対応するとみられる。

9層は地山ブロックを含む貼床で、竪穴遺構西半部に広く分布するほか、SB3465柱穴①⑧⑨の抜き取り穴上部の窪地を埋め戻すなど南側にも広がる。鍛冶遺構・鉄滓の分布はN123以北に限られ、9層上面で検出した遺構は、SX3496炉のほか、SK3487土坑、SD3490～3494溝、北辺のSD3503溝がある。SX3496炉は中央部が強く還元しており、繰り返しの使用が想定される。また、炉より南側のN124～126・W24～28一帯の8層には多量の鉄滓が含まれており、SD3492～3494も8層で埋まっている状況が確認された。出土した椀形率は100以上に及ぶ。一方、東半部(第96次調査部分)には9層の面的な広がりや鍛冶遺構は検出されず、鉄滓も西半部ほど多くはないなど、明らかに使用状況に相違がみられる。

8層上面ではSX3497・3498炉を検出した。SX3498上には地山ブロックを主体とする7層を部分的に貼り直して、SX3499炉を構築している。SX3499炉内には鉄滓が取り残されており、最後はそのまま操業を終えたとみられる。SX3497～3499の操業に伴う廃棄場としては、引続き南側の区画を使用しており、最終的に捨てられたまま廃絶したところに、第V層以上が堆積したと考えられる。
