# 興福寺

第1期境内整備事業にともなう発掘調査概報Ⅱ

2018

興福寺

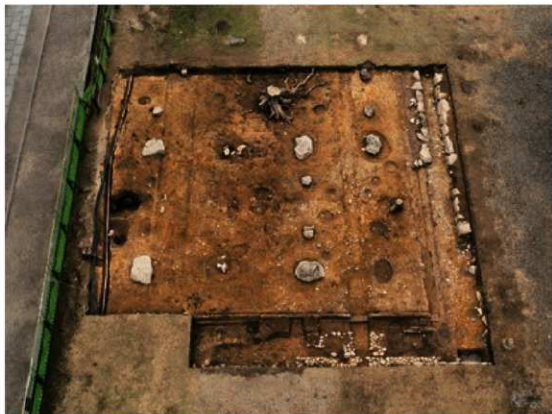
中室大房北端部（A区）全景（北から）

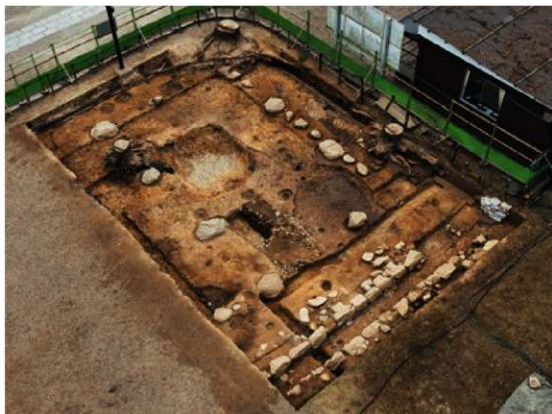
中室大房南端部（B区）全景（北西から）

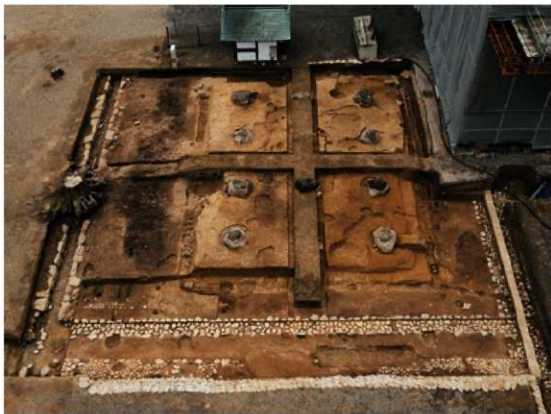
経蔵 (C区) 全景 (北から)

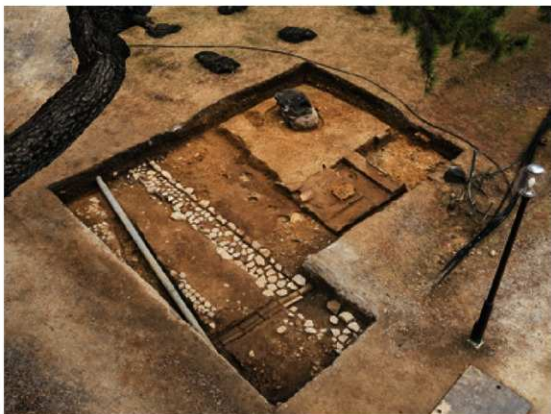
鐘樓西北部 (D区) 全景 (北西から)

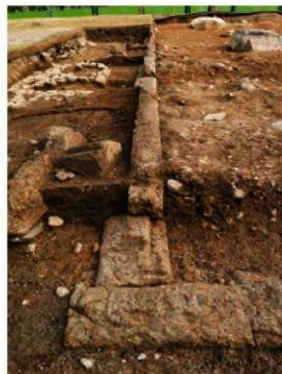
第6図 中室北面の基壇外装（A区、西から）

基壇外装は、基壇の北面と南面で地覆石と羽目石を、西面北端で地覆石を確認した。北面では、基壇西北隅から東に約9.4m分、地覆石7石と羽目石10石を検出した。遺存状態は非常に良く、羽目石は上端の当初加工面まで残存していた。西面では、基壇西北隅から南に約7.0m分、地覆石7石を確認した。西北隅は直角には取らず、西面の地覆石が北面の地覆石より約10cm北に突き出ている。さらにその北延長上にも地覆石の抜取溝があることから、北面の地覆石とT字状に接続していた時期があったとみられる。南面では、断続的ながら東西約10.3m分、地覆石8石を検出した。南面西端は後述する南北溝SD7623に壊されており、西南隅の状況はあきらかでない。地覆石内側（基壇側）の切り欠き部分には、羽目石の下端が帯状に遺存している箇所も認められた。地覆石は完存するもので長さ約95cm、幅約30cm、高さ約20cm、羽目石は長さ約95cm、幅約15cm、高さ約25cmを測る。大きさは均一で、互いに仕口を施して組み合わせる。これらの外装は、二上山産の凝灰岩を用いていることや、

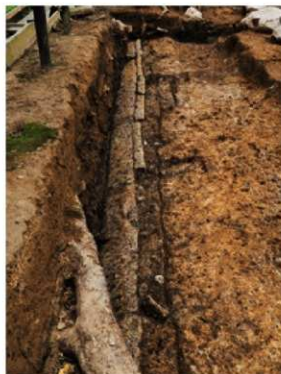
第7図 中室南面の基壇外装（B区、東から）

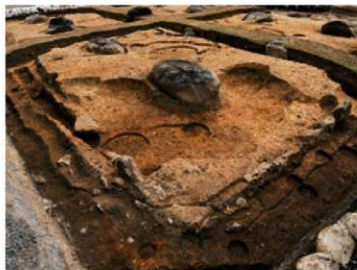
第11図 経蔵SB11000西南部の基壇外装と抜取溝（C区、南西から）

基壇外装は、西南部と東北隅で羽目石の一部を確認した。地覆石はなく直接羽目石を立てており、裏込土に含まれる遺物の年代観から、室町時代以降に据え付けたものとみられる（第11図）。そのほかは、近代の抜取溝が残るのみである。しかしながら、古代の外装の痕跡が確認できなかったことは、創建時の位置を踏襲して再建が繰り返されたことを示すと考えられる。また、基壇北面の外装抜取溝と石組溝SD10980（後述）との間では、下層焼土の直下で、径1～3cmの礫を敷いた小砂利敷を検出した。雨落溝は検出されず、小砂利敷に雨垂れの痕跡が見られたことから、雨落溝はともなわないと考えられる。基壇の東面では、近世の階段の可能性ある高まりSX10984を確認した。東西約1.1m、南北約4.2m、高さは約20cmを測る。東面中央部分で断割調査をおこなったが、中世以前の階段は判

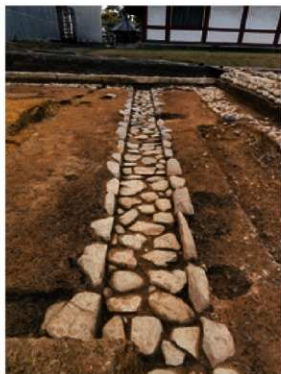
第16図 石組溝SD10980 (C区、東から)

**石組溝SD10980** 経蔵の北方で検出した東西方向の石組溝。側石と底石に径25cm程度の玉石を用いている。幅約50cm、深さ約10cmで、

長さ約19m分を検出した。西はさらに調査区外に延びる。東は中室西辺の石組溝SD7623に壊されているが、元来は中室西面の雨落溝に接続していたとみられる。鐘樓の北方でも、伽藍中軸線を挟んでほぼ東西対称の位置で、同様の石組溝SD10990を検出している(後述)。これらは基盤層直上に据え付けられており、創建期に遡る可能性が高い。講堂周辺の排水溝の可能性が考えられる。

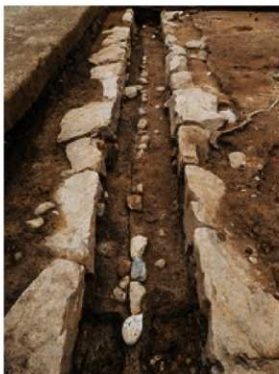
第17図 石組溝SD7623と南北溝SD10981 (C区、北から)

**南北溝SD10981** C区南半、石組溝SD7623の底で長さ7.7m分を検出した。幅30cm以上、深さ約10cm。西屑に拳大の石を据えて側石とする。底石は確認していない（第17図）。古代における中室の西雨落溝の可能性もある。

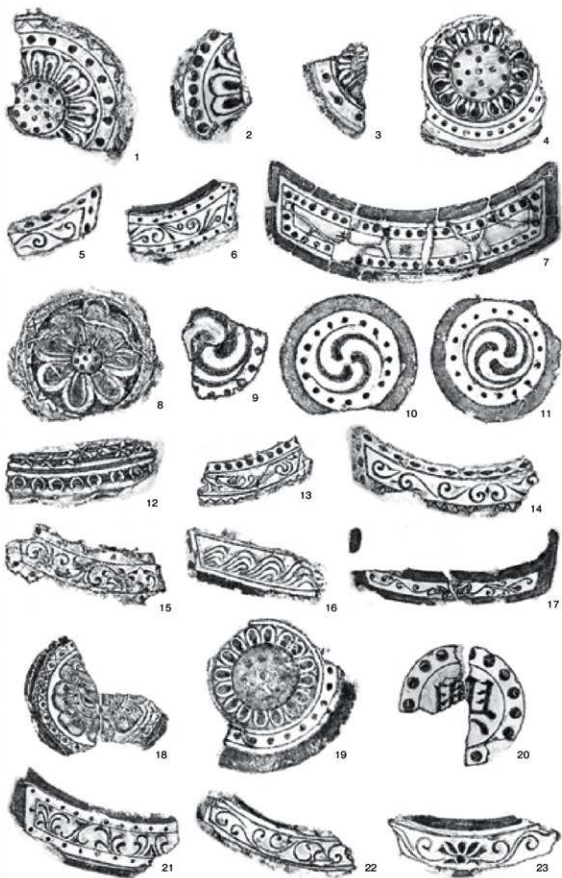
第21图 中室调查区(A·B区)·经藏调查区(C区)出土砖瓦 1:4

**中室出土瓦** 本調査では中室の北端(A区)と南端(B区)に調査区を設けているが、第21図のうち、1～7がA区から出土し、8～17がB区から出土した。そのうち、1～4・8～11が軒丸瓦、5～7・12～17が軒平瓦である。

1は興福寺の創建瓦である6301Aで、築地塙SA10971から出土。2は藤原宮式軒瓦の6271A。6271Aは平城宮およびその周辺では2点しか出土していないが、興福寺旧境内からは6点が出土している。石組溝SD10970から出土。3は東大寺式軒瓦の6235Jで、興福寺旧境内からの出土が顕著である。現代の遺物を含む土坑より出土した。4は平安時代の複弁8弁蓮華文軒丸瓦で、石組溝SD7623から出土した。西室からも出土している。5は興福寺の創建瓦である6671A。6は6682Dで天平年間の所産。興福寺旧境内の各所から出土しているが、北円堂院からの出土が多い。7は「興福寺」銘をもつ軒平瓦で、鎌倉時代に属する。食堂などからも出土している。

く、多くが遺物包含層からの出土である。18～20が軒丸瓦で、21～23が軒平瓦である。18・19は平安時代の複弁8弁蓮華文軒丸瓦で、18は弁端が異様に広い点が特徴である。20は大きく「興」銘が記された軒丸瓦で、食堂などからも出土しており、鎌倉時代の所産である。21は6739Aで神護景雲年間

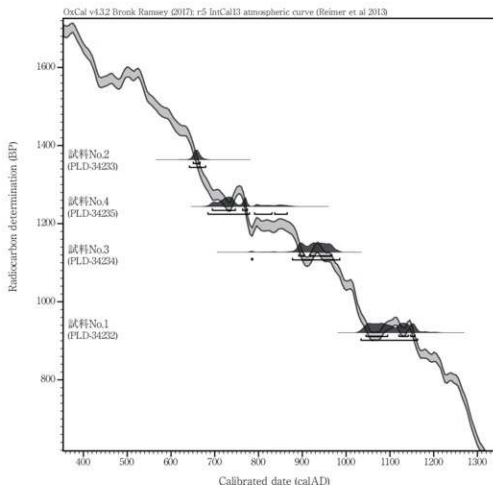
第30図 暦年校正曲線と放射性炭素年代測定の結果

**課題** しかし、これらの成果からいくつかの明瞭な課題が見えてくる。まず第30図をみると、4つの試料は暦年代こそ重複するものの、<sup>14</sup>C年代はそれぞれの試料間で十分に開いている。すなわち年代測定結果は、異なる堆積層の試料を測定し有意な差を示す異なる年代結果が得られており、各試料の年代測定値そのものは有意な値であることを示しているといえる。その上で、何を計測したかという課題が浮き彫りとなっている。各試料ともに最終形成年輪を欠いていることから、木材のどの部位を計測しているか不明である。もし柱材の破片を計測しているのであれば、部位によってかなりの年代差が出てくるのは当然のことであろう。試料No.4は十分にその可能性があることを示唆している。さらに試料No.2のような、仮定される年代よりはるかに古い時期を示す場合、古木が転用されるような状況を反映している可能性を考慮に入れなければならない。もし寺の造営に関わり建築部材を移築したのであれば、このような年代測定対象物と実際の使用時期との間に、大きな年差が発生することは容易に想像される。一方で試料No.1のように、見た目として確からしい年代値を得ることができて、史料に対応するほどの精度で年代値を得ることはできないことが多い。つぎに堆積物との関係を考える。当然のことながら前述した課題と同様に、測定した炭化材が堆積物の形成年代を示しているとは限らないことは明瞭である。この結果、1)測定物・測定部位が明瞭な対象を利用した年代測定、2)測定する炭素体の挟在経路の解明、3)堆積物の年代と挟在物(測定対象物)の年代値の比較の大きく3つの課題があきらかとなってきたといえよう。

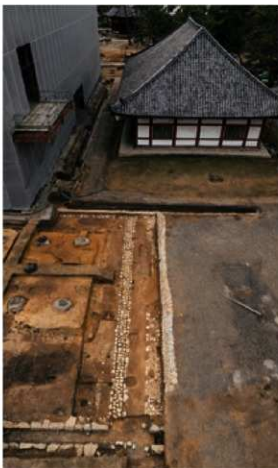
(桑田) 第33図 経蔵北方の石組溝・玉石敷と講堂(東から)

廃絶時期について、経蔵北方の石組溝SD10980は、中世の石組溝SD7623に壊され、経蔵北方の玉石敷SX10985は、土坑SK10986に壊されている。土坑SK10986からは12世紀後半頃の土器が出土しており、火災を契機とみれば、治承4年(1180)の南都焼き討ち後に、経蔵北方の石組溝と玉石敷はともに機能を停止したと考えられる。鐘樓北方の石組溝と玉石敷にも敷衍できるとすれば、南都焼き討ち後の復興の過程で、基壇建物周囲の景観が大きく変わった可能性もある。
