有岡城跡発掘調査報告書V

昭和 58 年 3 月

伊丹市教育委員会

有岡城跡第10次発掘調査報告

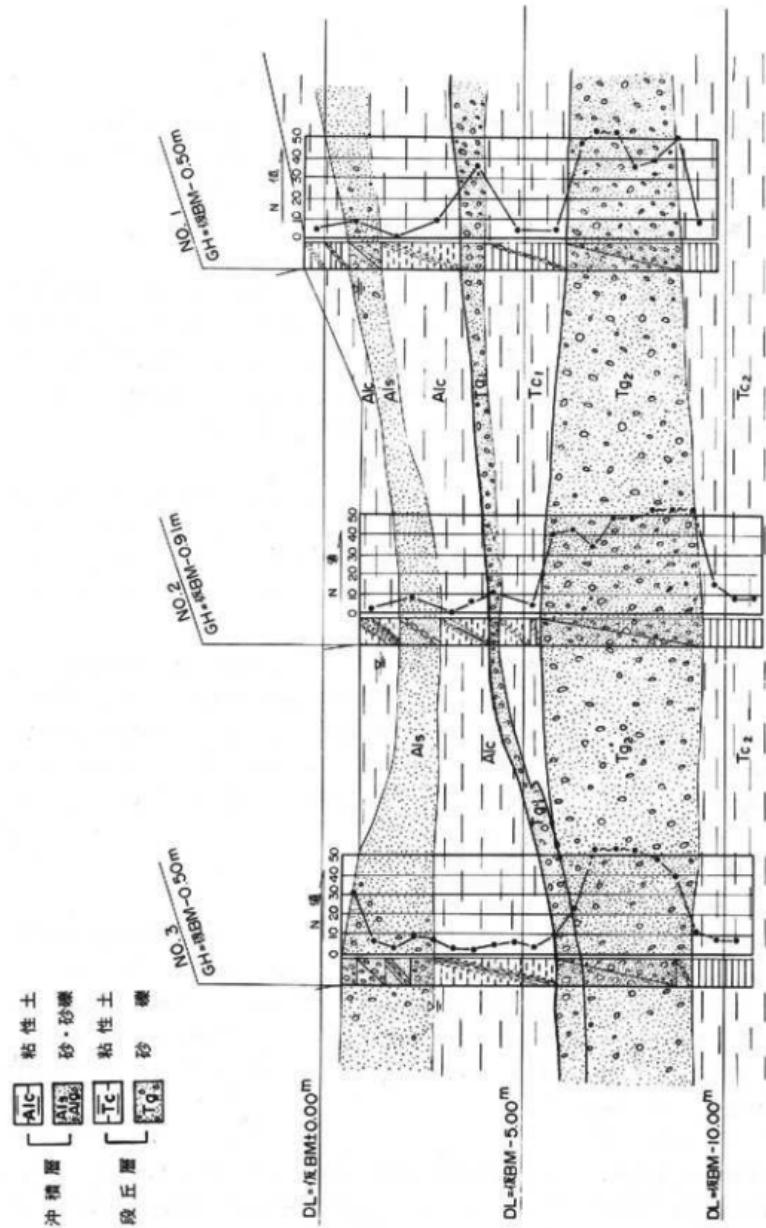
図2. ボーリング調査による地層推定断面図

地層推定断面図

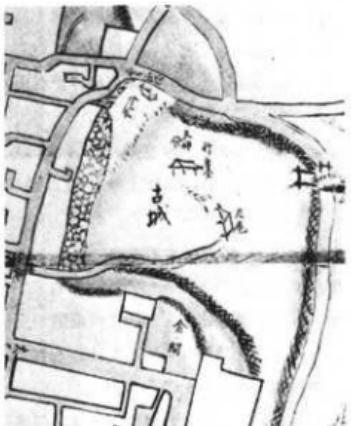
文化改正伊丹之図(天保7年写)部分
伊丹市立博物館所蔵

『文化改正伊丹之図』には、発掘調査区域内に2棟の建物が、1棟は南北方向に、もう1棟はその横に東西方向に描かれてある。しかし、建物の規模や性格は分からぬ。

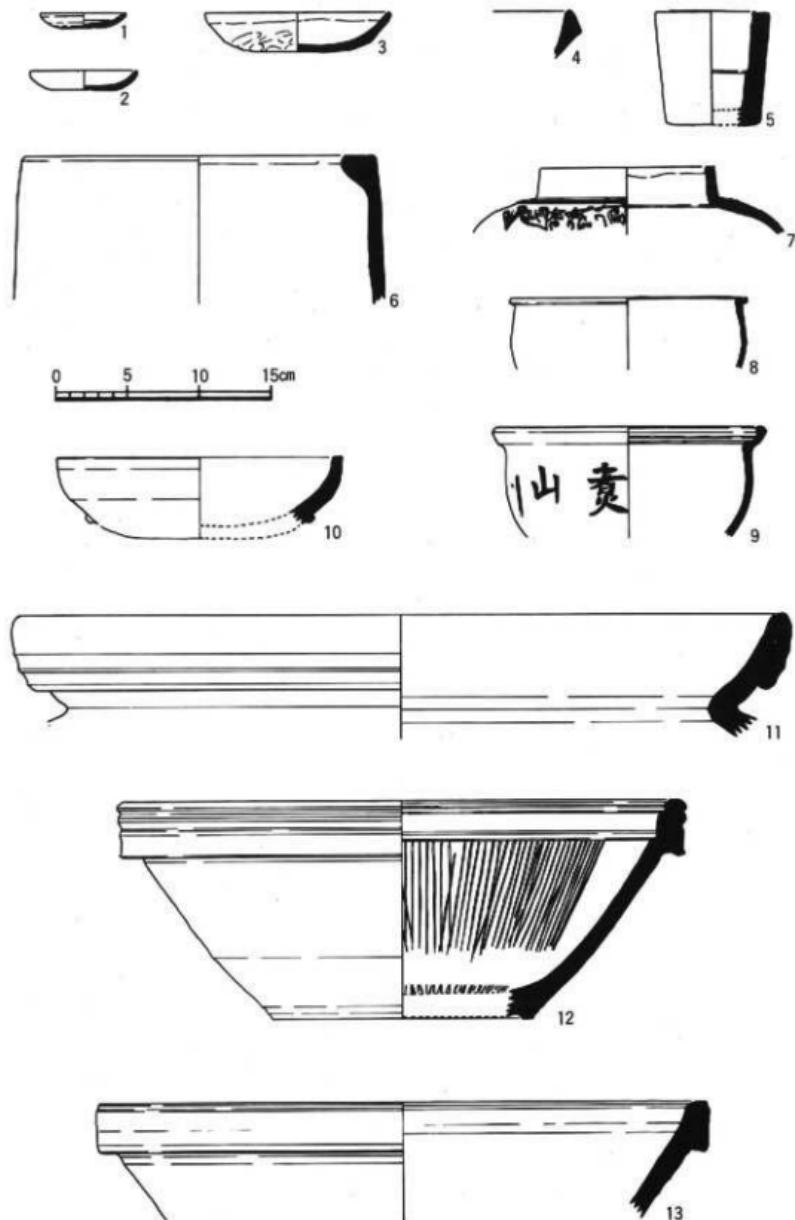
図9 第1トレンチ出土遺物

1～3 土師質土器、7 瓦質土器、8・9 その他（土器）、10～12 備前焼、13 常滑焼

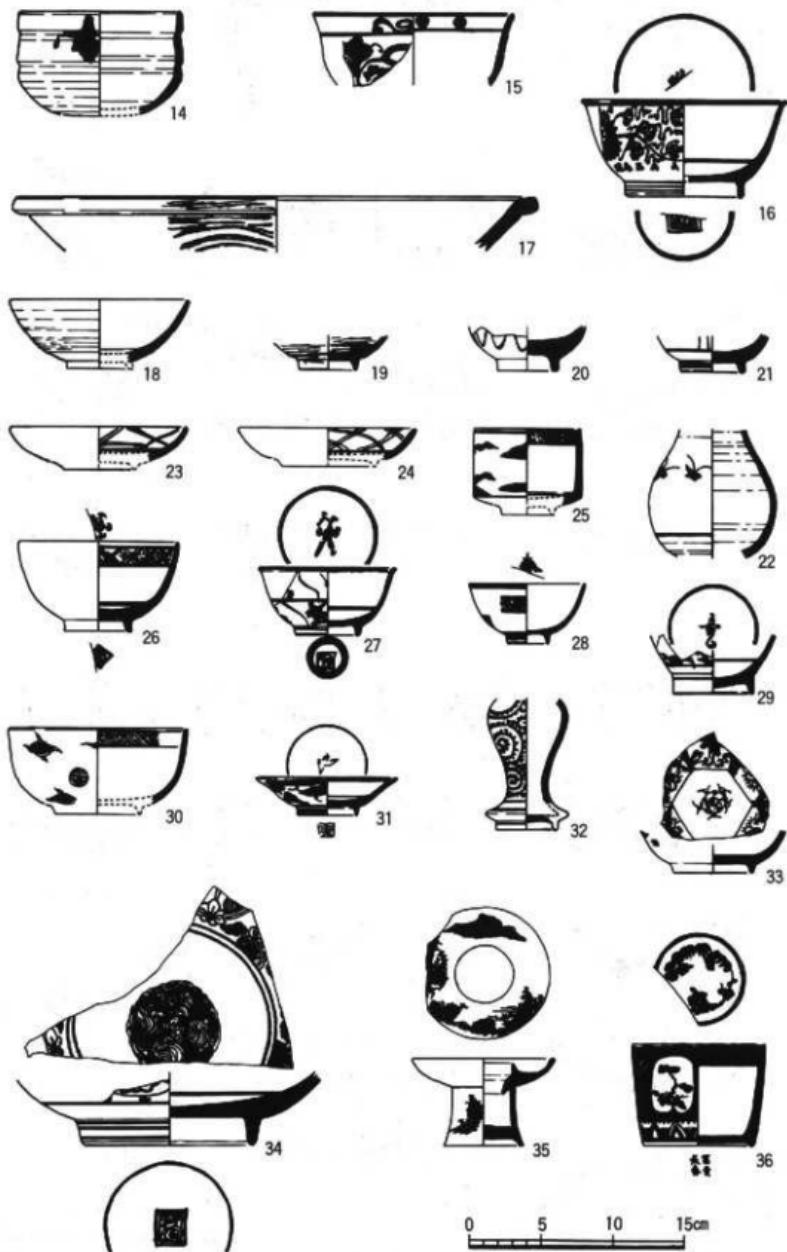
図10
第1トレンチ出土遺物

14・15瀬戸焼系、16中国製染付、17~19唐津焼、20~36伊万里焼

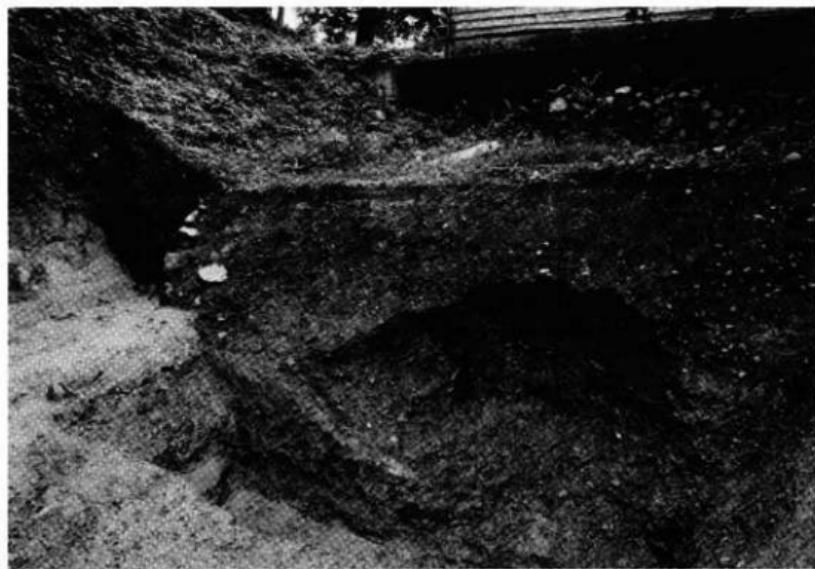
第1トレンチ南壁断面

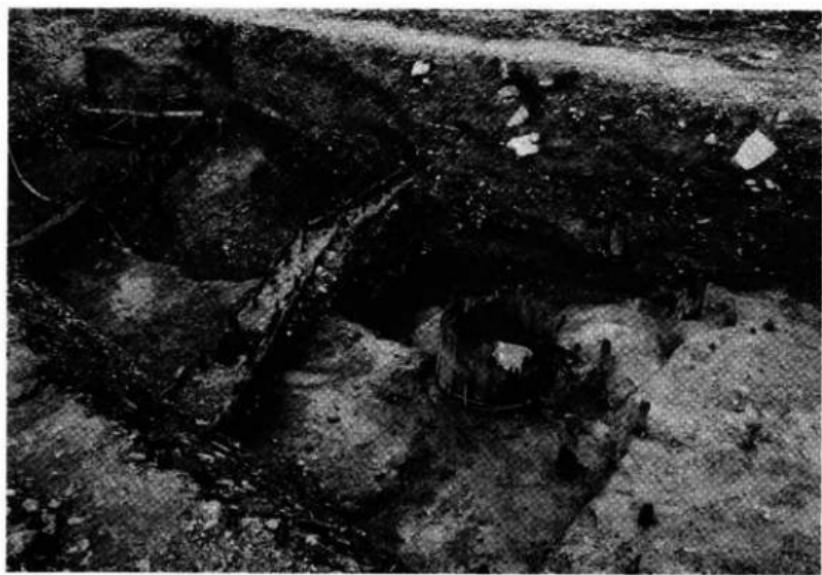
第2トレンチ東(北)壁断面

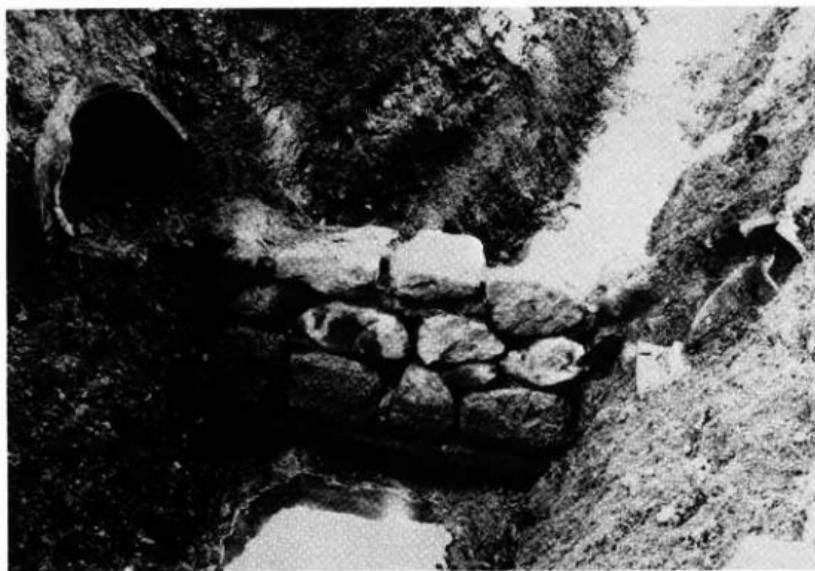
第3トレンチ石垣検出状況

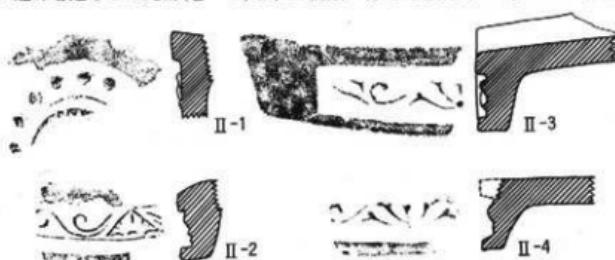
図2. 第2トレンチ出土瓦

瓦は左回りの巴に連珠を巡らした瓦当（II-1）と、二種類の軒丸瓦を検出した。その二種類は、中央の山形文から左右対称に蕨手の唐草がのびた（II-2）と、中央の請花から蕨手と直線状の唐草をもつ（II-3・4）である。

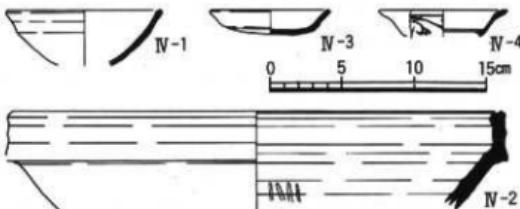
図3. 第4トレンチ出土遺物(IV-1瓦質土器碗、IV-2備前焼播鉢)
(IV-3瓦質土器皿、IV-4伊万里焼皿)

遺物(図3)……古墳時代の須恵器については別の機会に譲り、ここでは土塙6・7・8の主な遺物を掲げた。土塙-6からは瓦質の碗(IV-1)、V期の備前焼播鉢(IV-2)を、土塙-7からは瓦質の皿(IV-3)を検出した。16世紀後半のものであろう。土塙-8からは、江戸後期の薄手で良質の伊万里焼皿(IV-4)が出土した。

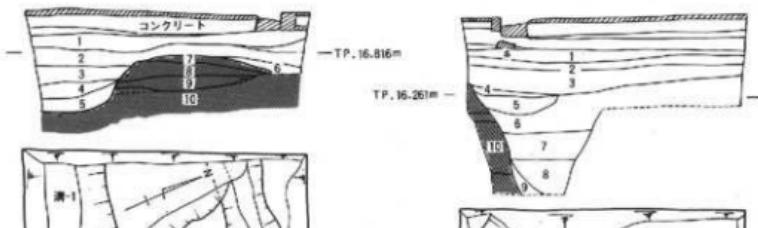
第1トレンチ平面図及び西壁断面図

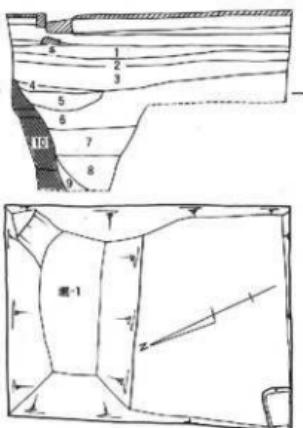
第2トレンチ平面図及び東壁断面図

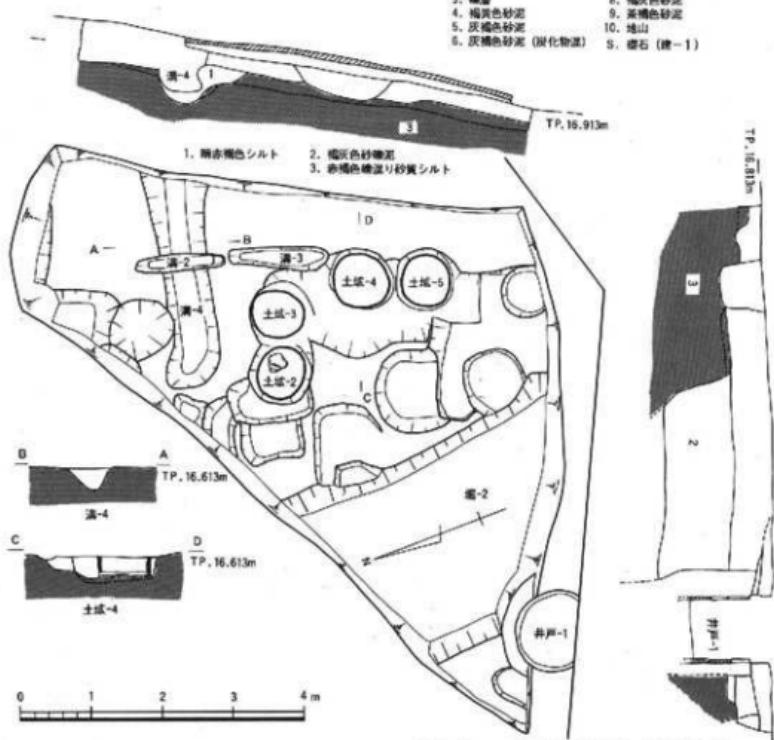
図5. 第1・2・3トレンチ平面図及び断面図

第3トレンチ平面図及び東・南壁断面図

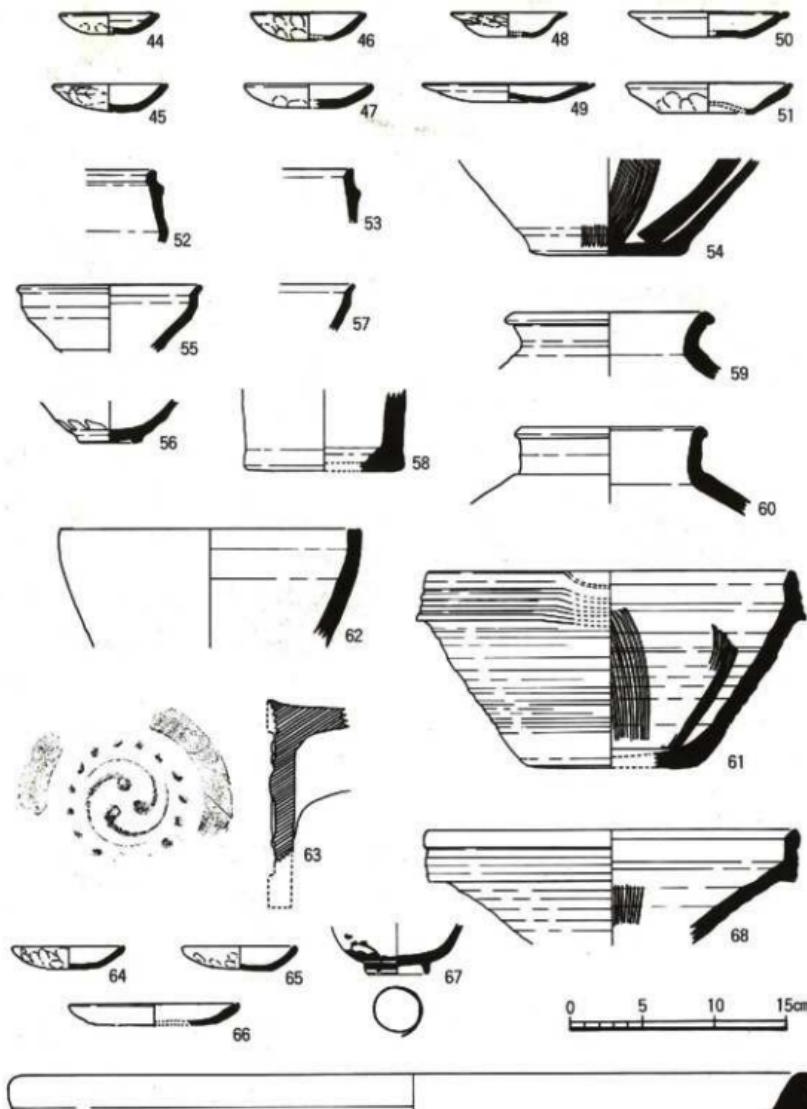
図9 第3トレーンチ出土遺物

44~53土師質土器、54瓦質土器、55~57瀬戸天目、58~62備前焼、63瓦当(以上、堀-2出土)、
64土師質土器(溝-2出土)、65・66土師質土器(溝-3出土)、67伊万里焼、68・69備前焼(以上、表
土出土)

遺物(図9)……堀-2検出の遺物(44~63)には土師質土器、瓦質土器、天目碗、備前焼、瓦がある。土師質土器には皿と土塙があり、皿は小皿と中皿に分けられる。小皿は、底部がわずかに上げ底になるヘソ皿のタイプ(44~46)、厚手で平底のタイプ(47)、薄手で口縁部が外反するタイプ(48)に分けられる。中皿は、上げ底で口縁内面に段をもつタイプ(49)、平底で口縁部が外反するタイプ(50)、体部が直線的に外傾してヘソ皿になるタイプ(51)がある。中皿の内面底部外周には輪線がめぐる。(47~49・50)は灯明皿に使用されたため、ススが付着している。(52・53)は土鍋の小破片で、体部にはススが付着している。瓦質土器としては、(54)の擂鉢形土器が1点出土している。内面には12条単位の糸線が施されている。天目碗は3点(55~57)出土し、(55)は茶褐色を、(56・57)は黒褐色を呈す。備前焼は、壺(59~60)、擂鉢(61)、筒状陶器(58)がある。壺はいずれも灰色系を呈し、(59)は口縁部がわずかに外反して開き、(60)は垂直に立上がる。(58)の筒状陶器は用途不明であるが、底部近くにススが付着している。備前焼は全てⅤ期に比定される。丹波焼は、室町末~安土桃山期に比定される緒桶(62)が1点みられる。瓦は、薄手に成形された軒丸瓦(63)で、左回りの巴の尾は細く半周し、周囲に15個の連珠がめぐる。

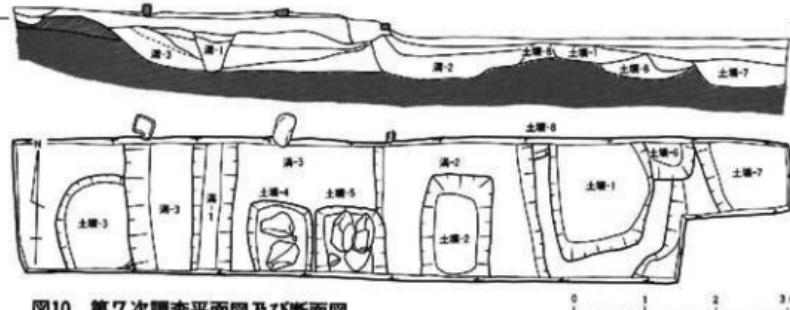
図10. 第7次調査平面図及び断面図

調査の結果、溝状造構（溝-1・2）2本、土塹8本を検出した。それらの遺構は近世から現代のもので、土塁はその痕跡すら残らないまでに擾乱されていた。しかし、地山の起伏状況や土層の堆積状況から幅約5m、深さ70cm程の溝状造構（溝-3）を想定した。溝-3の東側は溝-2で削られ、立上がり部分は不明であるが、溝-3は土塁の内側に巡らされた幅広の溝状施設と考えられる。但し、溝-3の堆積土層から遺物は検出しなかった。

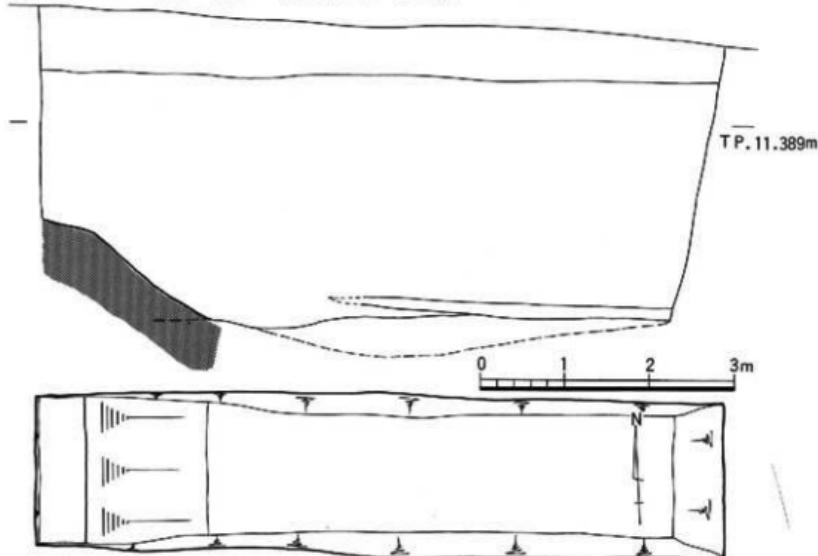
図11. 第9次調査平面図及び断面図

調査の結果、現地表下約250cmの深さで、伊丹段丘の東限を画する地山を検出した。猪名川に面して比高差が

10m以上あったと思われる段丘壁は、ほとんど削平され
て、1m強しか残存していないかった。今まで、伊丹段丘の東限は現在の猪名井用水路の西岸と考えられていたが、その東限の範囲は猪名井用水路西岸にある猪名井用水ポンプ室の西壁から約10m西へ奥まることが確認できた。城跡の範囲は、その伊丹段丘の限界に一致し、削平されて不明確であった城跡の東限の一部を明らかにできた。

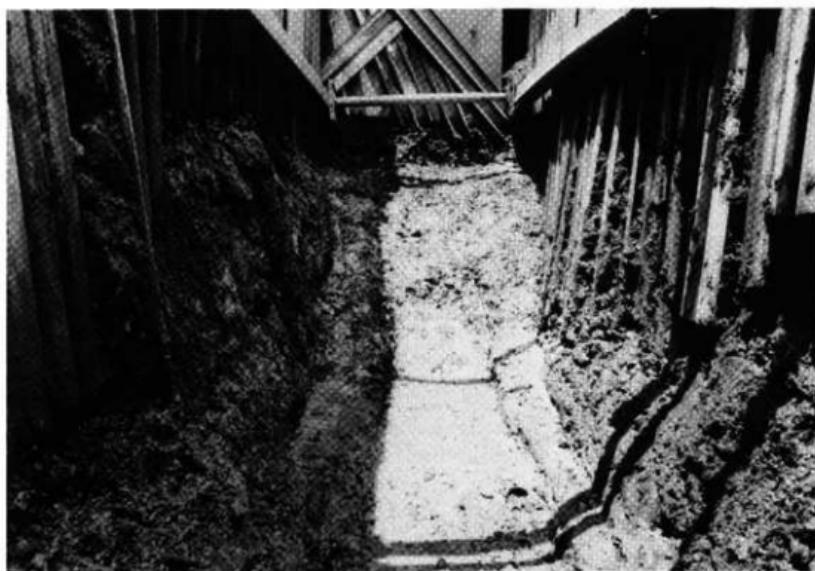
伊丹段丘立上がり部（東から）
