第4章 考 察

第1節 棟飾瓦からの一考察

第2節 中世瓦の考察

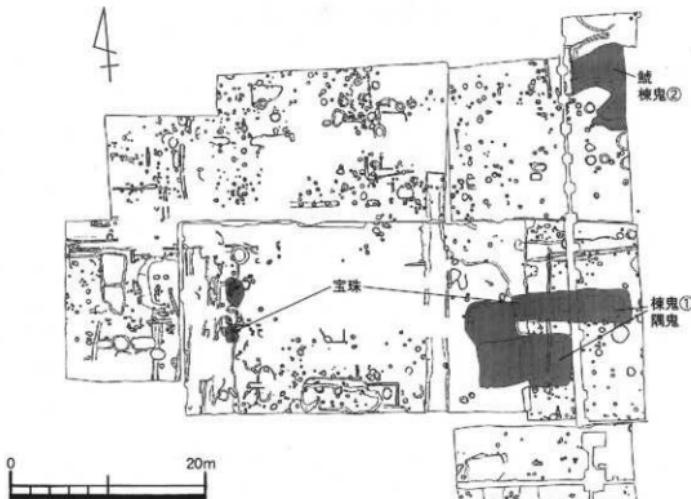
第163図 棟飾瓦出土地点

これらの棟飾瓦は、1遺構からの出土でなく、3回の調査区のさまざまな遺構から出土している（第163図）。それらから、棟の形を推定し、整理すると以下の4棟の建物が存在していた可能性が見出せる。

宝珠	…203次SK63(106)・SK93(115)	→方形造建物
棟鬼①+隅鬼	…203次SK93(158他)、217次SD103(67他)・SX301(88他)	→入母屋造建物
棟鬼②	…231次池状遺構(248)	→切妻造建物
鰐	… 同 (140)	→ 同

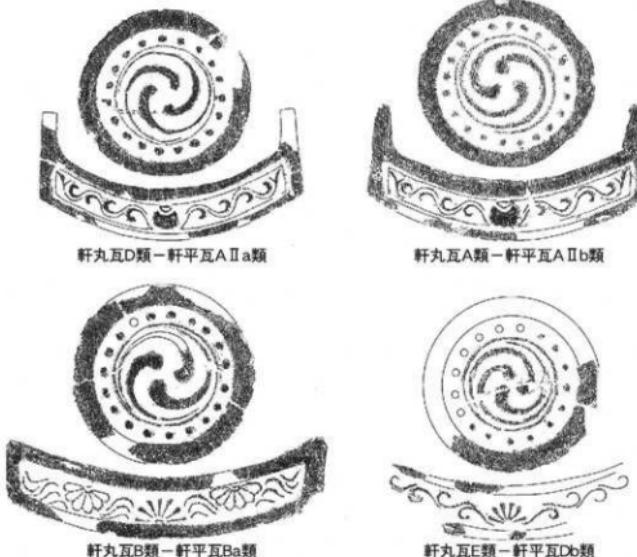
第183図 軒丸瓦と軒平瓦の組み合わせ (S=1/4)

CIT231-池状造構からは軒丸瓦A・B・C・D類、軒平瓦A II b~d・B・C・E類、丸瓦では玉縁Q・B・C・D・F・E類、平瓦F類が出土している。この中で量に出土しているのは軒丸瓦A類と軒平瓦A II b・C類、玉縁E類、平瓦F類である。出土状況から、これらの軒瓦類がセットで葺かれていたことが指摘できる。軒平瓦A II b・C類はA II a類と同系であるが、一回り大きく、作りも大振りである。焼成はA II a類のように硬質のものも見られるが、やや煙しの掛かった軟質なものが大半である。これに組み合う他の軒瓦類も総じて上記のセット軒瓦類より大振りで重量感があり、砂粒を含むやや粗い胎土や、焼成にも共通性が認められる。この他に鱗や鬼瓦が出土しており、CIT203-SK93、CIT217-SD103からも宝珠や鬼瓦が出土している。建物によって瓦の大きさや用いられる瓦の種類は異なっているので、寺院内の建物を推測する手掛りとなるであろう。軒瓦類には煤けた状態の個体も見受けられ、出土層内からは瓦に混じって炭も検出されていることから、瓦葺き建物が火災に遭い、焼けた軒瓦類を廃棄したことが窺える。しかし、瓦表面にはガラス質化する様な変質は確認できないので、高温に晒される火災ではなかったと推測される。

セット関係としてさらに軒丸瓦B類と軒平瓦Ba類が指摘できる。細かい白色粒を含んだ精緻な胎土や、土師質に焼綿まっている焼成状態、そして側縁に加えられる調整などに共通性が認められ、同一時期と考えている。

このように遺構出土の軒瓦類のセット関係を提示したが、次に、軒瓦は瓦当文様や接合方法、そして頸部形態から、丸瓦・平瓦は凹凸面の調整方法や湾曲比などから時期的特徴を捉えて、組み合わせによる軒瓦類の年代観について提示する。先学により（註1）、軒平瓦において頸貼り付け技法が再び採用される時期は15世紀末とされており、軒平瓦が「瓦当貼り付け」であるならば、1260～1495年の間であることは妥当としている。今回扱った軒平瓦をその基準に当てはめてみると、瓦当貼り付け技法で半截菊花文を中心飾りとする一群と、頸貼り付け技法で宝珠唐草文を中心飾りとする一群に二分することができ、それぞれ1495年以前と以降の大まかな年代が与えられる。

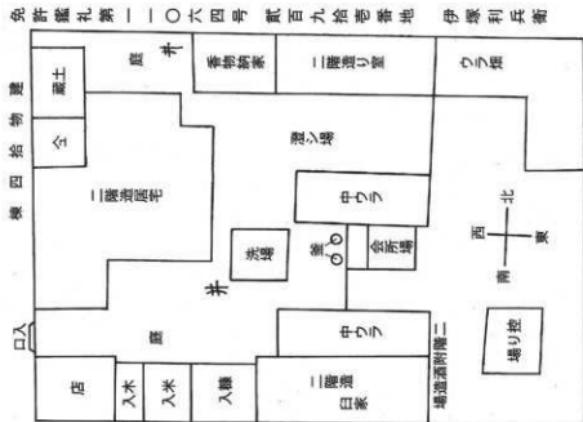
第184図 「明治19年酒造場絵図面届書写」(伊丹酒造組合文書)

図中の(一)～(六)は朱字で、図の右側にそれぞれの面積合計が記されているので、下表にまとめて記す。

番号	建物名	面積	番号	建物名	面積
(一)	居宅 片卸とも	62坪1合6勺	(八)	納屋 片卸とも	43坪3合
(二)	土蔵	25坪5合	(七)	酒蔵・釜家・会所場	34坪5合
(三)	片卸	4坪9合2勺	(八)	酒造蔵	140坪2合6勺
(四)	店	65坪3合	(九)	(不明) 片卸とも	51坪5勺
(五)	室・納屋 片卸とも	34坪9合		惣坪(建家下坪)	461坪1合9勺

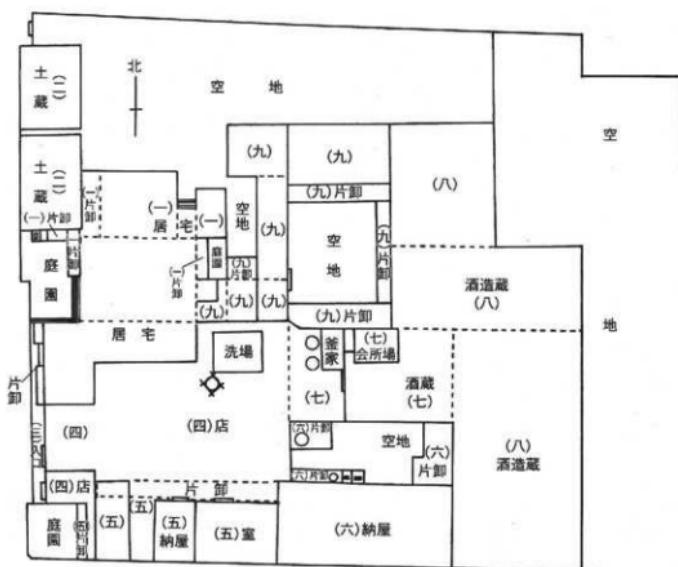
第185図 「明治37年酒類製造場図面」(小西新右衛門文書)

② 明治37年絵図は、①の絵図に比べて各々の建物の規模や名称も詳しく記されている。また、数棟が一つながりになっている場合でも、その境目は破線で記されており、範囲が明確になっている。明治19年段階で14棟の建物があったと記されているが、この絵図では34棟の建物が存在したと記されている。絵図面を見る限り、①と比べても特段に建物が増築されたとも見えないので、この絵図では納家から便所までそれぞれを1棟として数えられているのであろう。

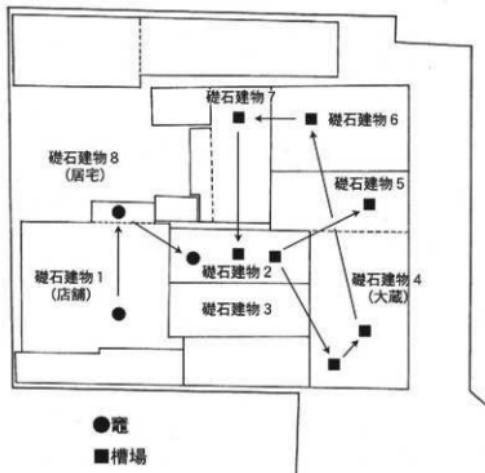
第187図 酒蔵遺構の変換（昭和2年酒蔵図面）

酒の圧搾工程の施設である槽場は、竈などよりも著しく場所が移動するとともに、規模や構造が変

化している。もろみを掉り清酒と粕を分離する圧搾工程は、江戸時代以来、男柱を立て、そこに挿入したハネ棒（撥棒）と掛石によってテコの原理で搾る方法が行われてきた。この方法は桿杆式（天秤式）と呼ばれ、後に採用される螺旋式や水圧式・油圧式などに替わっていった。螺旋式は、酒槽上部のジャッキのハンドル（1～1.5mの棒）を回転させて搾るものである。その方法は、ハンドルに付けた繩を、離れた場所に設けた回転棒に巻きつけ、回転棒に通した横木を人力で回転させて搾っていた。また、水圧式・油圧式も酒槽上部に取り付けた機械を水圧機・油圧機によって加圧して酒を搾るものである。これらの圧搾方法の採用時期については、酒蔵によって異なるであろう。伝統的な酒蔵では桿杆式を長く用いたと考えられる。
