昭和63年度文化財年報

— 太子町文化財調査報告 —

1989年10月

太子町教育委員会

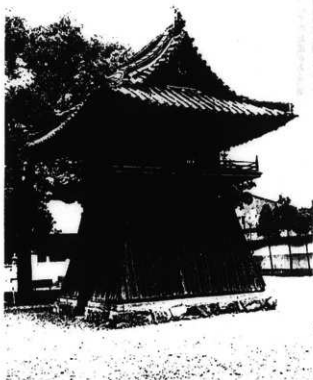
斑鳩寺鐘樓 一棟

桁行三間、梁間二間、袴腰付、入母屋造本瓦葺

鐘樓は石積の基壇上に建ち、楼造で袴腰を設ける。下層は角柱を貫で固め、頭貫は用いずに台輪を置いて大斗をのせ、桁、梁を組み、桁行中央に小梁を架ける。二階は梁、小梁の上に丸柱を立て、切目長押、腰貫、腰長押、飛貫、内法長押を設け、桁行中央間を開放、その他は連子窓とする。柱上に台輪を置き、組物は出三斗とし、桁下全体に突肘木を作り出し、隅木下に持送りを入れる。軒は二軒、妻飾は前包の上に大瓶束を立てる。二階の縁は布縁とし、擬宝珠高欄を廻らす。二階内部は大梁の上に牛梁を渡し銅鐘を吊っている。

大棟の臈に天正二十年（1592）の銘があり、『斑鳩寺記録』によると、鐘は但馬楽音寺の永正十一年（1514）の鐘が施入されていたが、破損したために元禄六年（1693）古鐘に新銅を加えて再鑄した。この時鐘樓も礎石を重ね、柱を取替え、建物を高く修造された。

現在の建物は江戸時代中期の形式手法を示すので、元禄六年に現状の形に再建されたものと考えられる。同年代の銅鐘とともに保存されており、伽藍構成上にもその価値が認められよう。
