町道改良工事に伴う遺跡確認調査

—町道福地船代南線及町道田中南線改良工事に伴う遺跡確認調査—

1992年4月

太子町教育委員会

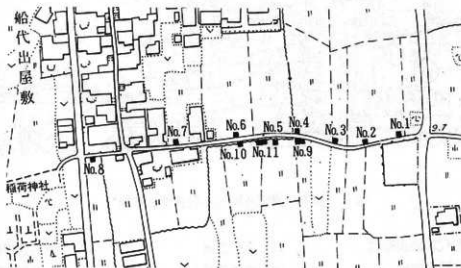
図2 試掘坪設定図 (S=1/2500)

調査は工事路線内に試掘坪11箇所を設定し、遺構が確認された場合は随時拡張する事とした。調査の結果、北側に設定した坪では、耕土(20cm)、灰黄色客土(6～10cm)、淡黄褐色土(10～30cm)で褐色砂礫或は褐色砂となっている。南側の一段低い水田に設定した坪では、耕土直下で砂礫となっている。砂礫は西側方向に落ち込んで行き、その上層に褐色砂の堆積が観察された。各坪からは、若干の遺物が出土したが、遺構は検出されなかった。

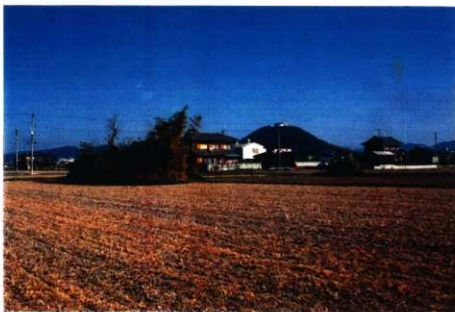
5. ぐろう

今回の確認調査では、若干の遺物の出土は見られたが、遺構は検出されなかった。ただ調査地点では、耕土から黄褐色土層にかけて比較的円礫を含んでおり、農作業に際しては障害になったと思われ、周辺に散在する「ぐろ」と呼ばれる礫の集積物の存在を理解するうえで参考になるものと考えられる。 工事に関しては、計画通り実施しても支障が無いと判断し、その旨工事担当者に通知した。

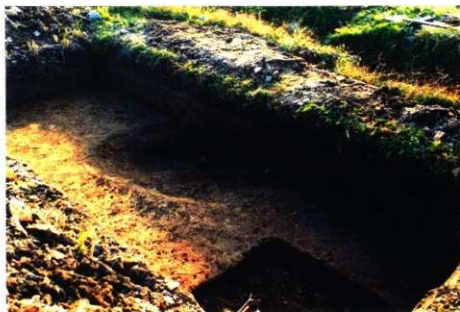
2. 第3坪 (北東から)

遺構は、第3坪で明灰色粘質土上面に掘り込まれた土坑が1基確認されただけである。

土坑は、浅いV字状の断面をし、南北1.50m、深さ0.12mを測る。西側は現在の畦畔下にのびており、全体形は不明である。遺物は出土しなかった。
