識名園

－識名園排水整理事業の発掘調査概要－

2007年3月

那覇市教育委員会

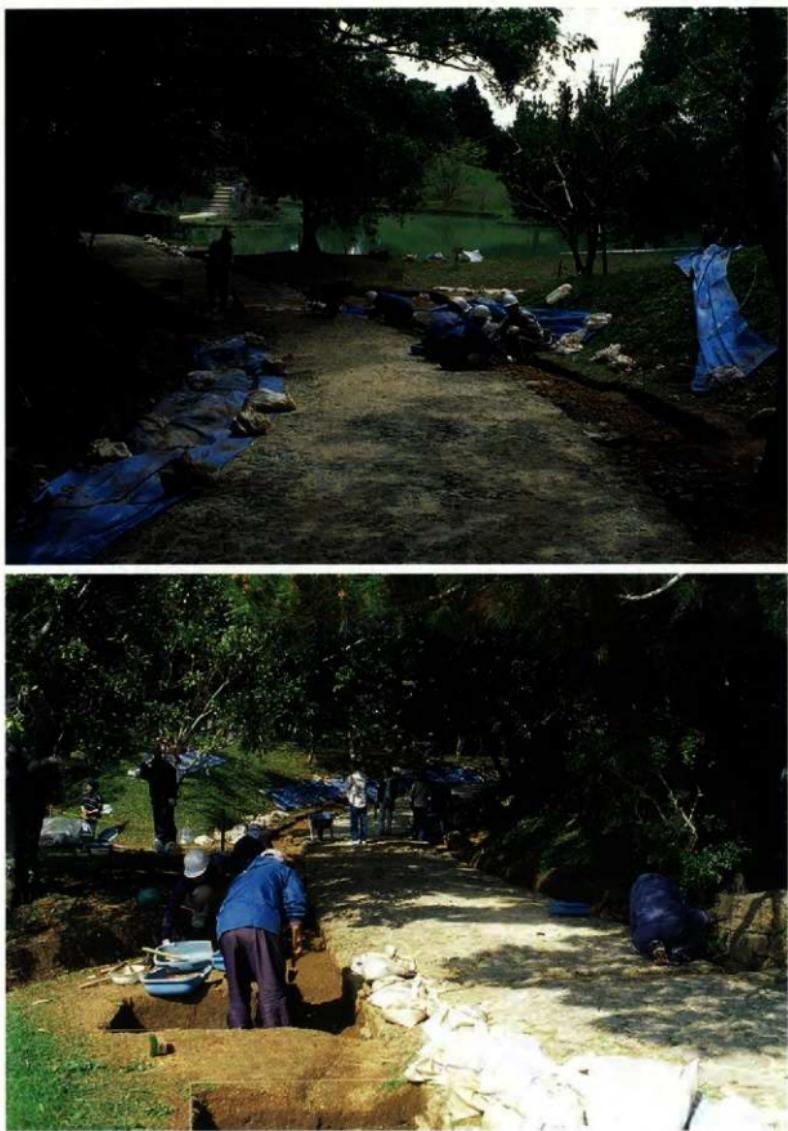
図版2 上：正門からの園路 完掘状況
下：正門からの園路 両サイド集石造構検出状況（手前は溝Ⅰ）

正門からの園路の両サイドを調査すると池側よりの園路サイドに約65cmの帯状の集積造構が見られた。これらの集積造構は約5cm程度の小さい石を充填し、地形に沿って堰状の長方形の大ぶりの石を配することが確認された。どうも、上（正門）からの雨水などの勢いを弱めるための施設のようであった。ちなみに正門側では、集積造構は確認できなかったが正門と池側の中ほどで堰状の大振りの石が検出された。本来は石疊の両サイド全面に見られたものと思われた。また、舟揚場への分岐点からは、縁石のみを配し、小ジャリを充填した道がS字状に新たに確認された。本道には排水施設は見られなかった。どうも、大雨の際はこの道自体が排水路の役割を担った可能性が高いようであった。階段①では、階段の最下部より現行の階段の軸線とは異なる踏み石が縁石に沿って新たに検出された。

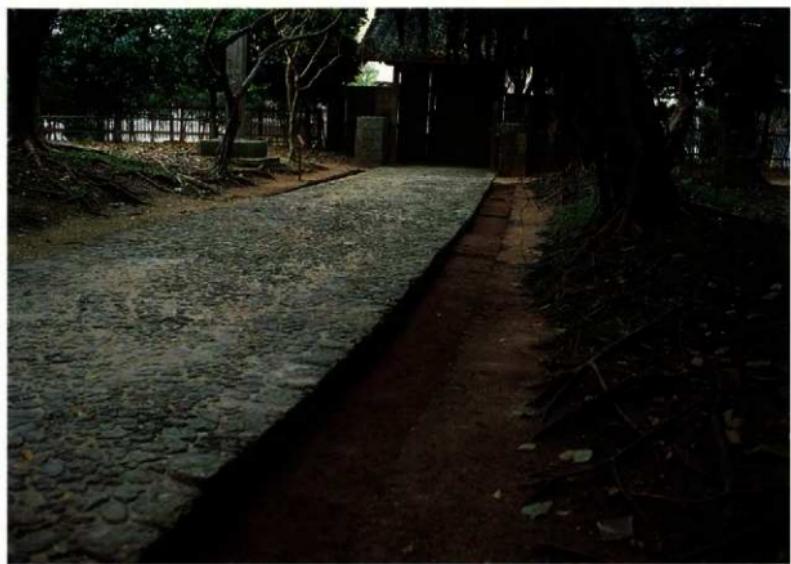
図版3 上：正門からの廻路 右側集石遺構検出状況
下：正門からの廻路 左側集石遺構検出状況

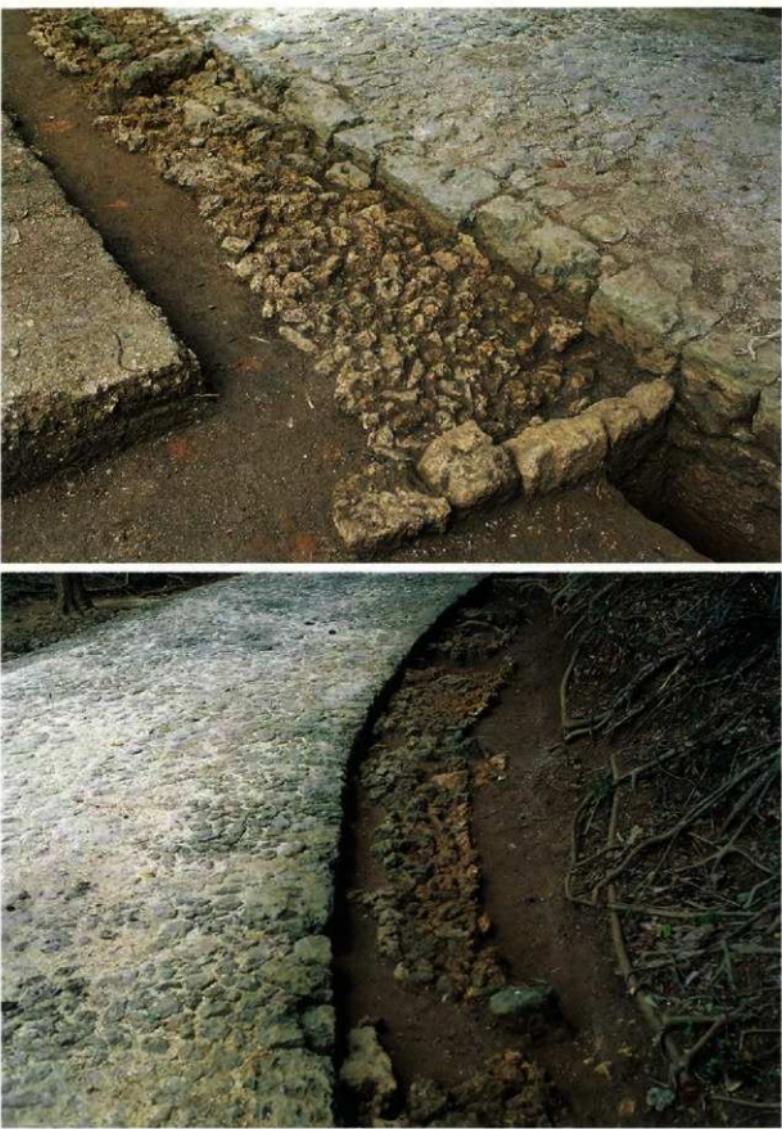
図版 4 上：正門からの園路 僅かに残った堰状造構
下：正門からの園路 溝 I 近景

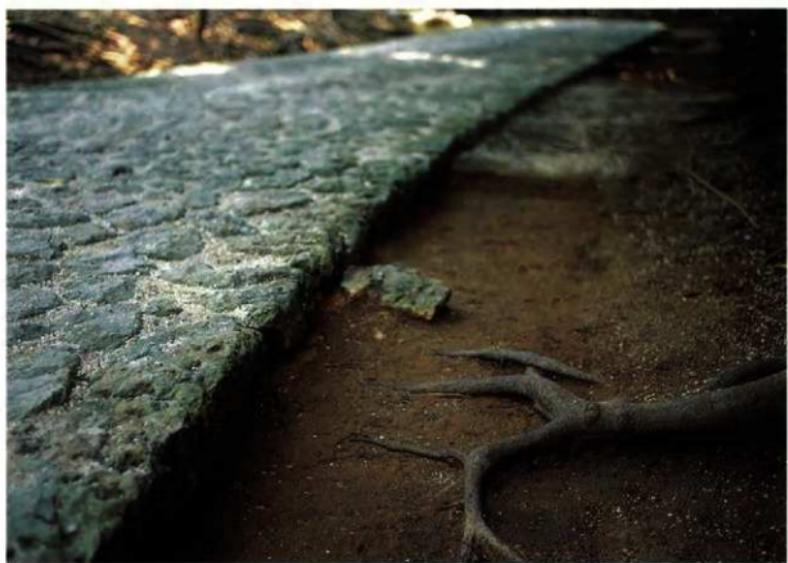
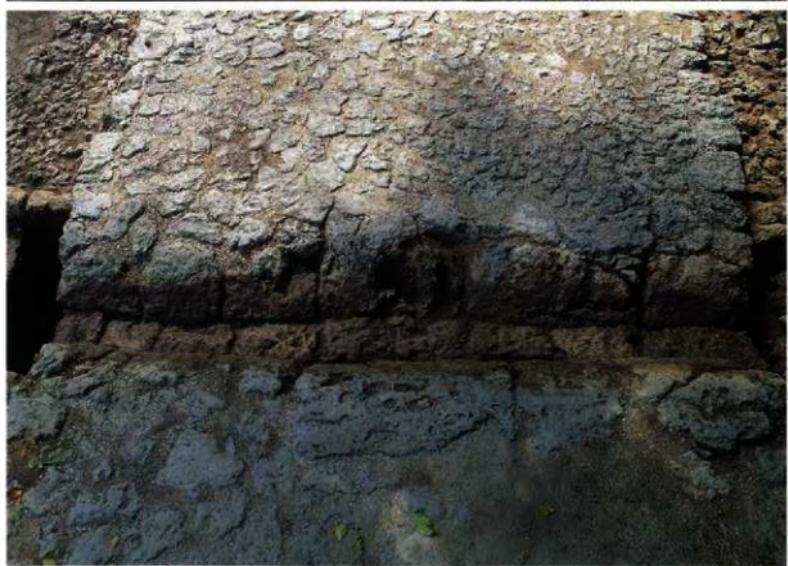
図版5 上：正門からの園路 溝Ⅱの検出状況
下：正門からの園路と舟揚場への園路の検出状況

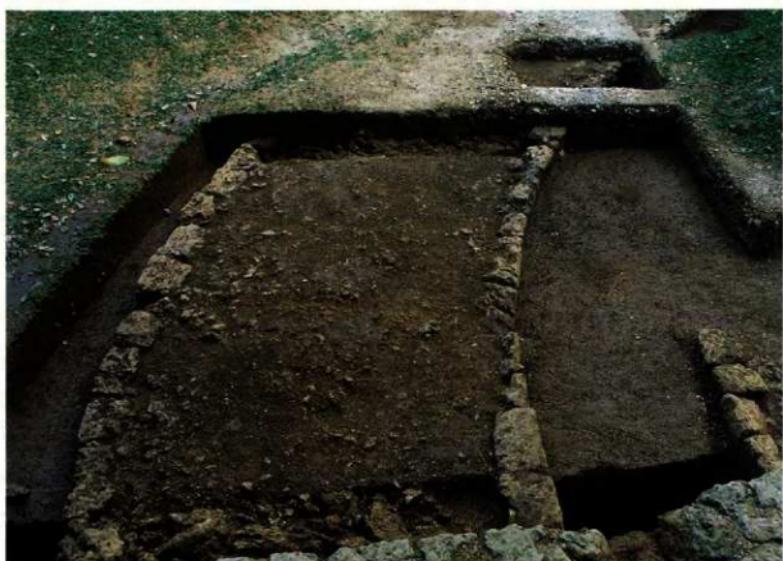
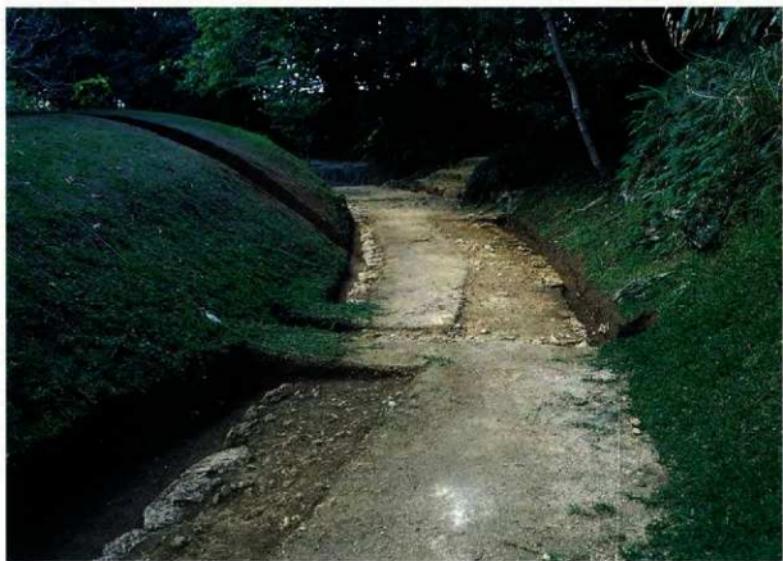
図版 7 上：舟揚場への園路（右手に築山）
下：舟揚場への園路と階段①の検出状況

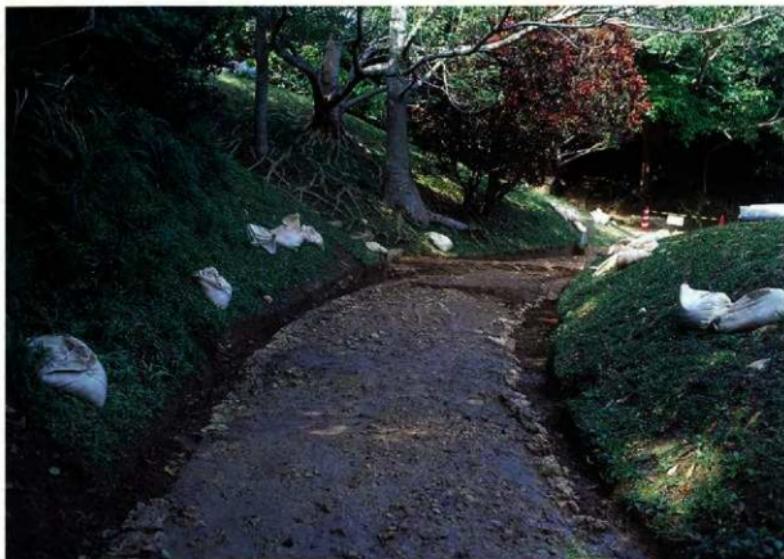
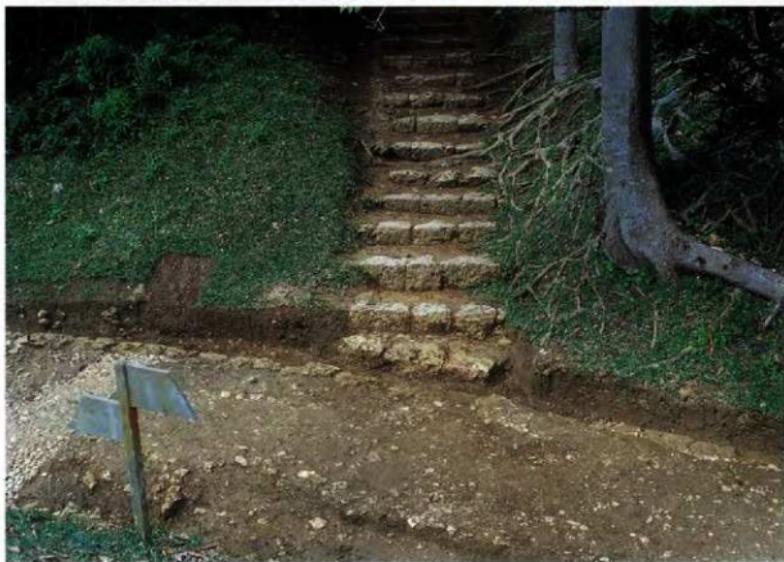
図版8 上：舟揚場への園路と階段①
下：階段① 新たに検出された石段

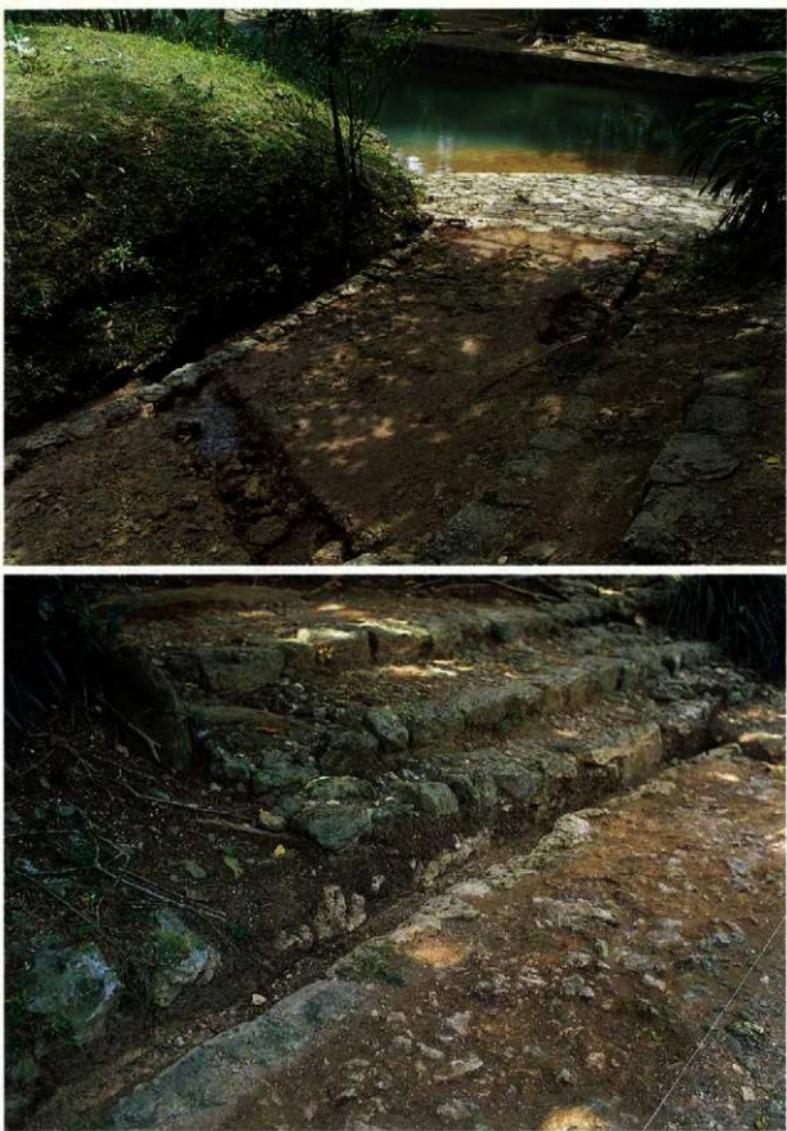
図版12 上：舟揚場への園路と築山の調査風景
下：カマド跡の出土状況（左から2～4号）

育徳泉のほぼ斜め前よりカマド跡が4基確認された。当初は夜の舟遊びのため篝火等を想定されたが、カマド跡内部より釘が打ち込まれた廃材などが炭化

した状況で出土した。どうも、戦中の炊き出しのカマド跡であることが聞き取り調査によって明らかになった。

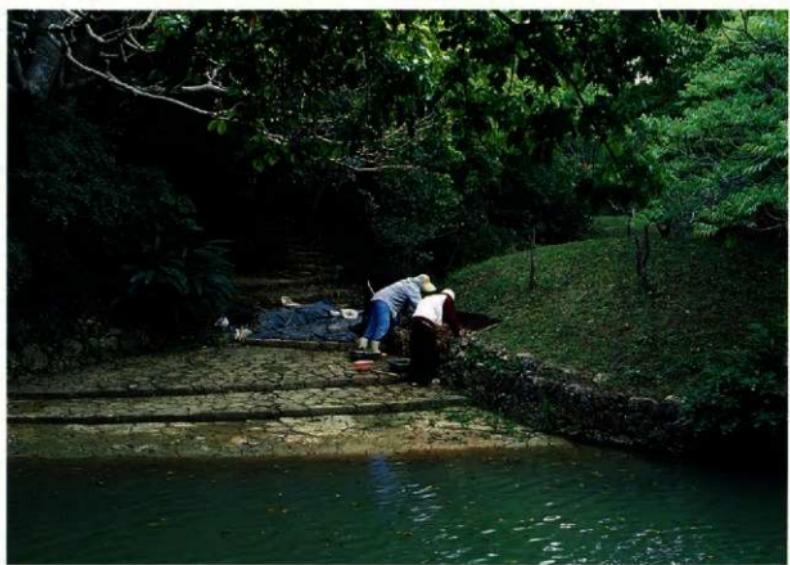
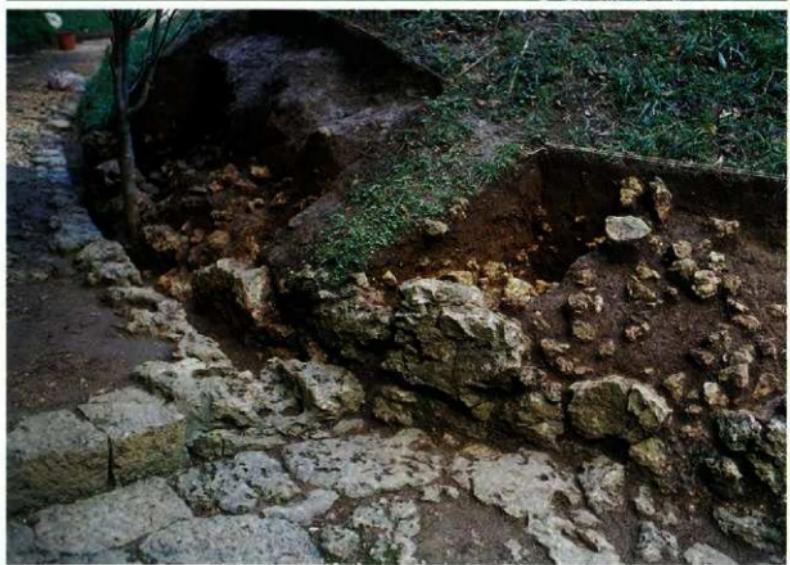
図版13 上：築山 横IIトレンチ 焼土と炭痕の検出状況
下：1号カマド跡 検出状況

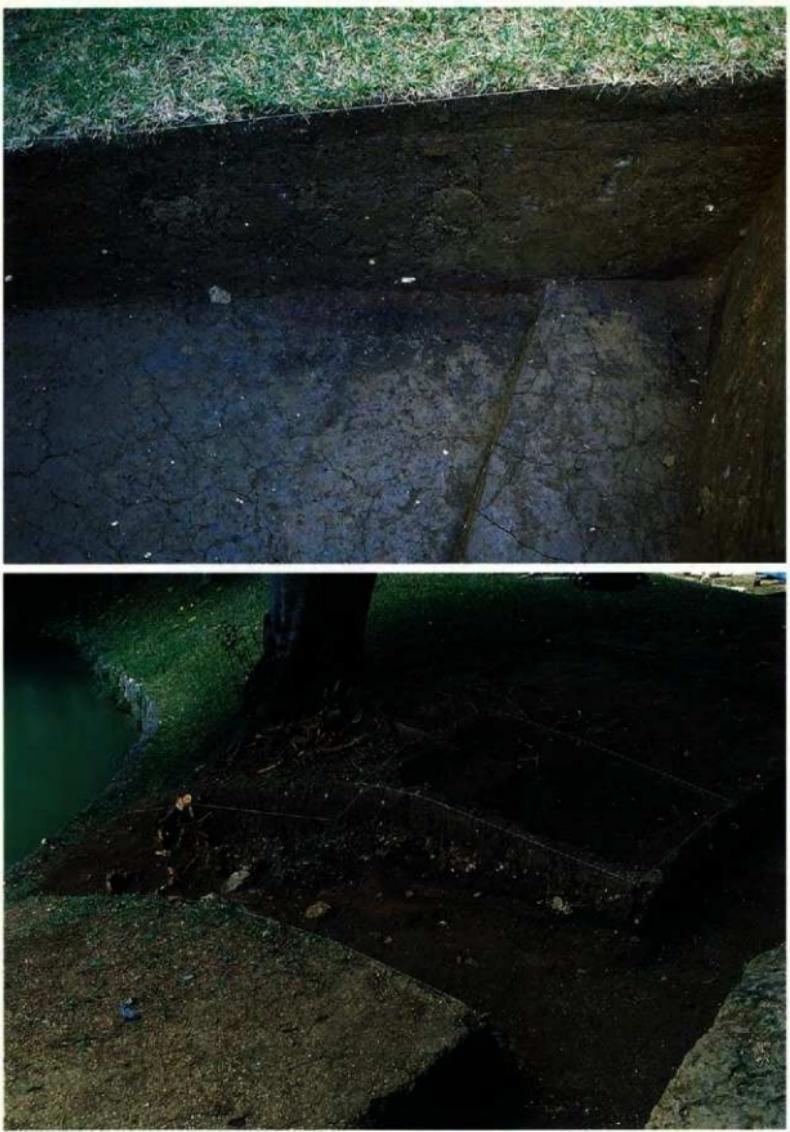
図版14 上：1号カマド跡 検出状況
下：T・P3 完掘状況

T・P 2でも同様の出土状況であった。T・P 3では表土下60cmで地山の琉球石灰岩が露出した。いずれの試掘坑も雨天の際にも水は溜らず、浸透性が高いことが確認された。これらの琉球石灰岩を敷き詰める技法は、往時の識名園の排水方法であることが想定された。

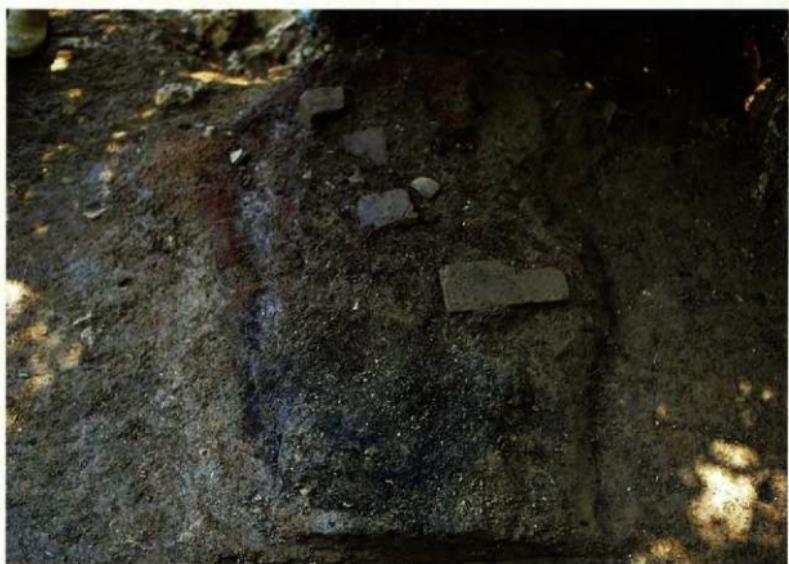
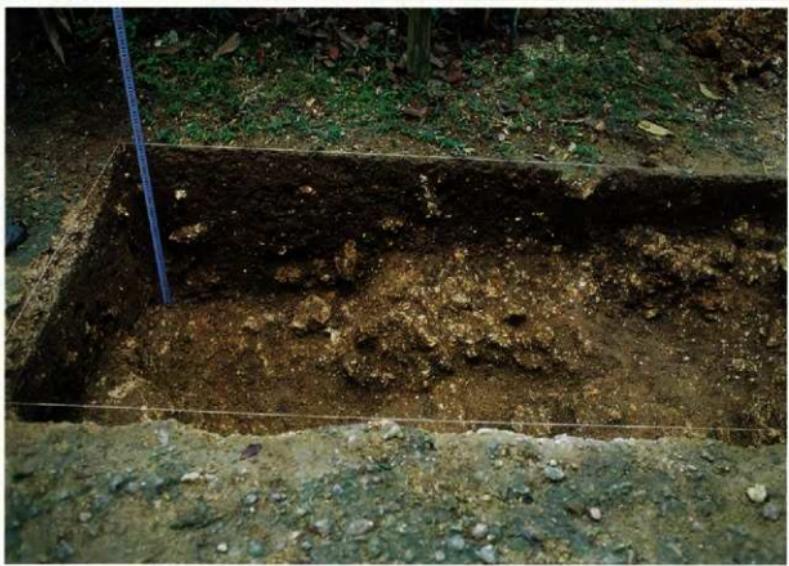
図版15 上：T・P1 調査状況
下：T・P1 近景

舟揚道より歓耕台へ向かう園路に3ヶ所設けて行った。T・P 1において表土より約20cmレベルで20cm弱の琉球石灰岩の石を隙間を設ける形で乱雑に敷き詰められていた。

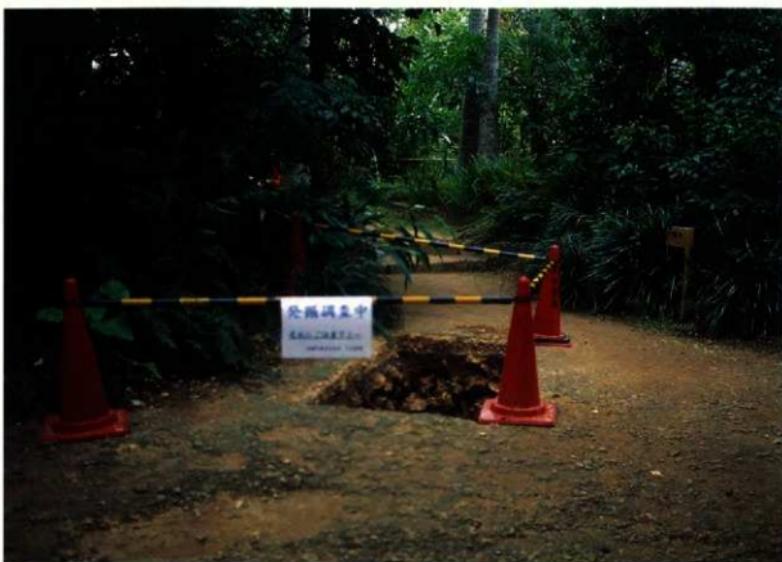
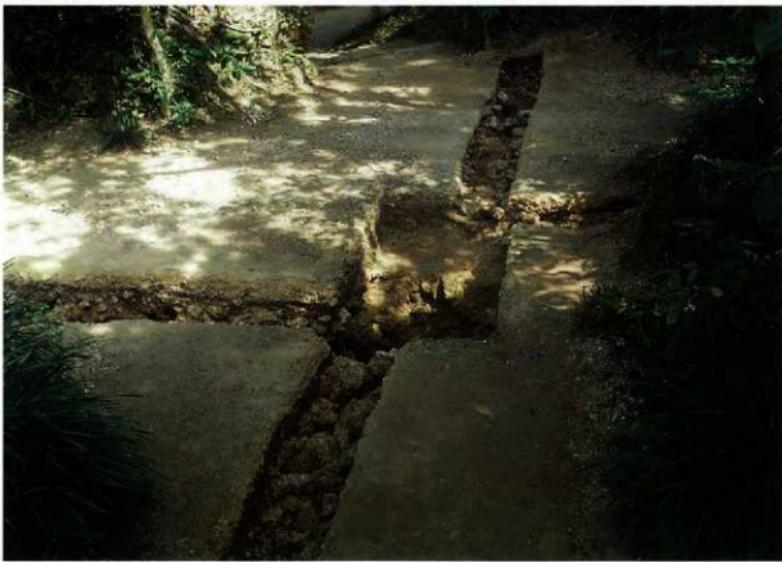
図版16 上：T・P1 断面状況
下：T・P2 断面状況（左側新しく確認された石列）
