兵庫県文化財調査報告 第24冊

明 石 城

—昭和52年度～昭和54年度調査概要—

兵庫県教育委員会

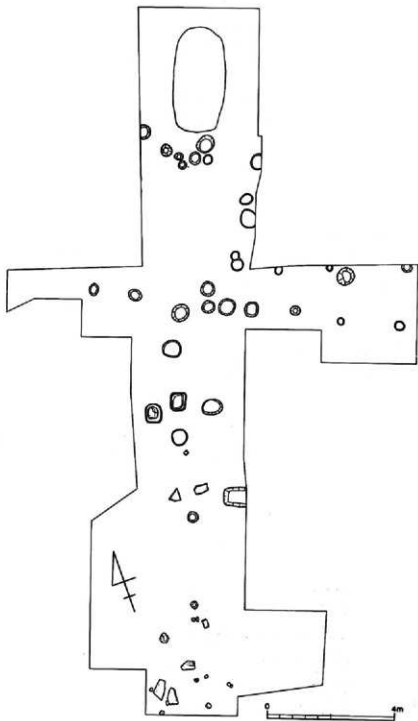
図20 ニノ丸柱穴群

(8) 二の丸、東の丸の調査結果は、はかばかしくなく、二の丸(Ⅱ-6、7トレンチ)で検出したピット群は時期決定すらできない。二の丸北西隅の石垣面には二ヶ所の蛇口がみられる。調査の結果より北側のそれは、明治時代以降構築されたものであり、図示した蛇口に連なる排水施設も明治時代以降、何度か再利用されほとんど現形が残されていない。

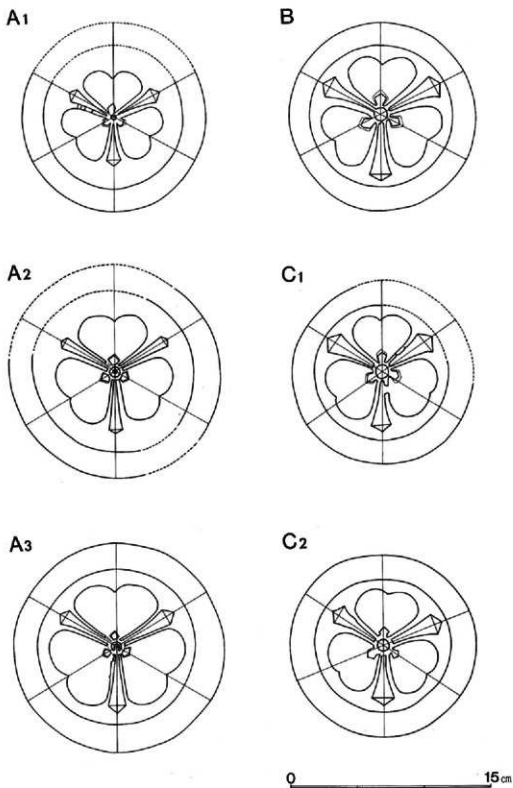
圖30 刻酢葉紋型式圖(1)

剣酢漿紋は、藤井松平家の紋所で、前任地であった篠山城の時より使用されていたものであるが、その後、忠国・信之の2代を経過する間に、酢漿紋を主として使用するようになった。量的には、酢漿紋より剣酢漿紋の方が多く型式も表2のように細別することができた。

A型式は、文様が非常に丁寧に描かれており、最も古い型式と思われる。B型式になると、剣先も細くよく伸び、花芯も1つとなる。B型式の特徴は、剣先的一端と花芯とが1箇所だけつながっていることである。C型式は、B型式によく似ているが、花びらや剣先が丸く縮まった形をしている。C1の特徴は、剣先の横と花びらとが1箇所つながっていることや別の剣先の横部に范を造る際に出きた傷が2ヶ所みられることである。D型式は文様及び造りとも粗悪品であるが、量的には、非常に多い。

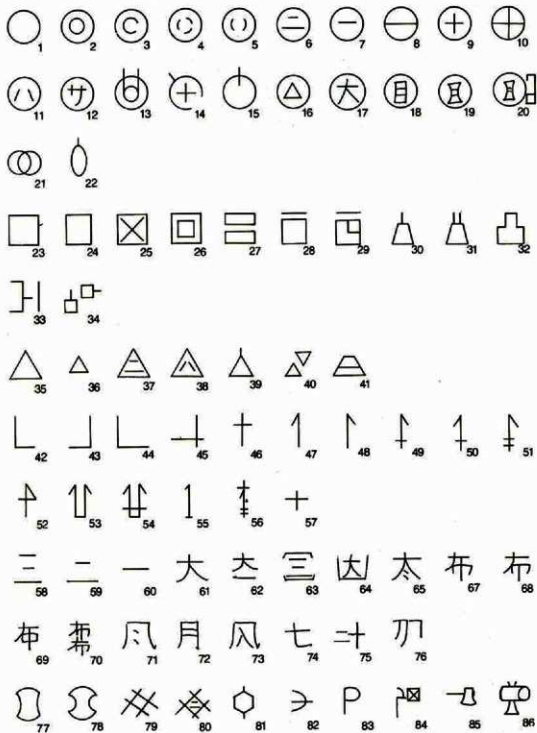
圖52 明石城刺印集計圖

刻印の種類は、微妙な違いも細分化すると、図52のように86種類を数えることができる。大小を同類として、図52の18~20、42~44、47~48、49~50、67~69など、向きが異っても図形的に同類と思われるものを一種類として数えても70種類にもなる。

図52の30は50個、図52の26は21個、図52の28は65個、図52の49・50は66個と、そのほとんどが凝灰岩に刻まれたもので、しかも、控積石垣や南帯郭のものである。このことから石材の産地を考える際の有効な手がかりになるとと思われる。花崗岩のものでは、図52の9が最も多くて166個で本丸にあるものが、90%を占めている。また図52の42・43・44を同類とすると、それらを合わせると356個にもなるが、この種類の刻印は、稲荷郭、本丸の核堀側石垣、本丸埋門にみられる。図52の67～70は、稲荷郭の石垣QとRにその多くがあり、図52の5・6は三ノ丸の東・南側石垣ワとカにあり、図52の8は三ノ丸北側石垣ニに、また図52の18～20も石垣ニにのみにみられる。図52の25は本丸異構下の石垣Iにみられるものである。刻印の種類によって石垣が限定されるものもあるために、以上の事実から考えると、石垣を構築する際の分担化を考えても良いのではないだろうか。
