分布調査報告書 (50)

2024年3月

山形県

2 試掘調査の概要

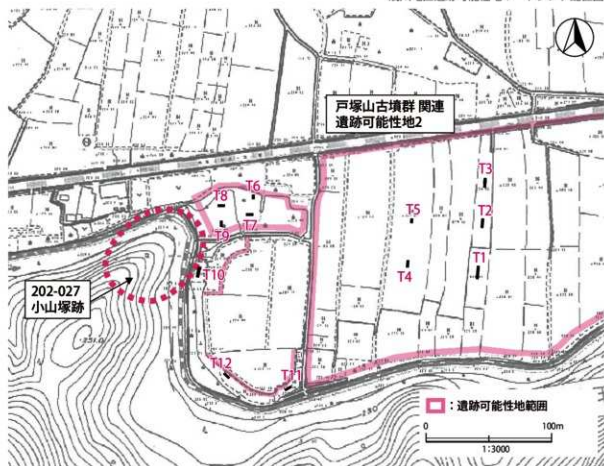
浅川地区遺跡可能性地2 トレンチ配置図

遺跡可能性地2においては、12箇所のトレンチを設定して調査を実施した。トレンチ1～5においては、粘土層が厚く堆積しており、低地の様相が確認された。また、小山塚跡から東に延びる塚状の地形に設定したトレンチ6～9においては、遺構・遺物は確認されず、遺跡範囲は事業地まで及ばないことを確認した。戸塚山と水田の境界付近の緩い傾斜面に設定したトレンチ10～12においては、トレンチ10において時期不明のピット状の土色変化を検出した。半蔵して精査したところ、遺物は出土せず時期は不明であった。調査区全体が削平されているため詳細は不明であるが、仮に遺構であった場合でもほとんど残っていないものと判断された。トレンチ11・12においても遺構・遺物は確認されなかった。

以上の結果から、試掘対象地とした範囲に遺跡は所在しないものと判断された。

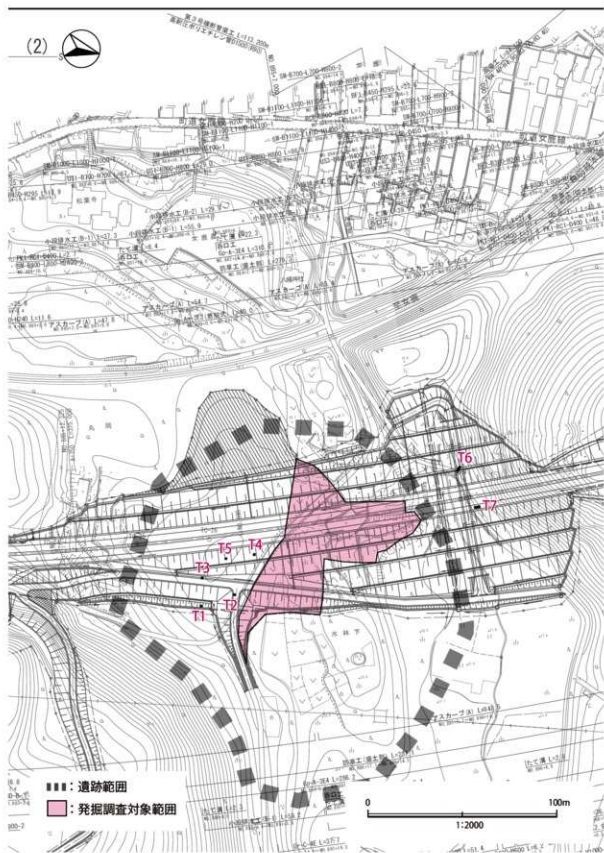
水林下遺跡、隣接地 トレンチ配置図

東西方向に走る林道の南側について、発掘調査区から旧石器ブロックが続くと想定される5箇所に調査区(1×1 m)を設定して調査を行った結果、旧石器は確認されず、試掘対象範囲まで遺跡は広がらないと判断した。

また、併せて遺跡の北側への広がりを確認するため、遺跡の北側に位置する丘陵裾付近に2本のトレンチを設定して調査を行った結果、遺構・遺物は確認されなかった。遺跡範囲は、現在の範囲から広がらないものと判断された。
