太田市内遺跡 12

— 平成 27 年度調査 —

群馬県太田市教育委員会

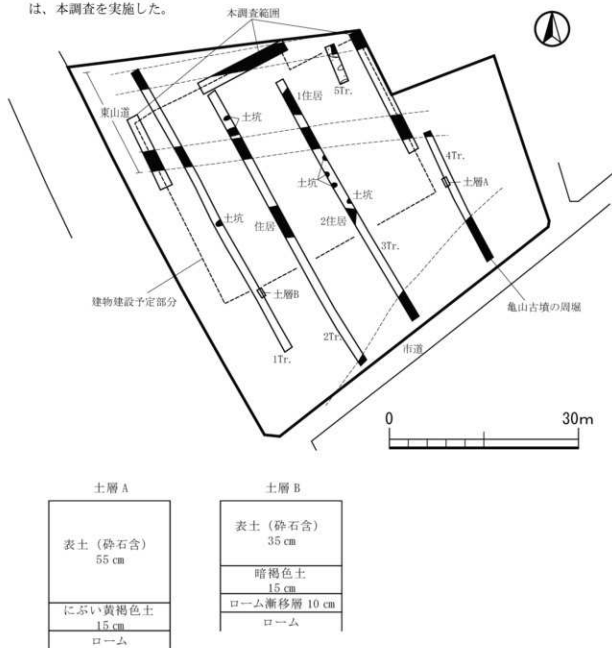
第10図 確認調査平面図・断面図

- ① 所在地 太田市鳥山上町1506-1 他
- ② 調査原因 店舗の建設
- ③ 調査方法 開発予定地に5本のトレンチを設定し、ローム層まで掘り下げて遺構・土層確認及び写真撮影を行った。
- ④ 調査結果 住居跡4軒、東山道駅路の側溝、古墳の周堀1箇所、土坑7基が確認され、古墳時代の土器片や埴輪片が出土した。
- ⑤ 取り扱い方法 遺構に影響のある箇所においては、本調査を実施した。

上島山地区における7上遺跡、推定東山道駅路牛堀・矢ノ原ルートとの調査では、亀山古墳の周堀の一部が姿を現し、古墳の北側を東山道駅路が東西に通過していたことが確認された。駅路は、側溝の芯々幅が14m、走行は座標北から84度ほど東へ振れるものであった。側溝からは、7世紀末葉から8世紀前半の土器

が出土し駅路の年代幅の一端が確認された。

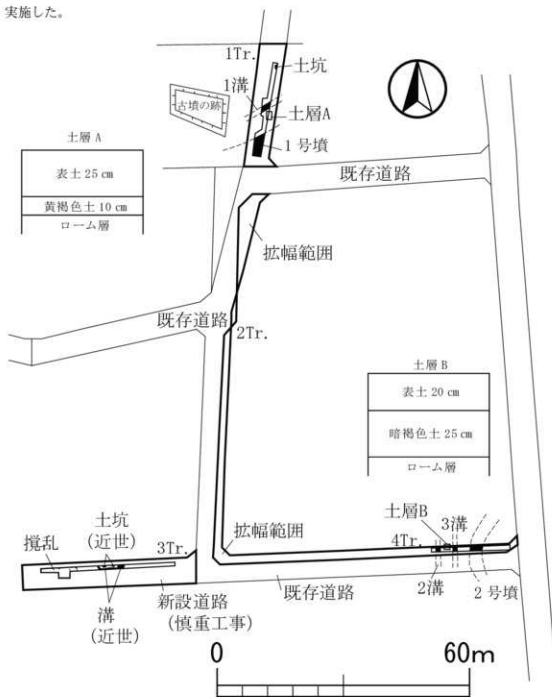
第13図 確認調査平面図・断面図

- ① 所在地 太田市下田島町内
- ② 調査原因 土地区画整理
- ③ 調査方法 開発予定地に4本のトレンチを設定し、ローム層まで掘り下げて遺構・土層確認及び写真撮影を行なった。
- ④ 調査結果 2基の古墳の周堀、溝5条、土坑3基が確認され、古墳時代の土器片や埴輪片が出土した。
- ⑤ 取り扱い方法 遺構に影響があるため、本調査を実施した。

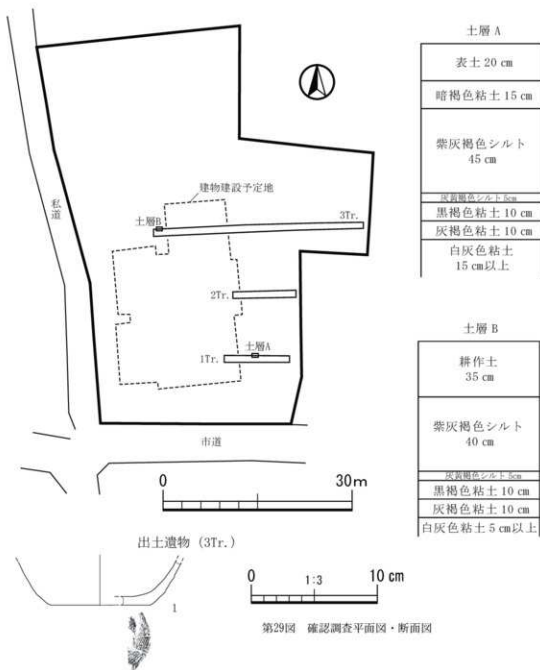
第29図 確認調査平面図・断面図

- ① 所在地 太田市下浜田町983-1
- ② 調査原因 集合住宅の建設
- ③ 調査方法 開発予定地に3本のトレンチを設定し、地表から約140cm下の白灰色粘土層まで掘り下げて遺構・土層確認及び写真撮影を行なった。
- ④ 調査結果 遺構は確認されなかったが、平安時代の土器片が出土した。
- ⑤ 取り扱い方法 本調査の必要はないと判断される。
