平成25年度 市内遺跡発掘調査報告書

甲賀市教育委員会

水口岡山城跡
第1次発掘調査

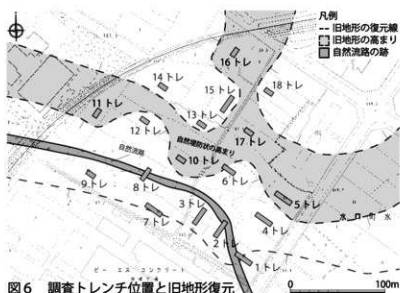
図6 調査トレンチ位置と旧地形復元

検出した遺構は、自然流路、旧地形の落ち込み、水田暗渠、水田耕作に関連する溝などのみであったが、各トレンチで確認したそれらの遺構をつなぎ合わせると、図6のように当該地の旧地形が復元できる。

今回の調査では保護対象となる埋蔵文化財は確認できなかったが、当該地の旧地形が復元できたことは今後の周辺の調査を進める上で重要である。

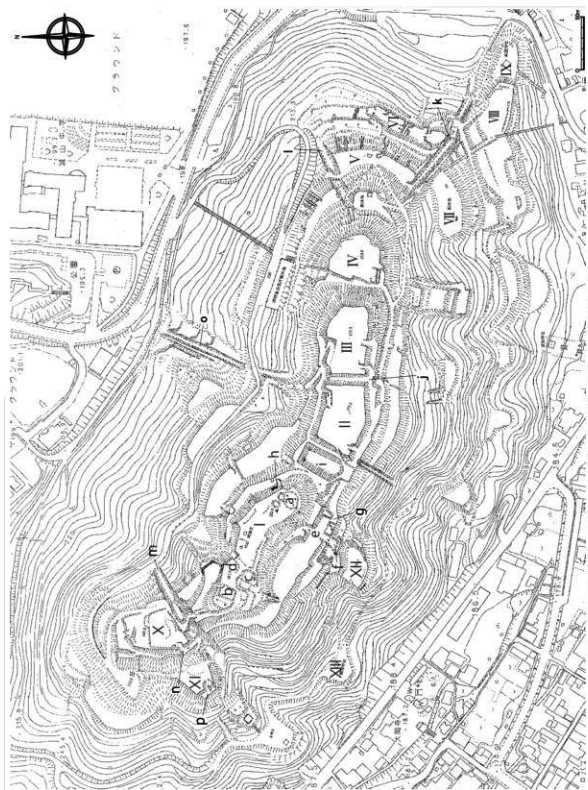
図3 水口岡山城縄張り図 高田徹氏作成(『甲賀市史』第7巻に掲載)に一部曲輪名を加筆

古城山の標高は約283m。山頂部と山麓部の比高は約100mである。古城山は東西方向に細長い形状をしており、山頂部を中心に主要な曲輪群が展開している。山頂部の曲輪群は大きく5つに分けることができる（Ⅰ・Ⅱ・Ⅲ・Ⅳ・Ⅹ）⁽²⁾。

もっとも高い位置にある曲輪Ⅰは、水口岡山城の主郭と考えられる曲輪である。東西約130m×南北約30mと細長い曲輪で、現況地形では墨線が不定型となっている。曲輪Ⅰの東西両端には高さ約50cmほどの土壇がある（a・b）。中井家蔵『江州水口絵図Ⅱ』（寛永期）（図4）によると、山頂のもっとも高い部分を「本丸」とし、その両端を一段高く描く。東端の高まり（a）に「天守西東六間北南八間」と記され、「本丸」の規模は「北南十七間西東六十間」と記されている。また、『江州水口城図』（図5）によれば、西端部（b）を「本丸」、それ以外の部分を「屋敷形」としている。東西両端の土壇のいずれかが天守台であった可能性は高いが、現状では決め手を欠く。

曲輪Ⅰへの入口は虎口cである。北側にも虎口の存在が想定されている(虎口d)が、現況地形でははっきりしない。虎口cからe、fへと続く道が大手道とみられている。虎口fは桁形虎口で導線をクランク状にしている。

曲輪Ⅰの南北には帯曲輪がある。帯曲輪の東端には南北ともに食い違い虎口(g・h)を設けている。曲輪Ⅰの北側斜面で石垣が数箇所確認できる。現在、曲輪Ⅰの南側斜面には石垣を確認できないが、地表面に多くの栗石が散乱しており、当時は石垣で囲まれていた可能性が高い。

曲輪Ⅰの東側、一段低い位置に曲輪Ⅱがある。堀iが曲輪Ⅰと曲輪Ⅱの間を仕切るが、堀iの北側と南側は土橋状になっている。曲輪Ⅱは東西約60m×南北約40mのやや不整形な長方形である。図5には「二ノ丸」と記されている。

曲輪Ⅱの東側には曲輪Ⅲがあり、その間は堀切jによって区切られる。曲輪Ⅱと曲輪Ⅲの規模はほぼ同じである。図5によれば、曲輪Ⅲは「三ノ丸」となっている。なお、曲輪Ⅱと曲輪Ⅲの南側斜面には裏込石と考えられる栗石が確認でき、本来は石垣があったと推定される。

曲輪Ⅲの東方には曲輪Ⅳが配置される。両曲輪の高低差は約13m。曲輪Ⅲと曲輪Ⅳの間は堀によって区切られていたようで、図4では堀状の凹みが描かれている。曲輪Ⅳの東側下方には2本の堅堀がある。この堅堀と組み合わせるように曲輪Ⅴ・Ⅵ・Ⅶ・Ⅷ・Ⅸが展開している。それぞれの曲輪の詳細は不明であるが、城の東側を意識した縄張りであると考えられる。

一方、曲輪Ⅰの西側には曲輪Ⅹがある。曲輪Ⅹは曲輪Ⅰより約125m低い位置にあり、曲輪Ⅰと曲輪Ⅹの間は堀切mによって区切られている。また、堀切mはそのまま南北の斜面に延び、堅堀となる。曲輪Ⅹの規模は南北約60m×東西約50m。曲輪中央付近より北側が一段低くなり、北端部がさらに一段低くなる三段構成となっている。また、曲輪Ⅹの南西約19m下に曲輪Ⅺが存在する。曲輪の南西端に虎口pがある。

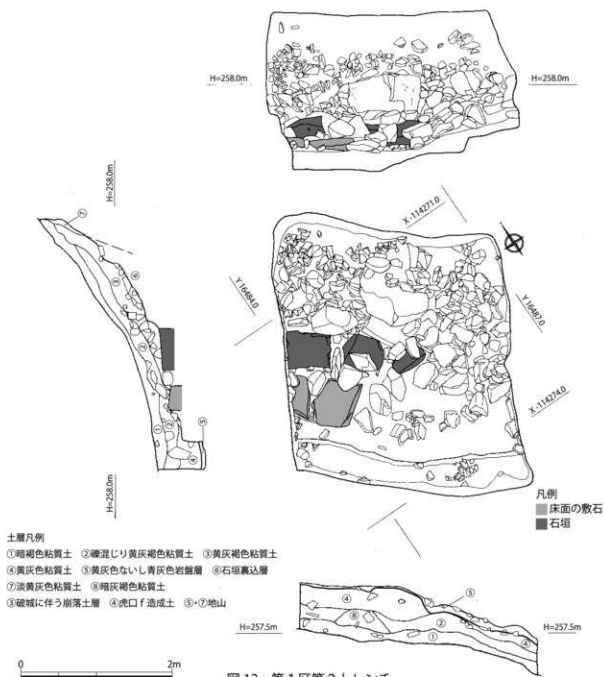
図12 第1区第2トレンチ

厚さ10～15cmの表土(①層)を除去すると、礫混じり黄灰褐色粘質土(②層)が現れる。②層は木の根による攪乱を多く受け、非常に軟質な土層であった。この②層を取り除くと、黄灰褐色粘質土(③層)となる。③層には多くの栗石が含まれ、これらの栗石の間から石垣の築石とみられる大きな石が確認できた。断面観察の結果、栗石を含む③層は築石とみられる大きな石を覆っていた。そのため、③層は破城によって石垣を崩した時の崩落土であり、含まれている多くの栗石は転落した裏込石であると判断できた。したがって、転落した裏込石が多く出土した状態は破城の状況を示していると言えるが、そのままの状態では石垣の位置が確定できないことから、築石の上を覆っている崩落石については除去し、石垣の前面に崩落した石についてはそのままの状態を残すこととして調査を進めた。

その結果、トレンチ中央付近にて石垣の築石と考えられる石を3つ確認した。トレンチの南東部については破城の状況を極力残すようにしたため、築石は確認していない。おそらく、検出した崩落石の下に存在すると思われる。

検出した築石は幅50cm前後。高さは石の下部を確認していないのははっきりしないが、おそらく50cm程度であると推測される。検出した築石は石垣の1段目を構成する石である。2段目より上は残っていない。

また、検出した築石の前面に上面を平らな状態にした石が2つ並んでいた。上面の高さは同じレベルであり、石垣の前面に据えられている状況から、虎口fの床面に敷かれた石であると考えられる。
