令和3年度 市内遺跡発掘調査報告書

甲賀市教育委員会

20-01次・04次・11次・16次 水口城遺跡

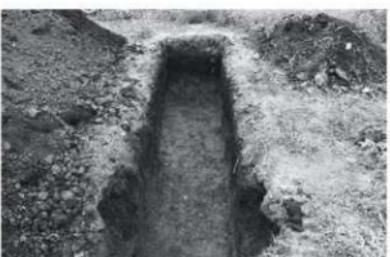
写真5 20-04次 トレンチ全景

調査地は遺跡の南端部で、20-01次の西側に隣接する。調査は $1 \times 4\text{ m}$ のトレンチを1箇所と $1 \times 2\text{ m}$ のトレンチを1箇所設定し、面積は 6 m^2 となった。基本層序は、1トレが①造成土、②暗茶色粘質土、③黄灰色粘質土で、現況地表面より約 60 cm 下で③層を確認した。2トレでは②層の下で礫層を確認した。

今回の調査では、遺構や遺物は確認できなかった。

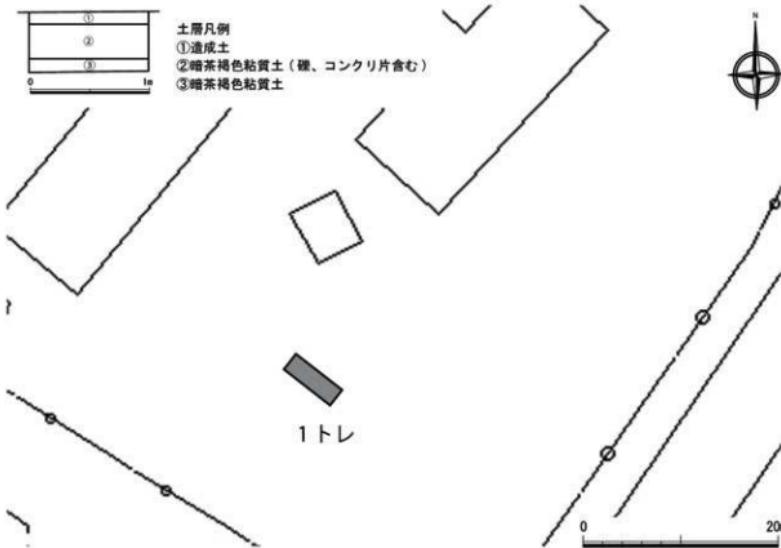
図10 トレンチ位置図および土層断面図

調査は1×3mのトレンチを1箇所設定し、調査面積は3m²となった。基本層序は、①造成土、②暗茶褐色粘質土（砾、コンクリ片含む）、③暗茶褐色粘質土であり、現況地表面から約40cm下で③層を確認した。

今回の調査で遺構は確認できなかったが、②層から須恵器と瓦が出土した。いずれも二次堆積

に伴うものである。須恵器は、これまでの植城遺跡の調査でも出土しており、平成16年度の滋賀県教育委員会による発掘調査では、古墳時代の遺構も確認されている。
