令和4年度 市内遺跡発掘調査報告書

甲賀市教育委員会

甲賀市文化財報告書第40集
令和4年度 市内遺跡発掘調査報告書

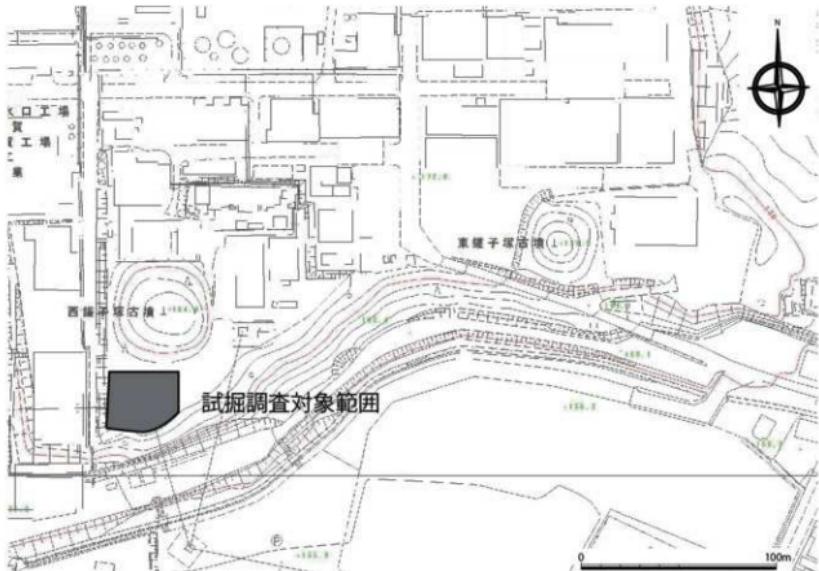
図2 21-03 次 調査対象範囲位置図

今回、古墳の南側で上水道の受水槽設置が計画された。計画地は周知の埋蔵文化財包蔵地内ではないが、古墳に近接しており、これまで発掘調査を実施していなかったことから、事業者の協力を得て、試掘調査を実施した。

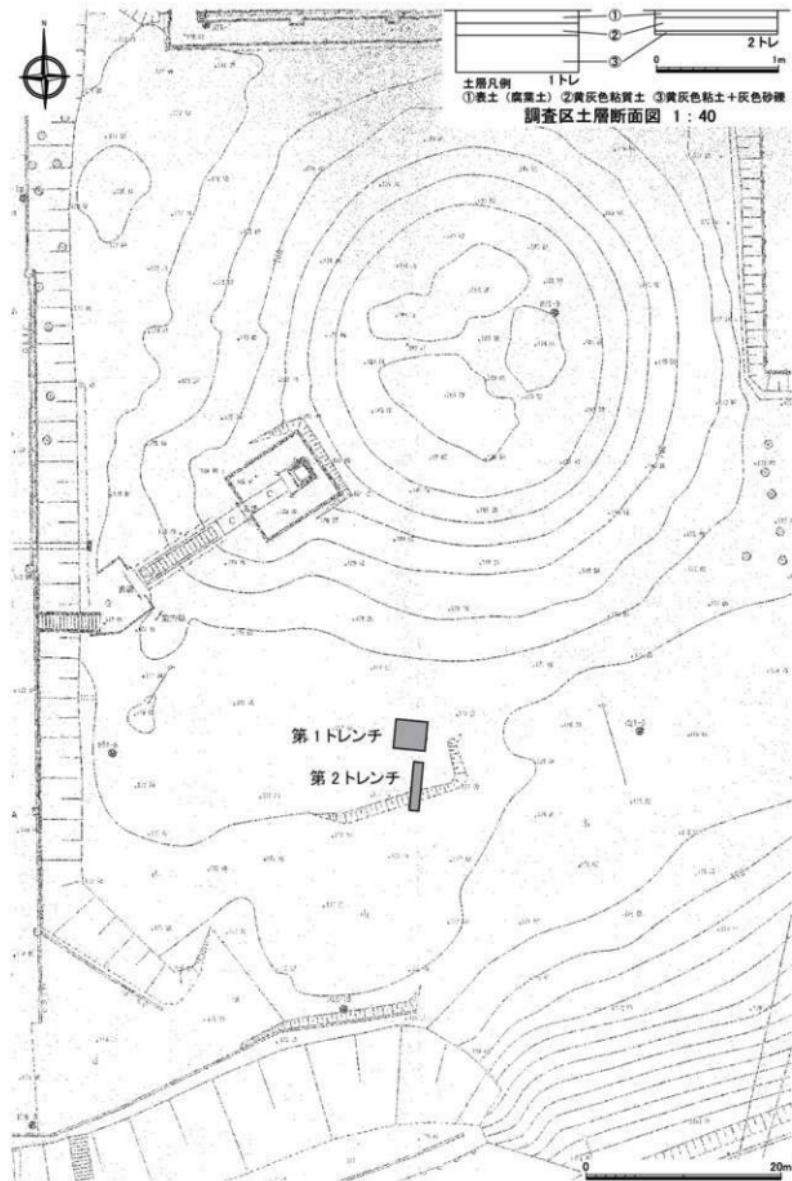
図3 21-03次 トレンチ位置図及び土層断面図

調査区は、第1トレーンチを 3×3 m、第2トレーンチを 1×5 mで設定し、調査合計面積は14m²となった。基本層序は、①表土（腐葉土）、②黄灰色粘質土、③黄灰色粘土+灰色砂礫で、②・③層は地山である。現況地表面から10cm程度で②層、20~25cmで③層に達する。

調査の結果、遺構や遺物は確認できなかった。調査地は、工場の敷地造成により丘陵地形の削平を受け、地形改変を受けているとみられる。

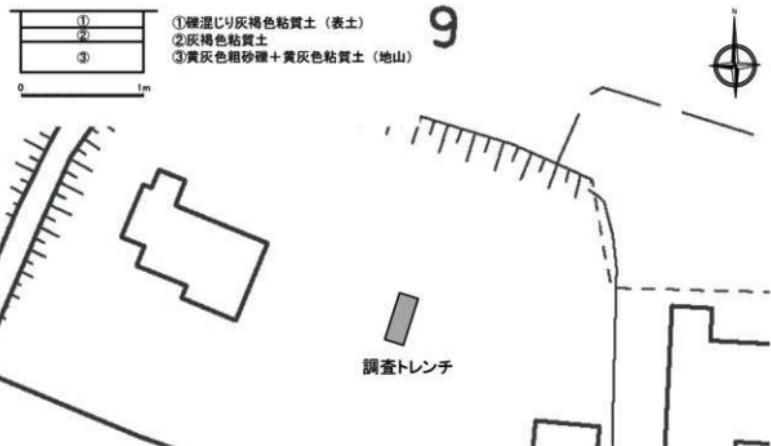
図5 21-04次 トレンチ位置図及び土層断面図

調査区は、 2×3 mのトレーナーを設定し、調査面積は 6 m^2 となった。基本層序は、①疊混じり灰褐色粘質土（表土 造成土）、②灰褐色粘質土、③黄灰色粗砂礫+黄灰色粘質土（地山）で、現況地表面から約25cm程度で③層に達する。

調査の結果、遺構は樹木の根などによる擾乱のみで、遺物は確認できなかった。

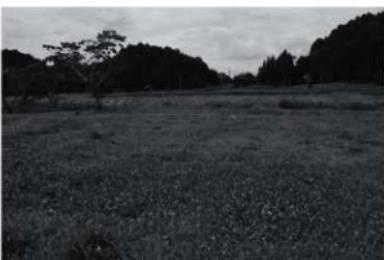
写真8 21-04次 調査地全景

今回の調査では、極楽寺遺跡に関する新たな埋蔵文化財は確認できなかった。極楽寺遺跡の範囲は大部分がほ場整備後の水田であり、削平を受けている可能性が高い。

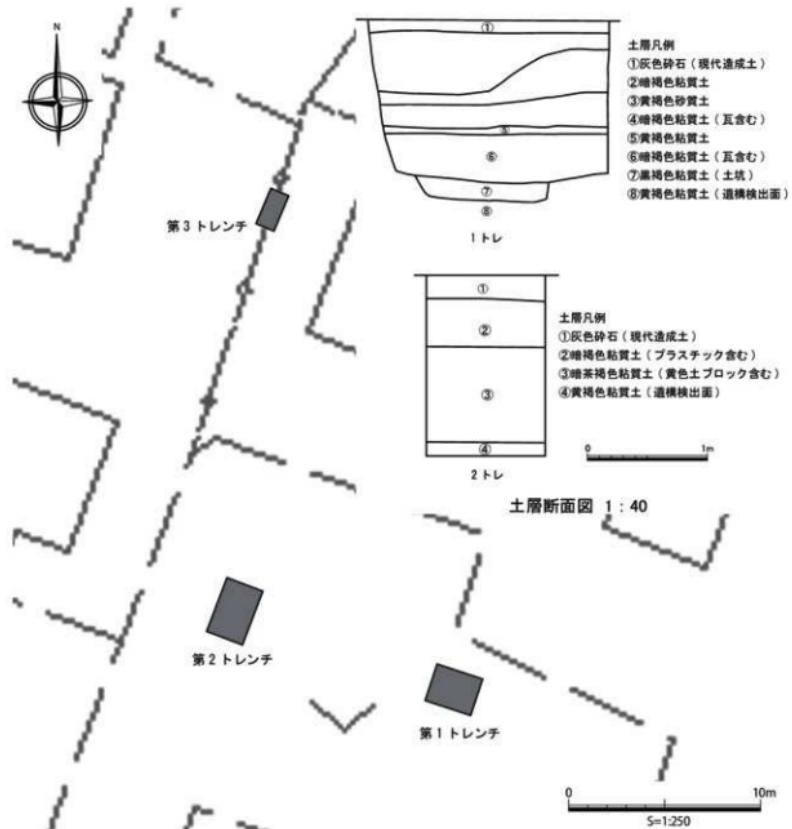
図7 21-09次 トレンチ位置図および土層断面図

第1トレンチ (2m × 3m)

土層の堆積状況は、上から①灰色碎石、②暗褐色粘質土、③黄褐色砂質土、④暗褐色粘質土（瓦含む）、⑤黄褐色粘質土、⑥暗褐色粘質土（瓦含む）、⑦黄褐色粘質土（遺構検出面）で、現地表面から約140cm下で⑦層を確認した。

②～⑥層は、近世から近代の瓦が含まれており、近世以降に造成されたと考えられる。⑦層で、土坑を確認している。

土坑は、トレンチ北壁側で検出し、深さ20cmを測る。埋土からは須恵器、土師器が出土しており、古墳時代～古代のものと考えられる。

第2トレンチ（2m×3m）

土層の堆積状況は、上から①灰色碎石、②暗褐色粘質土（プラスチック含む）、③暗茶褐色粘質土（黄色土ブロック含む）、④黄褐色粘質土（遺構検出面）で、現地表面から約140cm下で③層を確認した。

②層にはプラスチック片が含まれており、現代の造成土である。③層には近世～近代の瓦が含まれる。④層は、第1トレンチで遺構が確認された黄褐色粘質土と同じ層であり、ピットを検出した。このピットは、深さが約10cmと浅く、遺物は出土しなかった。

第3トレンチ（2×1m）

土層の堆積状況は、①暗灰色土、②黄褐色砂質土、③暗茶褐色粘質土（瓦含む）、④暗灰褐色砂礫層（地山）で、約200cm下で④層を確認した。

③層には近世から近代の瓦が含まれており、造成土と考えられる。第1・2トレンチのように黄褐色粘質土の層は確認されなかった。

遺構は第1トレーナーで検出しているが、第2トレーナーにおいても遺構が確認された黄褐色粘質土の層が確認されている。そのため、調査対象範囲の南半部において、さらに遺構が確認される可能性があることから、遺構保護対象となる。なお、保護対象となった遺構は、開発範囲から除外され、現地保存されている。

第3トレーナーにおいては、遺構および黄褐色粘質土の層は確認されなかつたため、保護対象とはならない。

遺構検出面上面までの深さは、現状の地表面から約140cmを測る。

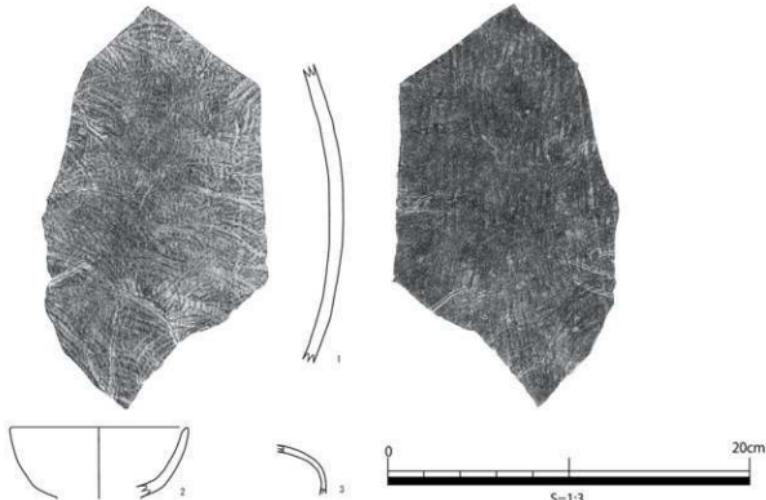
図8 21-09次 出土遺物

21-08次では、須恵器、磁器、陶器、瓦が出土した。なお、須恵器のみ第1トレンチから出土し、その他は第3トレンチから出土した。

1は須恵器甕。体部が残存する。外面は叩き目痕、内面には同心円状の当て具痕が確認できる。胎土は精良、焼成は硬質である。

2は磁器の楕。口縁から体部にかけて残存する。口径は10cm、器高は3.9cm。胎土は精良

3は陶器の蓋である。体部のみ残存する。内外面ともにロクロナデで調整し、透明釉がかかる。

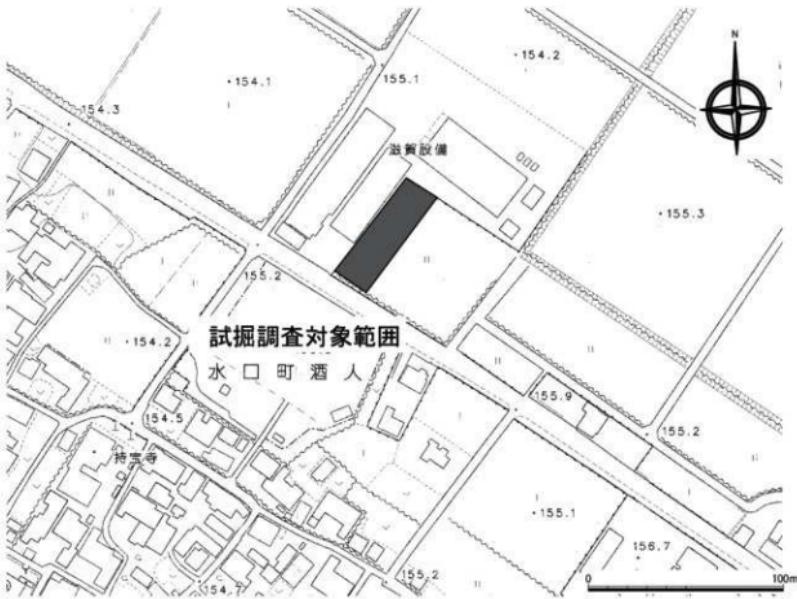
図 9 21-11 次 試掘調査対象範囲位置図

調査区は、 $2 \times 3\text{ m}$ を 3 箇所設定し、合計面積は 18 m^2 となった。基本層序は、①黒灰色粘質土（耕作土）、②暗灰色粘質土（床土）、③黄灰色粘質土、④暗茶褐色粘質土、⑤灰褐色砂質土（地山）で、現況地表面から約 80 cm 下で⑤層に達する。

今回の調査で、遺構は確認できなかった。遺物は第 1 トレンチの③層と④層で出土した。なお、出土した遺物は遺構に伴うものではなく、二次堆積層に含まれていた。

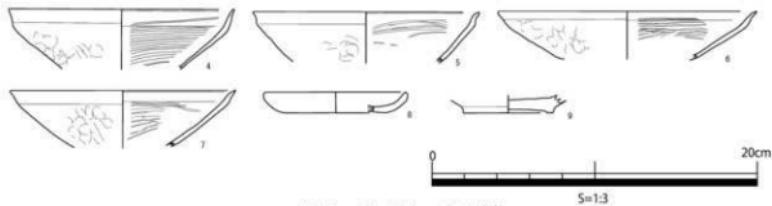
図11 21-11次 出土遺物

第1トレンチから瓦器、土師器、陶器が出土した。

4～7は瓦器の椀である。いずれも口径は14～16cmで口縁から体部にかけて残存する。内面のみミガキを施す。

8は土師器の皿である。口径9cm、器高1.3cm。内外面ともにナデ。焼成は軟質で、色調は黄灰色を呈する。

9は陶器の椀である。底部のみ残存する。削り出しの低い高台がつく。焼成は軟質で、色調は黄灰色を呈する。

今回の調査では、13世紀代の遺物が少量出土した。遺物は、二次堆積層に含まれたものであり、遺構に伴うものではない。また、第2、3トレンチでは、遺構遺物ともに出土していないため、調査地では新たな遺跡を確認できていない。今後の調査に期待したい。

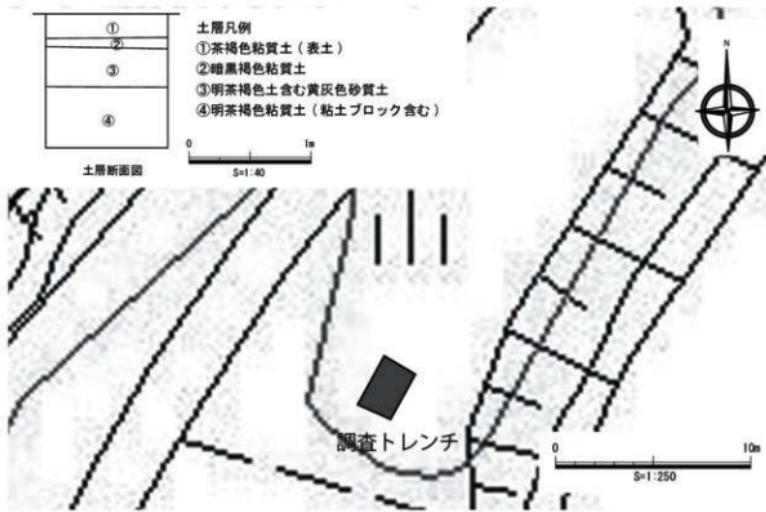
図 13 21-12 次 トレンチ位置図および土層断面図

調査区は、 $2 \times 3\text{ m}$ を1箇所設定し、面積は 6 m^2 となった。基本層序は、①茶褐色粘質土（表土）、②暗黒褐色粘質土、③明茶褐色土含む黄灰色砂質土、④明茶褐色粘質土（粘土ブロック含む）で、現況地表面から約50cm下で④層に達する。

調査の結果、遺構遺物とともに確認できなかった。
