# 琴ノ尾岳公園造成に伴う琴ノ尾岳 烽火台跡緊急整備発掘調査報告書

1989

長崎県多良見町教育委員会

多良見町文化財調査報告書 第6集

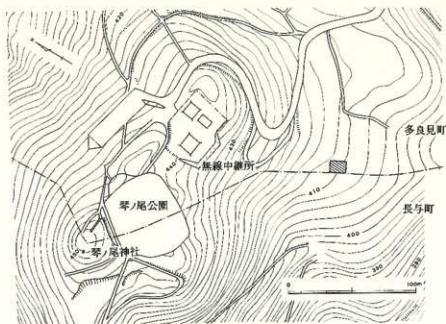
第2図 琴ノ尾岳烽火台跡調査区

調査は第一次と第二次に分けて実施し、また復元作業は調査終了後に行った。

調査区は、実測用の割り付け設定と、外周に散乱する石材整理のスペースを確保することから行った。これは、調査後復元のための石材として利用するためである。次に、焚き口が一か所確認できるだけ他に複数の焚き口があるものと推察された。そのため、坑口内部の堆積土を掘り下げた。その結果、他に2か所焚き口を検出した。次に、焚き口外部火入道の構造調査を行った。また、土盛部の構造確認のため、東西ラインで土層の確認を行うと同時に、土盛部外周に築かれた石垣の調査も行った。最後に烽火台と外部を区画する外周の石垣の整備に入ることにした。しかし、この外郭部西側上面に石材の崩落が最も集中して、石材かたづけ作業の間に台風5号の影響で天候不順が続き、7月18日で調査を一旦中止した。

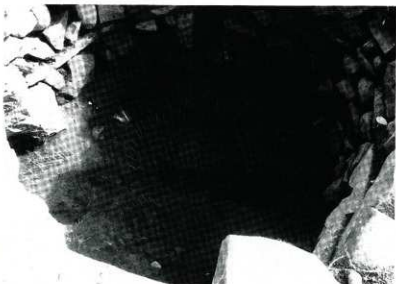
坑口内部炭化物検出状況

坑口内部の土層は、坑口石垣下部から 25 cm 程地山を円形に掘り凹めて、内径約 1.4 m を測る。1層から3層までは、自然堆積と考えられるが、4層は、明黄褐色土が 80 cm 程西側から一挙に堆積した状況を示している。また、石材の重なりかたからも同様なことが言える。5層は、地山掘り込み上面に厚さ 3 cm 前後の炭化物が堆積していた。また、7層に一部小動物による攪乱があった。

これにより今回調査した烽火台の使用下限は文化6年まで、炭化物の堆積では、5層に3cm程が残っていることから、少なくとも一回は使用されたと言える。

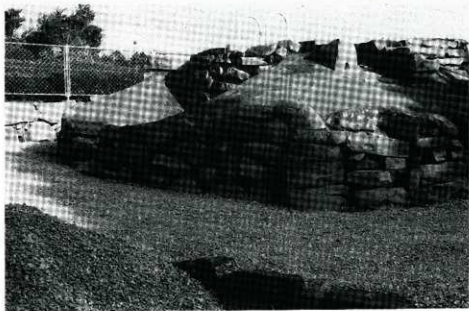
復元終了

琴ノ尾岳公園の一郭に復元して残すこととした。坑口内部石積みを漆喰いで充填し、調査時に取り除いた土盛を現状に戻し、土盛外縁の石垣を積み上げ漆喰で固めた。また、見学者の安全を考慮して、焚き口部分3箇所に、内外より格子を付けた。また、内部を見れるように階段を設置した。
