甲賀市埋蔵文化財調査年報
平成20年度分

甲賀市教育委員会

第1章 試掘調査

第2章 紫香楽宮関連遺跡調査

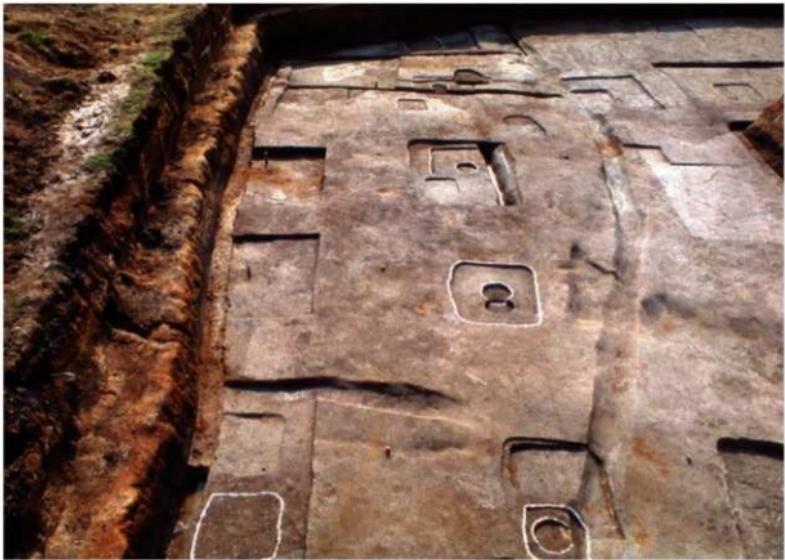
鍛冶屋敷遺跡 SB08002 全景（東から）

SB08002 SB08002は調査区南半で検出した東西棟掘立柱建物で、桁行4間（13.15m）以上、梁行1間（3m）以上の規模をもつ。柱間は東から11.5尺・11尺・11尺・11尺で、梁行は10尺である。検出した柱掘形は約100～120cm四方の隅丸方形で、検出面からの深さ約90cmを測る。断ち割り調査をおこなった2箇所の柱掘形内には柱根が残存しており、柱根の上面には黄色粗砂が堆積する。掘形埋土は灰～黄灰色粘質土と青灰色粘質土との互層で、しまりがつよい。建物の主軸方位はN-2°28'-Wを測る。遺構検出面の標高は270.300mである。

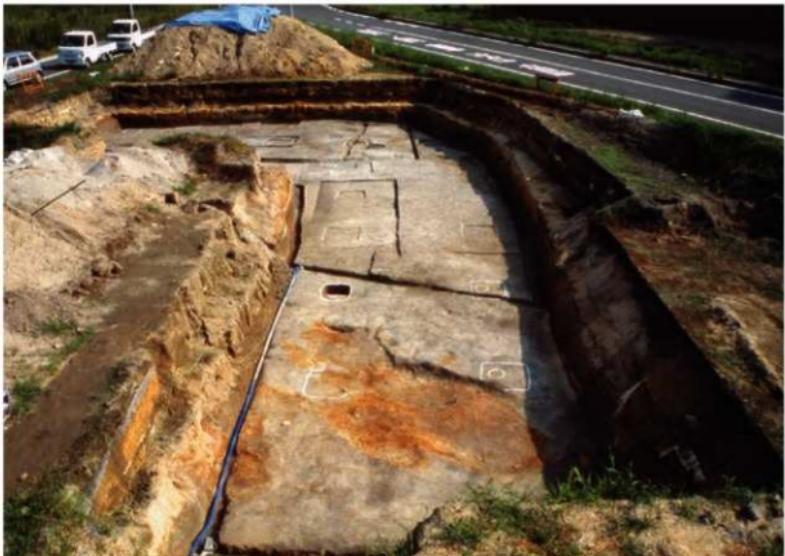
鍛冶屋敷遺跡 SB08001 全景（北から）

SB08001 SB08001は調査区北半で検出した掘立柱建物で、調査区内では1間分を確認した。試掘調査トレンチにおいて確認した柱穴を含めると桁行4間（13.5m）以上、梁行1間（3.5m）の東西棟建物である。柱間は東から10尺・12尺・12尺・12尺で、梁行は12尺である。検出した柱掘形は約60cm～90cm四方の隅丸方形で、柱穴埋土は黄茶色土、掘形埋土は灰黄色粘質土、白灰色粘質土で、検出面からの深さ約20cmを測る。建物の主軸方位はN-2°30'-Wを測る。遺構検出面の標高は270.000mである。

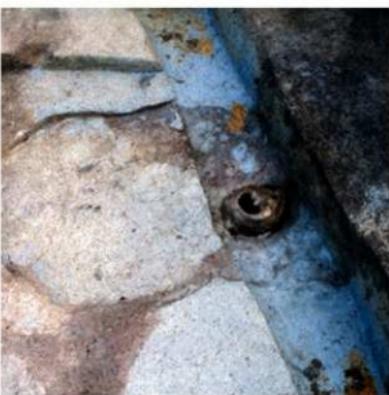
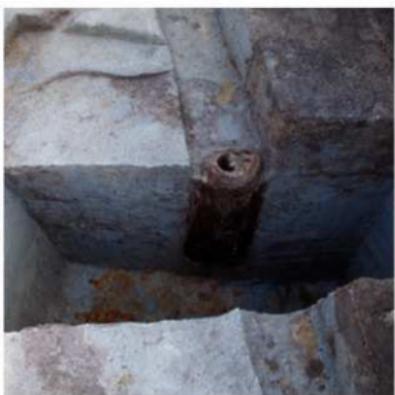
鍛冶屋敷遺跡 SB08002 E-5 検出状況

鍛冶屋敷遺跡 SB08002 E-5 剖面

SB08002 E-5 (北列東から 5番目)

出土した柱根は残存長 75cm、幅 37cm で、表面 2/3 程度と木口に手斧痕がのこる。上部側面の一部に手斧状の工具痕が認められるが、抜き取り時に上部を切り離した際の 2 次的加工痕と考えられる。材質は杉である。外側の一部には樹皮が残っていたが、ゆがみが著しく、年輪年代測定のためのサンプル採取はできなかった。

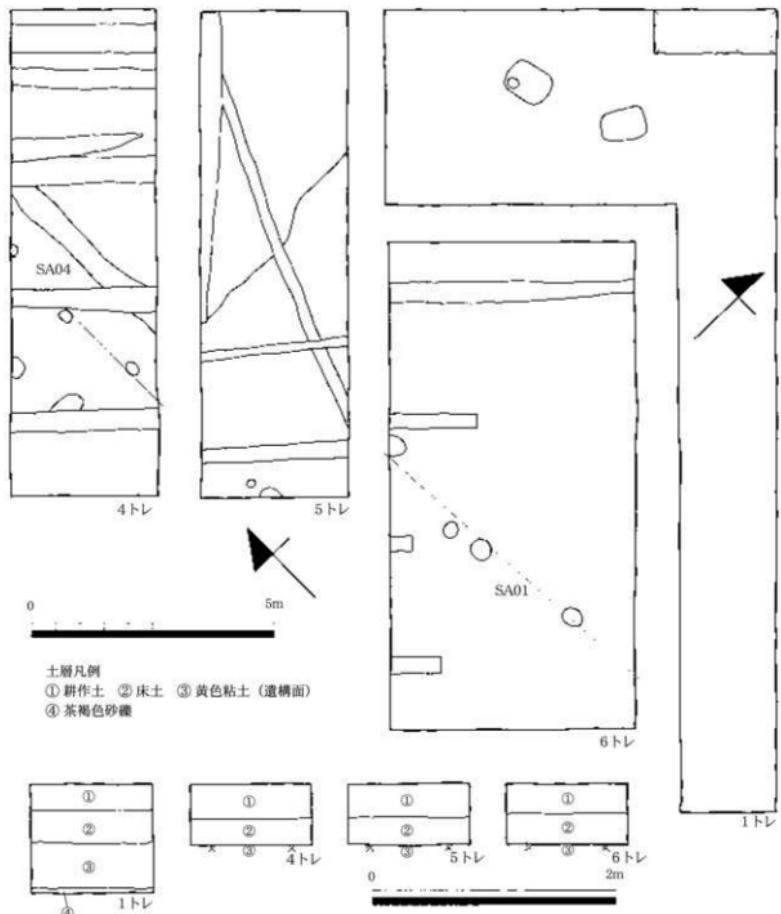
図3 08-4・18次（前野遺跡）平面図（1：100）断面図（1：40）

SP0101 90 cm × 60 cm程度の隅丸方形の掘形をもつ柱穴。柱痕跡は直径約20 cmを測る。深さは10 cm程度と浅い。掘形埋土は炭混じりの黒褐色土であった。調査トレンチ内では建物や塀として組み合う柱穴を確認することができなかったが、検出状況から考えて北西方向に広がりをもつ建物の一部と推測される。

SK0102 調査区中央で検出した小土坑。約100 cm × 50 cmの長方形である。形状はSP0101に類似するが、柱痕跡を確認できなかったので、土坑とした。深さは約10 cmと浅かった。埋土は焼土を含む明茶色粘質土で、埋土中からは土器が出土した。

SD0403 幅50 cmの南北方向の素掘溝。埋土に流水痕跡と考えられる白色粗砂を含んでいた。

SA0404 SD0403と平行する南北方向の掘立柱塀。SD0403よりも西へ1.2 mの位置にある。調査トレンチ内で2間分を検出した。掘形は円形で、直径約30 cm。柱間は6尺（約1.8 m）等間である。

SB0507 南北棟と推定される掘立柱建物。調査トレンチ内で柱穴3基を確認した。隣接する第1トレンチでは想定する柱筋の位置に柱穴は確認できないため、そこまでは延びない。また、第5トレンチでは東西方向の柱筋が検出できないので、南北3間以上はあると想定できる。各柱穴の掘形は円形で、直径約30cm。柱間は8尺(約2.4m)等間である。西側へ広がりをもつ建物と推測される。

SD0611 南北方向の素掘溝。幅30cm。埋土にSD0403と同様、白色粗砂を含む。SD0403とあわせて敷地を区画する溝であったと考えられる。

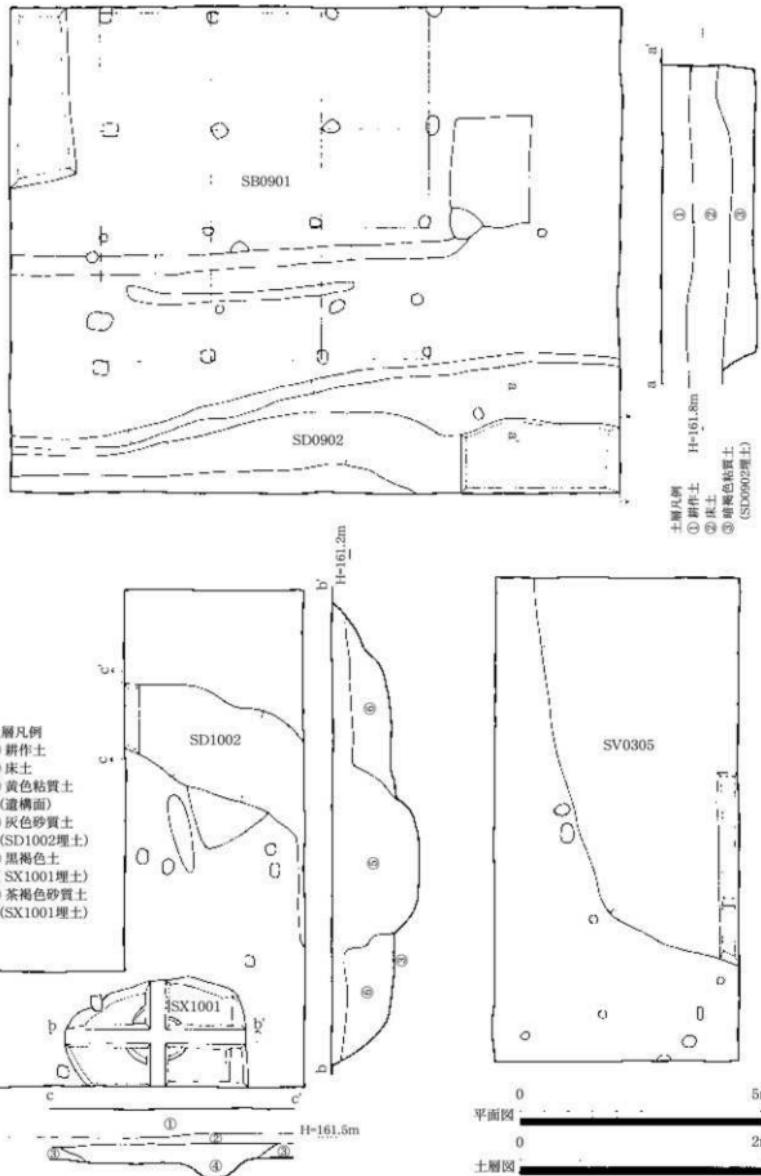
図6 8-27次（貴生川遺跡） 平面図（1:100） 断面図（1:40）

SV0305 東から西に向けて蛇行する旧河道。確認した幅は6m、深さ90cmである。埋土は灰褐色砂礫で、埋土中から近世の陶器が出土した。比較的新しい時期に埋没したと考えられる。

SB0904 梁行3間（8.5尺等間）、梁行3間（7.5尺等間）の総柱の掘立柱建物である。柱掘形は直径30cm程度の不整な円形もしくは方形で、深さは約20cmである。建物の主軸方位は北で東に約45度の振れをもつ。建物の形状から考えて倉庫である可能性が高い。柱掘形の中から13世紀の瓦器が出土している。

SD0902 は幅1.5m、検出面からの深さ30cmの東西方向の溝。埋土は暗褐色粘質土で、顕著な流水痕跡はみられない。埋土から瓦器・土師器・陶器が出土する。

SX1001 圓丸方形の土坑。南端は調査区外へ続く。土坑全体の大きさは定かではないが、一辺が3.7m前後になると考えられる。中央部が円形に窪んでおり、深さは最も深い部分で70cmある。埋土は炭化物を含む黒褐色粘質土である。土坑の中からはコンテナ2箱分の大量の瓦器や土師皿が出土したが、そのほとんどが細片であることから、廃棄土坑と考えられる。出土した遺物の時期は13世紀と考えられる。類似する遺構として第9トレンチで検出した土坑SX0903がある。試掘調査のために遺構を掘り込んでいないが、形状や埋土からみて、SX1001と同様の遺構と考えられる。検出状況から同様の土坑が複数存在すると推測できる。

SD1002 幅2m、深さ約30cm素掘溝。南から東にかけて蛇行する。埋土から磁器が出土した。近世の遺構と考えられる。

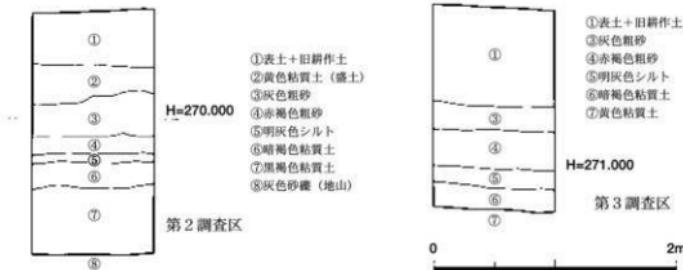
図8 土層柱状図 縮尺1:40

遺構を確認した第1調査区の基本土層は、表土+旧耕作土、盛土、白色粗砂・赤褐色粗砂の互層、灰白色粘質土、暗灰色粘質土、青灰色粘質土（遺構面）、黄色粘質土である。白色粗砂以下、暗灰色粘質土上面までの層は厚層約120cmをはかり、隼人川の氾濫時の堆積層と考えられる。同層中からは近世期と考えられる信楽焼が出土する。調査区北側の遺構面の一部はこれら河川の氾濫による侵食を受け消失していた。

第2調査区は、道路遺構と考えられる溝が検出された東山遺跡と、京のメインストリートである朱雀大路と推定される道路遺構が検出された新宮神社遺跡の中間に位置することから、道路遺構の存在が想定された。設定したトレンチは5m×20mの規模を持つ。基本土層は表土+旧耕作土、黄色粘質土（盛土）、灰色粗砂、赤褐色粗砂、明灰色シルト、暗褐色粘質土、黒褐色粘質土、灰色砂礫層である。トレンチの西側の一部を地表下約2mまで掘り下げ、第1調査区でみた青灰色粘質土の検出を試みたが、黄色粘質土以下の層からは湧水が著しく、河川堆積の様相を呈し、安定した層の確認には至らず、遺構・遺物は確認できなかった。調査地付近が内裏野地区の東を流れる埋没谷と隼人川との合流部であったと考えられる。

第3調査区は、市道西側の平坦地と丘陵裾が接する位置に設定したトレンチで、7m×7mの規模を持つ。基本土層は表土+旧耕作土、灰色粗砂、赤褐色粗砂、明灰色砂、暗褐色粘質土、明黄色粘質土である。明黄色粘質土は第1調査区で確認された黄色粘質土とよく似た土質であるが、ややしまりが弱く、遺構は確認できなかった。

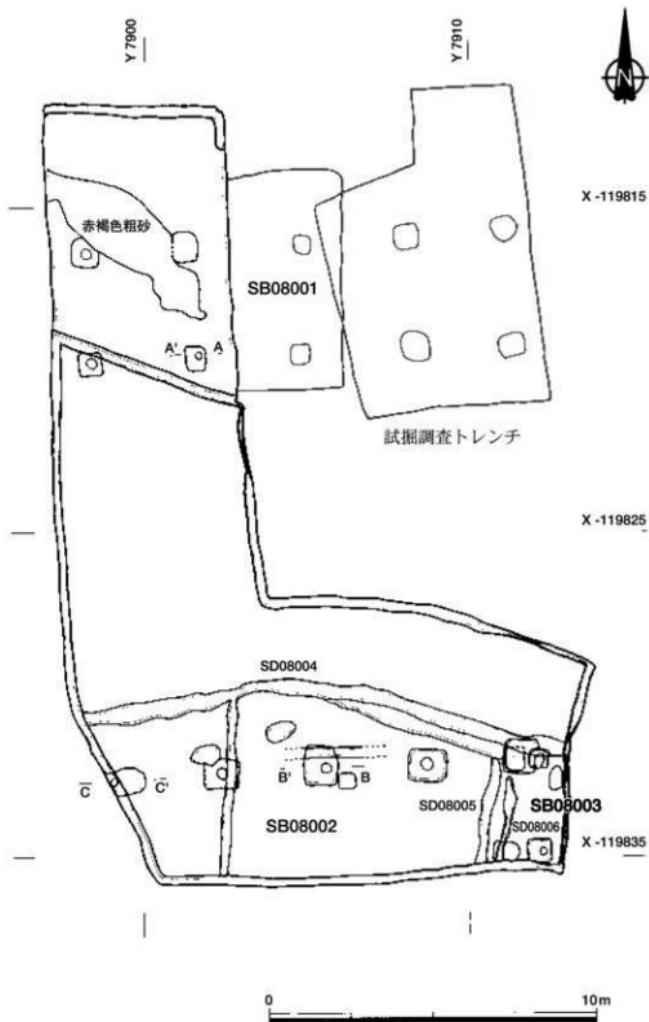
図10 遺構平面図 縮尺 1:150

遺構は第1調査区において掘立柱建物3棟、ピット、溝を検出した。以下、検出した遺構について述べる。

SB08003 SB08003は調査区東南隅で、南北1間（3m）分を検出した。1間分のみの検出であるため断定はできないが、掘立柱建物になると考えられる。調査区内に対応する柱穴が存在しないことから、建物は東南方向に広がると推定される。検出した柱掘形は約70cm四方で、埋土は灰褐色粘質土である。主軸方位はN-6°-Wを測る。

SD08004～08006 調査区南側で検出した溝で、幅約20cm、検出面からの深さ約10cmを測る。埋土は暗灰色粘質土で、遺構面上面の堆積土と同質である。遺物は出土しなかったが、遺構の重複関係から奈良時代以降、近世期までの時期におさまるであろう。耕作にともなう溝と考えられる。

SB08001とSB08002は建物心々間距離で南北17.85m（約60尺）の距離に位置する。桁方向については、両建物ともに中央間と東端の柱間が異なることから、西側へ広がると考えられる。また中央が等間であり、扉が付帯すると想定されることから、桁方向は奇数間に復原できる。その際、7間とすると丘陵が近辺まで迫ってきており、西端の空間に限界があるため、5間と想定したい。その場合、建物の桁行総長はともに56尺に復原できる。これら2棟の建物は東西で柱筋を揃え、かつ60尺四方の空間に配置されること、建物の主軸方位が同一であることから一体の計画のもとに造られた建物とみてよい。

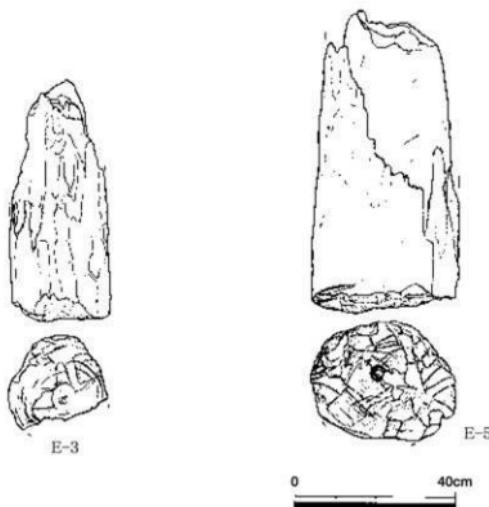
図12 出土柱根実測図 縮尺 1:12

SB08002 の 2 箇所の断ち割り掘形内からは柱根が出土している。以下にその概要を記す。

SB08002 E-3 (北列東から 3番目)

出土した柱根は残存長 60cm、幅 25cm で、表面の一部と木口に成形時の手斧痕がのこる。刃幅は 5cm 程度と推定され、不定方向に加工が行われる。上部は腐食が著しく工具痕は明瞭でない。裏面の 1/5 程度が欠損する。材質は杉である。

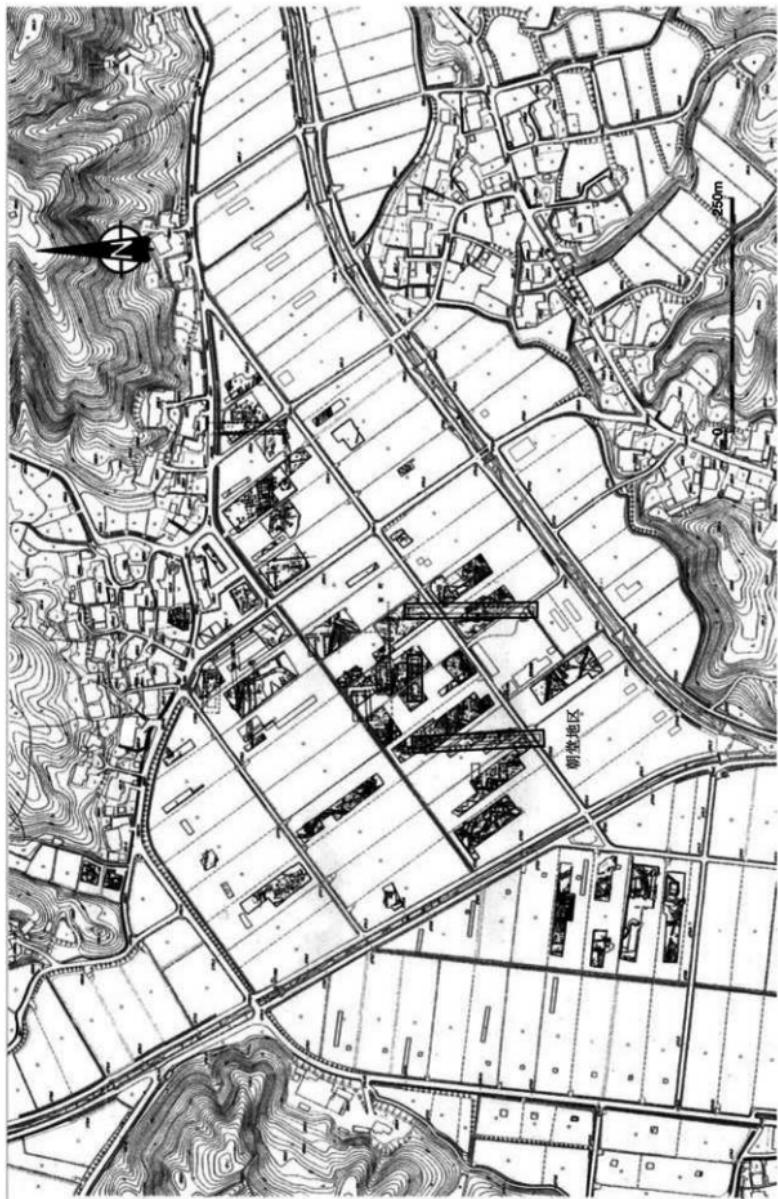
図15 宮可遺跡 調査位置と遺構実測図

検出した遺構の多くは、方位をN2°W～N4°Wにとるが、政府部分の建物だけが真北に近い方位で配置されている。さらに、政府北方にも大型建物が検出され内裏的性格を持つ区画と考えられるが、調査が十分でなく今後の課題になっている。

政府区画は、「コ」字形に配された3棟の巨大な四面庇建物で構成され、中央北側に桁行125尺(37.0m)、梁行40尺(11.48m)の七間四面の朝堂前殿(SB292001)が立ち、梁行40尺(11.8m)の長大な東脇殿(SB291001)と西脇殿(SB28193)が配置される。

脇殿の桁行は確定できていないが、全体の建物配置から27間(111.89m)と推測できる。

想定される建物構造として、前殿は柱間10尺の庇が四周を巡り、中央七間は15尺等間と極めて広い。また柱掘形の残存深度は、脇殿の掘形に対して地形を考

慮しても0.4m程度浅く、脇殿よりも高い基壇が設けられていた可能性が高く、瓦が出土しないことと区画の中心建物であることを考慮すると桧皮葺であったと推測できる。

脇殿は、25間四面で雨落溝と推測された溝の位置から軒先の出が5尺程度、地形の高低を考えると低い基壇をもつ可能性がある。

さらに検出した身舎の柱間の寸法から七間単位でほぼ100尺の完数値を得られることから7間に仕切り壁が設けられ、4つの空間に分かれていたと推測できる。

3棟の建物配置についても規則性が認められ、東西脇殿間の東西距離380尺に対して脇殿の全長が一致し、3棟に囲まれた内庭部分も340尺四方の正方形になり、儀礼空間として整った形態を持つ。この遺構が遺跡中央に位置することや、他の都城遺跡との平面プランの比較からも、紫香楽宮の中心施設であり、『続日本紀』に記載される「朝堂」に相当するとみるのが妥当であろう。

朝堂後殿の規模は、桁行90尺、梁行40尺の七間四面であるが、掘形内にはいずれも柱穴がなく、朝堂後殿との柱掘形の重複関係から塀と門が後出することは明らかで、建築途上で工事が中断され、代わって五間門（桁行49尺、梁行20尺）とその東西に朝堂北塀（門の中軸で反転すると、総長で400尺以上）が設置される。

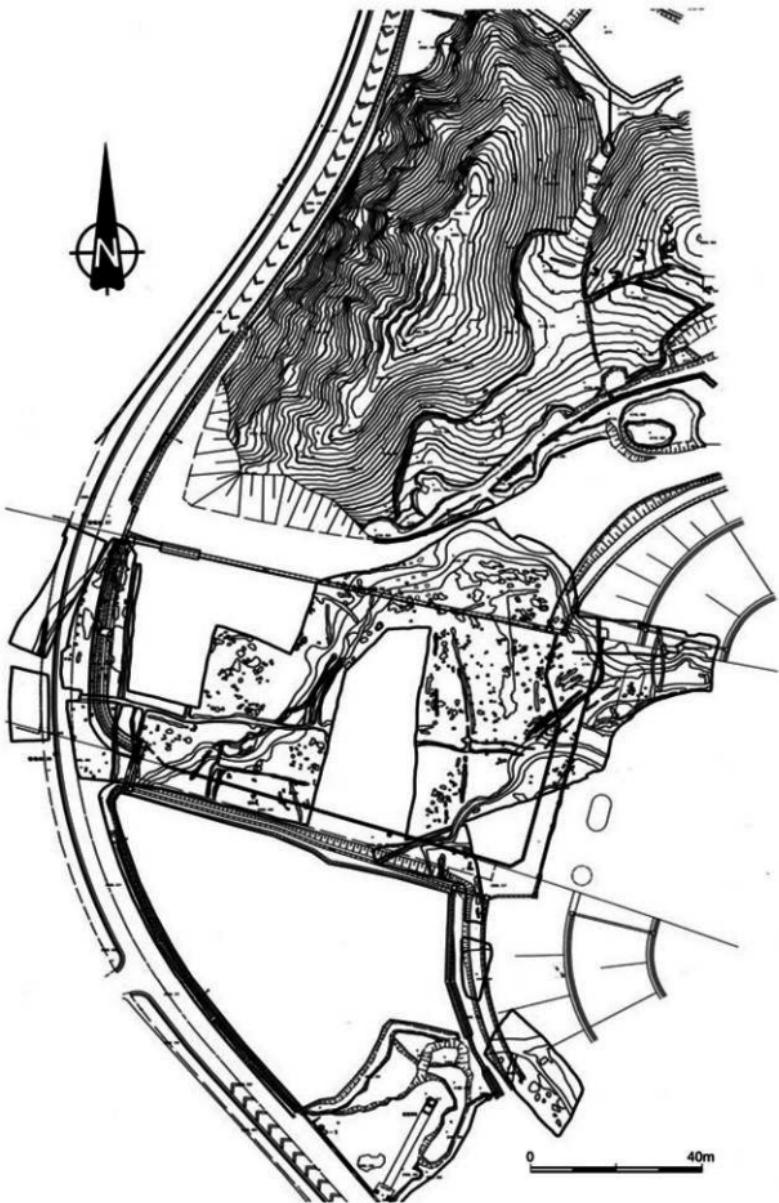
図16 新宮神社遺跡 遺構実測図

調査では、掘立柱建物3棟と井戸1基からなる官衙と8世紀中頃の土器や木製品を伴う河道1条のほか、橋脚遺構と2本の道路遺構を検出し、天平16年の荷札木簡1点が出土している。

建物は、方位をほぼN2°WからN3°Wに振る東西棟1棟・南北棟2棟が「L」字型に配置し、南側には杉丸太の削り抜き井戸を設ける、実務的な官衙の色合いをもつ建物配置であるが、その建物規模は小さく、柱通りも揃いで個々の建物方位にもばらつきが認められる。

さらに、建物群の西側には、2本の道路跡と想定される南北溝が確認されている。

東側に所在する道路1は、東側溝だけが検出されているが、遺構北方には旧河道を跨ぐように建てられた平均で8.3m四方の三間、三間の橋脚跡が検出され、調査区北側の丘陵には宮町地区に延伸するクランク状の切通し遺構も確認されたことから、橋の中央で折り返

すと方位をN3°Wに振る、幅員12m程度の道路と考えられた。また、旧河道に廃棄されていた橋脚部材の年輪年代測定で天平16年（744）の伐採年が明らかになったことや旧河道出土遺物の年代から紫香楽宮の時期と一致し、遺跡の立地や橋脚規模、道路幅員を勘案すると紫香楽宮の主要道路と指摘されている。

また、道路2は丘陵を回避し、馬門川の谷部を通って宮町に至る道路で、東西側溝の位置から幅員18m程度と考えられることから、2条の大きな道で紫香楽宮政府がおかれた宮町盆地と通行の便が図られていた。

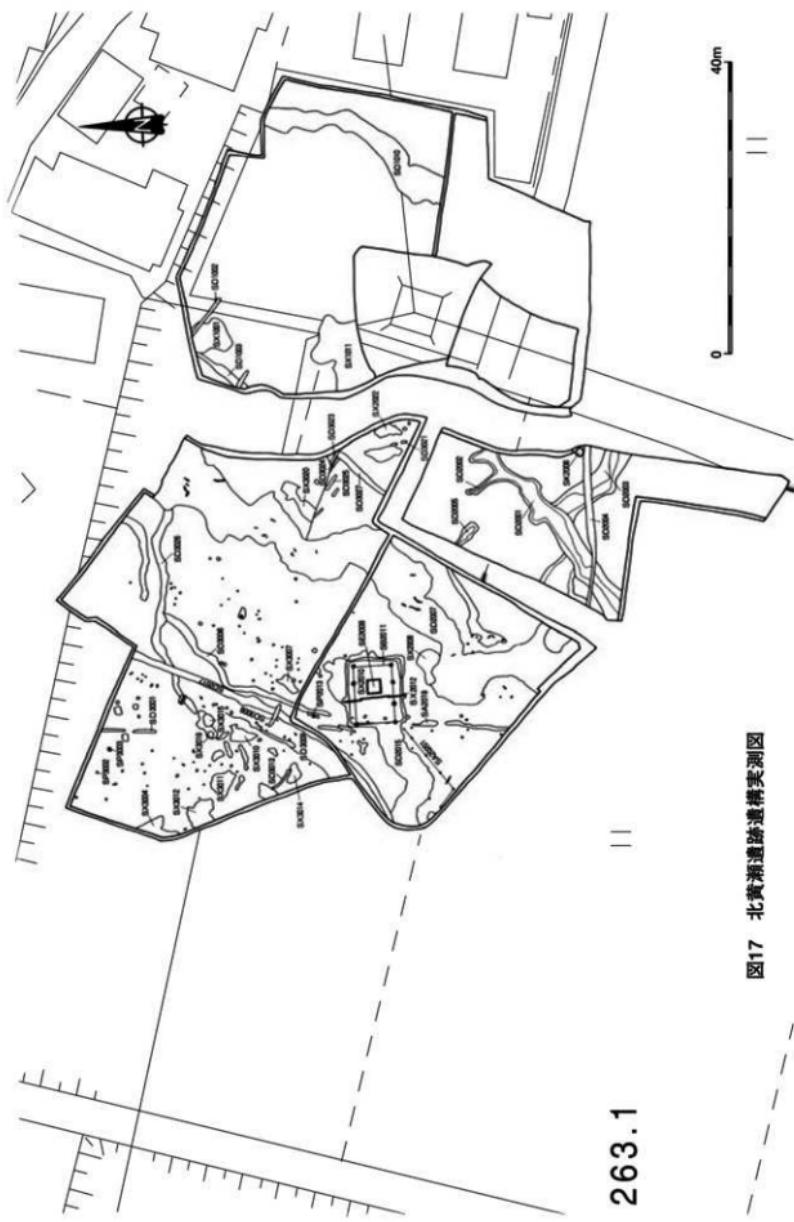
図17 北黄瀬遺跡構造実測図

方位をN1°WからN2°Wに振る
大型井戸を中心とした紫香楽宮の実務官衙と推定され、出土した井戸関連材の年輪年代測定では天平16年に伐採されたことが判明している。

井戸は、切妻造りの桁行3間（7.75m）、梁行2間（5.35m）の掘立柱の覆屋の中に設置される。井戸枠は方形横板二段組みで内寸1.8m四方の大きさがあり、井戸枠の接合部分は、樹組みした板を釘で止め、樹組みの切り込みの隙間に水漏れを防ぐために楔状の薄板を差し込むなど堅牢な造作で、節のほとんどないヒノキ材の板材を手斧で丁寧に削った上で井戸に組上げ、さらに槍鉛で仕上げた精緻なものである。

また、この施設の特殊な構造として、井戸のすぐ西側には南北方向に3枚の大きな板材が地下堰堤状に埋設され、透水層よりも深く埋設されていることや上流側に井戸があることから、井筒に代わって地下水を滞留させて井戸の水量を調節した設備と考えられている。

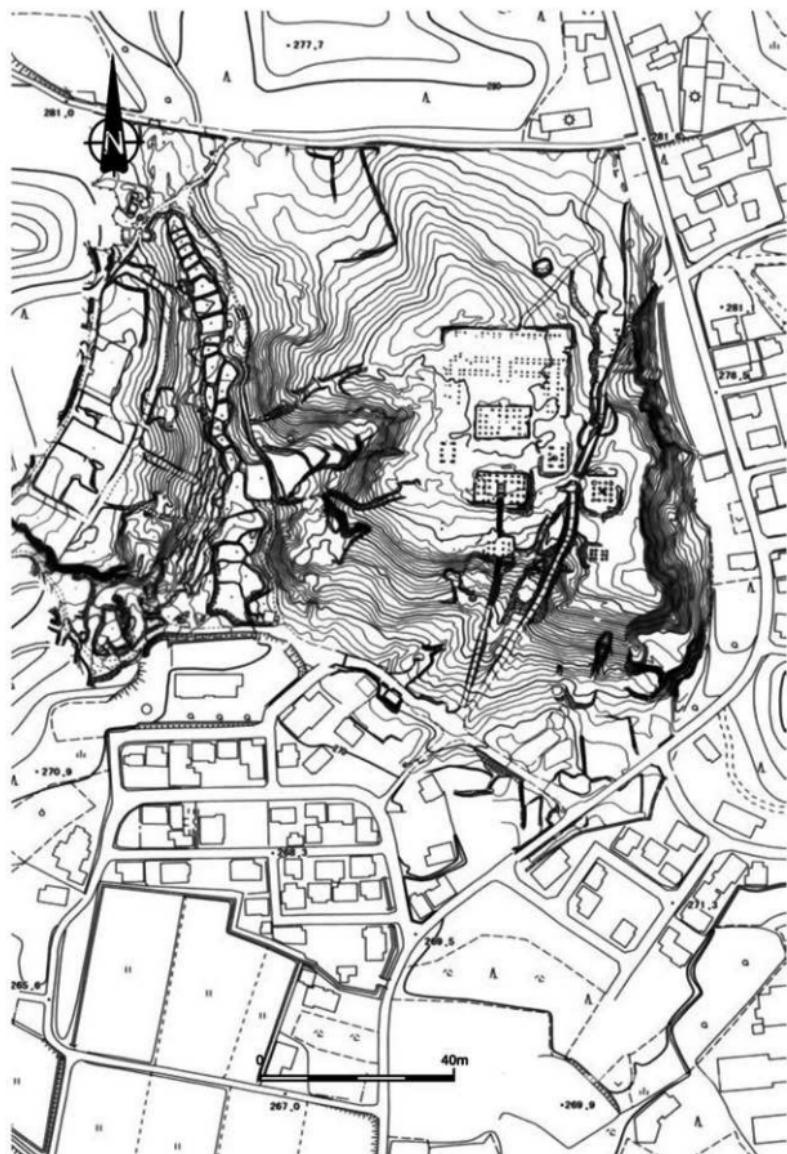
図18 内裏野地区（寺院跡）遺構実測図

近年、滋賀県教育委員会による3次の発掘調査が実施され、塔院中軸の方位がN1.5°E、金堂院の方位がN2°E振れていることが判明した。塔院と金堂院の方位は異なるものの建物位置から相対的な関連性はうかがえるが、講堂以北は、割付上に配置されないなど、造営尺度による誤差や時間差による可能性が指摘されている。

また、主要遺構の内、金堂院回廊から経棲にかけて焼土や炭化物の堆積、焼失瓦の出土や礎石に被災の痕跡がある一方、講堂や僧房付近では、焼土や炭化物はほとんど出土しておらず、堂塔全体が灰燼に帰すような火災痕跡は認められていない。

さらに、金堂院の西側の平坦地の整地層から奈良時代の終りから平安時代初頭の須恵器片が出土し、遺構が確認されている東塔院と対になる西塔院の計画されていた可能性がある。^⑩
