ふ ないじょう じょう か まち だい じ ちよう さ
府内城・城下町(第34次調査)

—国道197号道路改良(歩道改修)事業に伴う埋蔵文化財発掘調査報告書—

大分県立埋蔵文化財センター

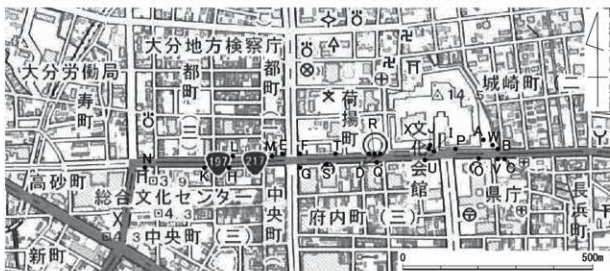
第19図 立会調査地点図 (1/10000)

国道197号道路改良事業に伴う、府内城・城下町第34次調査以外の立会調査は、平成29年度から令和元年度にかけて、22地点で実施した(第19図)。また、クロマツの移植に伴い、令和3年度に2地点で実施した。調査箇所は合計24地点である。本章では実施した順にアルファベットの地点名を付けて、第3表のとおり整理した。発掘調査はいずれも構造物の設置・撤去等で地中深く掘削する地点に限定したため、各地点とも調査面積は数㎡程度と狭小である。そのため、大部分は堆積層位の確認と遺物の回収にとどまり、明確な遺構を確認出来た地点はない。ただし、平成30年度に実施したT地点では、掘削中に陶磁器や瓦等の遺物が多量に出土しており、廃棄土坑等の遺構を掘削した可能性もある。ただし、全体が埋設管の攪乱を受けており、平面的なプランの確認はできなかった。また、U地点では国道側で一部礫層のような堆積を確認しており、廃棄土坑あるいは石垣裏込めの可能性も考えられたが、こちらも埋設管等の影響を受け平面的な確認は困難であった。
