第四章 石造物調査

第一節 調査の方法と成果概要

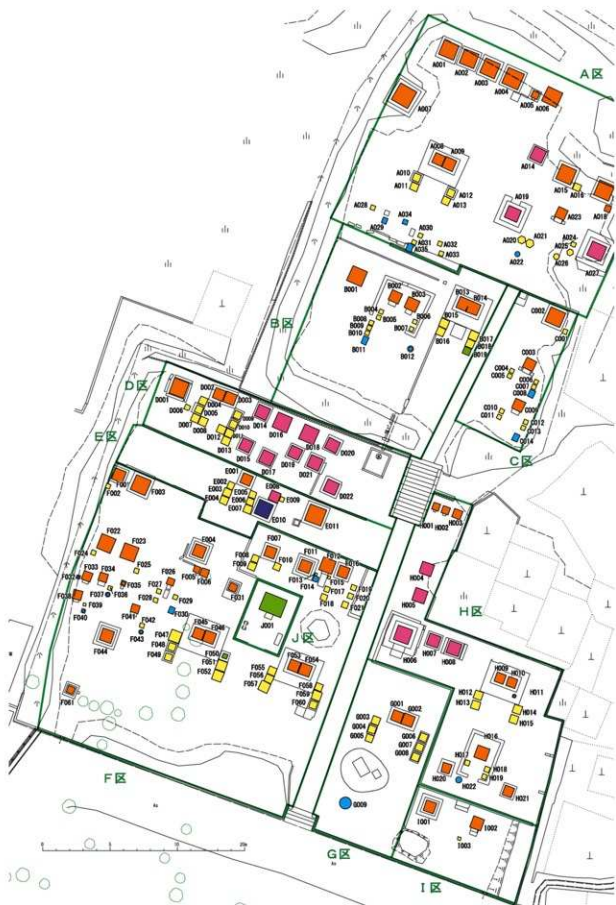
図17 垂水島津家

今回の調査範囲内において確認した石造物の総数は、一九八基を数える。これ
らについて本報告書では大きく墓碑、石幢、燈籠、碑、手水鉢に分類した。墓所
における石造物配置図を図17に示す。以下ではその概要について記す。

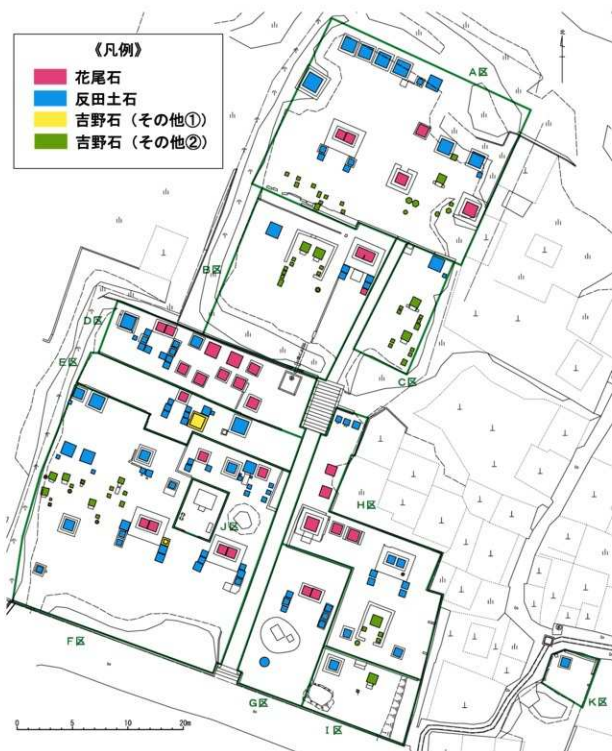
図20 石造物の石材分布図

個別の石材については附表1に示した。ここでは、石造物の種別ごとの石材内訳を表7、墓所における石材別分布を図20に示す。なお、墓碑等に供えられる水鉢・花立、石造物の周囲をめぐる石欄などは数に数えていない。

本墓所の江戸期の石造物の石材は、殆どが「反田土石」が用いられる。例外は、七代久治「二代貫柄の夫婦墓及び三代貫典墓、六代忠紀及び七代久治」「二代貫柄の夫婦及び三代貫典へ献ぜられた石幢、七代久治の墓に伴う層塔(塀)一基で、これらの石材には「花尾石」が用いられる。また、九代貫備へ献ぜられた火輝鏡形の献燈(塀)一基、七代久治家臣坂元十右衛門盛基の龟趺碑(塀)については、吉野火砕流起源であるが原産地が特定できなかった石材が用いられており、一括して「吉野石(その他①)」と表記した。また、明治以降の石造物の石材についても、吉野火砕流起源ではあるが原産地が特定できなかったため、一括して「吉野石(その他②)」と表記した。

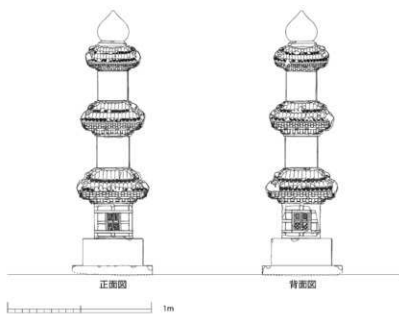
図39 燈籠、層塔、火繩銃形の獻燈

根瓦表現が完全に省略される点において異なる。各部の意匠において細分した。
D1 (図39) 屋蓋から基礎に至るまで平面四角形を呈する。屋蓋に屋根瓦は表現されないものの、下部において垂木が表現される。中台の請花、基礎の反花は肉彫りである。島津家の家紋が表現されたものは確認していない。総数五二基を数える。初例は、元禄八年（一六九五）銘の七代久治墓に献燈されたもの（0018）である。
D2類 屋蓋から基礎に至るまで平面四角形を呈する。屋蓋に屋根瓦は表現されないものの、下部において垂木が表現される。中台の請花、基礎の反花は線刻である。当墓所においてはこの分類に属するものは確認されていない。
D3類 屋蓋から基礎に至るまで平面四角形を呈する。屋蓋に屋根瓦は表現されない。屋蓋の下部は平坦で、垂木は表現されない。島津家の家紋が表現されたものは確認していない。総数六基を数える。
C類またはD類 附表1石造物観察表A中にC類またはD類としたものは、火袋、中台、竿のいずれかの部位から基礎に至る部位が残存しており、平面四角形

層塔形の石造物(図39) 層塔形の石造物は総高一・八七mを測る。石材は、二層、三層の塔身以外は花尾石が用いられる。平面四角形の基礎の上に三層の層塔が設置され、その上に宝珠が設置される。塔身は平面が四角形を呈する。一層の塔身は、格子状の文様を有する扉型が表現された極めて精緻なつくりであるのに対し、二層、三層の塔身は彫刻が一切無く、石材も他の塔位と異なることから、欠損等の理由により後世に補充(改変)された可能性がある。笠は、瓦が一枚一枚丁寧に表現される。瓦部分は二段で表現されるが、下位の軒瓦の部分には巴文、上位の軒瓦には花文が施される。また、下部は垂木の表現が見られる。基礎は○・四二m×○・四二mの方形を呈し、高さ○・一九mを測る。基礎下の墓壇は○・五六m×○・五六mの方形を呈し、高さ○・〇七mを測る。七代久治夫婦墓に供えられたものと考えられる。

火繩銃形の石造物(図39) 火繩銃形の石造物は総高一・五mを測る。吉野火縄流起源の石材が用いられるが、同時期の他の石造物に用いられる反田土石とは異なる石材で、原産地は不明である。塔頂部は欠損しているが、火繩を象つたと考えられる装飾がある。塔身には鉄砲の銃身を象つたと考えられる装飾があるが、

先端部以外が欠損しており、全体像は不明である。火薬袋も表現されている。墓壇は○・七m×○・七mの方形を呈し、高さ○・〇九mを測る。九代貴備墓に供えられたものと考えられる。
