1 遺跡の位置と環境

2 福井城における調査区の位置

3 層序概説

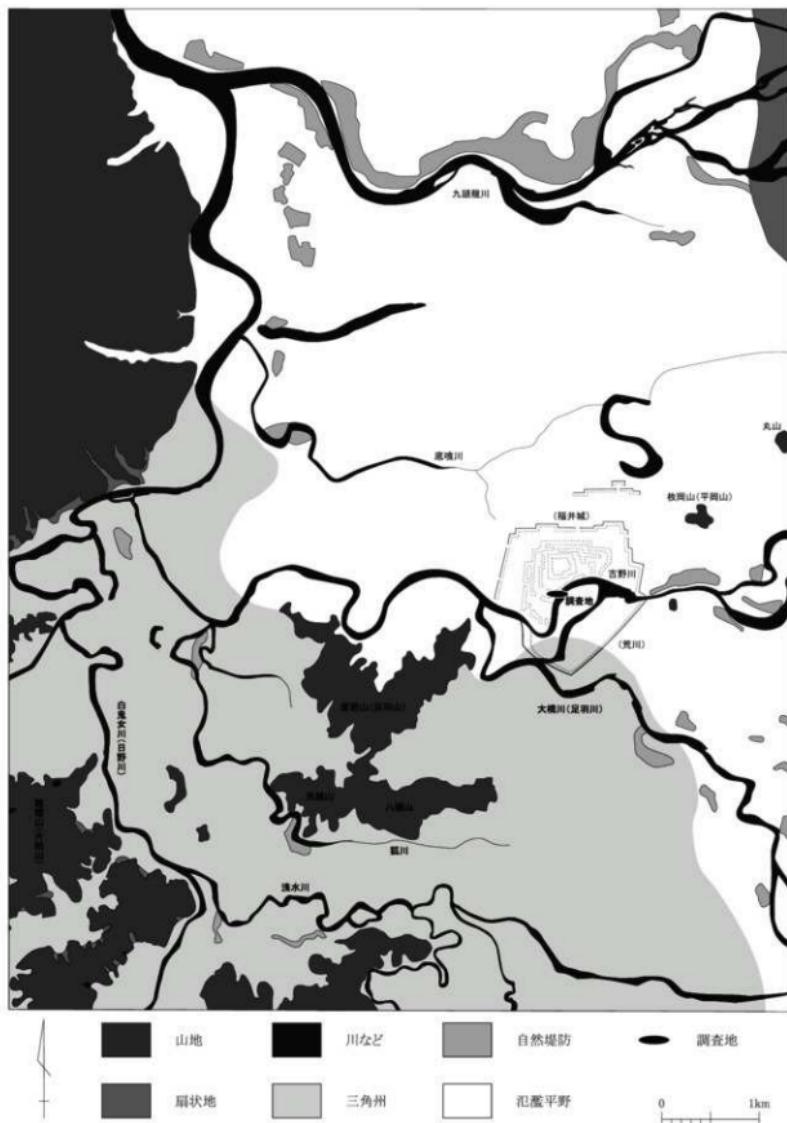
図5 福井城周辺の旧地形 ($S=1/50,000$)

福井城跡の所在する福井市は、嶺北地方の中央から西側にかかる位置を占めており(図4)。福井平野の南部に位置する。福井平野は、北部を坂井平野とし、南部を狭義の福井平野として区別することもある。坂井平野はおもに竹田川や兵庫川、九頭龍川下流域の活動によって形成されたものであり、狭義の福井平野は足羽川や九頭龍川中流域、吉野川(荒川)の活動により形成されたものである。九頭龍川は福井市街の北側を西流し、足羽川は福井市街の南側を南東から西へと流れる。足羽川は、市街西側で流れを変えて北上し、九頭龍川に合流する。福井城跡は、足羽川が南東から西へと流れを変える部分の北岸に位置しており、対岸の南西には足羽山・兎越山・八幡山の足羽三山を望む。

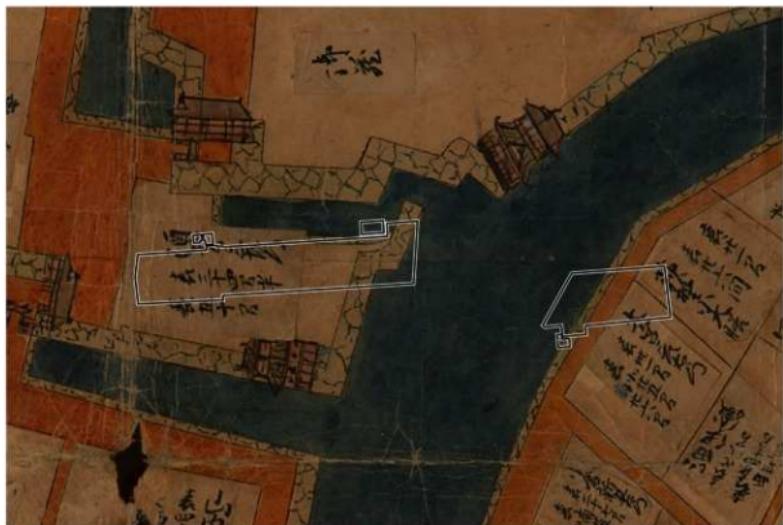
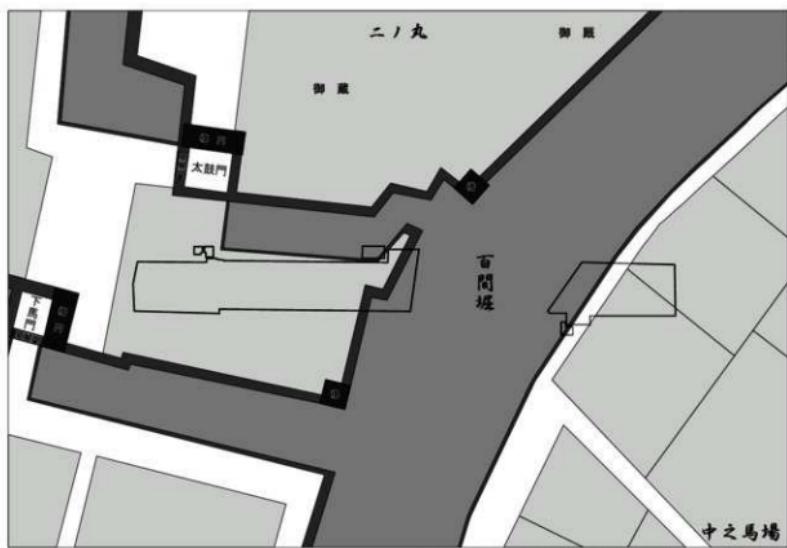
図6 調査地周辺の城郭縄張

「御城下絵図(寛文年間)」(松平文庫 松平宗紀氏蔵 福井県立図書館保管)における調査地の位置 (S=約1/2,000)

調査成果などによる調査地周辺の城郭想定復元 (S=1/2,000)

福井城における調査区の位置 今回の調査地は、JR福井駅西口の中央通りの東半部にあたる延長約220m・幅約20mのうち、百間堀にかかる延長約70m分を除いた範囲である（図1）。調査区の位置をかづつての福井城の縄張に重ねると、百間堀西側の調査区は西三ノ丸南東端に位置する「城代屋敷」とされる地区にあたり、百間堀東側の調査区は「中ノ馬場」と呼ばれる地区にあたる（図2・6）。

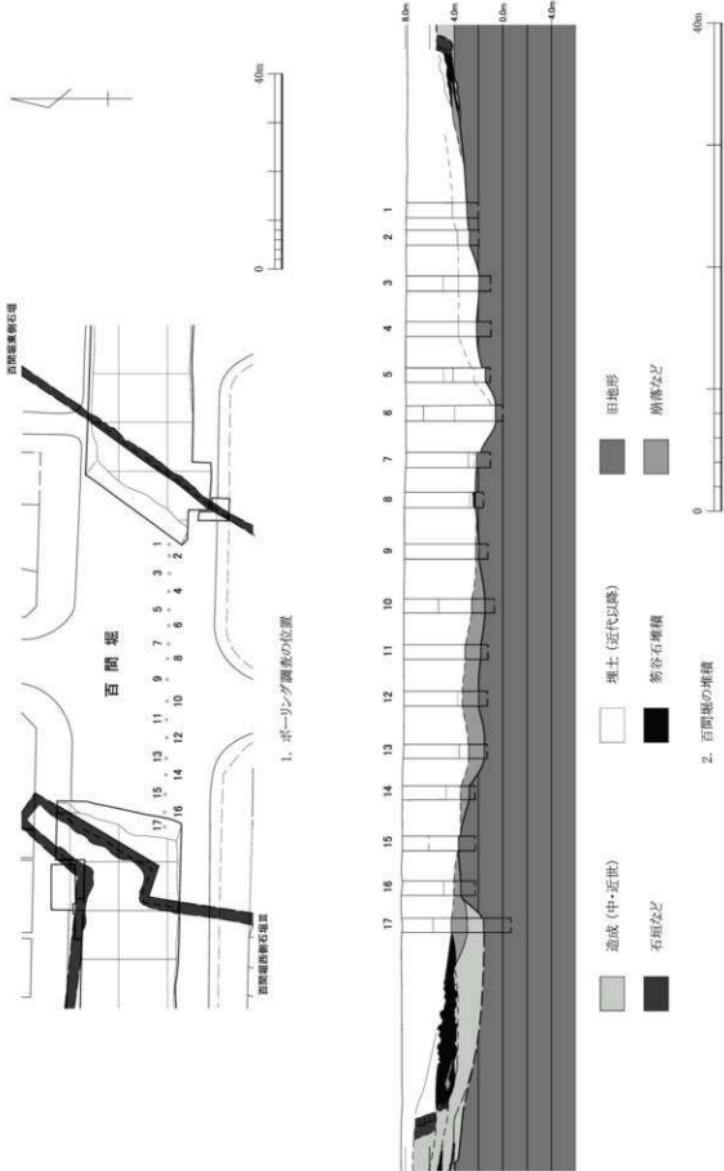
図7 百間堀 ($S=1/400$ - $s=1/1,000$)

ボーリングの位置は、国土座標の X = 6610 ラインに沿う 17箇所の地点である(図 7)。百間堀の堆積状況は、その成果と発掘調査の成果を合わせて作成した。これによると、堀底全体を平らに造成したのではなく、石垣を構築する箇所などの必要な部分以外には手を加えていないことが窺える。復原される旧地形は標高 1 m 付近から標高 3 ~ 4 m までの幅があり、ボーリングの 6 地点や 13 地点などが周りよりも低めになることから、これらが吉野川の流路であったものと捉えられる。また、17 や発掘調査の成果により、その西端部分に最も幅の広い大きな落ち込みの存在が推測され、これが吉野川の本流に当たるものと考えられる。そして、今回の調査で確認した、百間堀西側石垣の構築以前に階段状に施工された通路は、吉野川を利用して運搬した物資の荷揚げのために利用されたものと推測される。吉野川の旧本流部分の埋め立てでは、百間堀としての整備時に為されたものと見られるが、旧本流部分すべてについて埋め立てたのではなく、城郭縄張の設計上必要な部分のみであったと考えられる。また、今回の発掘調査で、福井城期の石垣が何度も修復されていることを確認した。そのうち時期などの詳細は明らかにし得ないが、大規模な崩壊あるいは大規模な修改築の為されたことが確認される。崩落した笏谷石の石垣石材・裏込石の堆積は厚さ 1.5 ~ 2 m に及んでおり、その後の石垣構築はその堆積上にて為されている。その堆積をすべて撤去あるいは回収して再利用しなかったのは、崩壊した石垣が吉野川旧本流部分を埋め立てた部分に突き出すように構築されていたことから、石垣の再構築に際して土台となる部分を強化する意図を含めたことが考えられる。

今回確認した百間堀の幅は約 87mとなるが、それは百間堀に直交する距離ではない。調査地付近での実際的な百間堀の幅は約 70mと読み取ることができ、約 40間に該当する。百間堀の深さについては、城下の絵図に一間半 2.7m や二間 3.6m と記載されているものがある。堀の底面は、大きな起伏があるものの平均的に標高 2 m 前後の高さである。当初の石垣構築面は東西ともに標高 4 m 付近であるが、後に百間堀西側の石垣は標高約 5.5m にて再構築されている。また、東側の石垣前面には笏谷石の堆積が標高 5 m 付近に展開している。過去の百間堀東側から二ノ丸を望む写真⁽¹⁾を見ると、百間堀の水面は石垣表面に達し、両岸の石垣裾が水没していることが窺える。百間堀東側石垣の前面に展開する笏谷石の堆積が水没する水位・百間堀西側石垣の裾が水没する水位から、百間堀の水深は 2.5~3.5m を超えるものと算出され、絵図に見られる記載と一致すると言える。

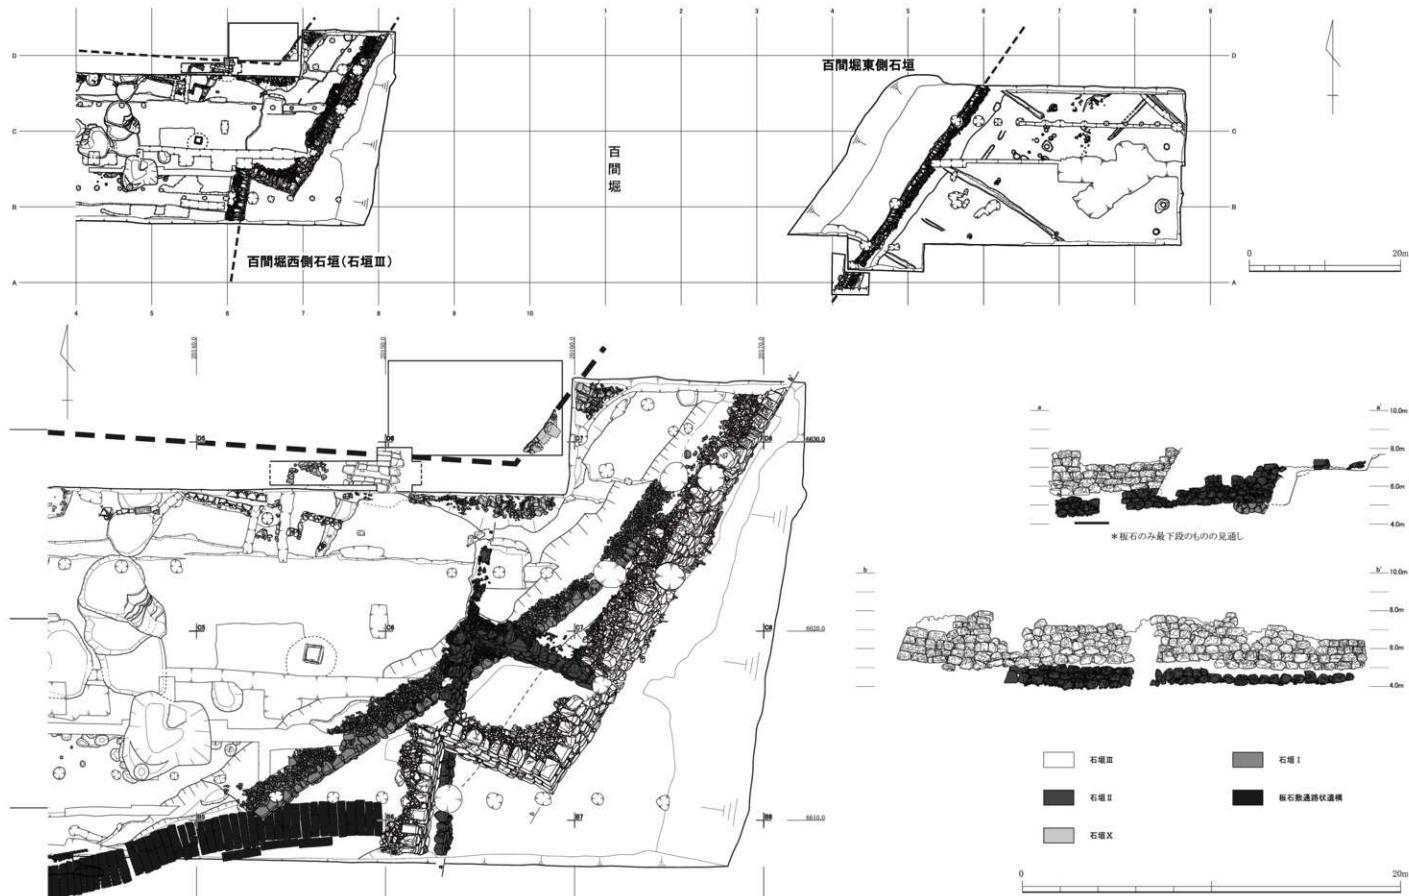
図8 石垣等の位置 ($S=1/200 \cdot 1/500$)

百間堀西側石垣は、先項で触れたように、大規模な崩壊などに伴うと見られる石垣石材や裏込栗石の分厚い堆積をそのまま土台として利用して、その上にて再構築されたものである。そのため、結果的に 1.5~2 m の嵩上げが為されたこととなり、そこに前代の石垣の下部が埋め込まれ残存していた。また、調査の進捗により、その石垣の下層にさらに前代の石垣下部が検出された。これにより、百間堀西側の石垣は同一地点において三種の石垣が重複するものであること(図 8)が確認された。それらの重複状況から先後関係が明らかであるため、百間堀西側石垣と総称するが、構築された順に石垣・石垣・石垣と区別して呼称する。なお、百間堀西側には地下駐車場階段部分立会調査 = FKO06 7: 2006 年度にて確認した石垣がある(図 3・8)。これは、当初の調査(2003 年度)において石垣 X としたものと一連の突角部背後を巡る石垣である。調査時においてはその性格を把握し得なかつたため石垣 X と称したのであるが、本報告でもその名称を踏襲して用いることとする。

石垣は、石垣の撤去後あるいは崩壊後に、改めて地形根切して構築されている。その際、取り残された石垣の石材や裏込栗石は、そのまま石垣の背後に埋め込まれて残存することとなった。石垣の構築面はほぼ標高4m付近であるが、屈曲して入角を形成する部分については隅の標高5m付近を最高所として構築面が傾斜している（図8・9・10・20・23）。石垣の入角部分以外の構築面は、石垣の構築面よりも0.5m程度低い。そのため、石垣構築の際に、重複する石垣の北端部は撤去されている。しかし、入角部分については、残存する石垣の石材直上に石垣が構築されている（図8・図版27・28・31）。このことは、石垣の撤去と同時に石垣の構築が為されたことを示すものと見られる。また、石垣の構築に際しては、石垣に見られたような崩壊に伴う石垣石材や裏込栗石の堆積などは全く確認されず、それらは再利用されることなく撤去されたようである。石垣との重複部分より南側については、石垣の前面および板石敷き通路状遺構の上面に厚さ0.4~1mの笏谷石の細片を含む黒褐色の粘質土を埋め立てて嵩上げして（図10）石垣を構築している。なお、造成土を施した部分以外の石垣を構築した面は、石垣構築した黒色（黒灰色）粘質土の下層にある灰黄色（灰色）粘質土であり、同様に堅固な土壤である。そのためか、石垣には胴木組を敷設した痕跡が確認されない。石垣前面の堆積については、石垣の構築面から上層には笏谷石の細片を多く含むが、それまで

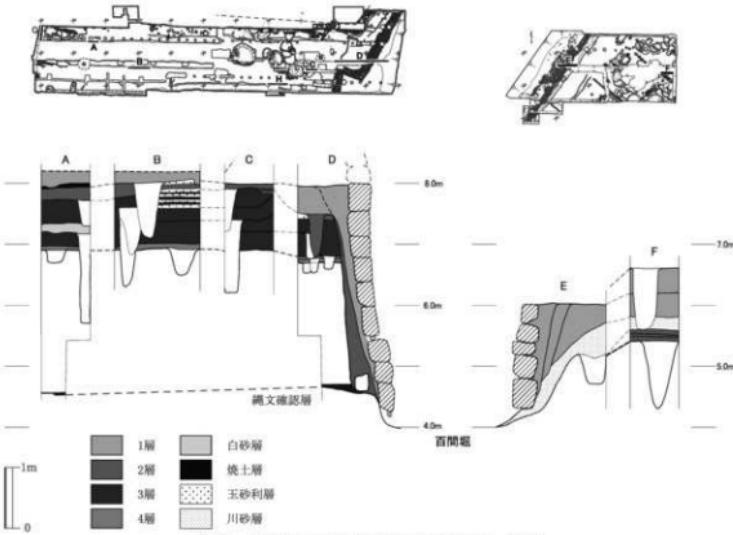
図11 調査地土層模式柱状図(高さのみS=1/80)

遺跡のベースとなる青灰色粘質土層は、標高 6 9m前後の高さで西からほぼ水平に拡がり、自然河川（吉野川）付近で 0 2m程度下がる（図 11・12）。この上に 0 3m前後の厚みで黒褐色土が堆積する。黒褐色土層は、西から自然河川（吉野川）に向かうに従い薄くなり、図 11 D ではほとんど確認できなかった。黒褐色土層を断面にて詳細に観察すると 3 面確認される（図 12）。層中には須恵器・土師器等古代の遺物を包含する。土層断面・遺構深度・遺物出土状況から実際の生活面は黒褐色土層中と考えられるが、遺構面として把握できなかつたため、青灰色粘質土層上面を古墳→古代遺構確認面とした。

この時期の遺構面は 2~3 面確認された。中世最下面是古代包含層（黒褐色土層）直上を遺構面とする（図 11 A・3 C 面）。この上に 0 1~0 2mの厚さで白灰色微砂層が堆積する。整地土として持ち込まれたような亂れがなく、均質で細かい粒子の砂質土が広く堆積する。この状況は水たまりで軽い粒子が時間と共に沈殿した際のような状況に似る。このことから洪水等により堆積した層と考えた。なお、この層中より遺物は全く出土しなかつた。その後整地を繰り返し、7 7~8 mまで約 0 5mは嵩上げされる。ただし北庄期最上面（3 A 面）に至るまで細かい生活面が作られるが、南北道路（図 11 B）を挟み西（図 11 A）と東（図 11 C）とでは面数や造成土も違う。狭い場所に集住する都市では部分的改变は多く、地点により一様ではないため統一した生活面の把握は困難であった。遺物の年代観からわずか 100 年ほどの間に、何度も繰り返された整地土盛りや道路の嵩上げ、側溝の頻繁な改修など、都市北庄の殷賑を示す証拠といえよう。なお、少数ながら 13~14 世紀代と思しき土師質皿・越前焼等が纏まって出土しており、遺構面は把握できなかつたものの、付近にこの時期の遺構群の存在を感じさせる。

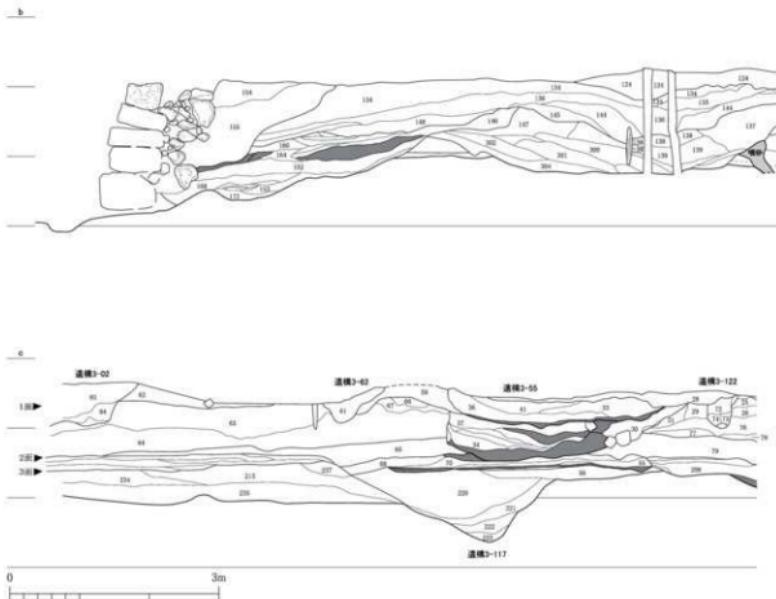
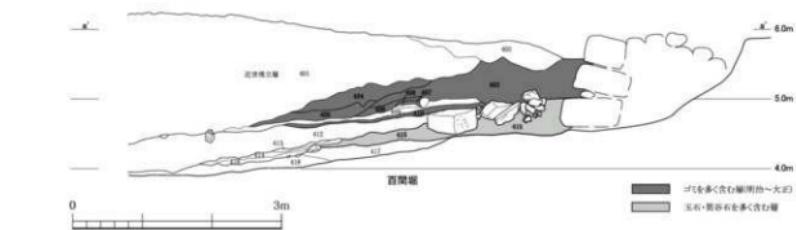
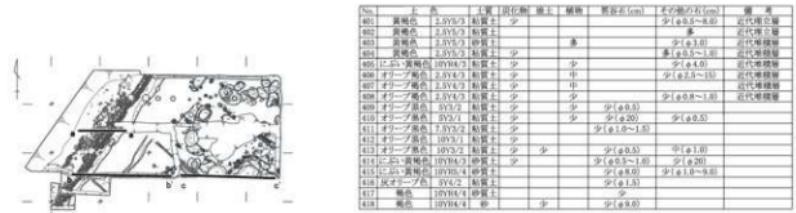
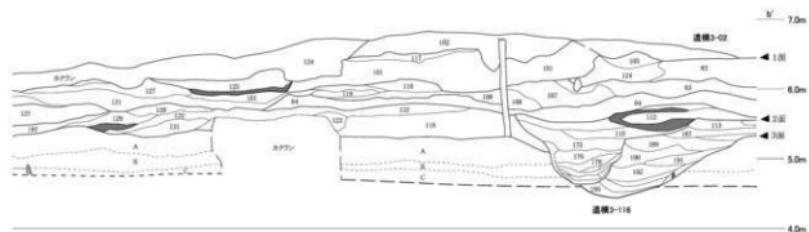
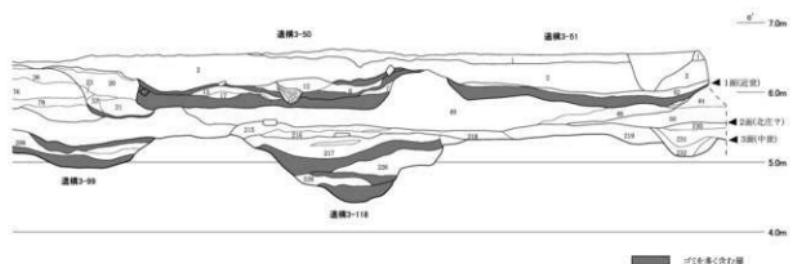
図13-2 百間堀東側調査区堆積状況② (S=1/70)

福井城築城時川底を掘削して深くし、その土砂を揚げて整地に使用した。標高5.6mの2A面から6.2mまで約0.8m嵩上げし、1C面（17世紀前半）を形成した。遺構も多く、部分的盛土もおこなわれている。大きく変化するのは1669年寛文の大火以降で、地目が武家屋敷から「御菜園」名目で火除け地となつた。焼土を多量に含む土砂で遺構群を埋め立て、さらに0.4m嵩上げたのが1A面である。堀沿いは砂利敷き道路と考えられるが、路面は攪乱により荒らされ確認できなかった。（図13）（河村）

ベースとなる青灰色シルト層が標高5.2～5.4mの高さで広がり、最初の遺構面（2B層）となる。因みに西側地区に比べ約2m程度低い。遺構は3条の薬研掘溝を中心である。その後、16世紀後半頃の遺物や有機物（木屑）を多く含んだ土砂で0.2m程度（標高約5.6m）盛土し、16世紀後葉～末頃の遺構面（2A面）とした。
