近世の遺構と遺物

調査区は、福井城の百間堀を挟み東西に分かれる。百間堀西側の調査区は、三ノ丸南端の屋敷地に当たる。この屋敷地は、近世を通して一つの区画であり、城代を務める人物の屋敷地となるなど位置付けの高い屋敷地であったことが窺える。しかし、遺構面は後世の削平によって残存せず、僅かに規模の大きな遺構の一部が残存するのみである。百間堀東側の調査区は、中ノ馬場と呼ばれる曲輪のうち2軒の屋敷地にかかる部分に当たる。この屋敷地は、寛文の大火 1669年以降、火除け地の御菜園とされる区画である。攪乱により部分的な破壊を受けるが、福井城築城時の17世紀初頭、寛文の大火以前の17世紀前半、17世紀後半～19世紀（大火以降）と面的に細分できる。

百間堀西側調査区 百間堀西側調査区で検出した近世の遺構（図14・15・16）は、石垣・井戸・廃棄土坑などがある。これらのうち主要なものについて、以下に詳細を記述する。

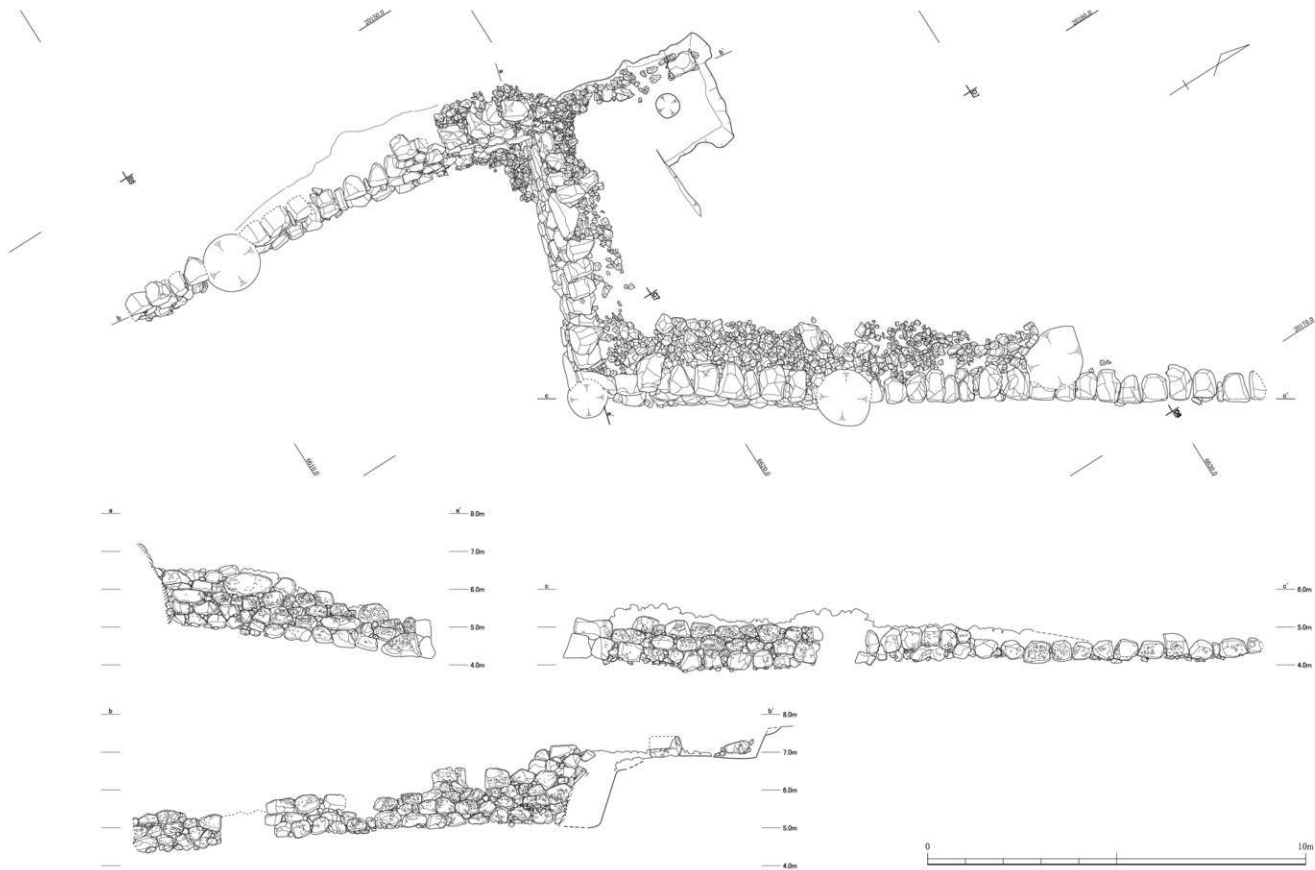
圖20 百間堀西側 石垣Ⅱ (S=1/100)

検出した石垣(図 20)は、突角部の東面・南面と突角部南側の東面する石垣であり、それぞれ北東-南西・西北西-東南東・北-南方向に延びる。それぞれの検出長は、約 18.5m・約 7m・約 12mであり、総延長 37.5mに及ぶ。石垣石材は、場所によって残存状況が異なるが、概して 3石前後が積まれた状態で残存しており、その高さは 1m前後である。最も良好に残存する箇所は、6石程度の石垣石材が積まれた状態であり、その高さは約 2mである。突角部南東の出角部分は、調査前に地下駐車場の工事により破壊されたが、幸うじて算木積みであることが確認できる。残存する石垣の勾配は、突角部東面で約 80度、突角部南面で約 70度、突角部南側で約 75度である。

なお、突角部南側の石垣は、突角部の石垣と接する部分で途切れるが、その北側に栗石・石垣石材の残欠が直線的に連なるように確認されることから、本来は約 4.5m分突角部上に突き出して構築されたものと見られる。ただし、この部分は突角部造成土中に埋め込まれる部分である。石垣石材の残欠は、構築時の地形根切り内に納まった状態であり、二次的に移動した痕跡は認められない(図 9・20)。そのため、福井城築城時より残存したものと見られる。地形根切りは、部分的に削平を受けるが長方形を呈すようであり、南北約 5m・東西約 3m・検出面からの深さ約 1mである。

突角部東面石垣の下端は、概ね標高 4.2m前後で揃うが、部分的な沈み込みにより波打つような状況である。石材の寸法や様相の似通ったもの下端が揃うような筋があり、あるいは作業工程の違いなどの反映であることも考えられる。突角部南面石垣の下端は、緩やかに直線的に斜行しており、入角部分では標高約 5m、出角部分では標高 4.2mである。この面の中程に斜めに通る目地が認められ、その状

況から出角部分を先に構築したことが捉えられる。残りの部分は、石材を石垣と石垣の間を埋めるように充填する。突角部南側石垣の下端は、入角部分より約5mまでは標高約5mであり、それより南側へは緩やかに斜行して低くなり、調査区南端部分では標高約4.3mである。

石垣に使用される石材は、裏込栗石を含めていずれも笏谷石であり、他の石材は認められない。石垣石材の形状は、必ずしも直方体を志向するとは言えず、加工されていても自然面の様相が窺える部分が残る。石垣の正面については、いずれの石材も平坦に削られており、鑿などによる調整痕が残る。ただし、笏谷石の石質上、表面の剥落した石材が多い。石垣の根石として最下段に使用される石材は、やや小振りで鑿調整の行き届かないものが認められる以外は、その形状・規模など他の石材ととくに相違するところは認められず、積み方にも変化が認められない。なお、脚木組は、その痕跡も残らず、あるいは備えられなかったことも考えられる。

各石材の石垣正面における寸法(表36)は、高さ0.15~0.6m・横幅0.25~1.25mと大きなばらつきがあるが、そのうち高さ0.25~0.35m・横幅0.4~0.5mを正面寸法とする石材が多い。石材寸法は、高さ0.3~0.4m・横幅0.5~0.6m・奥行0.65~0.7mの範疇に含まれるものが多い。

刻印は、石垣石材157点中48点に、12種類を確認した。石垣の根石として利用された石垣の石材222・223・224には、石垣にしか認められない刻印が施されており、石垣構築時に露出すると見られる部分に刻印が認められることから、その刻印は石垣構築時に現地で刻んだものである可能性がある。また、墨書(墨痕)のある石材を3点(図20・205下 石材6・14・64)確認した(図21)。

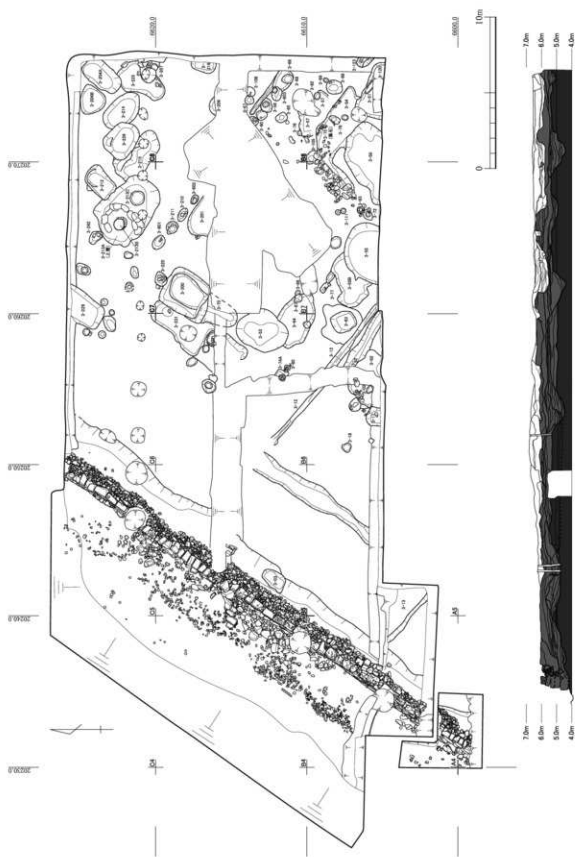
図36 百間堀東側調査区 遺構配置② (S=1/250)

百間堀東側調査区 百間堀東側調査区で検出した近世の遺構(図 14・35・36・37)は、石垣・柱穴列(塀)・井戸・池などがある。これらのうち主要なものについて、以下に詳細を記述する。
