県立文書館遺跡

県立文書館建設工事に伴う
埋蔵文化財発掘調査報告書

財団法人 群馬県埋蔵文化財調査事業団

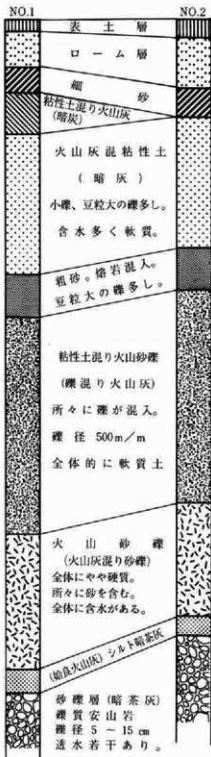
Fig. 3、遺跡内土層柱状図

前橋台地の東端部に位置する遺跡は海拔約97~98m、地質は榛名山火砕流、火山灰の優勢層であり所々に礫が混じる比較的軟弱な地盤である。深度は地表下18~19mに相馬が原扇状地礫層相当層の砂礫があり、この層が前橋台地の支持層となっている。ボーリングデータから地質柱状図を作成してみると (Fig. 3)、前橋台地支持層の直上に暗茶灰色のシルト層がある。この土層は始良火山灰 (Ai) として報告されている。地表下約7~8m下位から下方では緊硬密度は密の状況を示している。表土層から地表下約7~8mまでの間は軟質と中質な状況を示しており、一定状況での安定度は低いことが観察される。自然水位の測定データは地表下約5mで確認されている。
