特別史跡岩橋千塚古墳群

発掘調査・保存整備事業報告書 1

和歌山県教育委員会

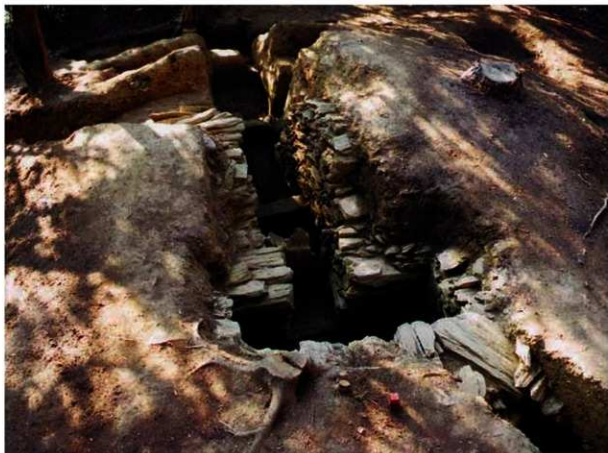
前山A 2号墳 横穴式石室 (北から)

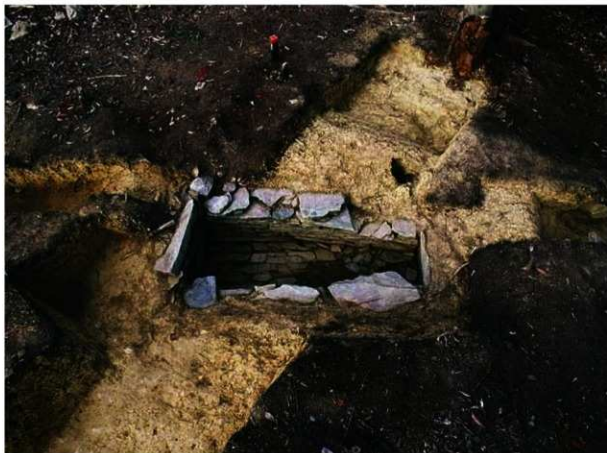
前山A 9号墳 竅穴式石室 (南から)

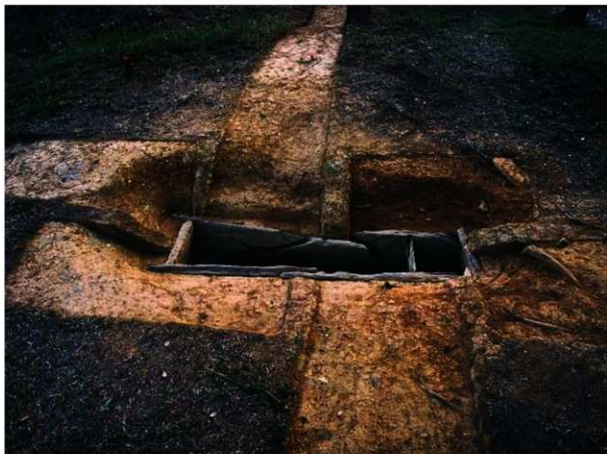
前山A 17号墳 箱式石棺 (北から)

石棺は長さ2.32 m、東小口幅0.53 m、副室仕切り石幅0.40 m、西小口幅0.40 m、高さ0.45 mである。主室が長さ1.90 mで東側の幅が広く、副室が長さ0.42 mである。主室からは鉄刀が2本出土したといわれており、主室の西側には明治時代に衝角付き冑が出土したという副室が付属する。副室は一枚の板石で主室と隔たれている。側壁はそれぞれ2枚の板石からなっている。板石の接する部分には、石が密着するように切り欠きが施されている。副室仕切石と南側壁が接する部分には、仕切石が固定できるようにコの字形の加工が施されている。箱式石棺の床面には、東小口に2枚の石を置いている。

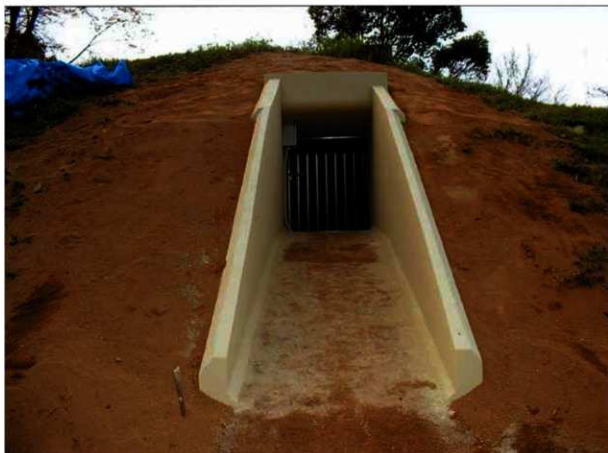
前山A 67号墳 石室保存公開施設（南から）

保護覆屋：羨道部に石室入口保護施設を設置。片側の羨道側壁が内側にせり出して危険なため、羨門部にステンレス製片開き格子扉を設けて、扉越しに内部を見学出来るようにした。

ソーラー発電照明装置：古墳の北東、墳裾の外側に発電装置(87W DC12V)を設け、石室まで配線をして照明器具を設置した。照明器具はシリンダーライト(白色LED7W)と投光器(白色LED10W)の2基で、点灯スイッチ(オンディレイタイマー)を扉の手前に設けた。点灯可能な時間は1日あたり約3時間である。

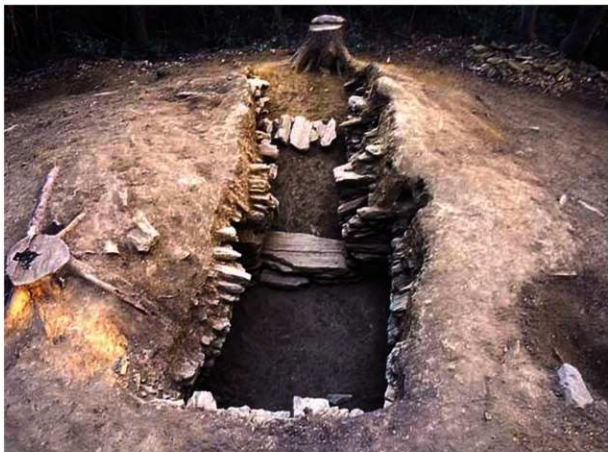
前山B 41号墳 横穴式石室（北から）

前山 B 41 号墳は岩橋千塚古墳群中の南東部に位置し、標高約 140 m の尾根の東端部に造られた古墳である。古墳の規模は直径約 8.0 m で、内部には玄室平面形が正方形に近い横穴式石室が築かれている。古墳は盗掘を受け、墳丘上部の約 1/2 が破壊され、石室も天井石や側壁上部の石材が抜かれていた。
