III 「大規模施設」段階（1570年代～1586年）の遺構

1. 街路・街路側溝・暗渠

第318図 「大規模施設」段階の道路・道路側溝・暗渠など(1/160)

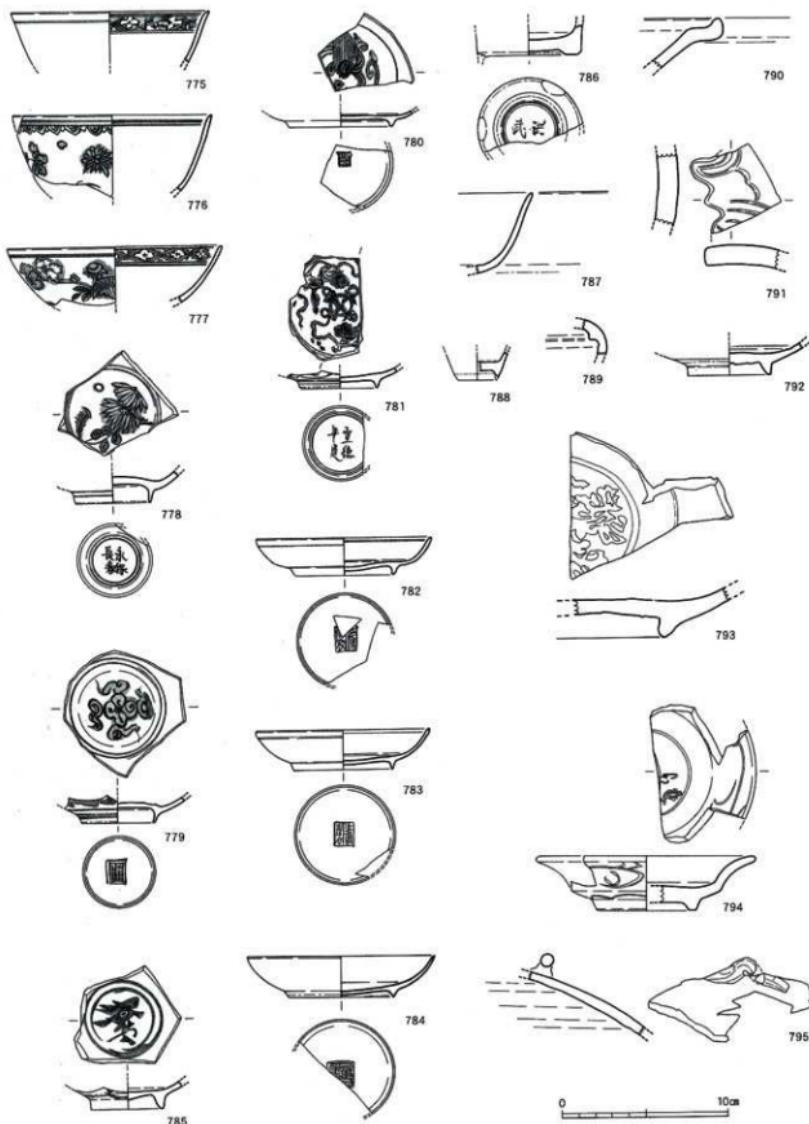
第319図 SF094出土遺物①(1/3)

775～784は景德鎮系青花である。775～779は小野分類E群青花碗で、778の内底部には「永保長春」、779の内底部には異体字の裏底鉢がみられる。780～784はE群青花皿で、内底部の裏底鉢は780が変形「福」字、781が「宣德年造」、782・783が「精製」、784が「富貴佳器」である。785は漳州窯系青花碗で、内底部に花文を描く。786は外面に瑠璃釉を施す香炉で、景德鎮系の磁器製品である。内面は露胎ではなく、透明釉が施され、内底部には呂須による二重圓線と「洪武口口」銘がみられる。787・788は中国陶磁の白磁で、787は碗、788は森田分類E群の小杯である。789は景德鎮系の磁器で、瓶頸の肩部の破片である。外面に瑠璃釉を施し、内面は露胎となる。790は龍泉窯系青磁盤（大皿）の口縁部である。791は龍泉窯系青磁の大型器台（夜学形器台）の破片で、透かし部付近に相当する破片である。外面に片彫りの文様がみられ、透かしの形状は勾玉状となる。15世紀代の製品である。手持ち勾玉状の透かしを有する大型器台（夜学形器台）の出土事例は寡聞にして知らないが、伝世品としては大分市歴史資料館の購入資料（完存品）^{註(3)}が当該資料に最も近い。日本列島内で大型器台（夜学形器台）の出土例自体が少ないものであるが、その中でもさるに類例の少ない形状の透かしをもつ資料として、注目しておきたい。792は漳州窯系青花碗の底部で、見込みを蛇の目状に釉刺ぎする。793は龍泉窯系青磁の大皿（盤）で、見込みに刻印による文様が押捺されている。794は龍泉窯系青磁皿で、胸部外外面に片彫りによる文様、見込みに刻印による花文が認められる。15世紀代の製品である。795は中国陶磁の壺で、残存部の外面に把手が貼り付けされている。胸部外外面には黒褐釉が施され、内面は露胎となる。796～803は朝鮮王朝陶磁で、796～802は灰青沙器碗、803は片口鉢である。804はタイのメナムノイ窯系四耳壺である。

第319～321図はSF094の出土遺物である。

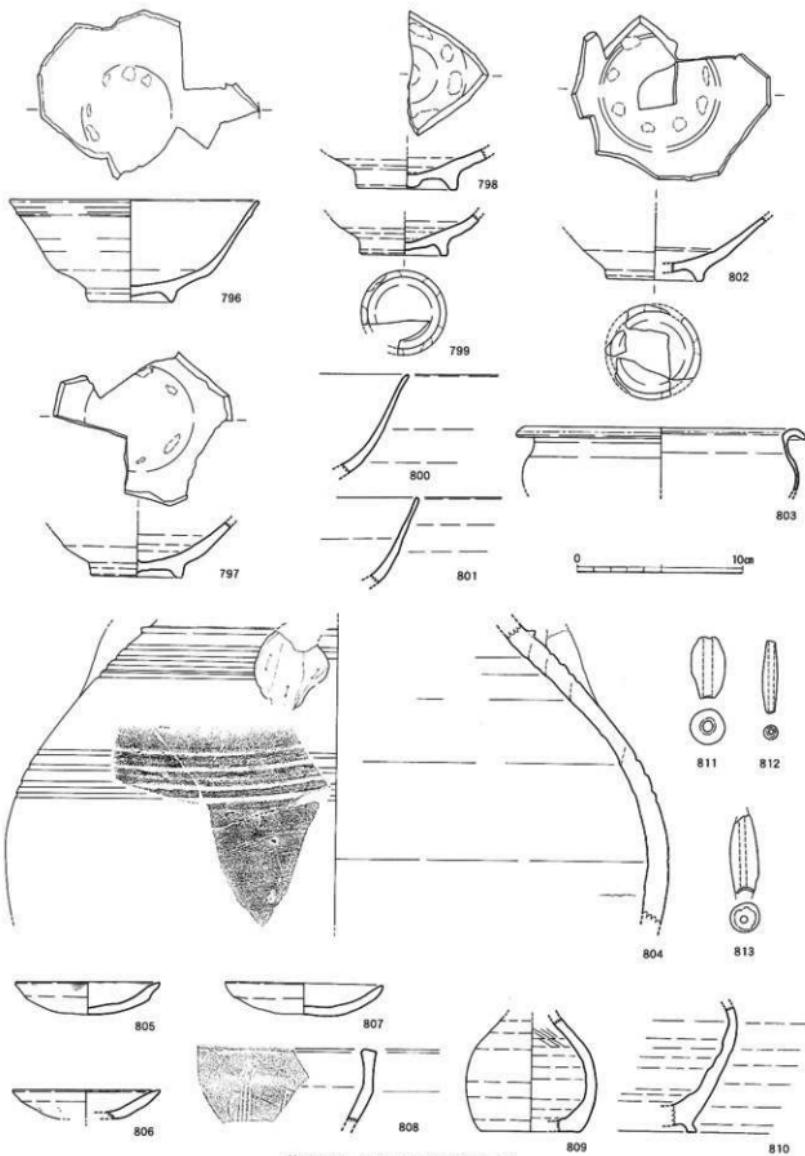
第320図 SF094出土遺物②(1/3)

805～807は京都系土師器の皿で、805の口縁端部にはスヌの付着が認められる。808は瓦質土器の擂鉢で、内面に4条を1単位とする擗目が認められる。809は備前焼で、小型の瓶あるいは徳利であろう。810は須恵器壺で、8～9世紀の所産と思われることから、混入品であろう。811～813は青釉土錐である。

814は軒丸瓦で、瓦当文様は右回転の巴文となる。815は砥石で、表面・裏面・側面・端面のいずれにも条線が認められる。816はガラス小玉、817は鉄製品で、小型の釘である。818～821は銅錢で、錢種・初鋳年などは巻末の遺物一覧表を参照されたい。この中で、820の方孔に「星形孔」と呼ばれる形態を呈している。

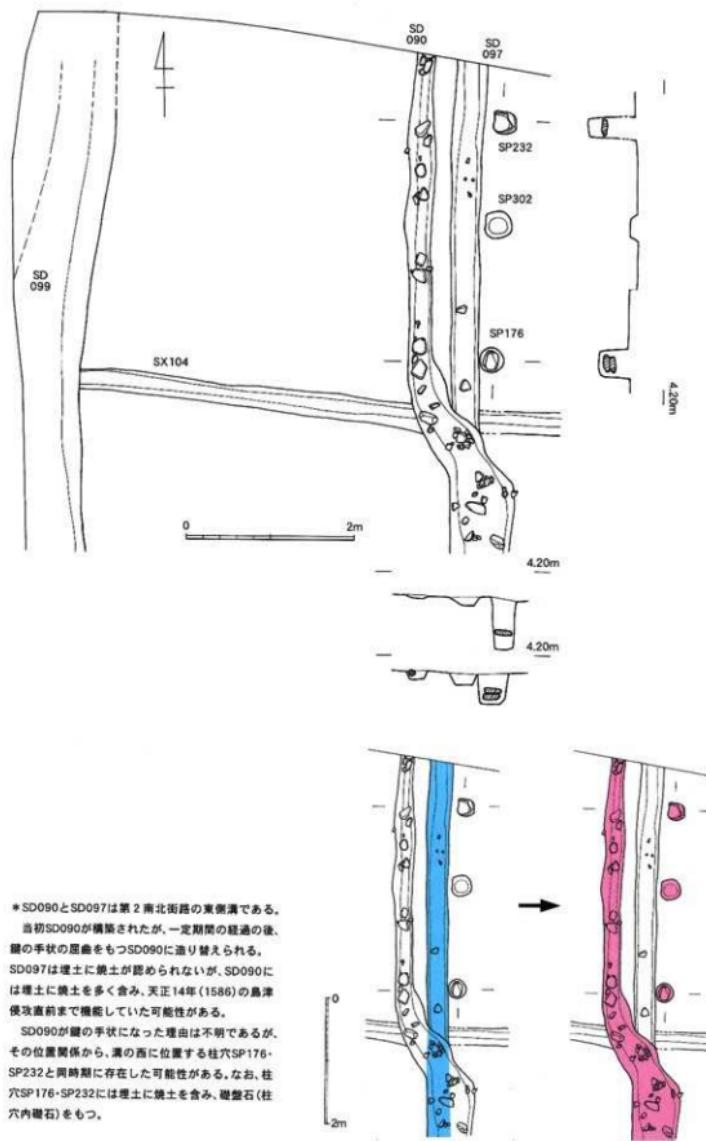
第321図 SD094出土遺物③(1/60, 1/80)

SD090・SD091・SD097は第2南北街路SF094に伴う東側溝で、SD090・SD097はJ7～J8区で、SD091はJ8～J10区で検出された。

SD090・SD091は一連の遺構で、J10区からJ7区へと伸びる側溝をJ8区で西側に屈曲させている。いずれも埋土中には焼土を多く含む。SD091はJ10区で南端部を検出し、これ以上南に伸びていない。

SD097はSD090・SD091と切り合い関係を有し、遺構の構築順序はSD097→SD090・SD091となる。埋土中には焼土を含まず、褐色粘質土で構成される。

以上の状況から判断すると、最初に側溝SD097がJ7～J10区付近に構築されていたが、その後、J8区付近で側溝を鍵手状に屈曲させる改修 (SD090・SD091の構築) がなされたことがわかる (第322図下段参照)。何故このような側溝の改修がなされたかは不明である。ひとつの案として、第2南北街路SF094から「大規模施設」に、堀SD100・101を越えてアプローチする「出入口」的な施設が作られた可能性が考えられるが、それを証明することはできなかった。

SD097からは図示可能な遺物は出土していないが、周辺の遺構の状況などから、その構築年代は16世紀末葉頃に比定される。SD090・SD091からは、京都系土師器や朝鮮王朝陶磁・犬形土製品などが出土した。SD090・SD091は埋土に焼土を多く含んでいることから、島津侵攻の直前である1586年頃まで機能していたと想定される。出土遺物の様相もそれに矛盾していない。

また、SD097の東側で柱穴3基（SP176・SP302・SP232）を検出した。SP232とSP176間の距離は2.9mで、SP232の底面には1段、SP176の底面には2段の礎盤（柱穴内礎石）が設置されていた。また、SP302の内部には礎盤はなかったが、埋土には焼土をわずかに含んでいた。その位置関係から、SD090・SD091と関連する「出入口」的な施設を構成する柱穴である可能性がある。しかし、遺構の位置関係や理土の状況・遺構の検出状況などから、3基の柱穴とSD097が同時に存在していないことは明らかであるが、SD090・SD091と2基の柱穴が同時に存在していることについても証明はできない。2基の柱穴からは出土遺物も認められず、詳細な構築時期は不明である。

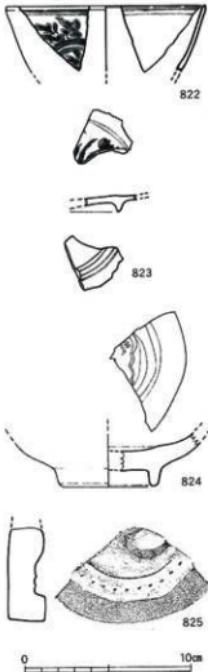
第323図 SD090出土遺物（1/3）

822・823は景德鎮系青花で、822は小野分類E群青花碗、823はE群青花皿である。いずれも16世紀後葉に比定される。824は龍泉窯系青磁碗で、見込みには印花（刻印）による文様がみられる。15世紀代の所産である。825は軒丸瓦で、右回転の巴文と小さな珠文が認められる。

第323図はSD090の出土遺物である。

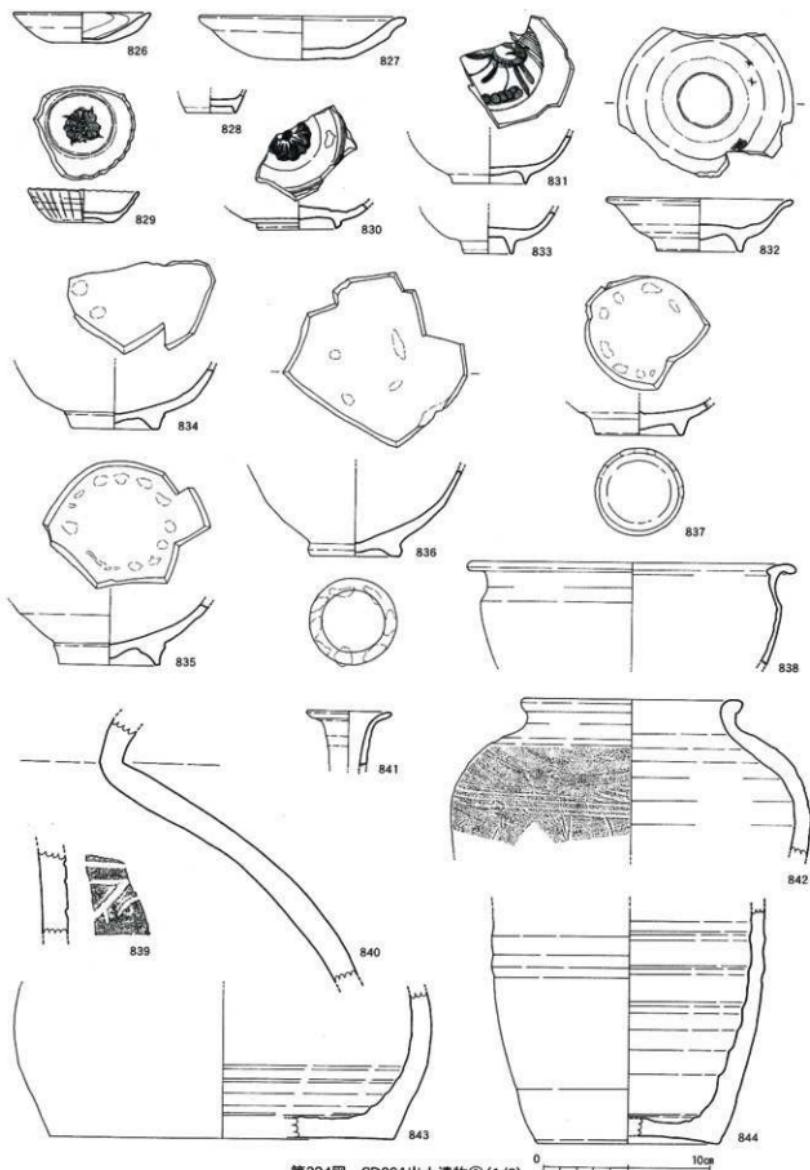
第324図 SD091出土遺物①(1/3)

826・827は京都系土師器皿で、器壁が厚く、埴地編年2期から3期の特徴を有する資料である。828は景德鎮系の白磁小杯で、森田分類E群に分類される製品である。829は景德鎮系青花の小皿で、内面に赤色顔料の付着が認められることから、紅皿として使用されたものである。口縁部が輪花となり、底部は基筒底となる。外面上には沈模による鉛文が認められ、見込みは幅2mm程度が蛇の目状に輪剥ぎとなるとともに、その内側に呂須で花唐草文を描いている。830は漳州窯系青花碗で、見込みは蛇の目状に輪剥ぎとなる。831は景德鎮系青花碗である。残存部の外表面は無文となり、見込みには呂須で草花文が描かれている。832は中国南部の白磁皿と思われ、見込みは蛇の目状に輪剥ぎとなり、外底部は露胎となる。内面が汚れており、何らかの付着物があったと思われるが、詳細は不明である。833は景德鎮系の白磁碗である。834～837は朝鮮王朝陶磁の灰青沙器碗で、見込みや高台置付部に目跡が認められる。838は朝鮮王朝陶磁の片口鉢である。839～844は備前焼である。839・840は大甕の破片で、839の外面上にはヘラ書き文字（「石」か？）が認められる。841は徳利の口縁部である。842は壺で、外反する口縁部をもち、肩部には横書き平行線文が施されている。843・844は壺の底部から肩部にかけての破片である。

第324・325図はSD091の出土遺物である。

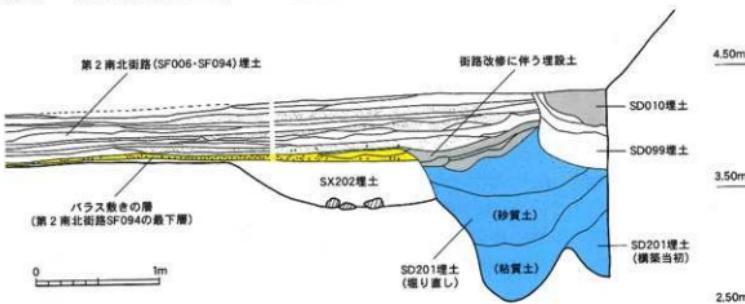
第326図 SD201土層断面図(1/40)

17区から110区で検出された堀である。第2南北街路SF094の西側に位置することから、SF094の西側溝の機能も兼ねていたと思われる遺構である。その規模は長さ30m以上、幅1.6m以上、深さ1.4mを測る。土層断面で検討すると、大規模な改修（掘り直し）が少なくとも1回行われており、また第2南北街路SF094の最下層のパラス敷き層を切って構築された後、街路の改修によって埋め戻されたことが判明する。さらに、性格不明の遺構SX202（14世紀後葉～15世紀前葉）を切って構築されていること、「町屋段階」（1587～1600年代）の街路側溝SD099・SD101から切られていることも確認できる。埋土は堀の機能時の推定される粘質土層と意図的な埋め戻し（埋設）時の砂質土層群、街路改修時に伴う埋設時の土層群の3層群に大別できる。いずれの層からも出土遺物は少なく、特に歯骨などの自然遺物は全く出土していない。第2南北街路SF094の東側溝の機能も兼ねていたと思われる堀SD101（後述）と比較すると遺物の量・質とも僅少で、際立った対照を見せ

ている。なお、II0区以南のSD202の展開については、後述する木戸関連遺構を現地保存するため、掘り下げを行っていないことや「町屋段階」の大型土坑SK098によって破壊されていると推定されるため、詳細は不明である。

遺構の性格としては、その位置関係から、第2南北街路と「唐人町」との境界に存在した区面の堀であったと推定される。また、遺構の構築時期は、切り合い関係や出土遺物から16世紀後葉から末葉に比定される。

I・J7～I・J9区（寺域外）で検出された不整形の掘り込み遺構である。遺構の規模は、東西0.9～2.0m、南北18.8m、深さ約40cmである。断面形態は底面状を呈し、埋土は暗茶褐色粘質土の單一層となる。西側は道路側溝SD201の構築によって破壊されている。第2南北街路を形成する整地層から完全にパックされており、街路が形成される以前の遺構であることがわかる。SX202と南北街路や側溝SD201との関係は、第326図で提示した土層図を参照願いたいが、遺構の性格は不明である。埋土中から土師質土器や備前焼、土鍤、銅鏡などが出土している。出土遺物の年代観から、15世紀代の遺構と推定されるが、これ以上の詳しい年代を確定できない。

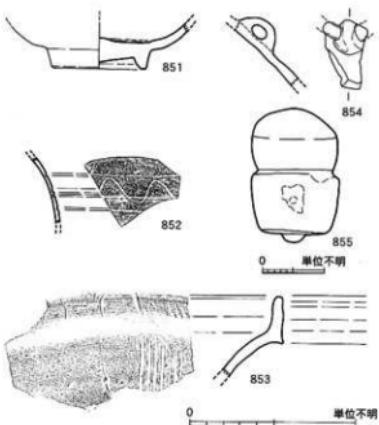
第327図 SD201出土遺物(1/3, 1/8)

第327図はSD201の出土遺物である。851は龍泉窯系青磁碗の底部である。見込みにわずかな段が認められ、外底部は露胎となる。15世紀代の製品である。852は器壁が薄く、胴部外面にヘラ描きによる直線文と波状文が認められる。小破片のため、器種不明であるが、朝鮮王朝陶磁である可能性が高い。853は備前焼の擂鉢で、口縁部の形態から、中世5期bから中世6期（15世紀末葉から16世紀前葉）に分類される資料である。854は瓦質土器羽釜の把手の部位の破片である。貫通孔の部分に破損した鉄環の一部が残存する。855は凝灰岩製を素材とした五輪塔の空風輪である。

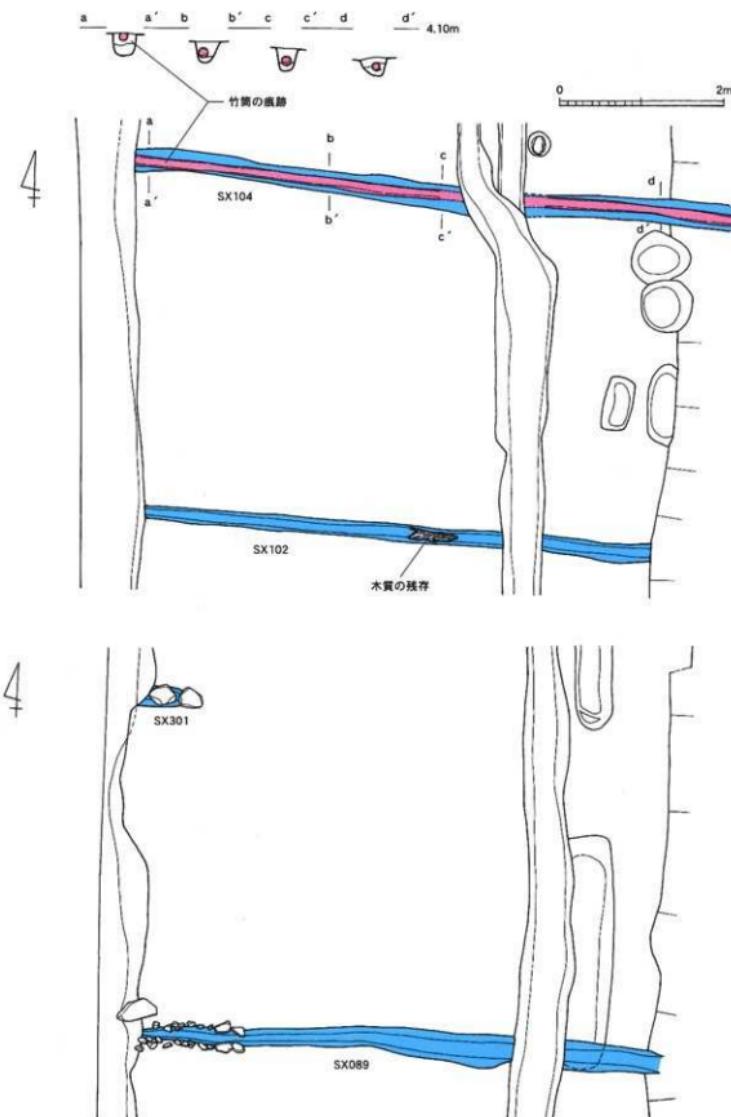
第328図 暗渠SX104・SX102・SX089実測図(1/60)

以上の暗渠遺構は、4基とも第2南北街路の初期の路面であるパラス敷きより15cmほど上位に位

置しており、第2南北街路の改修時に敷設されたと推定される。東側は堀SD101の側面を破壊する形で、掘形が掘削されている。また、これらは前述した街路側溝SD090・SD097によって切られおり、島津侵攻時には完全に機能を失っていたことが判明する。また、西側については「町屋」段階の街路側溝SD099の構築により破壊されている。

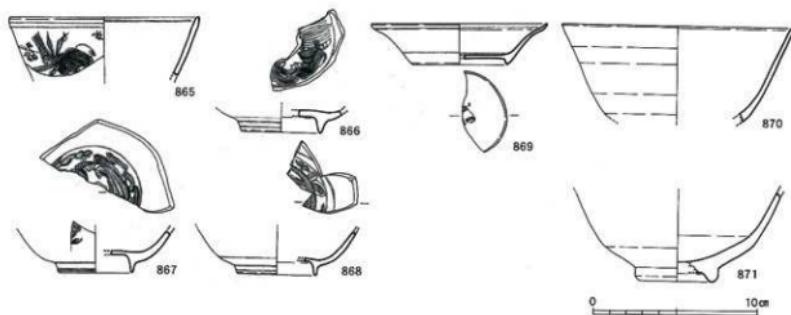
第333図 SX103出土遺物(1/3)

第333図は石列SX103の西側から、破片の状態でありながら、まとまって出土した遺物である。865～868は景德鎮系青花で、小野分類E群青花碗である。869も景德鎮系青花で、口縁内部が緩やかに屈曲し、高台と胴部下半部の境界に屈曲の変化点を持たず、内傾する高台を有する青花皿である。小野分類にない器形をもつ製品である。内底部には裏底銘が描かれている。860・871は朝鮮王朝陶磁の灰青沙器碗である。

石列SX103は長さ約1.65m、幅約20cmで、10数個の礎で構成されている。石列は上下2段が確認されており、少なくとも1回の改修が行われていることがわかる。なお、SX103の西には小石や陶磁器の破片が東西約95cm、南北約70cmの範囲に分布していた。陶磁器の破片が、何故このような状態で出土したのかは不明である。

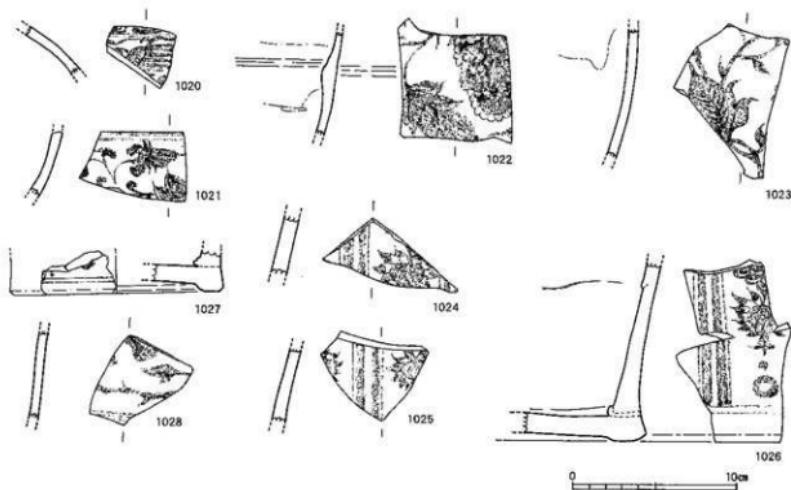
第347図 SD101出土遺物⑤(元青花、1/3)

元青花梅瓶 1020～1027は注目すべき資料で、元青花梅瓶と思われる資料である。当該資料は1026のように第72次調査と第80次調査での出土破片が接合していることや元青花が日本列島の中でも出土事例が極少で貴重なものであることから、調査次数や出土構造にかかわらず、SD101と関連する破片を併せて提示することとする。

1020は第80次調査街路遺構(J9区)として取り上げた遺物で、梅瓶の肩部の破片である。街路構造とは第2南北街路のことであるが、位置が不明なため、SF006かSF094のいずれの帰属遺物かの判断ができない。外面には二重の圓線の上に蓮弁文、下に鳳凰文の羽の一部が描かれている。内面は露胎である。後述する1022～1026の個体と同一個体の可能性があるが、接合しないため、確認ができない。なお、当該資料は大友氏館跡第21次調査SX105(大分市教育委員会調査)出土の破片^註と接合した。150m以上離れた地点の遺構からの接合である。

1021は第72次調査SD025の出土で、外側に二重圓線と葉文が描かれ、内面は露胎となる。器表面のうち、特に外側が二次被熱により荒れている。第374図に提示したいずれの破片とも接合せず、呉須の色調や外側文様の描き方も他と異なっている。他の破片とは別個体の梅瓶の胸部であろうか。

1022・1023はSD101出土で、梅瓶胸部中位付近の破片である。外側の花文と葉文は牡丹文で、特に1022の花文などは向日葵(ひまわり)状の花弁をいくつも重ねて描いているなど、元青花に特徴的な表現が認められる。内面には一部に施釉が認められるが、基本的には露胎である。また、1022の内面には胴縫ぎの痕跡も認められる。1024～1026は、梅瓶底部付近の破片である。1024は第80次調査SD101(J9区)、1025は同じくSD101(J10区)出土で、1026は第72次調査SD025と第80次

SD101（J9区）の破片が接合している。1024～1026は接合していないが、すべて同一個体と思われる。また、1022・1023とも同一個体である可能性が考えられるが、これについては断定ができない。外面には元青花に特徴的なラマ式蓮弁が描かれ、内面は露胎となっている。また、1025の内面には胴窓ぎの痕跡が認められる。

1027はSD101出土で、梅瓶底部付近の破片である。外面にはラマ式蓮弁が描かれている可能性が高いが、破片のため不明である。内面は露胎となる。前述した1024～1026と比較すると、底径がやや小型で、明らかに別個体である。

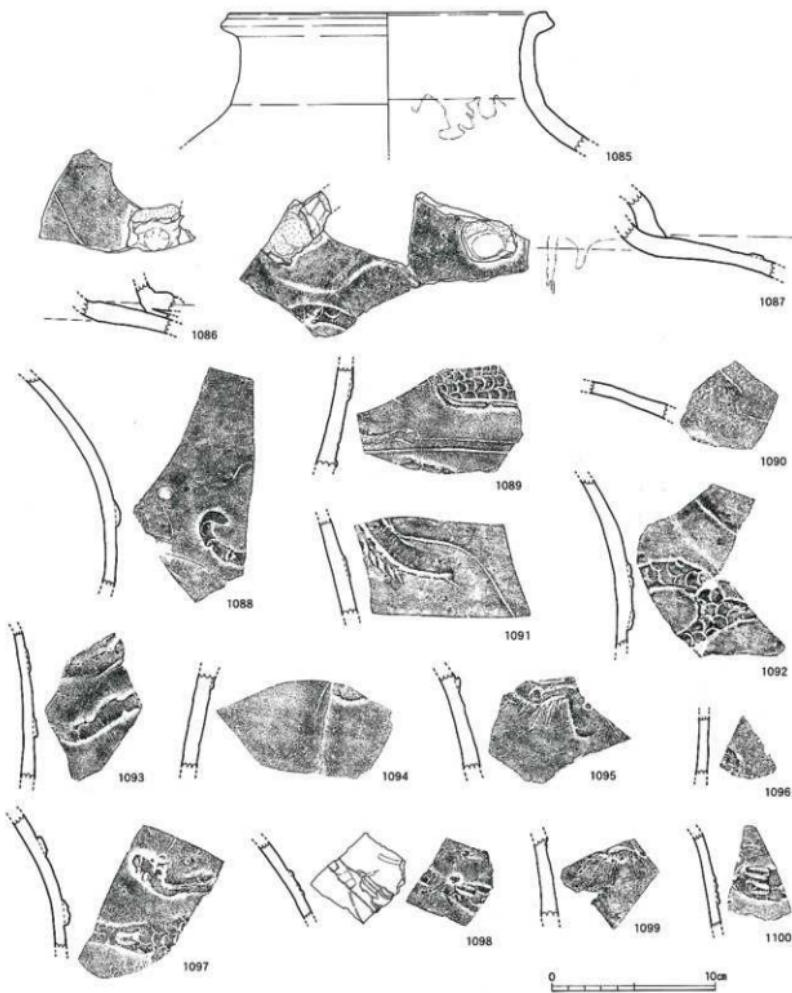
第351図 SD101出土遺物⑧(ドラゴン・ジャー、1/3)

1085～1100は中国南部と推定される陶器大壺で、外面に褐釉を施し、肩部から胴部外面にかけて龍の貼付文をめぐらす資料である。肩部には複数の把手を設けている。龍の貼付文様が特徴的であることから、「ドラゴン・ジャー」と呼称されることも多い。2011年9月25日に大分県立芸術短期
ドラゴン・
ジャー

磁窯系	大学で行われた日本貿易陶磁学会大分大会にて、会場で資料を実見された森田達也氏（愛知県立陶磁資料館）から、これらが中国福建省磁窯系の製品であるとの指摘を受けた。確かに、当該資料の胎土には、磁窯系の代表的な製品である黄釉鉄鉢盤などで散見される小豆色の粒子などが多く認められ、氏の指摘は妥当であると思われる。当該資料も遺構間接合が認められるもので、SD101のほか、第2南北街路SF006・SD101・道路側溝SD091・表土からの破片が接合している。出土地点等の情報は、巻末の遺物一覧表を参照されたい。類例としては、府内町跡では第5次調査B区 ^㉙ ・第60次調査 ^㉚ などで出土しているほか、鹿児島県坊津採集資料・宮崎県池之上城跡・長崎県万才町遭跡・愛媛県旧等明寺跡・大阪府大坂城・大阪府堺環濠都市遺跡・山梨県新府城跡などで出土事例が認められる。列島各地に分布しているようにみえるが、出土個体数は極めて僅少である。その反面、東南アジア方面には広く流通していたことが知られており ^㉛ 、今後注意を払っておきたい遺物である。
中国南部 陶器壺	1101～1105も中国南部の陶器壺で、1101～1102は口縁部、1101～1105は底部である。1101は外面に黒褐色釉を施し、内面が露胎となる四耳壺である。1102は錐先状の口縁部を有し、内外面に薄い褐釉が施されるもので、府内町跡では類例が少ない資料である。1106も中国南部と推定される陶器の壺で、同心円叩きは内面ではなく、胴部外面に認められる。内面にはナデが施されている。
華南三彩	1107は青釉陶器皿の口縁部の破片である。
鶴形水注	1108～1110は華南三彩の製品。1108・1109は外面に鮮やかな緑釉を施し、内面は露胎となる。
府内町跡 第11・14 次調査出土 資料と同一 個体	1108は小型の製品で、外面に型押しによる波瀾文が認められるが、器形は不明であるが、水滴などの製品であろうか。1109は鶴形水注の台部で、外面には波瀾文と水草の表現が認められる。府内町第11次調査（大分県埋蔵文化財センター調査）と府内町跡第14次調査（大分市教育委員会調査）で出土した遺構間接合資料 ^㉜ と同一個体の破片と推定される。残念ながら、本破片は府内町第11・14次調査の接合資料とは接合しなかった。1110は鶴形水注の可能性が考えられる破片で、外面に緑釉と黄釉が施され、内面は露胎となる。鶴の羽に相当する部位であろうか。

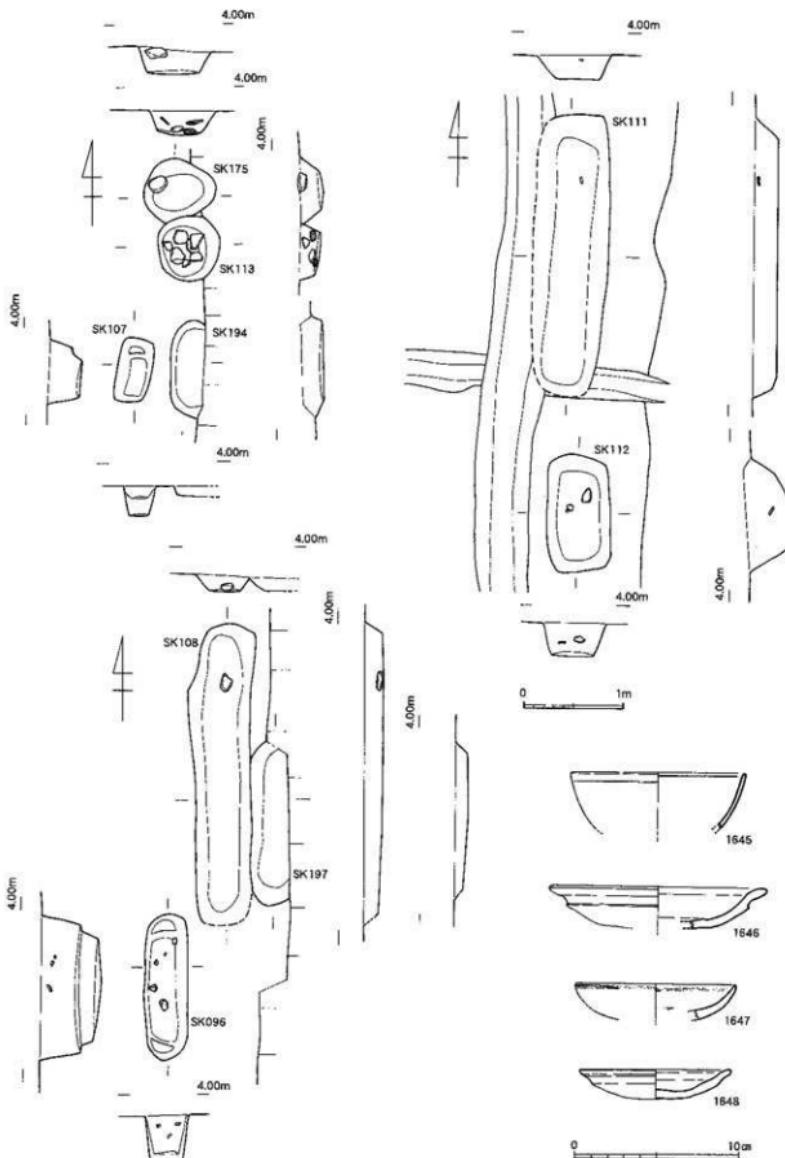
第401図 土坑と出土遺物(1/3, 1/50)

J8区に位置する土坑で、平面形態は略楕円形を呈する。規模は東西0.33m以上、南北1.00m、深さ10cmである。東側は堀SD101の構築によって完全に破壊されており、SD101に含まれる埋土や礫をすべて撤去した後に検出された。埋土中より、景徳鎮系のE群青花碗（1645）の破片が出土している。

J8～J9区に位置する土坑で、平面形態は長楕円形を呈する。規模は東西0.36m、南北1.48m、深さ15cmである。西に隣接する土坑SK197から切られており、さらに東側は堀SD101の構築によって完全に破壊されていた。出土遺物は僅少であるが、中国景德鎮系のE群青花皿（1647）の破片が存在したので、提示している。

J9区に位置する土坑で、平面形態は長楕円形を呈する。規模は東西0.44m、南北1.48m、深さ60cmである。底面は2段になっている。出土遺物は僅少であるが、埋土中よりE群青花皿や漳州窯系青花の小片が出土していることを確認した。16世紀末葉の島津侵攻直前頃に構築された土坑であろう。

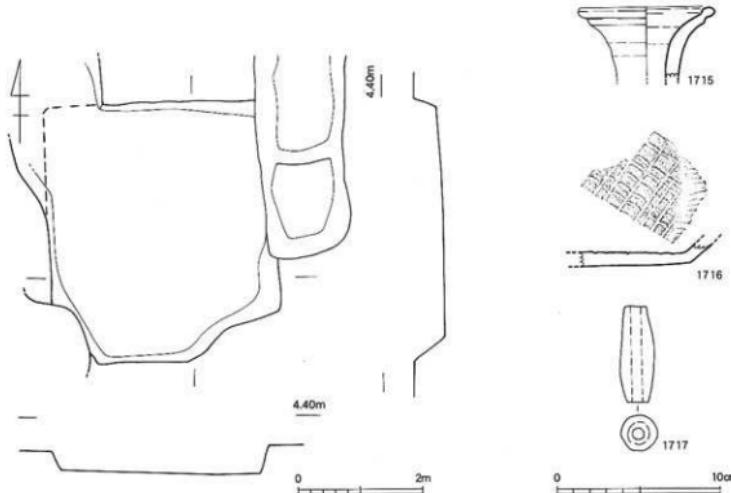
第416図 SK098実測図(1/40)

性格不明 K8区（寺域内）に位置する土坑である。造構の平面形態は不整方形で、その規模は長軸2.15m、短軸1.85m、深さ20cmである。16世紀前葉から中葉に比定される溝SD095をはじめ、周辺の造構すべてに切られている。貯蔵穴または廃棄土坑（ゴミ捨て穴）と推定されるが、造構の性格を明確にすることはできなかった。出土遺物は僅少であるが、瀬戸美濃系陶器卸皿の破片が含まれているため、15世紀代の造構であろう。

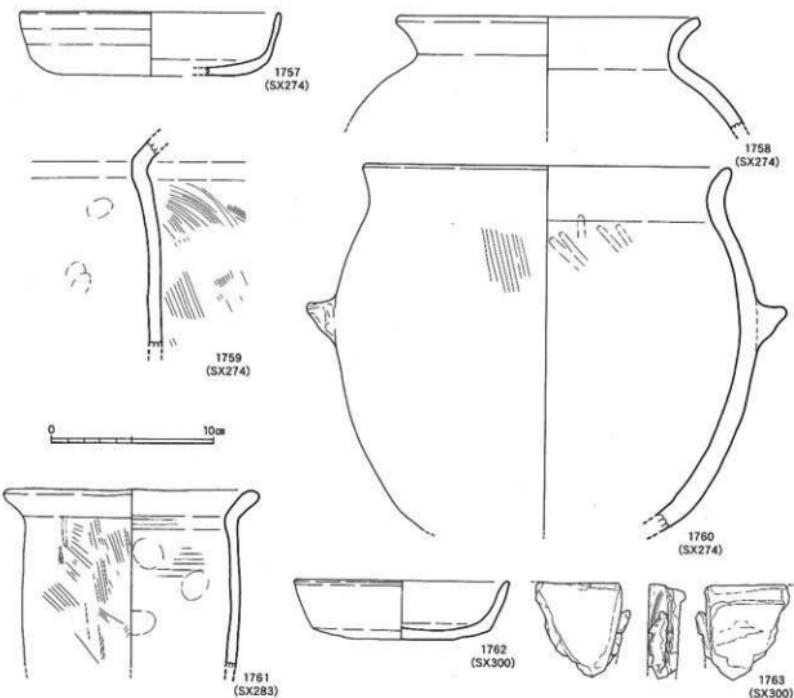
第438図 SX274・SX283・SX300出土遺物(1/3)

調査終盤に掘り下げをおこなった最終確認のトレーニチで検出した遺物の集中部である。遺物の集中部はL9区で検出され、東西約30cm、南北約40cmの範囲に遺物の分布が認められた。遺物はすべて破片で、壺や甕などが認められた。

出土遺物は第438図に示した。1757は土師器壺で、内外面にナデ調整が行われている。1758は頭部がしまる形態の土師器甕で、これも内外面にナデ調整が行われている。1759は長胴形の土師器甕に復元されるもので、外面に刷毛目調整、内面に指圧痕が認められる。1760は胴部に丸みをもち、胴部外面中位に一对の把手を有する土師器甕である。底部を欠損しているため明かではないが、概である可能性も考えられる。

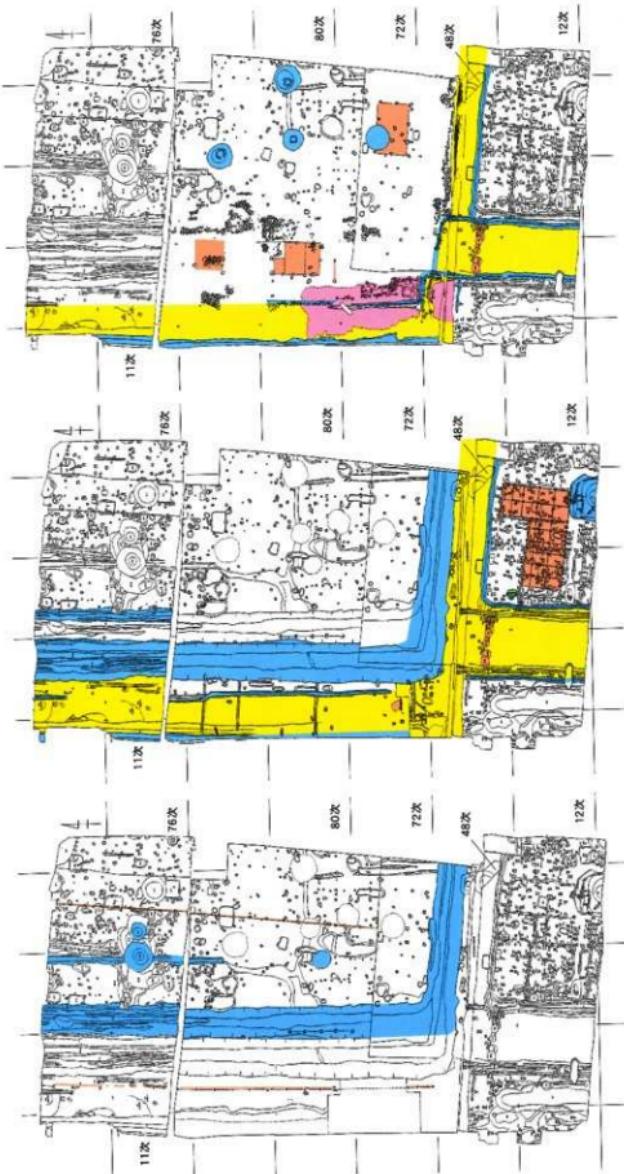
第439図 第80次調査区周辺の遺構とその変遷(1/600)

- 石組み側溝** この段階の第2南北街路や名ヶ小路についても、大規模な改修やメンテナンスが行われている。第2南北街路と名ヶ小路との交差点付近がクランクをなすことは前段階と変化がないが、島津侵攻時に形成された焼土層を路面上にかさ上げして、新たな路面を形成している。この段階では第80次調査区では木戸造構は確認されていないが、第12次調査区では2本の柱穴による木戸の構築が存続しているようである。

- 瓦片敷きの街路** また、交差点付近には凝灰岩製の石材を使用した石組み側溝が新たに構築され、図示したような平面配置をなす側溝に造り替えられている。もっともこの凝灰岩製の石組み側溝についても、短期間でメンテナンスが必要になったようで、石組みの大半を安山岩製の石材に交換する改修がなされている。第72次調査の所見によると、この段階の名ヶ小路の北側には側溝は構築されず、石列（72次SX014）のみとなっているようだ。この安山岩を用いた石組み側溝もすぐに廃絶し、名ヶ小路の最終段階には、石組み側溝を覆い被せる形で瓦片敷きの街路が形成されている。
