小河内遺跡  
菅ヶ谷遺跡

東九州自動車道(佐伯一県境間)に伴う埋蔵文化財発掘調査報告書

2013

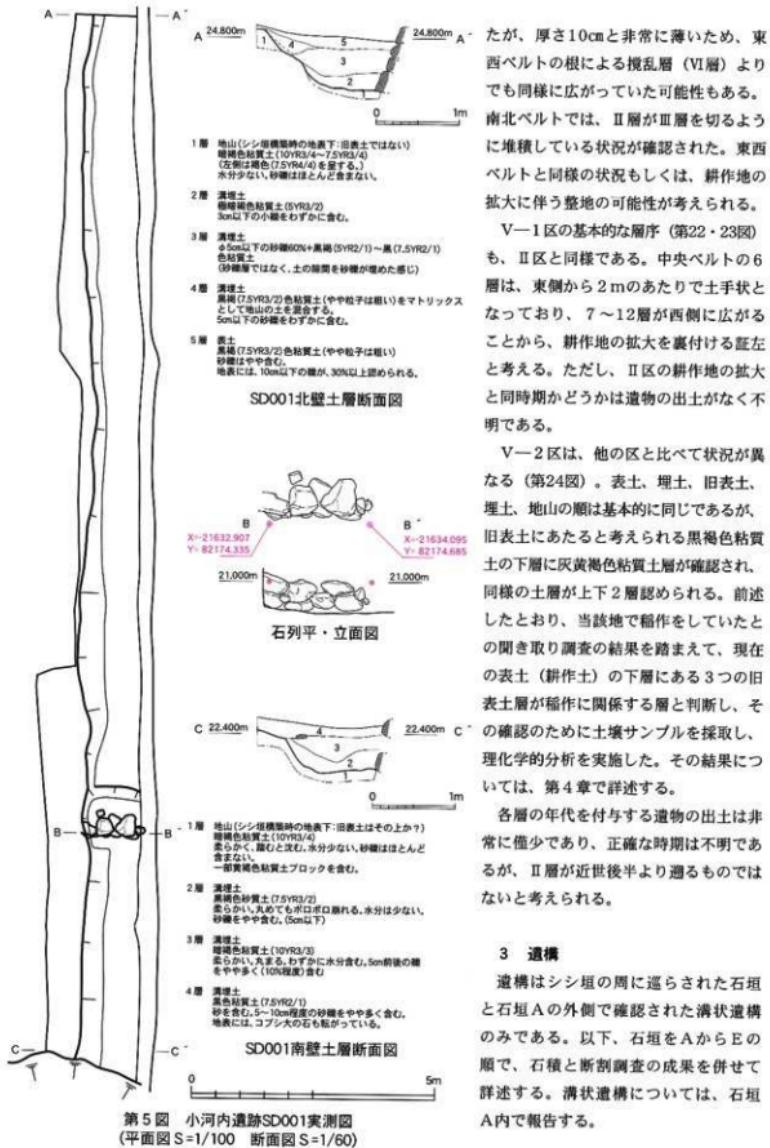
第5図 小河内遺跡SD001実測図  
(平面図S=1/100 断面図S=1/60)

SD001は、石垣Aの北側に沿って築かれた溝である（第5図）。上端幅1.58m、下端幅0.68mで、北側に幅0.6mのテラス状の段がある。長さは22mを検出し、西側は石垣Aが破壊された箇所まで延びているが、石垣Bの箇所では確認されなかった。調査区範囲により確認をしていないが、調査区外の東側にも延長している可能性が高い。テラス状の段は、東端より17m付近で北側上端部にぶつかっている。土層は、2~4層までレンズ状に堆積しており、人為的な埋戻しではなく自然堆積による埋没が想定さ

れる。高さはSD001があった場合は1.7m、埋没時で1.4mの高さを測る。なお、この溝が掘られた要因には、石垣の裏込土を入手するためシカやイノシシから見た相対的な高さを向上させてシシ垣の防御力を上げるために、排水のための溝等が考えられる。調査前には石垣の上にビニール製の網やトタンを設置してシカやイノシシの侵入を防ぐようになっており、機能の一つと考えられる防御性の向上の役目はすでに終えていたと想定される。

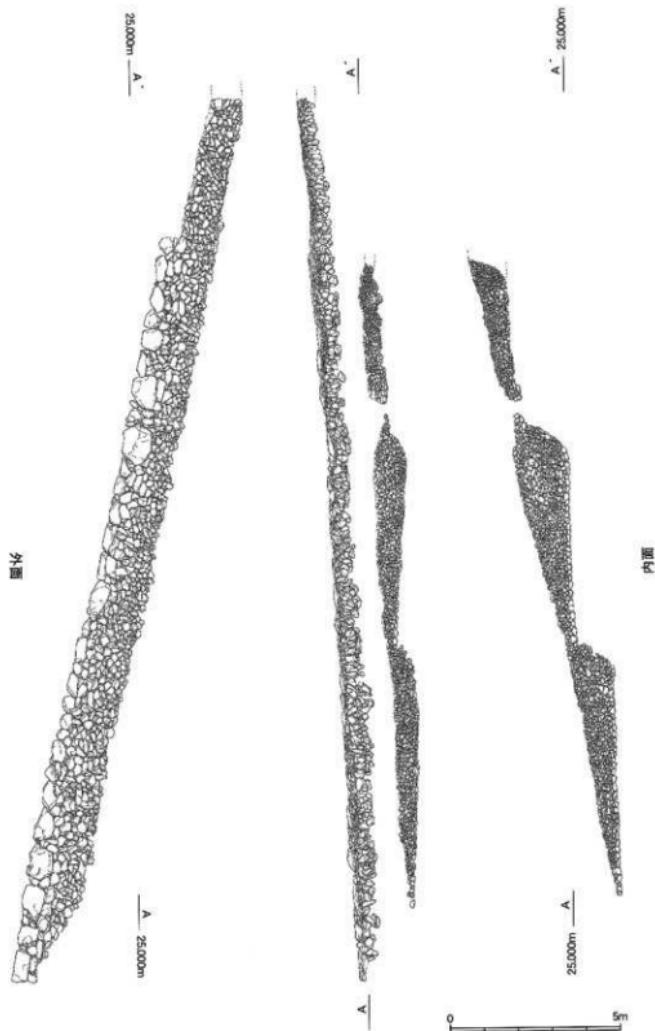
第6図 小河内遺跡石垣A実測図(S=140)

石垣Aは小河内遺跡の北辺に位置する石垣のうち、近代～現代の小屋によって壊された箇所より東側を指すもので、総延長45mのうち調査対象は25.3mであった。

石垣Aの全体を第11図に示した。地形が東から西に傾斜しているため、外面は、傾斜に合わせて地面から高さ1.7～2.25mを測りながらほぼ垂直に立ち上がるようになされている。なお、高さの違いは近年の積み直しや補強によるものが原因と考えられる。基本的には、基底部に大型(100cm)～中型(50cm)の偏平な礫を使用し、上方に行くに従い中型～小型(20cm)の礫を多用しながら石を積んでいる。積み方は、まず基底部の石を数石配置し、その上に石をかませるように東から西側へ配置しながらバランスをとっている。基底部の石は、石の最大面が外面となるように配置されているものが多く、

内面は高さ0.65~1.05mで30°~40°の傾斜をもちらながら立ち上がる。石垣Aの内部は3段の段々畠となっているが、いずれも東（高所）側に広がるように築造されているため、平面上では北側を最長辺とする不等辺三角形を描いている。基底部に中型の礫が使用されている箇所が散見されるものの、大半は小型の石材が使用されており、基本的な築造方法は外側と同じと考えられる。石積みは基底部に石を配した後に、東側から縦に高さ5石程度の三角形を順に作りながら、2段構成となっている箇所が典型的である。天端の幅は約1.5mで、石垣の下端までの幅は1.8~2.4mを測る。

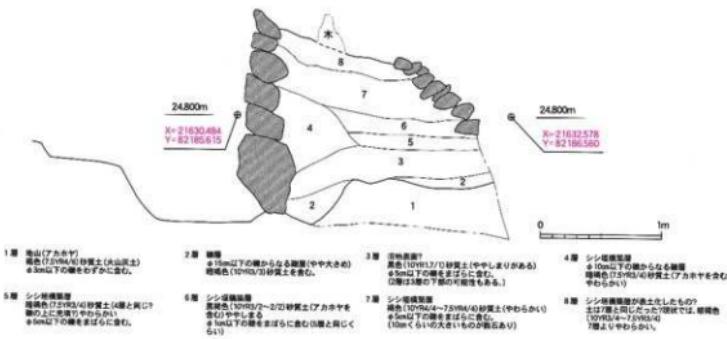
第7図 小河内遺跡石垣A北側北壁断面図(S=1/40)

石垣Aでは2箇所断面を行い、北側・南側と呼称する（第7~9図）。基本的なシングル内部の層序は、地山（I層）、旧表土（II層）、シングル構成土（III層）である。III層は、褐色砂質土～黒褐色砂質土が中心であり、一部I層の土が混ざる層が確認されることから、SD001掘削土等の周辺から採取土と考えられる。また、III層中の最小単位は、外側で1~3石、内側で2~5石であることから、石積みの単位と内部に充填した土の関係から築造過程を明らかにすることが可能となった。いずれの箇所でも天端全体を覆う石が確認されていない、菅ヶ谷遺跡でも同様の状況であることから、土がむき出しになっていたと考えられる。

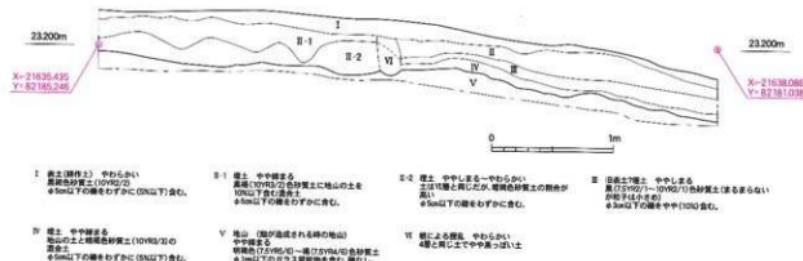
第10図 小河内遺跡II区東西ベルト土層断面図(S=1/50)

II区の基本的な層序は、東西ベルト（第10図）・南北ベルト（第11図）とも表土（I層）、埋土1（II層）、旧表土（III層）、埋土2（IV層）、地山（V層）である。III層は、部分的にしか確認されなかっ

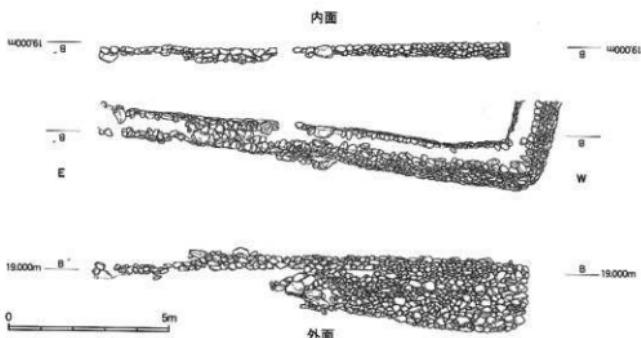
第12図 小河内遺跡II区石垣B実測図(S=1/50)

石垣Bは小河内遺跡の北辺に位置する石垣のうち、近代~現代の小屋によって壊された箇所より西を指すもので、総延長は12.8mである。

当初は、石垣C構築土で埋没しており、天端の石材がかろうじて露出していることと西辺のつなぎめからその存在が確認されていた。石垣C構築土除去後、外面を検出したところ、東端から6.5mまでは天端の石が2石分で高さ0.5mが確認された。そこからは天端の高さはT.P.19.3mと同じであるが、東側が高さ1.25mから西側へ高さ2.1mと下端部が広がりながら築造されている。なお、石垣B外面下端部の傾斜角度は石垣Aの傾斜とほぼ同じである。

高さ0.5mを測る石列が西端まで続いている。外面で東端から6.5mの基底部の石材は、約0.5mの中型石材であり、天端から見ると一石分北側にとび出している状況が確認できる。この石材は石垣Bの石材の中では群を抜いた大きさであり、位置も崩落等による動きではなく、現位置を保つものと考えられる。以上の状況から、この石材は石垣Aの基底部の石材の可能性があると考えられる。石垣Bは、石垣Aを壊した後に西側へ拡張し、最終的に天端の石を2~3石分積んでいった築造過程を復元することができる。その後、小屋によって東側が破壊されたため、石垣Aとの境界部分がどのようになっていたかは不明である。

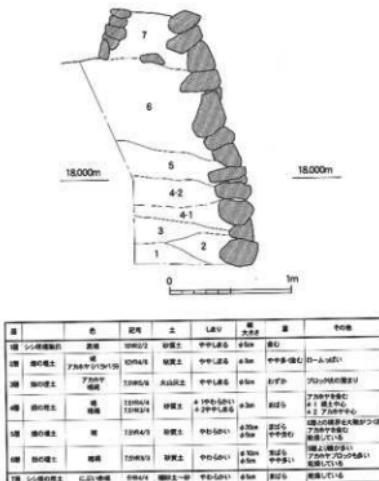
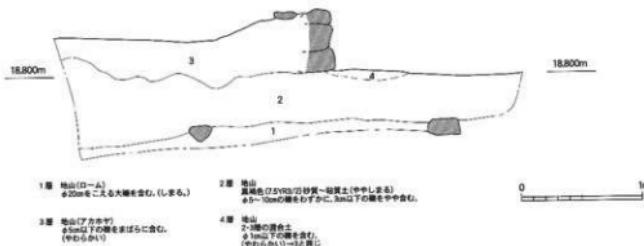
第13図 小河内遺跡II区石垣B北側南壁断面図  
(S=1/40)

石垣Bでは東端と西端の2箇所断剖を実施した。東端では地山（アカホヤ火山灰層）を削り出してシシ垣構築面を作り、外面の石材を配している。内面の石材及び表土が認められないのは、小屋の築造及び撤去時による消失と考えられる。西端では、地山（I層）、烟の埋土（II層）、シシ垣構築土（III層）からなる。当初は、斜面であった箇所を耕作地として利用するために褐色～暗褐色砂質土を中心とするII層を1~2石分4回積み上げた後で、一気に約0.7mの暗褐色砂質土を4石分嵩上げして平坦面を築いている。最後に、内外面に小型の石材を並べて高さ0.4~0.5mのにぶい赤褐色細砂土を充填している。調査前は表土がIII層と同じ高さまであり、内面の石垣が認められなかったことから、表土以前にII層上面で旧表土層（旧耕作面）があったと考えられる。

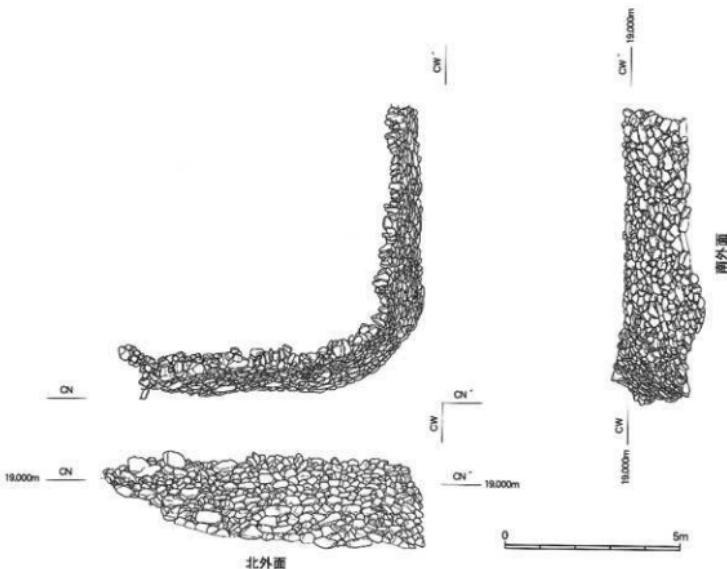
第15図 小河内遺跡Ⅱ区石垣C実測図 (S=1/140)

石垣Cは、石垣Bの北側に築かれたL字形の石垣である。石垣Aと石垣Bの間を壊して、コンクリートの小屋を作った際に、南北5.5m×東西12mの平坦地を作成しており、その土留めとして、北辺7m×西

辺5mの石垣Cが築かれている。高さは西辺が1.9mで、北辺は傾斜に従いながら低くなっている、東端で0mとなっている。石垣は小型(30~40cm)の石材が中心に使用されており、内側へ傾きながら積み上げられている。石垣Cの最下部はモルタルで補強されており、シシ垣の外側にモルタルで通路を作った際に工事されたものである。

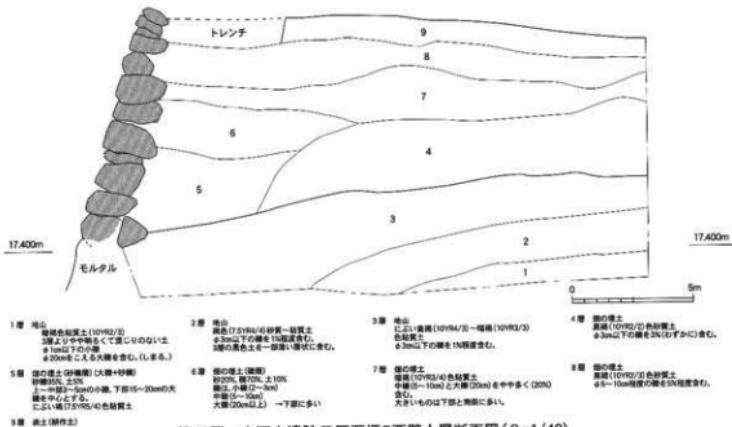
第16図 小河内遺跡II区石垣C西壁土層断面図(S=1/40)

石垣C除去中にあわせて断面調査を1箇所で実施した。地山(I層)の上に東側から埋土となる暗褐色砂質土・黒褐色砂質土(II層)を盛り、2~4石(40~60cm)を1単位として石垣を築いている。II層は礫を含む層が多いことや砂礫層が認められることから、現地の土を使用しながら水はけに考慮した可能性がある。石材は短辺を正面としているものが多く、石垣Aとは異なる様相を示す。最上段の3石は、最近の積み直しと考えられる。

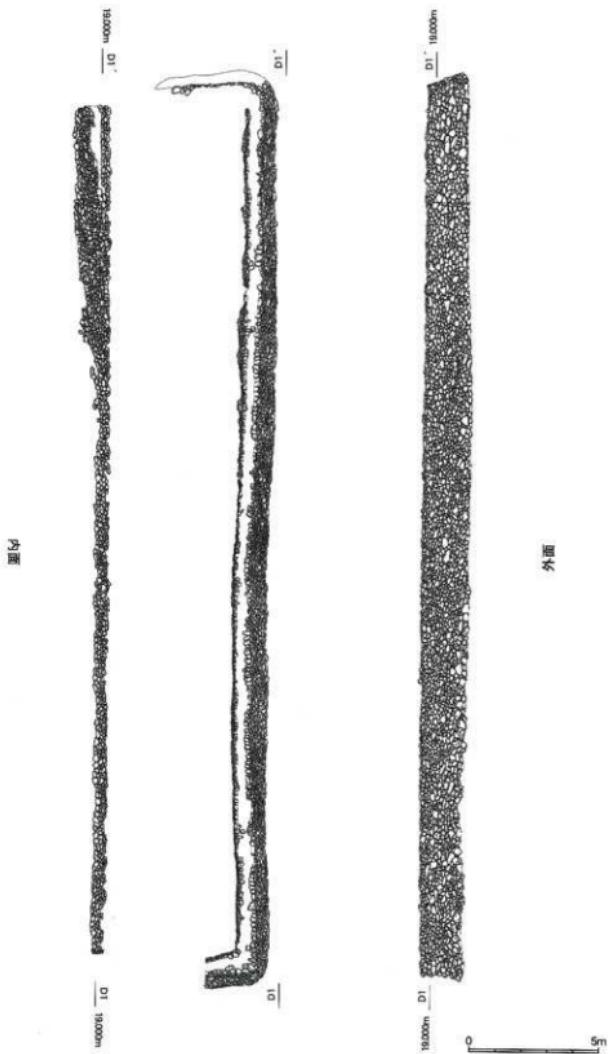
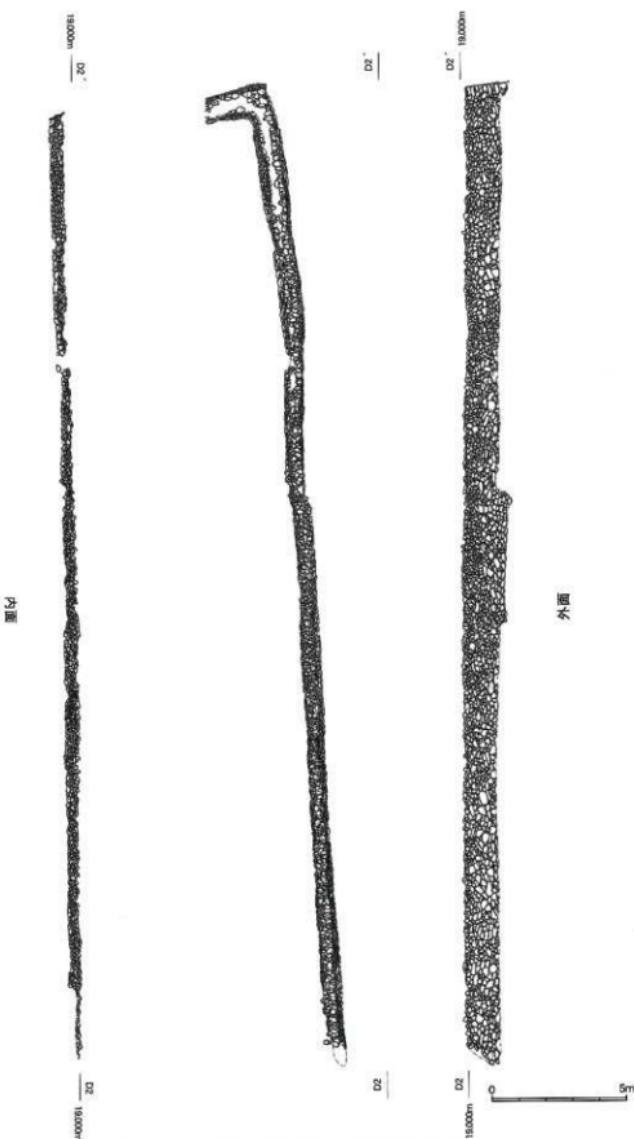
第17図 小河内遺跡II区石垣D-1実測図 (S=1/190)

石垣Dは、小河内遺跡の西辺の石垣であり、中央部に畠への入口があったことから入口より北側を石垣D-1(第17図)、南側を石垣D-2(第18図)とした。長さはいずれも35.7mであり、入口部分を含めた西辺の総延長は75.4mである。石垣D-1とD-2はほぼ直線状に延びているが、一直線ではなく、石垣D-1内面のラインと石垣D-2外面のラインがほぼ同じであり、石垣D-2の方が約1m程度東側に位置している。また、調査の方法でも述べたが、石垣D-2は、南端から15.7mの箇所で縦状となり1.5mほど内側から南側へ延び僅かに蛇行しながら南端へいたる。外面の高さは、石垣D-1が現状で平均1.8mであるが、モルタル部分に石材が覆われている箇所では2.2m程度であったことが想定される。石垣D-2では、外面が0.4m程度埋没しており、埋没部分を加えると、平均で1.8mを測る。ただし、石垣D-1は天端がT.P.19.4m前後であるのに対して、石垣D-2ではT.P.18.9~19.1mとやや低いことも差異の一つである。

当初は、石垣D-1・D-2のいずれも外面全体及び内面の天端の石が確認される状況であり、内面に石積のある可能性は低いと考えていた。しかし、石垣Bの調査で内面に2~3石の石積みが確認されたことを受けて、石垣Dも同様の可能性があるため内面の石垣の検出作業を実施した。その結果、D-1・D-2いずれ内面でも0.5~0.7mの石積みが検出され、基本的には同様の特徴をもつものと考えられる。ただし、石垣D-1では内面で南端から北へ11mのところまで高さ1.5mで北へ向かって基底部が上がっていく石積みが確認

され、当該箇所のみ他と異なる状況を呈する。また、石垣D-1では、天端の外外面の石の間に0.2~0.3mの上が露出した部分が認められるが、石垣D-2では外側の最上段の石をやや内側に積み、その上に天端の石を隙間なく配置することで、上面全体が石に覆われる構造を基本としている。石材は中型~小型の石材を用いており、天端の積み直し箇所には偏平な石が多く認められる。目地は水平ではなく斜めになっている箇所が多く、上下4回の箇所がある。また、石垣D-1の南端から8mまでと石垣D-2の北端から7.5mまでは中型の石材が上下とも使用されていることが指摘できる。特に石垣D-1の箇所は内面まで石垣のある箇所とほぼ一致している。

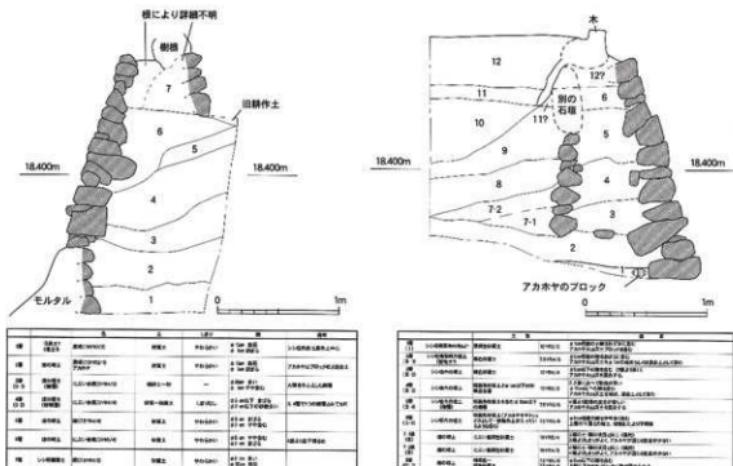
第19図 小河内遺跡II区石垣D-1北壁断面図  
(S=1/40)

断割調査及び土層断面図作成は、石垣D-1で各2箇所、石垣D-2で各1箇所実施した。石垣D-1北側断割箇所（第19図）では、地山の上に畑を造成するための盛土層が5層確認され石垣

が土留めの役割を果たしていることが確認された。その後、外側面に高さ0.4m分石材を置き、内部に

褐色砂質土を充填している。この状況は、石垣Bと同じであり、石垣Bと石垣D-1北端から24.7mまでの箇所は一連の造成で作られたことがわかる。

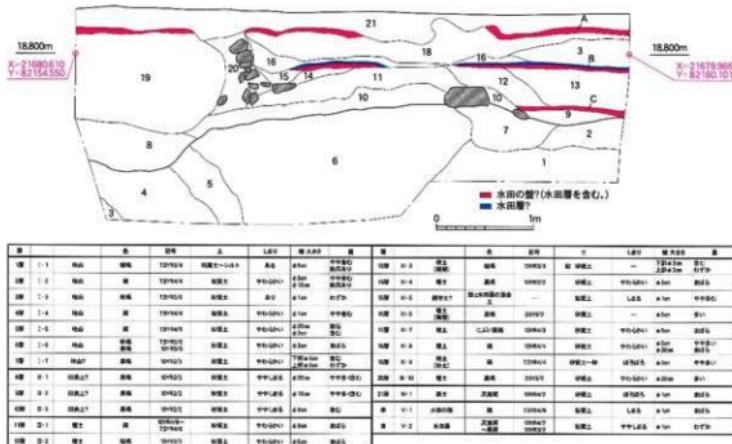
第24図 小河内遺跡II区V-2区西壁土層断面図(S=1/50)

II区・V-2区（第24図）ではイネ科のプラントオパールが確認されているので、水稻・陸稻は別にして、稲作を行っていたことが判明した。その検討結果については、第4章で詳述する。

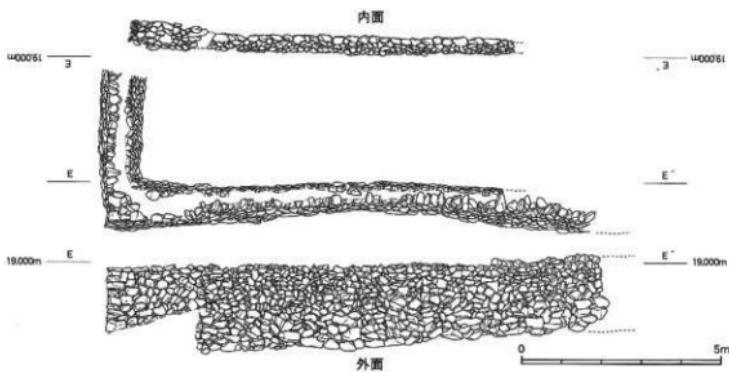
第25図 小河内遺跡II区石垣E実測図(S=1/120)

石垣Eは、小河内遺跡南辺の石垣であり、総延長105mのうち調査対象は約11mである（第25図）。ほぼ直線上に延びているが、西端から東に2mの地点から7mは内湾しながら築かれている。その後はやや緩やかにカーブしながら東へ延びている。その状況は平面図で顕著であり、内湾箇所から東へは、同様の積み方であることから一連の作業工程を見る上で重要な箇所である。基底石に中型のやや大振りな石材を使用しており、水平の目地に従って構築しようとする意図が認められるが、加工をしていない石材の使用や技術の問題のためか、斜めの目地となっているところがほとんどである。石材の大きさで

いえば、西端から東へ5mの断面調査を実施した箇所で上部までやや大きめの石材を使用していることが特徴的である。高さは、外側が2.15mを測り、石垣の外側に水路が認められる。晴天時は水が流れていないが、梅雨や台風等で上流の小河川の流量を越えた際には、この水路へ水が流れしており、石垣Eに沿った後でL字状に南へ延びている。石垣に沿っているため、北側は石積み護岸状を呈しているが、南側は地山を削ったままで、地山の土が露出している状況である。内面の高さは、約0.5～0.6mであり、石垣D-1北側断面調査（第19図）や石垣D-2断面調査（第20・21図）といった箇所と同じ様相を示す。石材は小型のものが多いが、最下段は0.3m程度のその上の石と比べるとやや大きめの石材を使用する傾向にある。天端の状況は、一部石材に覆われている箇所もあるが、大半で土が露出している。また、

内面の石は長辺を横方向に向いているものが多いが、外側の石は長辺を縦方向に向いているものが多い。

なお、石垣Eと石垣D-2の境界（シシリヤ全体の南西隅）は、いわゆる算木積みとなつておらず、石垣築造に関する知識のある人が関わった可能性を示唆する。ただし、石垣の積み方を見ると、角の石ともう1~2石の約0.6mにかけて東から西へ斜めの目地を確認することができ、石垣D-1・石垣D-2がやや波打つような形状を示し、石垣Eも同様の形態を示すことをふまえると、コーナー部分については、石垣D-2→石垣Eを構築後の補修時に積み直された新しい石垣の可能性がある。また、コーナーから東へ2mまでが石垣D-2と同様に埋没した状況であることをふまえると、埋没時期と近接した時期に積み直されたとも考えられる。

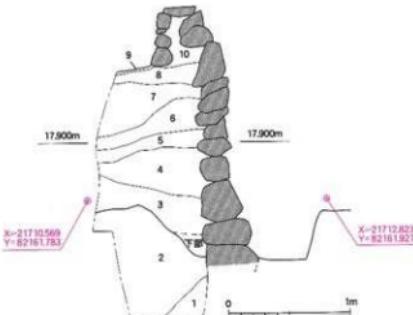
第26図 小河内遺跡II区石垣E断面図(S=1/40)

石垣の断削調査は1箇所で実施した（第26図）。まず地山を上辺1.5m、下辺0.8mの断面逆V形状の溝状に掘り、北側に基底石を含めて3石を設置し、埋土を詰めている。同様に石の配置及び土の充填を5回繰り返して、高さ1.8mまで石積みをしている。そこで、耕作面として平坦面を構築するとともに、幅0.6m、高さ0.35mの土手状の高まりを一回の工程で築いている。石垣Eの断削調査箇所では、V-2区で認められた旧耕作土が確認されていないので、V-2区が最初に耕作地として使用されたようになった時期にはまだ、石垣Eは石垣D-2同様なかったものと考えられる。

基底石を含めて3石を設置し、埋土を詰めている。同様に石の配置及び土の充填を5回繰り返して、高さ1.8mまで石積みをしている。そこで、耕作面として平坦面を構築するとともに、幅0.6m、高さ0.35mの土手状の高まりを一回の工程で築いている。石垣Eの断削調査箇所では、V-2区で認められた旧耕作土が確認されていないので、V-2区が最初に耕作地として使用されたようになった時期にはまだ、

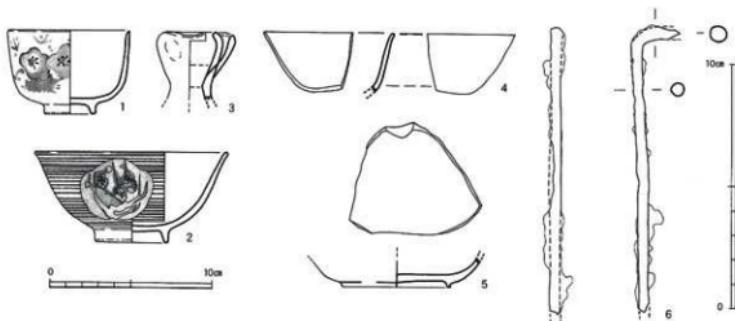
第27図 小河内遺跡出土遺物実測図(1～5はS=1/3, 6はS=1/2)

1は磁器の碗である。口径が7.5cm、器高は3.2cmで高台を有し、丸みを帯びた底部から直線的に立ち上がり口縁部は丸くおさめる。形態から湯飲み用の碗と考えられる。外面に藍色で梅の花が描かれており、雌しべと思われる中心の点のみ橙色で表現されている。2は磁器の碗である。口径が12.0cm、器高が5.5cmで直線上にのびる高台をもち、底部から丸みを帯びて立ち上がり、口縁部は外反しながら丸くおさめる。全体にライトグリーンの釉薬が認められ、高台の接地面のみ露胎している。また、口縁部から底部にかけて、成形時の段を文様に見立てている。中央に5枚の花弁状の模様を配置し、その中に藍色で梅の花と考えられる文様を藍色で描いている。3は、陶器の徳利の頸部～口縁部にかけての破

片である。口径は3.0cmを測り、残存高は4.1cmである。全体に緑色の釉薬がかかる。1～3はいずれも産地不明であるが、近世後半以降～戦前の所産と考えられる。

4・5は型紙刷りとよばれる磁器の破片である。4は碗の口縁部の破片であり、5は皿の底部片である。いずれも江戸時代末～明治時代の磁器が与えられる。遺跡内及び遺跡周辺の遺物では、4・5を週る遺物は確認されておらず、遺物の上からは遺跡の構築時期を示す可能性が考えられる。

6は小型の鉄製品であり、断面円形の棒状を呈し、先端がL字状に曲がっている。残存長は11.7cmで、厚さは長軸で0.5cm、短軸で0.7cmを測る。調査中に、地元の作業員からこれは「ロッポングワ」の破片であると教示をえた。現在でも使用しているかとの問い合わせには、あまり記憶にないという返答であった。話の内容からは、20～30cm前後の熊手のような形状をして手の部分が6本あるものが想定される。道具の成立時期ははっきりしないが、60～70歳代の作業員が知っていることからすれば、少なくとも戦後しばらくは使用されていた農作業用の道具であり、大きさからは軽作業用の用途が想定される。

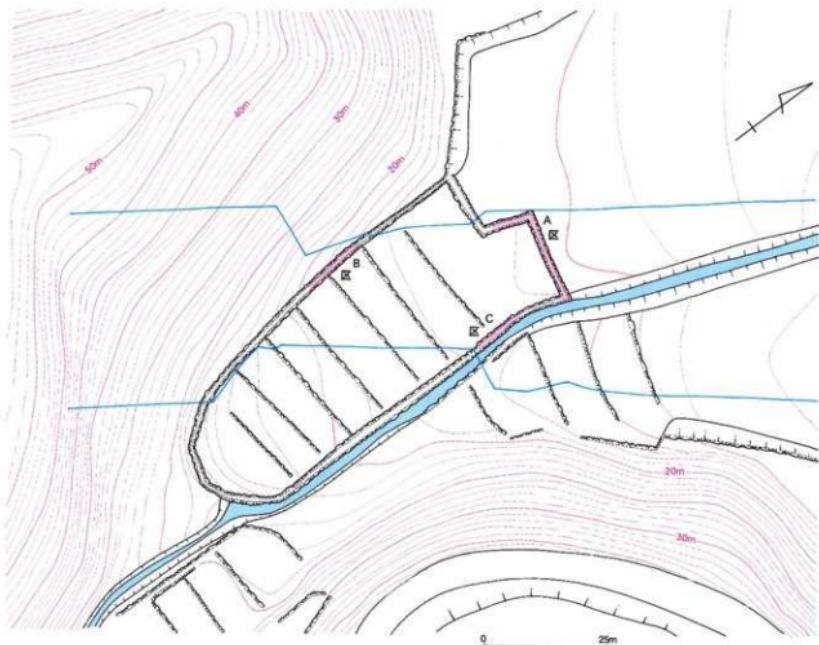
第29図 菅ヶ谷遺跡全体図

シシ垣は、佐伯市蒲江丸市尾浦の狭隘な谷平野を海岸から500m程度遡ったところに位置する支谷を利用している。最大幅30m、奥行80mを測る空間、約2,000m<sup>2</sup>をシシ垣で囲み、その内側を石積みによ

り8箇所の平坦地を造成している。シシ垣は山裾との境界域は地形に沿って丸く仕上げており、谷に面した箇所は直線をクランクさせた構造をもつ。このクランクは土地の境界域を画するためのものであると考えられ、シシ垣の機能的な要因で施されたものではないと考えられる。シシ垣で囲まれた空間の東側には狭い谷川が流れるが、通常は枯れ川状態を呈する。

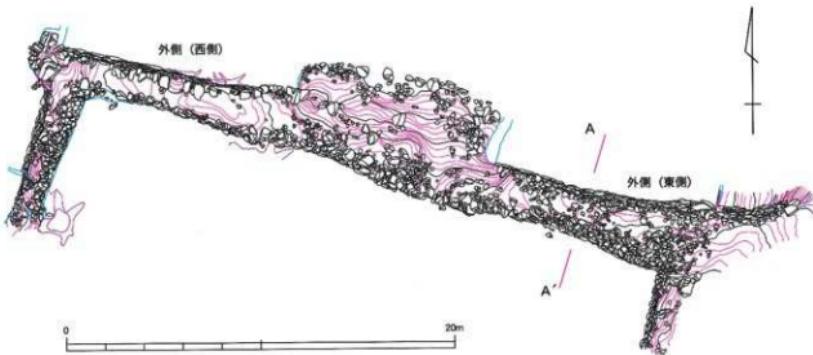
第30図 菖ヶ谷遺跡A区平面図

第30図に平面形を示した。内外面に石積みを施し、上面は貼石等は施していない。

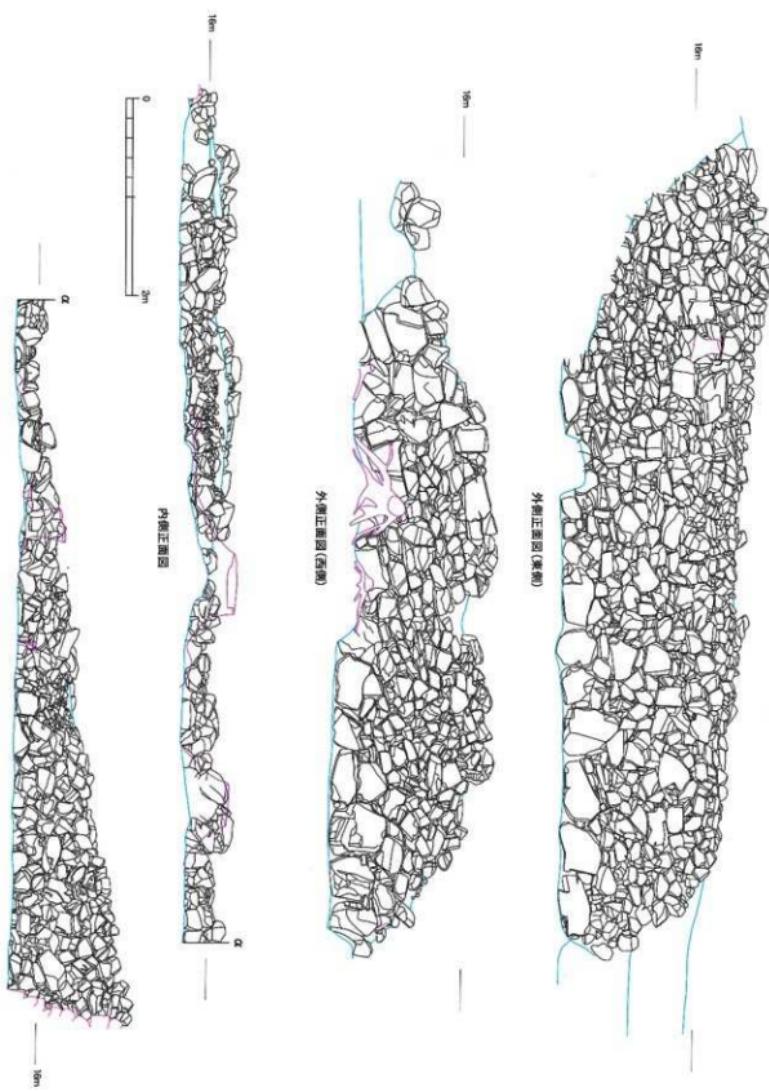
第31図 菅ヶ谷遺跡A区外側・内側正面図

A区外側の東側正面図を第31図に示し、その間は崩落していたため、本来の石積みが失われていた。両者の正面図で確認できることは、基礎部分の石列を60~80cm程度の大型の角礫で1段目を組み、その上の石積みは、20cm前後のものを中心、60cm程度の角礫を一部に加えて積み上げていることが分かる。基礎部分の石列より上部の石材の大きさはまちまちであり、あえて、大きさと積み上げ方法に企画性を探り入れたようにはみえない。なお、最も残存状態の良い箇所の高さは2m程度を測るため、本来、この高さは確実に存在していたことがうかがえる。

また、A区内側の正面図を第31図に示した。内側の地表面がシシ垣外側基礎石下面より1.2m程度高いため、内側のシシ垣の石積みの高さは東隅部分のみで1.2m測るもの、全体的には20~50cm程度にすぎないことがわかる。石積みも20~30cm程度のものがほとんどであり、残りが良くなさいもあるが、外側に比較すれば雰囲気を受ける。

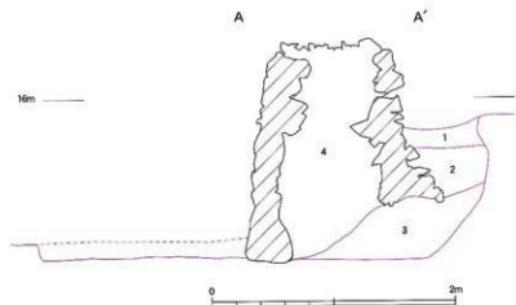
第32図 菅ヶ谷遺跡A区断面図

A区のシシ垣断ち割り土層断面は、第32図に示した。シシ垣の内側の表土（第32図1）はかっての耕作土であり、厚さ20cm程度であり、細かい角礫を含む。表土下には人頭大より小さな角礫の層（第32図2）

が40cm程度堆積しており、その下が地山（第32図3）である。表土（耕作土）と、その下の角礫層は、本来の堆積層を角礫と土壤に分け、角礫を土壤の下に敷きつめ、上の土壤を耕作土としたものであろう。また、シシ垣は周辺に存在する角礫を利用し、積み上げたものであろう。基礎部に大型の石を据え、その上に拳大から一抱えもある礫を積み上げながら、裏込めを充填していたものと思える。裏込め土（第32図4）は茶褐色土と礫の混在したものであるが、築成過程の土層は確認できなかった。裏込め土は、シシ垣最上面まで堆積しており、上面には櫛列のピットなど確認できなかった。周辺のシシ垣例をみると、櫛列やトタン柵、簾竹の植栽等がみられる場合が多いため、ここでもこのようなものが存在している可能性が考えられるが、現状では確認できなかった。

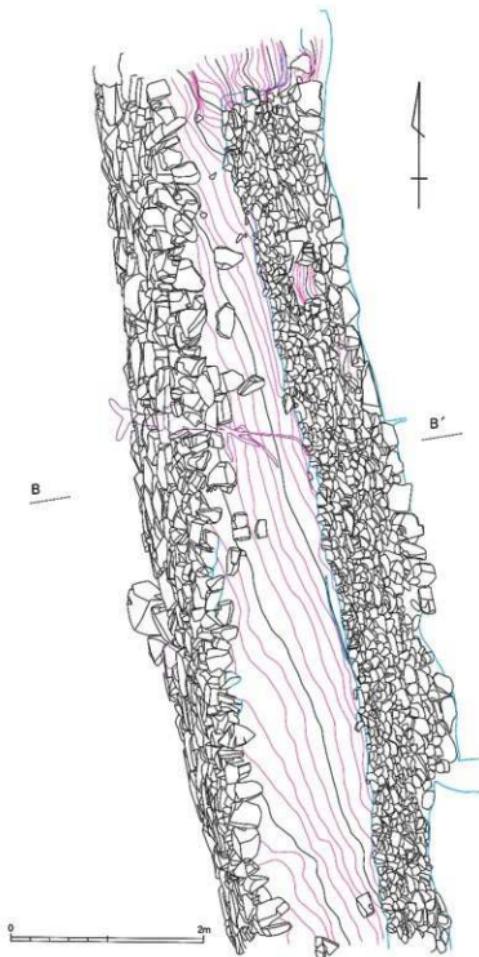
第33図 菅ヶ谷遺跡B区平面図

第33図に平面形を示した。内外面に石積みを施し、上面は貼石等は施していない。

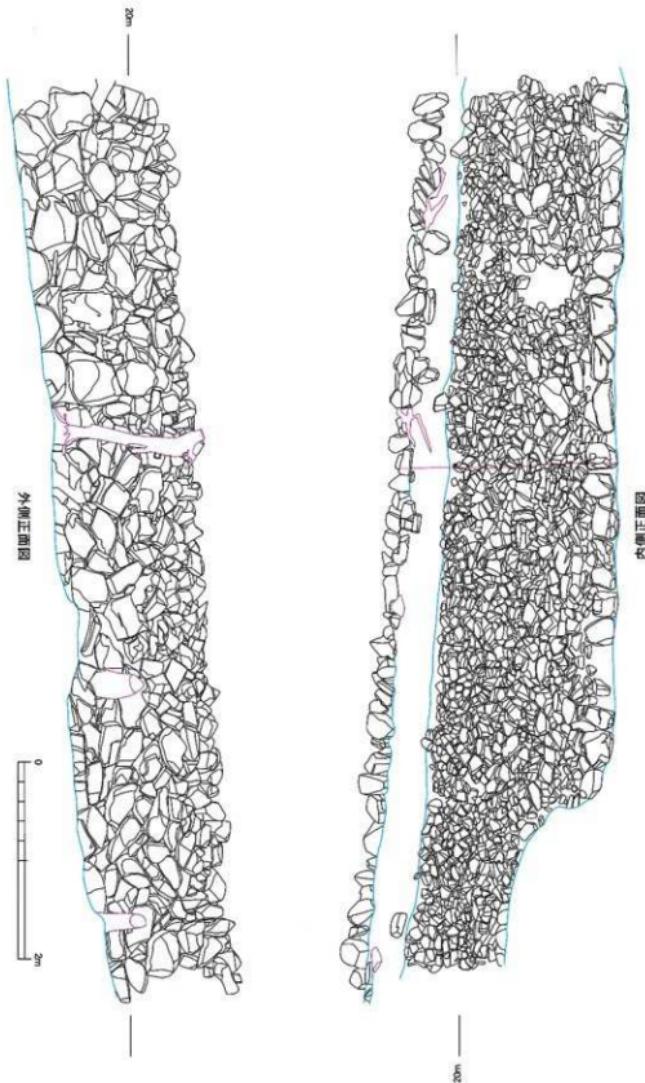
第34図 菅ヶ谷遺跡B区正面図

B区外側および内側の正面図を第34図に示した。外側正面図で確認できることは、基礎部分のみならず中下部において60~80cm程度の大型の角礫を主体に組んでいることである。また、その上部の石積みは、20~40cm前後のものを積み上げている。

内側は基礎部分の石列を40~60cm程度の大型の角礫で1段目を組み、その上の石積みは、20cm前後のものをを中心に、60cm程度の角礫を一部に加えて積み上げていることが分かる。なお、外側、内側とも高さ2m程度の石積みを施しているが、外側が地形的に高いため、内側の石積みの高さは外側に比較して60cm程度低い。

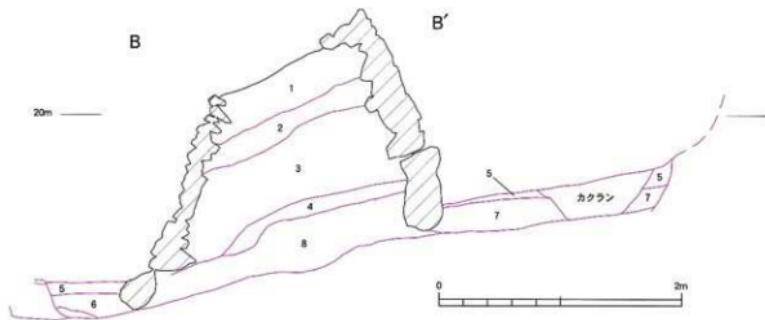
第35図 菅ヶ谷遺跡B区シシ垣断面図

B区のシシ垣断ち割り土層断面は、第35図に示した。シシ垣の内側の厚さ20cm程度を測る表土（第35図5）はかっての耕作土であり、細かい角礫を含む。表土下は地山（第35図6）である。シシ垣外側は地山上に黒褐色土（第35図7）が約20cm、堆積しているが、山側からの流入土や腐葉土が土壤化したものであろう。シシ垣は最下層（第35図8）を地山のまま残し、内外面に石組みを施し、シシ垣の基礎としている。その上には旧表土と考えられる暗茶褐色土（第35図4）が堆積しているため、シシ垣部分のみ旧堆積土に手を入れずに、シシ垣内側・外側の地形を削り、シシ垣を組み上げていったことが分かる。シシ垣堆積土層は内側が低く、基本的に外側の石積みを補う形で内側の石積み、及びそれに伴う裏込めを行った様子がわかる。このことは、外側の石積みが垂直に近く立ち、内側が比較的緩やかな傾斜をもつことと関係するであろう。裏込め土は茶褐色（第35図1）～暗茶褐色土（第35図2・3）であり、周辺の山土と同じであるため、シシ垣内の裏込めとするため、シシ垣外側を削り出したことが考えられる。

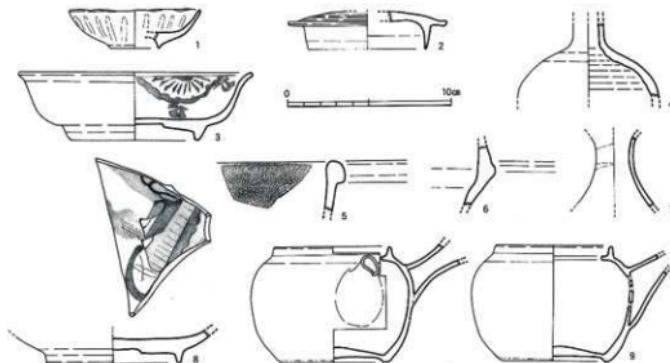
第37図 菅ヶ谷遺跡出土遺物実測図

出土遺物については、検出時の精査において、第37図4～8が確認できた。4は備前焼の徳利であり、18世紀後半から19世紀代に収まるものであろう。5は陶器の擂鉢である。19世紀代に収まるものであろうか。6は熔鑄であろう。7は関西系陶器の徳利であり、18世紀後半から19世紀代に収まるものであろう。8は肥前系磁器皿である。18世紀末～19世紀前葉のものであろう。

シシ垣断ち割り内においては、第37図1～3が確認できた。1は白磁皿である。18世紀後半から19世紀代に収まるものであろう。2は関西系陶器土瓶蓋である。18世紀後半から19世紀代に収まるものであろう。3は肥前系磁器皿である。明治初期から1870年代のものであろう。

出土遺物については、検出時の精査において、第37図9が確認できたのみで、シシ垣内からの出土遺物はみられなかった。第37図9は大正後半から昭和10年代の磁器製急須である。

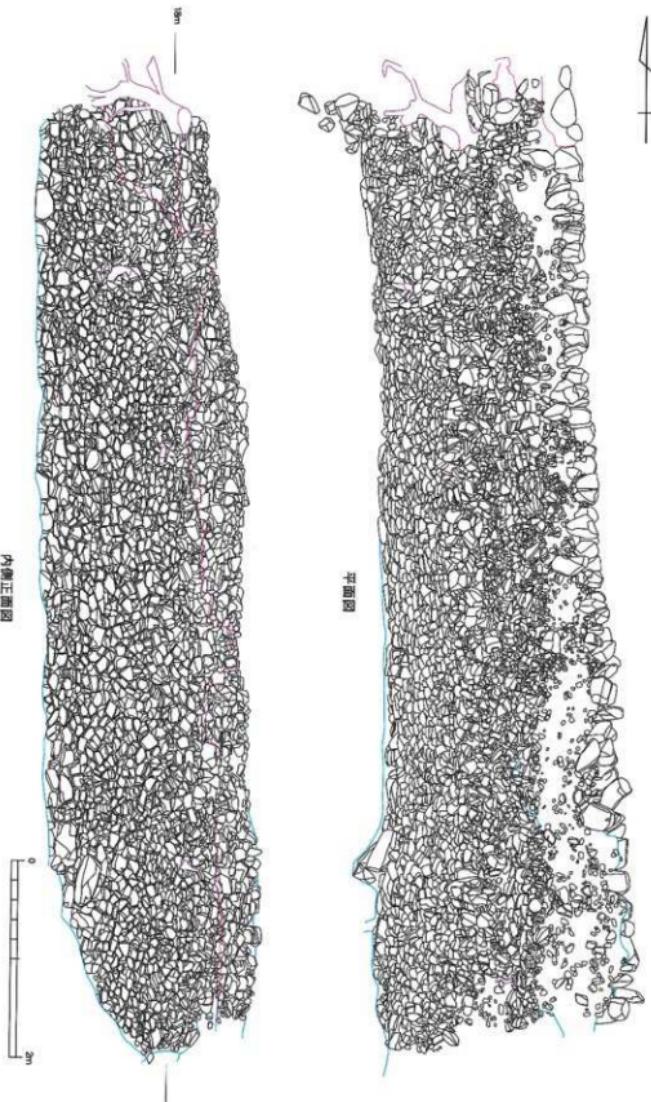
第38図 蒜ヶ谷通跡C区平面・正面図

C区は、谷の東側に流れる谷川に面するシシ垣である。C区では平面図及び内側正面図の測量のみを行った。第38図に平面形を示した。内外面に石積みを施し、上面は貼石等は施していない。

C区外側の石積みは、A・B区と同様に比較的大きな礫を使用している点では同じである。内側の積み石は、拳大から20cm内外の角礫を利用しているが、A・B区のものに比較すると比較的均質である。また、部分部分で大きさをそろえている箇所がみられるため、築成過程の石積単位や補修単位を示しているものかもしれない。なお、積み石の高さが2m程度であることや内側の石積が比較的なだらかであることは、B区と同様である。

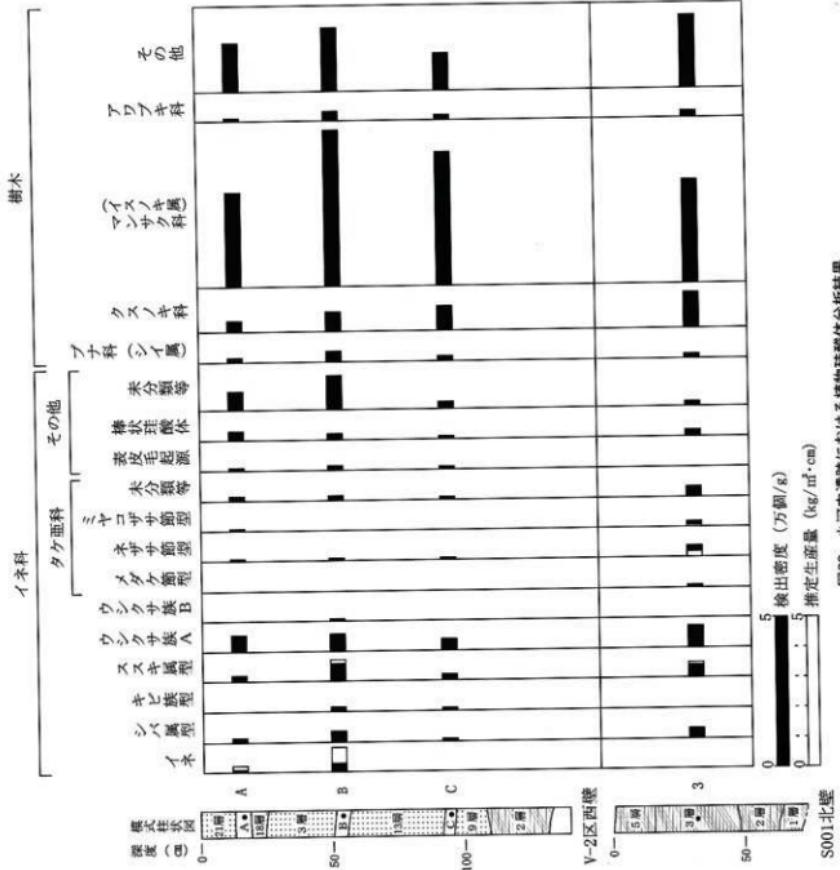
図39 小河内流域における植物珪酸体分析結果

イネ	<i>Oryza sativa</i>	0.21	0.83		
ススキ属型	<i>Miscanthus</i> type	0.16	0.70	0.18	0.48
メダケ節型	<i>Pleioblastus</i> sect. <i>Nipponocalamus</i>				0.07
ネザサ節型	<i>Pleioblastus</i> sect. <i>Nezasa</i>	0.03	0.03	0.03	0.19
ミヤコザサ節型	<i>Sasa</i> sect. <i>Crassimodi</i>	0.02			0.06
