市内遺跡発掘調査報告書2

# 平成21年度 調査報告書

札幌市教育委員会

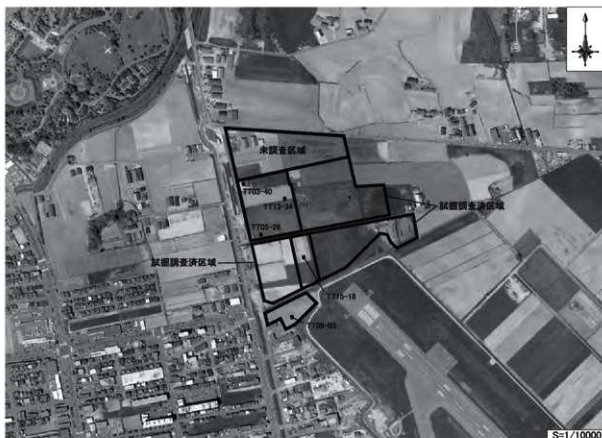
第13図 整理番号07-3-323 試掘調査実施箇所

事業地は札幌市東区丘珠町～栄町に所在し、地形的には伏龍川左岸に広がる沖積低地に相当する。3次試掘は、2次試掘で縄文時代の遺構・遺物を発見し、新規の埋蔵文化財包蔵地H542遺跡として周知資料の整備を行った範囲よりも西側を調査対象とし、88箇所を試掘坑を設定して実施した。調査の結果、2次試掘で確認した縄文時代の包含層(黒色シルト～粘土)に対応する土層が確認されたものの、遺構・遺物は発見されなかった。黒色土壌上面の標高を比較すると、H542遺跡付近は標高4.0m以上であるのに対して、3次試掘対象範囲の北西端は標高3.0m程しかなく、事業地付近は南東から北西に向かって徐々に標高が減じる旧地形であったものと推測された。

3次試掘の結果を北海道教育委員会に報告したところ、試掘調査が終了した区域については工事に着手して差し支えないが、事業地北側の未調査区域については、あらかじめ試掘調査を実施する必要がある旨の回答が出された。

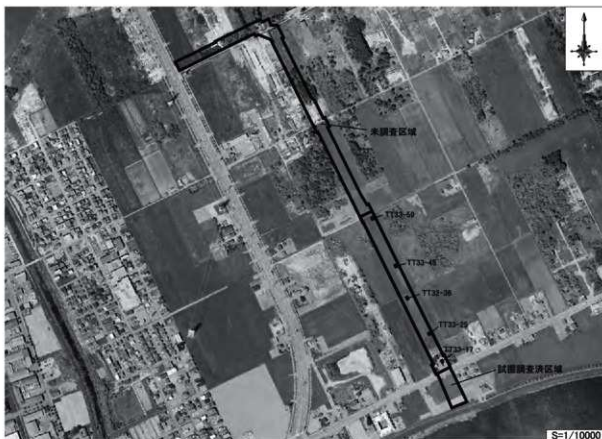
第15図 整理番号07-3-325 試掘調査実施箇所

事業地は札幌市東区中沼町に所在し、地形的にはモエレ沼北側に広がる沖積低地に相当する。2次試掘は、中野幹線から約450m程北側までを調査対象とし、68箇所の試掘坑を設定して実施した。調査の結果、南端部では厚さ0.3～1.0m程の盛土下に、それ以外では厚さ0.1～0.3m程の耕作土下に自然堆積層が確認されたが、遺構・遺物は発見されなかった。南端部では、自然堆積層の上位に黒みの強いシルトや粘土質シルトが、中位に黒みの強い粘土質シルトが堆積し、北に進むと、この間に植物遺体を多量に含む泥炭質の土壌が介在し、北側ほど厚みを増していく状況が確認された。

2次試掘の結果を北海道教育委員会に報告したところ、試掘調査が終了した区域については工事に着手して差し支えないが、事業地北側の未調査区域については、あらためて試掘調査を実施する必要がある旨の回答が出された。

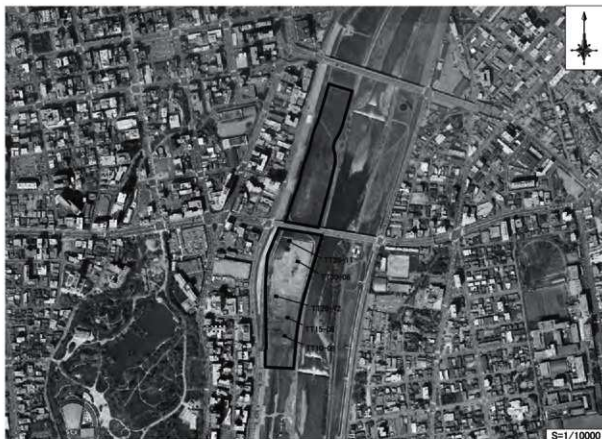
第17図 整理番号07-3-334 試掘調査実施箇所

事業地は、豊平川左岸の河川敷に相当し、南大橋を挟んで上流側と下流側とに別れる。試掘調査は、散策路等の造成のみが計画されている下流側ではなく、敷地全域での緑地造成が計画されている上流側を対象とし、14箇所の試掘坑を設定して実施した。調査の結果、ほとんどの試掘坑で厚さ0.5～1.5m程の盛土直下に砂礫層の堆積が確認され、遺構・遺物は発見されなかった。

この調査結果を北海道教育委員会に報告したところ、本事業については工事に着手して差し支えない旨の回答が出された。

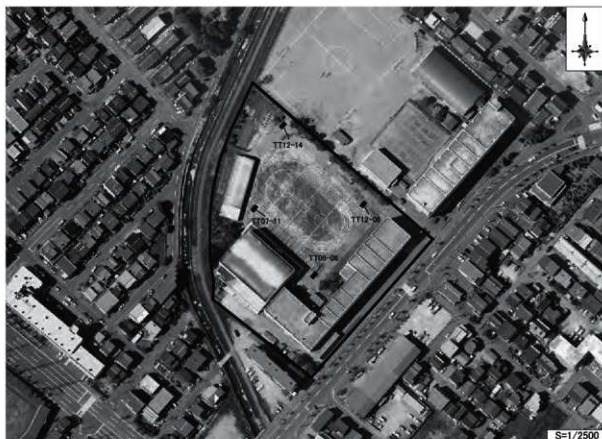
第19図 整理番号08-3-322 試掘調査実施箇所

試掘調査は、校舎・体育館・プールの建つ事業地南東側・南西側・北西側を避け、事業地北東側のグラウンドに30箇所の試掘坑を設定して実施した。調査の結果、大半の試掘坑で、0.5～1.3m程の盛土下に自然堆積層が確認されたが、遺構・遺物は発見されなかった。自然堆積層の上部には橋前a火山

灰に相当するものと推測される灰橙色の火山灰が認められ、それより下には、植物の残骸を多量に含む泥炭質の土壌が厚く堆積し、横倒しの大木の幹や埋没した大木の根が多く確認された。

この調査結果を北海道教育委員会に報告したところ、本事業については工事に着手して差し支えない旨の回答が出された。

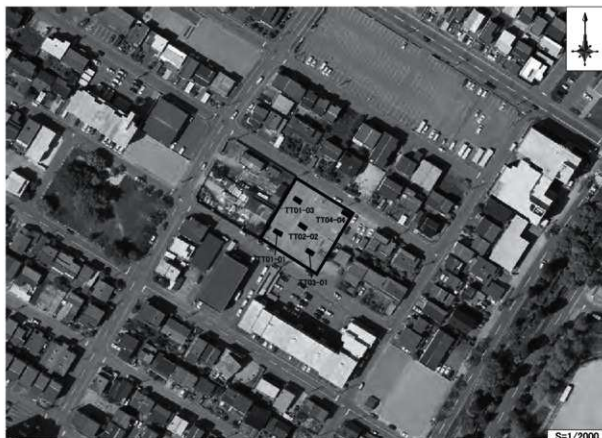
第25図 整理番号09-3-302 試掘調査実施箇所

事業地は、道道札幌環状線に面し、市立札幌小学校の南側隣接地に所在する。伏古拓北通の東側、伏龍川の上流域に位置し、昭和29年撮影の航空写真では、伏龍川が事業地を西から東へと横断し、札幌小学校の東側を迂回するように大きく蛇行する状況を確認することができる。

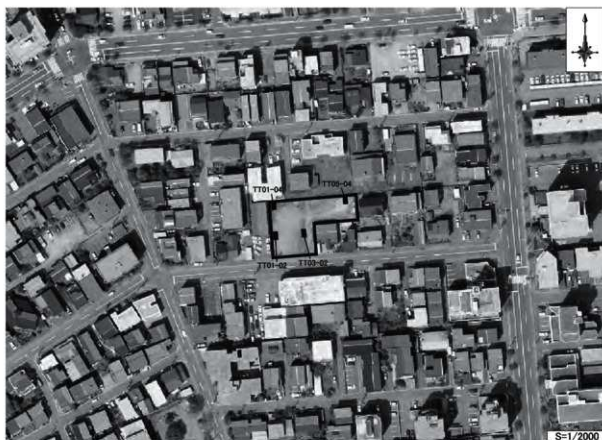
第33図 整理番号09-3-306 試掘調査実施箇所

試掘調査は、事業地全体に8箇所の試掘坑を設定して実施した。調査の結果、厚さ0.3～1.0m程の盛土下に自然堆積層が確認されたが、遺構・遺物は発見されなかった。事業地南西端では、盛土直下に扇状地の基盤をなす砂礫層上部が露出していたが（第34図TT01-02土層断面模式図参照）、それ以外の範囲では、盛土・耕作土下にシルトや細砂が堆積し、さらにその下に砂礫層が堆積していた。事業地中央の南東から北西に向かって低所が延び、事業地北西端に設定したTT01-04では西側に向かって落ち込む堆積状況が確認されたことから、上記した地質図のとおり、礫岩山麓から円山方面へと下る河川が本事業地内を南東から北西方向に縦断していることが明らかとなった。

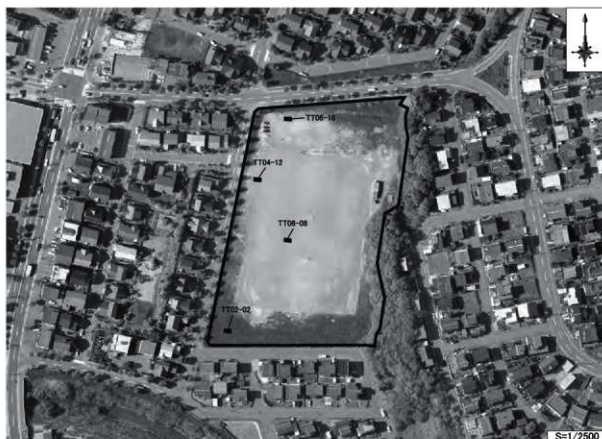
第35図 整理番号09-3-307 試掘調査実施箇所

事業地は東西2地区に分かれ、両地区間の距離は直線で100m程ある。いずれの地区も伏古拓北通の東側、伏龍川の上流域に所在する。試掘調査は、東西両地区で計19箇所の試掘坑を設定して実施した。調査の結果、東西両地区ともに厚い盛土が確認され、少数の試掘坑で河川内堆積と考えられる細砂を主体とする自然堆積層が認められたが、遺構・遺物は発見されなかった。

この調査結果を北海道教育委員会に報告したところ、本事業については工事に着手して差し支えない旨の回答が出された。

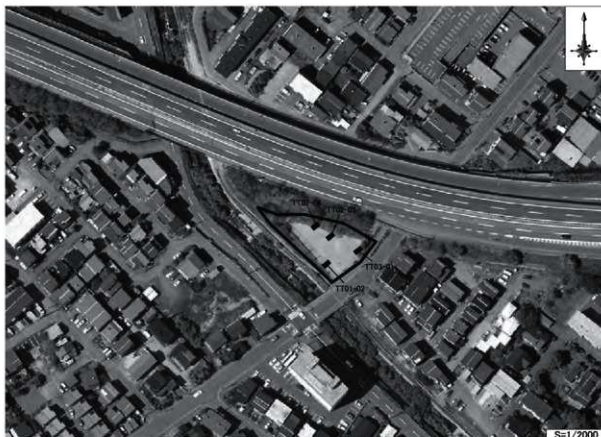
第41図 整理番号09-3-311 試掘調査実施箇所

事業地は、北側を札幌自動車道に、南西側を中の川に区画された狭小な三角地である。試掘調査は、事業地全体に10箇所の試掘坑を設定して実施した。事業地南西側の中の川沿いに設定した試掘坑では、現地表面から深さ1.7～2.5m程下まで厚い盛土・旧表土が認められ、その下に河川堆積物と考えられる細砂や砂礫の堆積が確認された。一方で、事業地北東側に設定した試掘坑では、旧建物の基礎がそのまま残置されている状況が認められたものの、TT02-03で現地表面から1.3m程下に、TT02-04で現地表面から0.5m程下に黒褐色シルトの堆積が確認され、この黒褐色シルト中から縄文土器の破片と黒曜石の石器・剥片等が出土した。また、TT03-01では、現地表面から1.5～1.6m程下で暗褐色シルトが確認され、それより下位の砂礫層中から縄文土器の破片と黒曜石の剥片が出土した。

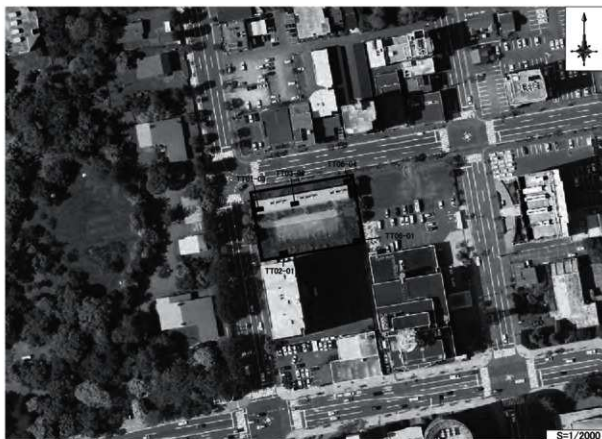
第45図 整理番号08-2-342 試掘調査実施箇所

事業地は、JR函館本線桑園駅西に約500m強のところを所在し、地形的には豊平川扇状地の扇端部から沖積地へと降る地形の変換部に相当する。明治29年版地形図では、本事業地の西側250m程のところを「ヨコシベツ」が北流し、現在の中央卸売市場付近で琴似方面から流れる「ケネウシベツ」

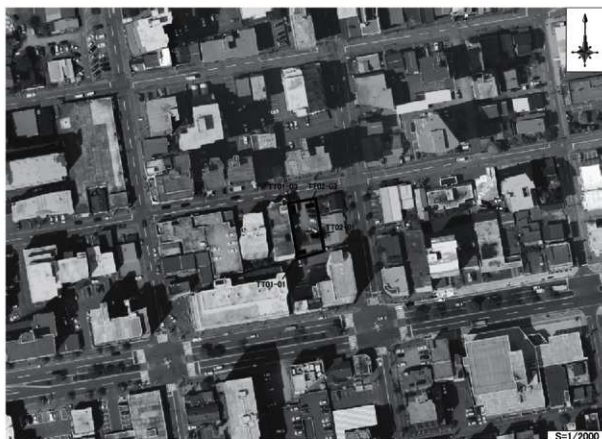
第55図 整理番号09-2-321 試掘調査実施箇所

札幌市中央区大通西23丁目で共同住宅建設工事が計画され、事業地は「札幌市埋蔵文化財包蔵地分布図」（平成17年10月31日発行版）に示された「埋蔵文化財が発見される可能性の高い地区」に該当
