市内遺跡発掘調査報告書2

平成21年度 調査報告書

札幌市教育委員会

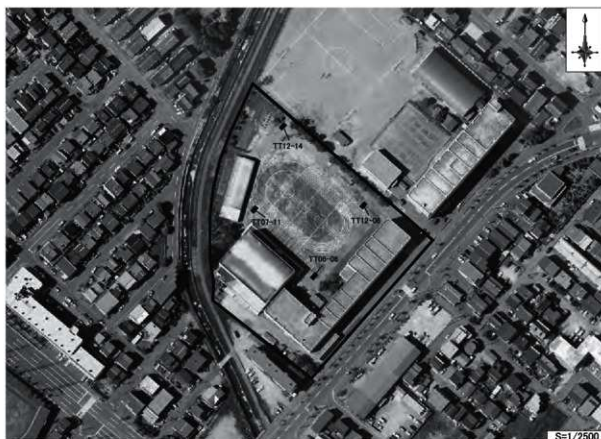
第19図 整理番号08-3-322 試掘調査実施箇所

試掘調査は、校舎・体育館・プールの建つ事業地南東側・南西側・北西側を避け、事業地北東側のグラウンドに30箇所の試掘坑を設定して実施した。調査の結果、大半の試掘坑で、0.5～1.3m程の盛土下に自然堆積層が確認されたが、遺構・遺物は発見されなかった。自然堆積層の上部には榎幹 a 火山

灰に相当するものと推測される灰橙色の火山灰が認められ、それより下には、植物の残骸を多量に含む泥炭質の土壌が厚く堆積し、横倒しの大木の幹や埋没した大木の根が多く確認された。

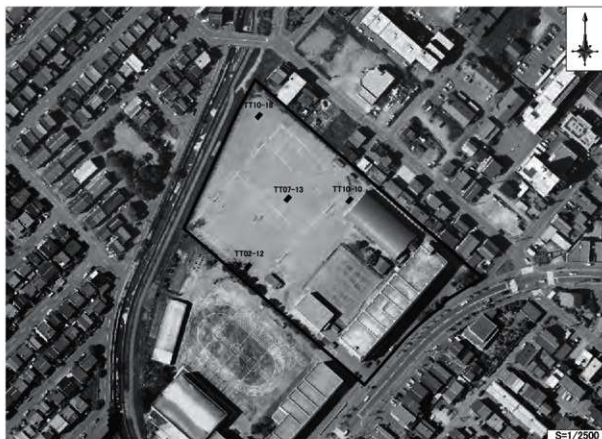
第21図 整理番号08-3-323 試掘調査実施箇所

事業地は、上記した北白石小学校（整理番号08-2-322）の北東側隣接地である。試掘調査は、校舎等の建つ事業地南東側を避け、事業地北西側のグラウンドに45箇所の試掘坑を設定して実施した。調査の結果、大半の試掘坑で、厚さ1.0m内外の盛土下に自然堆積層が確認されたが、遺構・遺物は発見されなかった。自然堆積層の層相は、隣接する北白石小学校の状況と同様であり、事業地付近は、かつての月寒川に沿って広がる湿地帯に相当するものと考えられた。

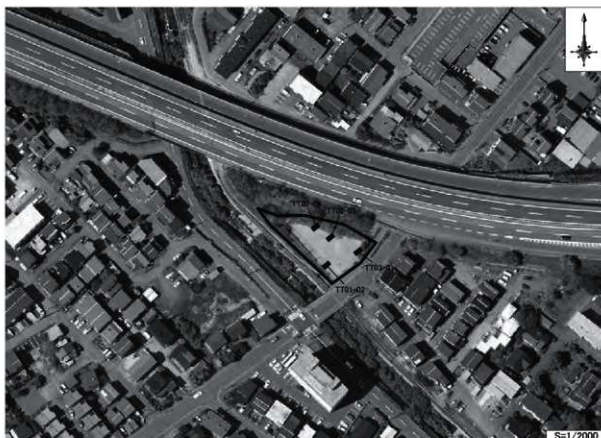
第41図 整理番号09-3-311 試掘調査実施箇所

事業地は、北側を札幌自動車道に、南西側を中の川に区画された狭小な三角地である。試掘調査は、事業地全体に10箇所の試掘坑を設定して実施した。事業地南西側の中の川沿いに設定した試掘坑では、現地表面から深さ1.7～2.5m程下まで厚い盛土・旧表土が認められ、その下に河川堆積物と考えられる細砂や砂礫の堆積が確認された。一方で、事業地北東側に設定した試掘坑では、旧建物の基礎がそのまま残置されている状況が認められたものの、TT02-03で現地表面から1.3m程下に、TT02-04で現地表面から0.5m程下に黒褐色シルトの堆積が確認され、この黒褐色シルト中から縄文土器の破片と黒曜石の石器・剥片等が出土した。また、TT03-01では、現地表面から1.5～1.6m程下で暗褐色シルトが確認され、それより下位の砂礫層中から縄文土器の破片と黒曜石の剥片が出土した。
