那霸市内遺跡 VII

—首里旧金城村跡—

—御茶屋御殿跡—

那覇市文化財調査報告書第 106 集

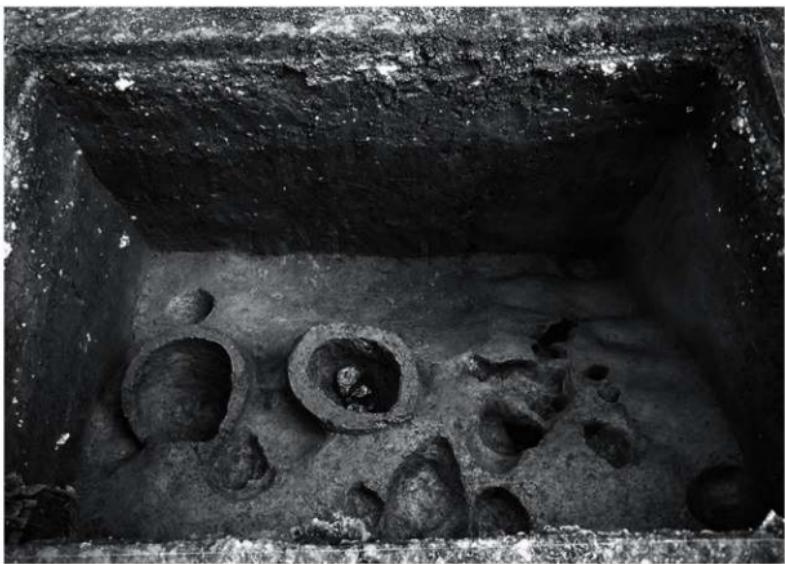
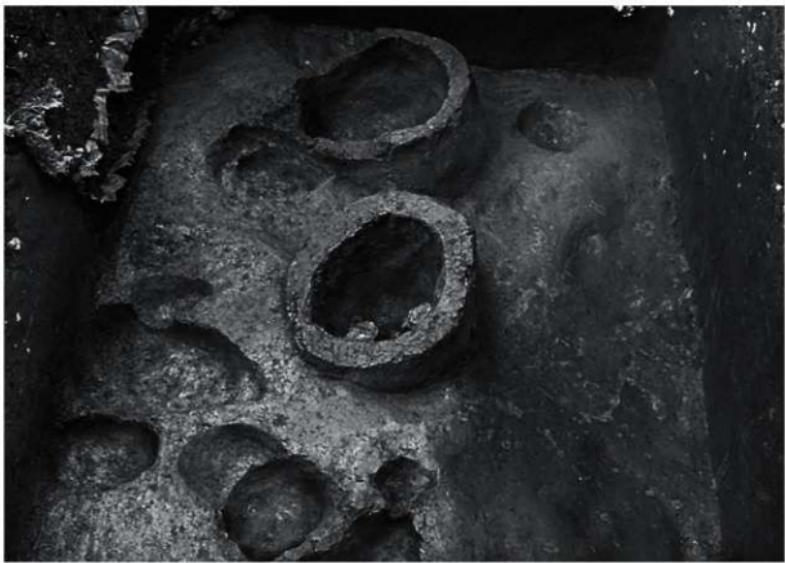
図版3 上段：遺構の完掘状況（南側より）
下段：遺構の完掘状況（東側より）

層序は表土から地山を含め9枚が確認された。以下、各層について略述する。土層セクションは発掘坑内の東西南北4壁面全てを掲げた（第7・8図、図版3・4）。

13本のピットが検出された（第7～10図、図版3・4）。これらにはサイズに大小があり、また遺構同士の重複により掘方形状の不明瞭なものもある。特徴について個別に略述する。

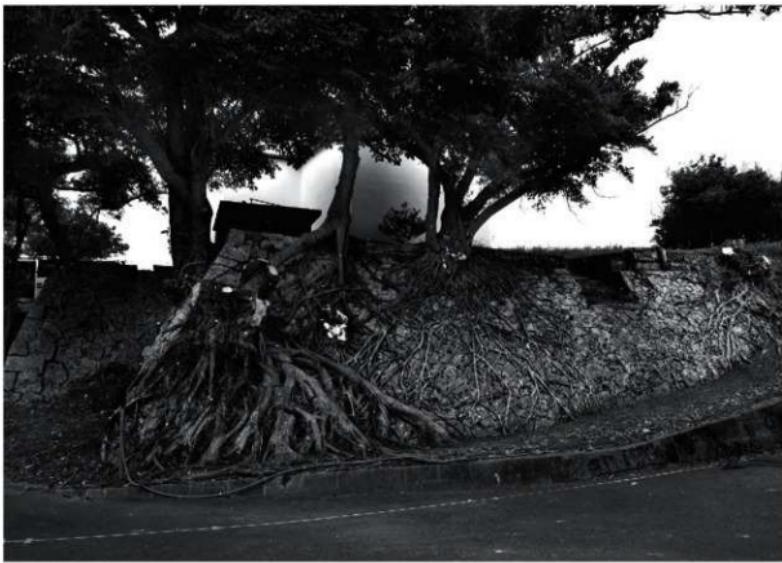
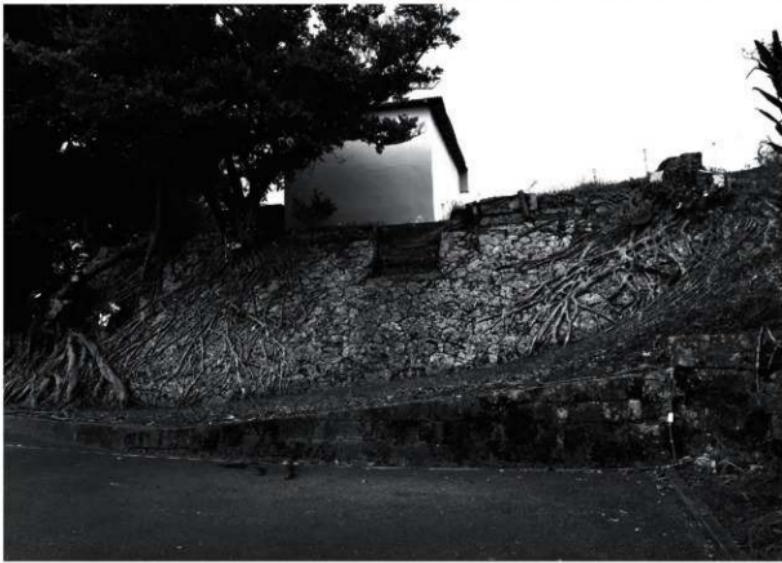
図版 1 石積 A 面の状況
上段：石積 A 面の状況（南西から）
下段：石積 A 面の状況（南から）

石積 A 面については南東側の石積最上段が標高約 131.5m、北西側の石積最下段が標高約 128.0m であった（第 7 図）。石積最下段から最上段にかけて約 60 度の傾斜を持つ。石積の残存状態は比較的良好である。ただし南東端および中央部から北西端にかけて樹木の根が張っており、石積裏側まで入り込んでいる状態である。また一部はコンクリート等で覆われたりしている箇所も見られる。

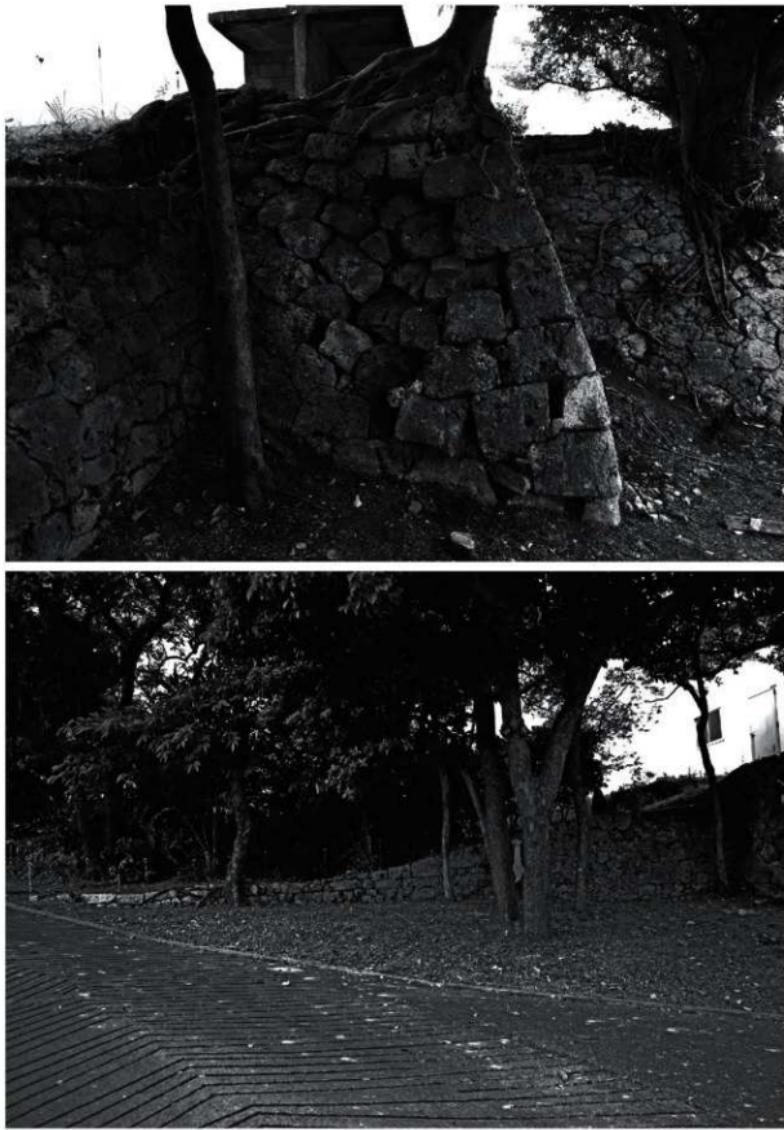
図版3 石積D・E面の状況
上段：石積D面の状況（西から）
下段：石積E面の状況（南から）

石積 D 面については北側の石積最上段が標高約 131.0m、南側の石積最下段が標高約 128.3m であった（第 8 図）。石積最下段から最上段にかけて約 73 度の傾斜を持つ。石積最上面には樹木の根が石積に張っている状態である。樹木の張り出しの影響か石積に若干の崩れがみられるが、石積南側の残状態は比較的良好である。

石積 E 面については南東側の石積最上段が標高約 130.1m、石積最下段が標高約 129.1m であった（第 9 図）。石積最下段から最上段にかけて約 83 度の傾斜を持つ。石積の残存状態は比較的良好である。ただし石積二ヵ所において樹木の根が張っており、石積裏側まで入り込んでいる状態である。また一部はコンクリート等で覆われたりしている箇所も見られる。

石積の積み方は、主に石を多角形に加工し互いに噛み合うように積むあいかた積みと呼ばれる技法を用いている。積まれている石は、地表から1.5mまでが一辺約50cmの石灰岩が用いられており、1.5mから石積頂部では一辺約20cmの石が用いられている。経年劣化によるものか石積の間隔に若干の空隙がある。ただし各面と接する角部分やE面には、方形の石を用いて構築されている荒い布積みの技法を用いている。E面については積み方や勾配などを考慮して、他の面の石積みと若干の性格の差異がみられる。

またE面石垣の複数の最上部の石において、方形の浅い溝が確認された。この方形の溝はヒジ川橋などで欄干を枘穴に類似する。そのことより、最上部の石で確認された方形の浅い溝は枘穴と考えられ、欄干が設置されていた可能性が示唆される。

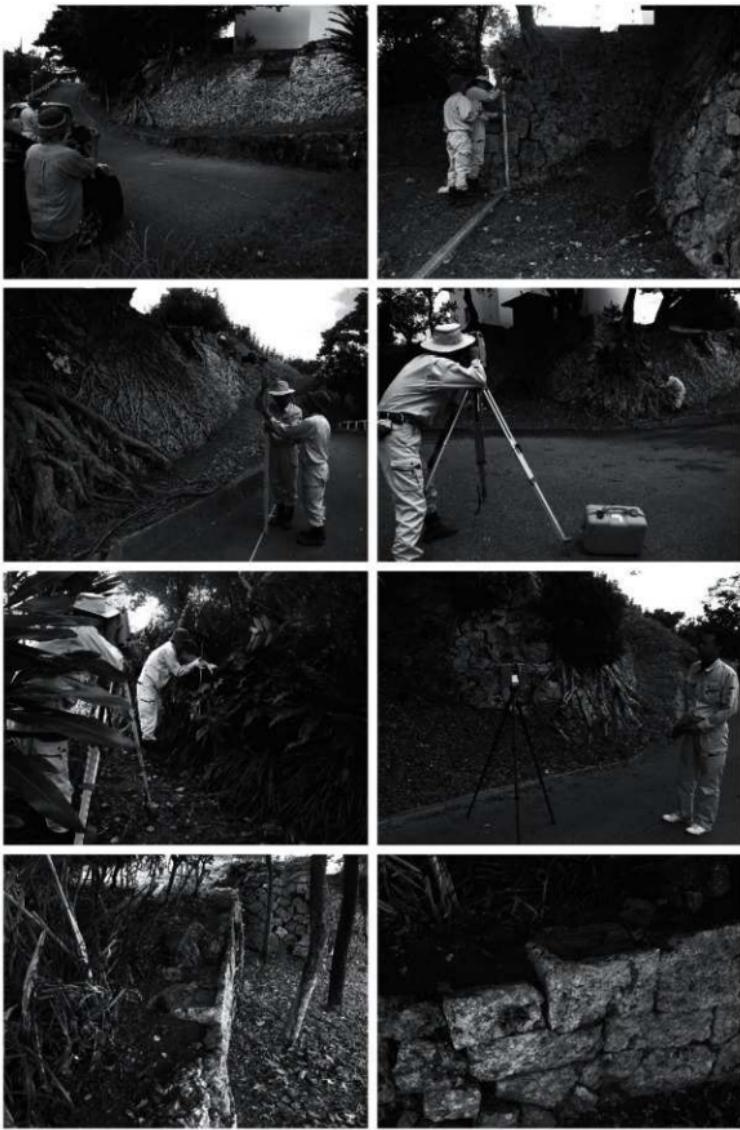
図版 5 調査作業の状況

1段目左：撮影作業状況
2段目左：写真測量作業状況
3段目左：石積測量作業状況
4段目左：枘穴確認状況（西から）

1段目右：写真測量作業状況
2段目右：石積測量作業状況
3段目右：レーザー測量作業状況
4段目右：枘穴確認状況（南から）
