泉大津市文化財調査報告29

泉大津市埋蔵文化財発掘調査概報15

泉大津市教育委員会

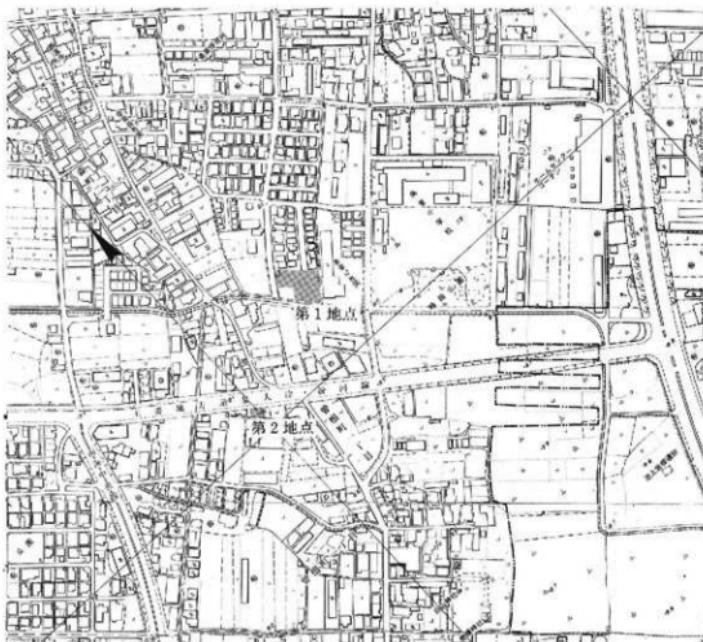
第2図 池上曾根遺跡調査地点図 (1 : 5,000)

本遺跡は泉大津市の東部北寄りにあり、東西500m、南北1,500mの規模を有する。中心部は和泉市池上町にあり、約114,000m²が昭和51年に、国の史跡に指定されている。本市における史跡指定地周辺は、面積が狭く基礎掘削深度の浅い建物の建設が多いこともあり、あまり調査が行われておらず、その実態は不明な点が多くある。しかし、曾根神社付近で、弥生時代後期～古墳時代前期にかけての遺物を多数検出していることから、池上曾根遺跡の中心部分の衰退後に、縁辺部への広がりの可能性を示すものと考えられる。

本年度は、2箇所の発掘調査を実施したが、いずれも全面調査には至っていない。

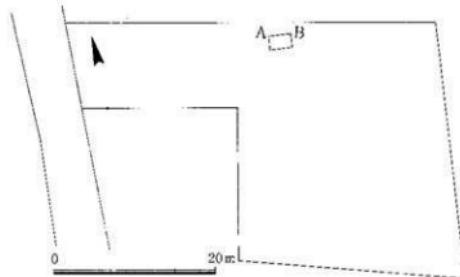
第3図 池上曾根遺跡 第1地点 掘削位置図

当該地は、遺跡の中央部やや北寄りの地点にあり、約600m東には条東小学校が位置する。共同住宅建設が予定されたため建設工事に先立ち発掘調査を実施した。敷地中央部分より北側に、幅1.2m、長さ2.4mのトレンチを設定し、深さ1.4mまで重機で掘削を行った。その後、人力で、壁面及び床面を削平し、土層断面及び床面の観察を中心とする調査を行った。

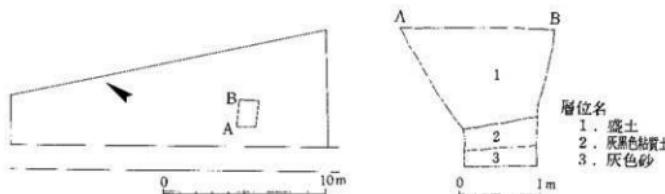
第5図 池上曾根遺跡 第2地点 掘削位置図（左）、北壁断面図（右）

当該地は遺跡の西端に位置し、北側で府道松ノ浜曾根線に面している。車庫及び事務所の建設が予定されたため、工事に先立ち発掘調査を実施した。敷地の中央よりやや南寄りに、幅1.1m、長さ1.7mのトレンチを設定し、重機で深さ1.7mまで掘削を行った。その後、人力で壁面及び床面を掘削し、土層断面及び床面の観察を中心とする観察を行った。

トレンチの層序は上層より次の通りである。当該地は前面道路建設の際、道路面と高さをあわせるために盛土がなされており、1.2m近く盛土（1層）が認められる。続いて、灰黒色粘土（2層・25~35cm）、灰色砂（3層）に至る。3層は土師器・須恵器・瓦器を含む遺物包含層であるが、いずれも細片のため図示し得ない。遺構は検出できなかった。断面実測作成と、写真撮影を行い調査を終了した。

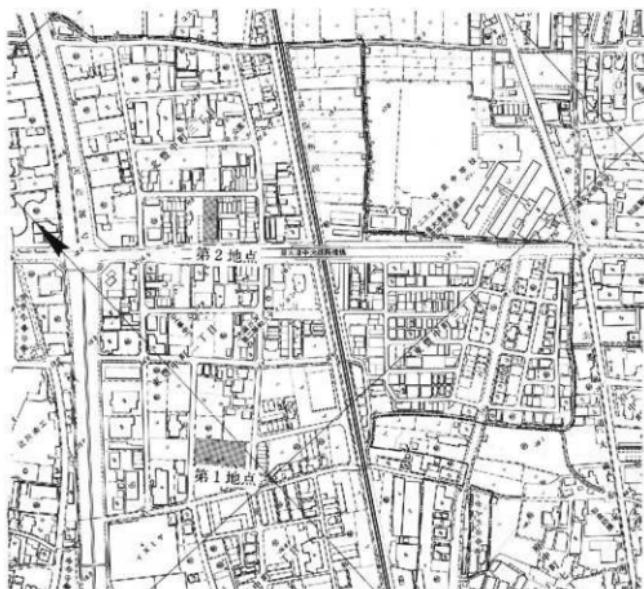
第6図 豊中遺跡調査地点 (1:5,000)

豊中遺跡は、本市で最も大規模な調査が継続して行われてきた遺跡である。そのため、遺跡の実態や性格も他の遺跡と比べると明らかになっている部分が多い。時代は、縄文・古墳・平安・中世と複合しているが、国道26号線周辺は古墳時代の、泉大津中央線付近は平安～中世の、それぞれの中心部分になっていたことがうかがえる。さらに遺跡内には寺院の字名も残っており、遺物より平安時代まで遡ると思われるが、造構は不明である。

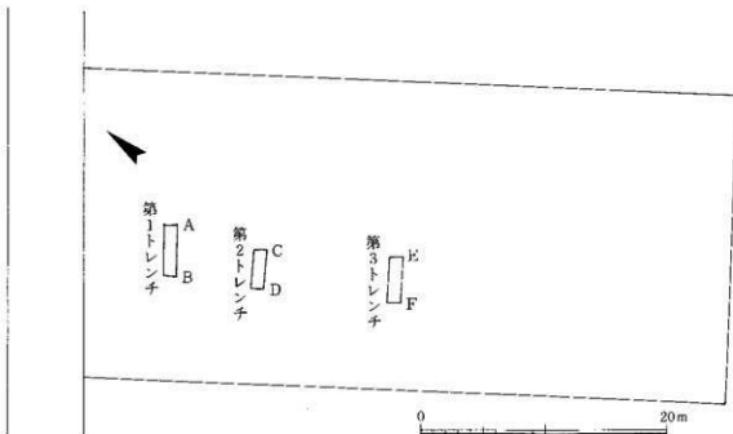
第7図 豊中遺跡 第1地点 挖削位置図

当該地は豊中遺跡のほぼ中央にあり、50m西には国道26号線が位置する。鉄骨造4階建て共同住宅の建設が予定されたため、建設工事に先立ち調査を実施した。当該地の南隣の敷地では、敷地ほぼ全面にわたり竪穴住居を検出したため、造構の広がりを確認するため、3箇所にトレンチを設定した。いずれも重機での掘削の後、人力で壁面・床面を削平した。

敷地の西端に幅1.2m、長さ4.4m、深さ1.1mの規模のトレンチを設定した。盛土(30cm)、旧耕土(30cm)、旧床土(8cm)の下層に土師器を含む灰色粗砂(20~30cm)がみられる。この層以下は、北側では灰色を基調とした砂層が続く。この砂層には遺物は認められない。南側では灰色粘質土の上に炭及び土師器を含む茶灰色粘質土がみられる。この灰色粘質土は北へ向かって、灰色の砂層に潜り込んでいく様相で、流路の肩となる可能性がある。灰茶色粘質土は現況G。しょり約75cmの深さを測る。

第1トレンチの流路の範囲を確認するため、6m東に平行して設定した。幅1m、長さ3.6m、深さ1.1mを測る。第1トレンチでの灰色粗砂は認められるが、流路の肩部分は認められない。

第2トレンチのさらに10m東に設定した。幅1m、長さ3.8、深さ1.4mを測る。土層の堆積は、粘質土と砂層の交互の堆積が認められるが遺物は全く検出できなかった。

これらの結果より、第1トレンチから第2トレンチの間にかけて南北方向の流路の存在が認められた。建設予定建物の基礎は120cmと、流路肩部分の破壊は免れないので、西側部分60mに限り調査を実施することとした。調査は原因者負担となるため、改めて報告することとしたい。

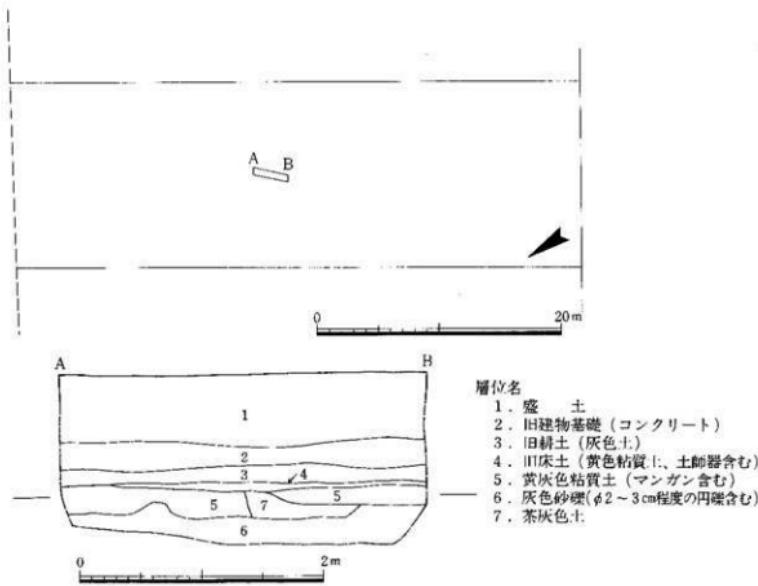
第9図 豊中遺跡 第2地点 掘削位置図（上）、南壁断面図（下）

遺跡の中央部やや東寄りに位置し、南側で泉大津中央線の側道部分と接する。共同住宅建設が予定されたため、工事着工に先立ち調査を実施した。まず、敷地のほぼ中央に幅1m、長さ3mのトレンチを設定し、深さ1.4mまで重機で掘削を行う。続いて、人力で壁面・床面を削平し、観察を実施した。

層序は上層より、盛土(1層・60cm)、既存建物の基礎と思われるコンクリート(2層・22~26cm)、旧耕土上の灰色土(3層)、旧床土の黄色粘質土(4層)と続く。以下、黄灰色粘質土(5層)、灰色砂礫(6層)と続き茶灰色土(7層)に至る。4層は、土師器を含み遺物包含層である。

るが、遺構は認められない。建設予定建物の基礎は、遺物包含層まで達しないので、断面実測図と写真撮影を行い調査を終了した。

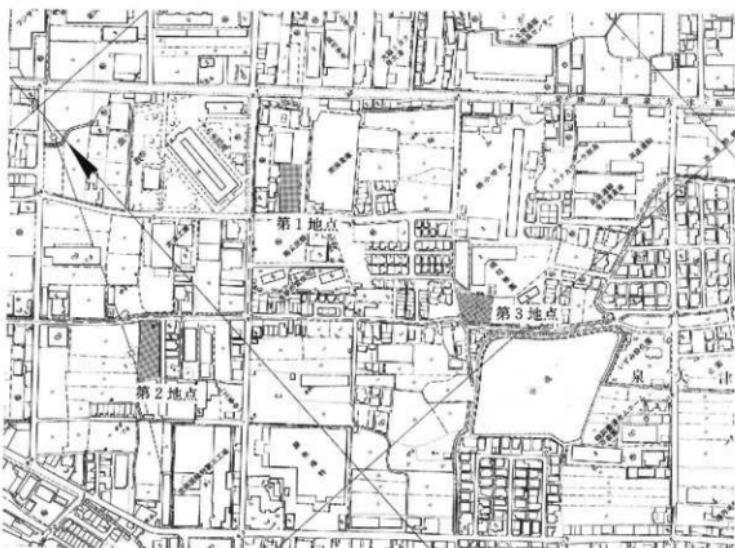
第10図 虫取遺跡調査地点図 (1 : 5,000)

虫取遺跡は、市立南公民館を中心に半径800mの範囲を有する。昭和59年の市教育委員会の調査により旧諸瀬池（現楠小学校）の西側堤防部分で、弥生時代前期のV字溝を検出したことにより、その付近が遺跡の中心部分と推測されているが、その後の調査では、明確な遺構の発見はない。しかし、市街地化の進む本市にあっても、比較的耕作地の多い地域があるので、今後も調査が継続して行われるであろう。本年度は3箇所で調査を実施した。

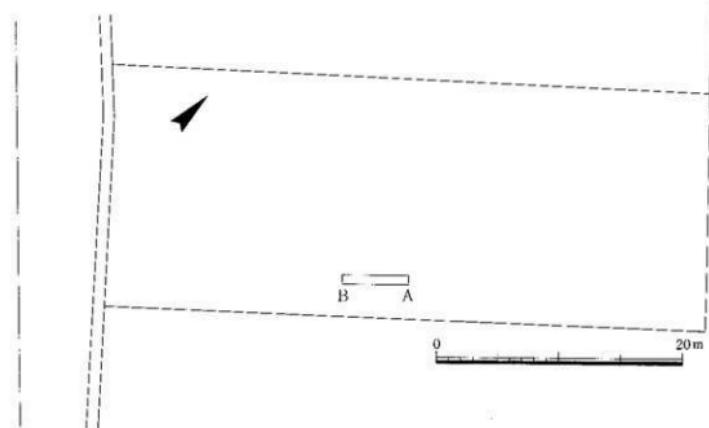
第11図 虫取遺跡 第1地点 挖削位置図

遺跡のほぼ中央部に位置し、前面道路をはさんで10m東に市立南公民館が位置する。共同住宅建設工事に先立って調査を実施した。敷地の西隅に幅0.8m、長さ3mのトレーニングを設定し、重機で深さ0.8mまで掘削を行う。その後、人力で壁面・床面観察を実施した。

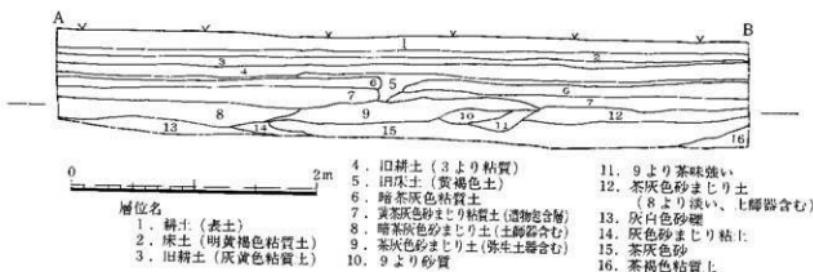
第12図 虫取遺跡 第1地点 東壁断面図

層序は上層より、表土の耕土（1層）、床土の明黄褐色粘質土（2層）、旧耕土の灰黄色粘質土（3層及び4層）、旧床土（5層）まではほぼ水平に堆積が認められる。これらと、暗茶灰色粘質土（6層）を除去すると、黄茶灰色砂混じり粘質土（7層）、暗茶灰色砂混じり粘質土（8層）、茶灰色砂混じり土（9層）が認められるが、これらは土師器片及び弥生土器片を含む遺物包含層で

ある。南側ではこれらの層が薄くなっていくので北側にトレンチを延長し、全長を5.6mとした。延長した北側でも土師器を含む茶灰色砂混じり土（9層）がみられるが、徐々に薄くなっていくようである。北側では、9層に代わり8層に類似した遺物包含層が認められるが（12層）、下層は、砂疊層の堆積が顕著である（13～16層）。遺物は土師器片と弥生土器の底部の破片を検出したが、遺構は認められない。建設予定建物の基礎は遺物包含層まで達しないので、断面実測図作成と写真撮影を行い調査を終了した。

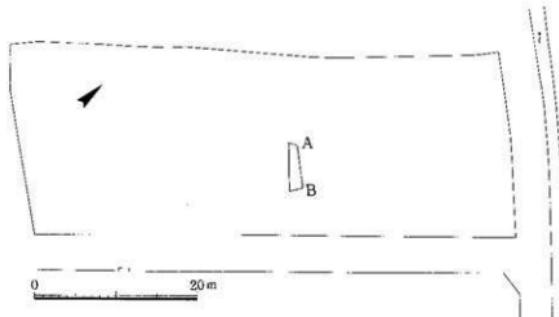
第13図 虫取遺跡 第2地点 掘削位置図

当該地は虫取遺跡の中央部より南西に位置する。共同住宅建設工事に先立って調査を実施した。敷地のほぼ中央部に幅1m、長さ6.3m、の規模のトレンチを設定し、重機で深さ0.7～1.2mまで

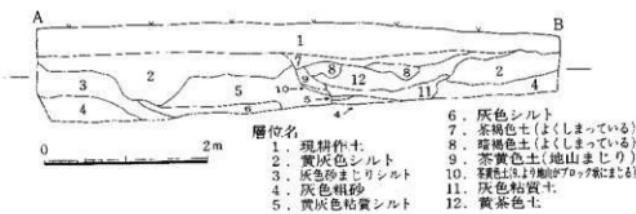
第14図 虫取遺跡 第2地点 北側断面図

トレンチの層序は、最上層の現在の耕土（層）が約30cm堆積し、その直下より最大幅2.4mの溝状の堆積が認められる。トレンチ西側より約3mの地点である。溝状の堆積を示す土層は、上層より、茶褐色土（7層）、暗茶褐色土（8層）、黄茶色土（12層）、灰色粘質土（11層）の順で、黄灰色粘質シルト（5層・地山）、灰色粗砂（4層）に至る。7層及び8層は非常によくしまっており、5層付近の茶黄色土（9層及び10層）には、地山がブロック状に含まれる。溝状の堆積以外の層序は、黄灰色を基調とした地山である。どの層からも遺物は全く検出できず、時期は不明。今回の予定建設の基礎は盛山内におさまるために、断面実測図と写真撮影を行い調査を終了した。

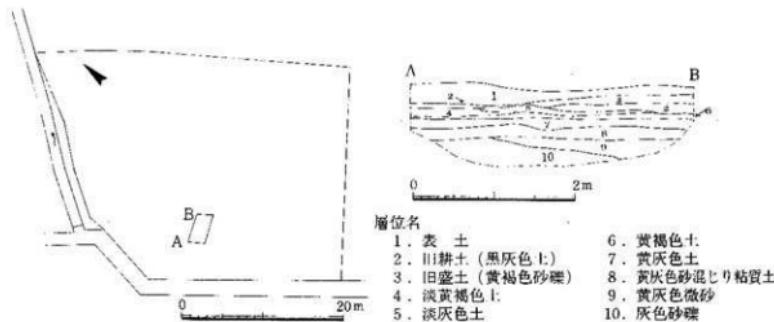
第15図 虫取遺跡 第3地点 挖削位置図（左）、北壁断面図（右）

遺跡の中央部より東南部に位置し南側で中池に接する。共同住宅建設工事に先立ち、調査を実施した。敷地の中央西寄りに幅2m長さ3.5mの規模のトレンチを設定し、重機で深さ1mまで掘削を行う。その後人力で、壁面・床面の削平を行い観察を実施した。

層序は、上層より、表土（1層）、旧耕土の黒灰色土（2層）、旧盛土の黄褐色砂疊（3層）、淡黄褐色土（4層）、淡灰色土（5層）、黄褐色土（6層）、黄灰色土（7層）の順で堆積している。これらの下層に黄灰色砂混じり粘質土（8層）がみられるが、この層は瓦器、土師器を少量含む遺物包含層であるが、今回図示し得る遺物は検出できなかった。この層以下、黄灰色微砂（9層）、灰色砂疊（10層）に至る。遺構も認められなかったため、断面実測図と写真撮影を行い調査を終了した。

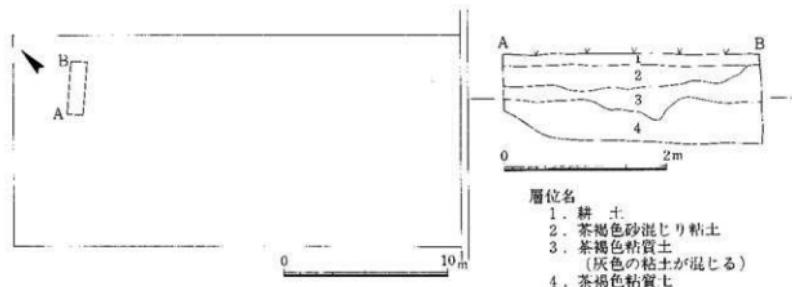
第17図 板原遺跡 第1地点 挖削位置図(左)、北壁断面図(右)

敷地の北隅に幅1m、長さ3.2mの規模のトレンチを設定し、重機で深さ1.1mまで掘削を行った。その後、人力で壁面・床面を削平し、観察を実施する。

層位は上層より耕土(12cm)、茶褐色砂混じり粘土(26cm)、茶褐色粘土は灰色の粘土が混じり(24~46cm)、以下、茶褐色粘土に至る。耕土以下の堆積は、斬移的で分層が困難である。遺構、

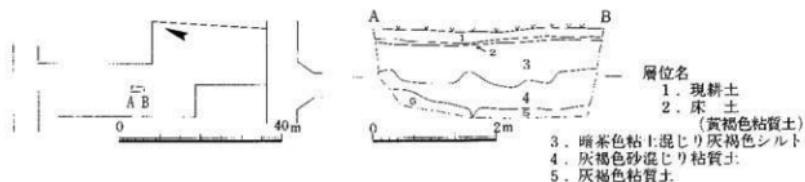
第18図 板原遺跡 第2地点 挖削位置図(左)、西壁断面図(右)

第1地点の南に隣接する。板原1066で店舗の、隣接する1067で平屋建て倉庫の建設がそれぞれ予定されたが、届け出者が同じであったため、一度に調査を実施することとした。平屋建て倉庫は、基礎掘削深度が約30cmで盛土内におさまるため、敷地中央部よりやや北側の店舗部分でトレーニチを設定した。トレーニチは、幅1.5m、長さ3mを測り、深さ1mまで重機で掘削した。その後、人力で底面・断面を削平し、断面観察を実施した。

層位は上層より、現耕作土（1層・12cm）、床土の黄褐色粘質土（2層・3cm）、暗茶色粘土混じり灰褐色シルト（3層・35~50cm）、灰褐色砂混じり粘質土（4層・10~50cm）、で灰褐色粘質土（5層）に至る。床土直下は地山面と思われる。隣接の第1地点とほぼ同様の層位を示す。遺構・遺物は検出できなかったため、断面実測図作成と写真撮影を行い、調査を終了した。

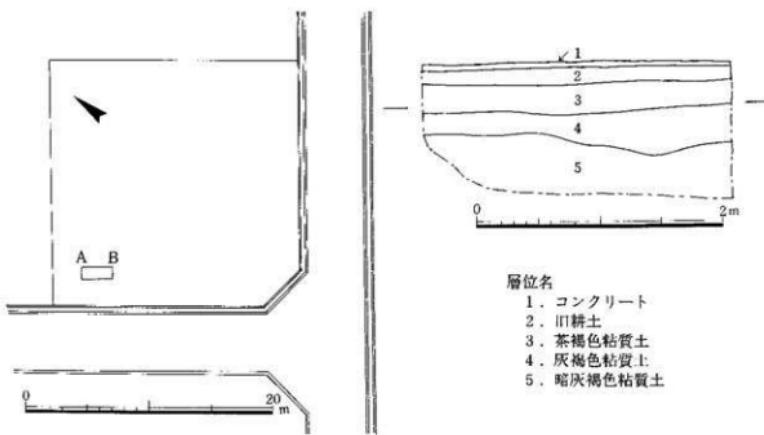
第19図 板原遺跡 第3地点 掘削位置図（左）、北断面図（右）

敷地の南隅に幅1.5m、長さ3mの規模のトレンチを設定し、深さ1.5mまで重機で掘削を行った。その後人力で壁面を削平したが、調査中に風雨が強くなったため断面観察のみ実施した。層除は、上層より、コンクリート（1層・4cm）、旧耕土（2層・14cm）、茶褐色粘質土（3層・22cm）、灰褐色粘質土（4層・16~30cm）、暗灰褐色粘質土（5層・32cm以上）に至る。第1、第2地点と同様、旧耕土直下で地山面となる。遺構・遺物は認められない。断面実測図及び写真撮影を行い、調査を終了した。

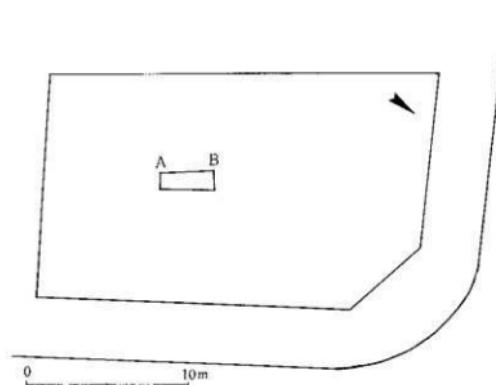
第21図 池浦遺跡 第1地点 掘削位置図

敷地のほぼ中央部に幅1m、長さ3.5mの規模のトレンチを設定し、深さ1.5mまで重機で掘削を行う。トレンチの層除は上層より、現地表面のコンクリート（1層・10cm）、旧盛土の黄褐色土（2層・50cm）、旧耕土の灰黒色土（3層・8cm）、旧床土の茶灰色砂質土（4層・4～10cm）、

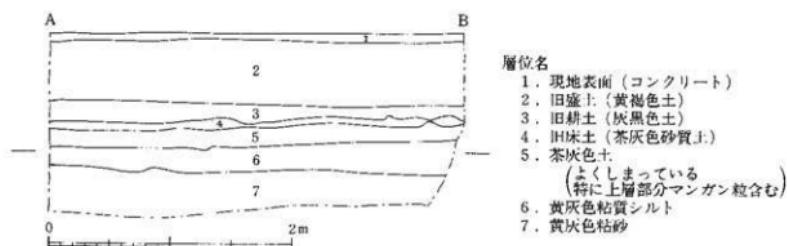
第22図 池浦遺跡 第1地点 北壁断面図

茶灰色土（5層・18cm）、黄灰色粘質シルト（6層・20cm）、黄灰色粘砂（7層）に至る。5層はしまっており、上層部分にはマンガン粒を多く含む。

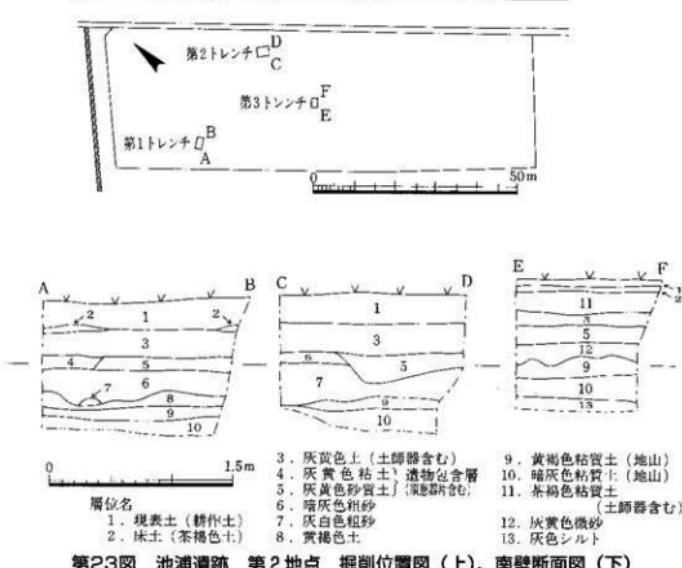
遺跡の中央から北寄りに位置する。広範囲な耕作地であったが、スーパーマーケットの建設が予定されたため、工事に先立って調査を実施した。建設予定面積が約2,400m²と広いため、3箇所にトレンチを設定し、断面観察を実施した。掘削は、いずれも重機にて行い、その後人力で壁面・床面を削平した。

り、耕作土（1層・20cm）、床土の茶褐色土（2層）、灰黄色土（3層・20cm）で3層はわずかに土師器を含む遺物包含層である。続いて、灰黄色粘質土（4層）、灰黄色砂質土（5層）も遺物包含層で、わずかに須恵器を含む。以下、暗灰色粗砂（6層・20cm）、6層に一部灰白色粗砂（7層）が含まれ、黄褐色土（8層・12cm）、黄褐色粘質土（9層・10cm）、暗灰色粘質土（10層）に至る。9層及び10層は地山である。遺構は認められなかった。

第1トレンチの東、約25mの地点に幅2m、長さ3mの規模で設定し、深さ1.1mまで掘削した。層除は上層より耕作土（1層）、以下、2層の床土、4層の灰黄色粘質土及び8層の黄褐色土が存在しないが、基本的には第1トレンチとほぼ同様の堆積を示す。遺物は第1トレンチと同様に包含層にわずかに含まれるのみである。遺構は認められない。

第2トレンチの南、約15mの地点に幅1.5m、長さ2mの規模で設定し、深さ1.1mまで掘削した。層除は上層より、耕作土（1層）及び床土（2層）が約5cmと第1、第2トレンチと比べ非常に薄く堆積している。続いて、茶褐色粘質土（11層・18cm）、灰黄色砂質土（5層・14cm）と続く。この2層は遺物包含層である。以下、灰黄色微砂（12層・10~18cm）、黄褐色粘質土（9層・10~15cm）、暗灰色粘質土（10層・20cm）と続き、灰色シルト（13層）に至る。第1、第2トレンチと同様遺構は認められなかった。

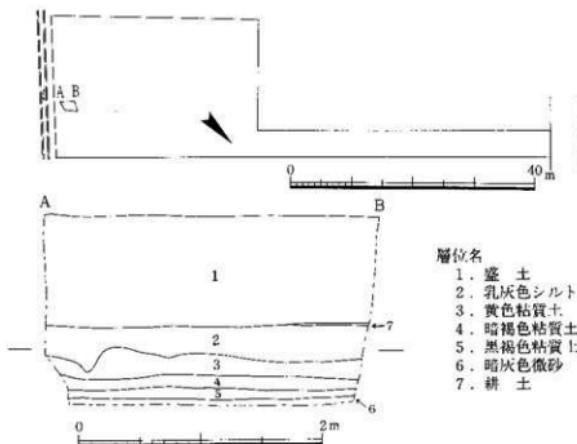
第25図 大圓遺跡 調査地 掘削位置図（上）、南壁断面図（下）

敷地の南端に、幅1.5m、長さ2.5mの規模のトレンチを設定し、重機で深さ1.5mまで掘削を行う。その後、人力で壁面・床面を削り、観察を実施する。トレンチの層除は、上層より盛土(1層・90cm)、遺物包含層である乳灰色シルト(2層・40~18cm)で須恵器、瓦器、土師器を含むがいずれも細片である。以下、黄色粘質土(3層)、暗褐色粘質土(4層)、黒褐色粘質土(5層)、暗灰色微砂(6層)とほぼ水平に堆積する。黄色粘質土(4層)、黒褐色粘質土(5層)、暗灰色微砂(6層)とほぼ水平に堆積する。黄色粘質土以下の粘質土の堆積は、いずれも粘性が非常に強い。また、炭粒を含んでいる。遺構・遺物は認められない。断面実測図・写真撮影を行い、調査を終了した。

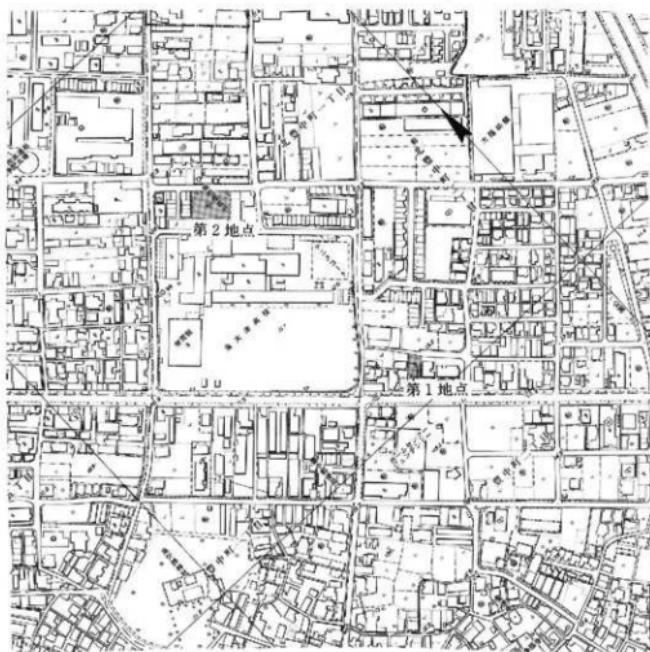
第26図 七ノ坪遺跡調査地点図 (1 : 5,000)

北豊中町一帯に所在する。遺跡の名称は、当該地付近の字名が「七ノ坪」であることによる。周囲は、約1kmと小規模であるが、弥生時代後期の溝、古墳時代初期の溝、4世紀後半の方形周溝墓、5世紀前半の住居跡、木棺直葬墓などが発見されている複合遺跡である。遺跡の中心部は府立泉大津高校周辺と思われる。高校周辺部での調査は、これまでにも数多く行っているが、遺物の発見はあるものの明確な遺構の検出には至っていない。本年度は、2箇所の調査を実施したがいずれも部分的な調査で終わっている。

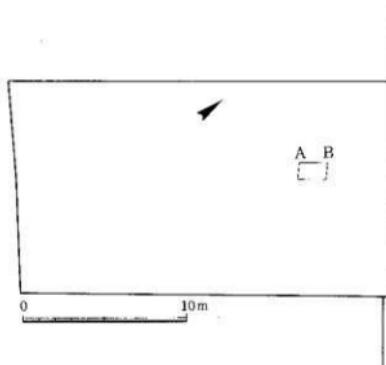
第27図 七ノ坪遺跡 第1地点 掘削位置図

敷地の中央よりやや北よりに幅1m、長さ2mの規模のトレンチを設定し、重機で深さ1.5m

まで掘削を行った。トレンチの層除は上層より、盛土（1層・70cm）、旧耕作土の暗灰色土（2層・18cm）、旧床土の乳白色土（3層）と青灰色土（4層）、黄褐色土（5層）、黄色がかった青灰色土（6層）、黄褐色砂混じり土（7層）、褐灰色砂（8層）、灰色粗砂（9層）、灰色粘質土（10層）、灰色微砂（11層）に至る。7層は遺物包含層で土師器をわずかに含む。トレンチの北端では6層の直下から10層が見られる。遺構は認められなかったため、断面実測図と写真撮影を行い、調査を終了した。

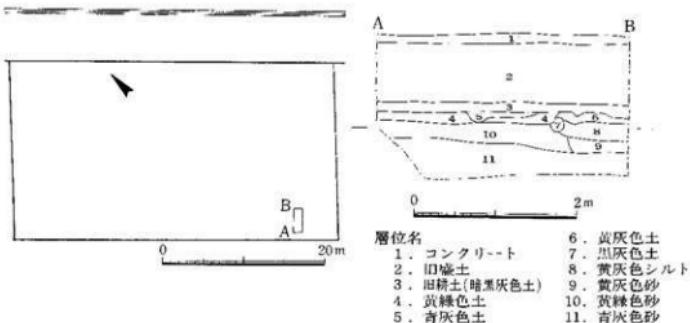
第29図 七ノ坪遺跡 第2地点 掘削位置図(左)、北壁断面図(右)

府立泉大津高校から約100m北側に位置する。従来駐車場として使用されていたが、分譲住宅建設に伴い宅地造成が行われるため、工事に先立って、調査を実施した。敷地の南隅に、幅1m、長さ3mの規模のトレンチを設定し、重機で深さ1.7mまで掘削を行う。その後、人力で壁面・床面を削り観察を実施する。トレンチの層除は、上層より、コンクリート(1層)、駐車場造成時のものと思われる旧盛土(2層)、旧耕土の暗黒灰色土(3層)とほぼ水平に堆積がみられる。続いて、黄緑色土(4層)に挟まれて、青灰色土(5層)、その北側に黄灰色土(6層)、以下部分的に黒灰色土(7層)がみられる。黄灰色シルト(8層)、黄灰色砂(9層)、黄緑色砂(10層)と続き、青灰色砂(11層)に至る。11層は上部は、粗砂、下層にいくに従って微砂となる。8~9層の境目は判然としない。遺物・遺構は発見できなかったため、断面実測図及び写真撮影を行い、調査を終了した。

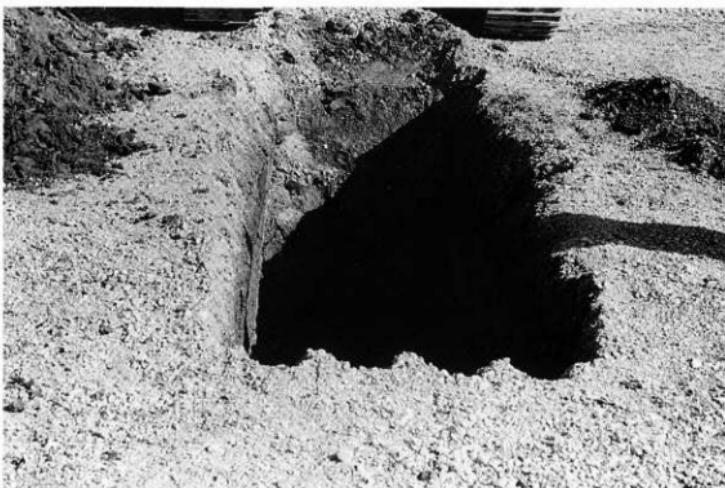
池上曾根遺跡第1地点調査トレンチ

トレンチの層序は上層より以下の通りである。まず、盛土（1層・30~40cm）、西側で一部耕土（2層）がみられる。続いて、旧盛土の茶褐色土（3層・16~42cm）、以下、旧耕土の暗灰色度（4層・最大16cm）と暗青灰色土（5層・最大12cm）で、これ以下は、基本的に淡青灰色シルト（7層）、黄色味を帯びた青灰色砂混じりシルト（8層）に至る。東側では、淡青灰色シルト以下、黄色砂、青灰色砂と続き、灰色砂礫（9層）に至る。灰色砂礫より激しい湧水がみられる。遺物・遺構は検出できなかった。建物基礎は盛土内におさまるため、断面実測図作成と、写真撮影を行い本調査をもって終了とした。
