# 矢橋沖浄化センター建設に伴う 発掘調査報告

滋賀県教育委員会  
財団法人 滋賀県文化財保護協会

1. 本報告は、矢橋沖浄化センター建設工事に伴い、財團法人滋賀県文化財保護協会が本県教育委員会文化財保護課の指導により実施した、遺跡分布確認調査の概要報告書である。
2. 調査経費（7,926,000円）はすべて滋賀県土木部下水道課が負担した。
3. 調査は本県文化財保護課技師丸山竜平が担当したが、全般的には文化庁水野正好、荒木伸介（立教大学）両氏の助言を得、現地調査には谷口徹、久貝健、が当った。昭和51年8月23日～9月17日までの間は現地における調査を、また、それ以降11月5日までを出土遺物、図面整理を行ない作業を完了した。
4. 本報告の作成には丸山竜平が当たり、執筆は、丸山、谷口、久貝が、また図版製図は岡本隆子が分担し、遺物の写真撮影には寿福滋をわざらわした。そのほか現地にて藤岡謙二郎氏に助言をいただき、出土遺物の検討に際して藤沢一夫、西山要一、山本雅靖の諸氏にご教示を受けた、記して感謝したい。
5. 発掘調査にあたって、株式会社鹿島建設から多人の協力を得た。

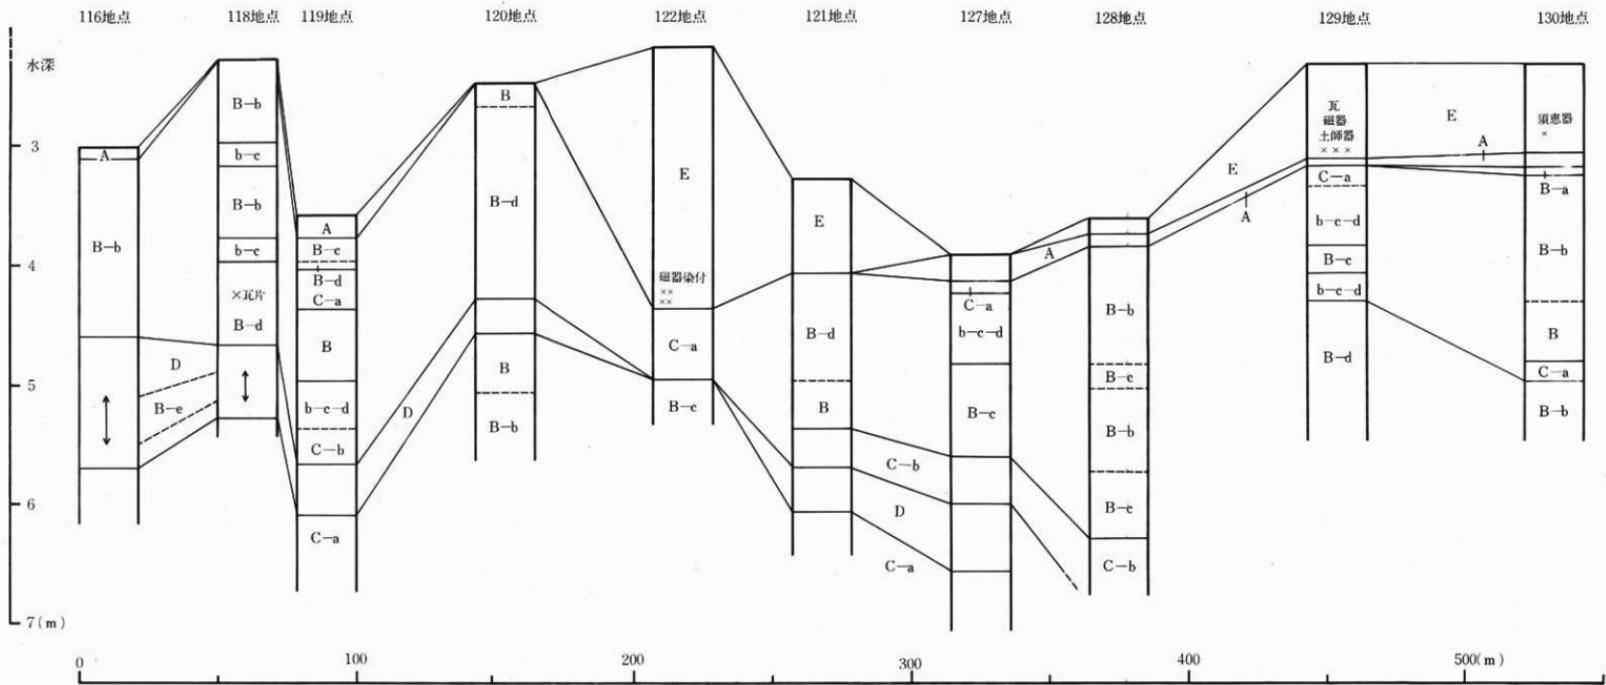
ボーリング調査剖面柱状図 I

今回の各試掘地点は、47年度のボーリング調査から考慮して、一応一律3mの掘開を計画し、実行に移した。こうして明らかにされた堆積層は、各地点ごとに種々の微妙な偏差をともないながらも、巨視的にみれば、ヘドロ層、砂層、粘土層、スクモ層に大別され、又、それにしたがつた層順を示す。以下、この4層に、ある程度普遍的に確認された微視的な層差を付け加えながら概略することにしたい。

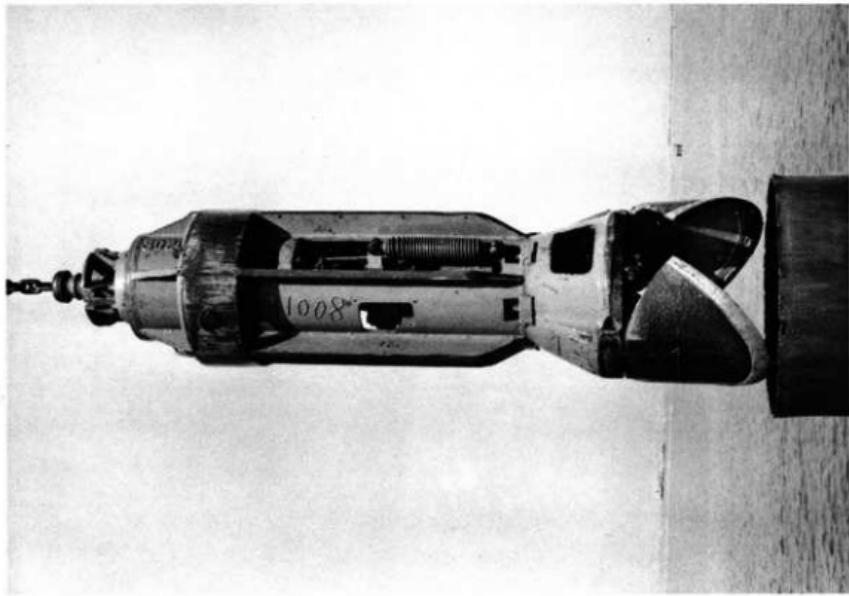
2 ヘーメークラフ爆弾

こうして設定された試掘地点は、測量によって実際の湖面上に移され、ブイを浮かべて目印とする。我々は、ハンマーグラブ掘削機をのせた台船とともに各ブイに移動して調査に従事することになる。（図版7写真上）ブイに到達すると、まず台船を固定し、鋼管をその地点に打ち込む。ついで、ハンマーグラブ掘削機を鋼管内に投入し、（図版7写真下）掘削のち引き上げて台船上に順次配置する。ハンマーグラブ掘削機の先端は、両面開きのシャベル状を呈しており、その部分が湖底堆積土を掘削する式である。一同の掘削能力は0.2～0.3mであるが、土質によって大きな偏差を伴っており、通常砂層では薄く、粘土層では厚い。

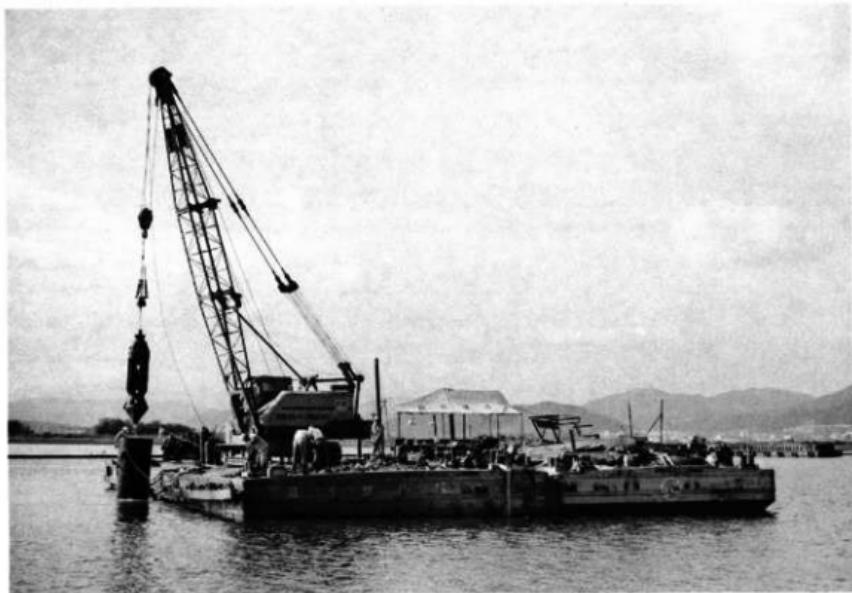
1 調査状況

台船上に引き上げられた堆積土に対し、当初シートーを使用した精査を考えており、そのことで調査の効能を高め、できうる限り労力の無駄を省くつもりであった。シートーは傾斜をつけたU状の鉄箱で、上部に入れた堆積土は放水等で細分されながら流下していくが、その際、混入の遺物のみは下部に設けた0.05mと0.01m間隔のそれぞれの鉄格子で受けとめられるよう工夫されている。（図版8写真上）しかしながら、堆積土は粘性を保つ層が相対的に厚くてシートーの細分能力を越えており、事実上その使用は不可能となった。結局、シャベル・平鋤等を駆使し、腕と目に比重を置いた調査を行うことにした。（図版8写真下）こうして人力に頼る精査が終了すると、小型ブルドーザーで堆積土は湖中に投棄され、放水で台船上を清掃して作業の一工程は終焉を迎える。以上の一工程に要する時間は、通常1時間弱であり、従って1日8～10地点の調査が可能であった。

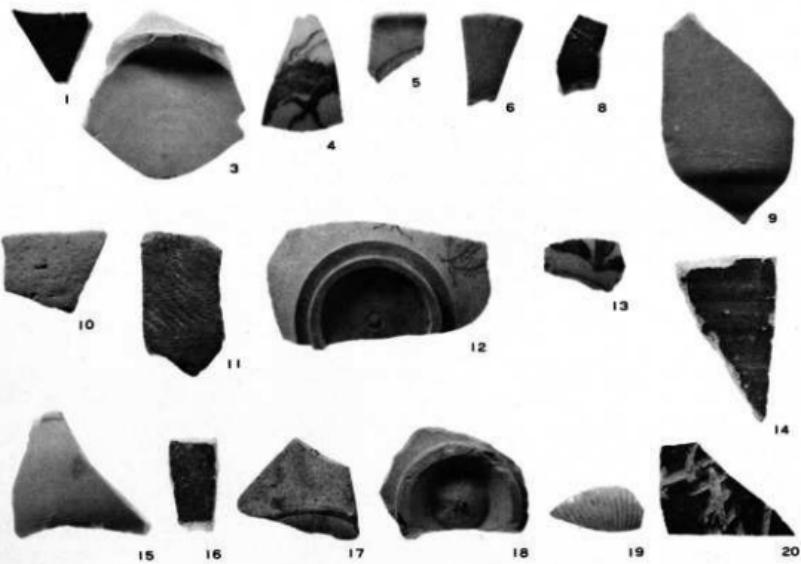
1 出土土器

71 地点(図版 10-1) 陶器 1 点。信楽焼の破片で、近世以降のものである。微砂層、粘土層、微砂層堆積層出土。

122 地点(図版 10-3, 4, 5, 6) 磁器 4 点。4 点とも染付で、3 は鉢底部片で内面に馬(?)を描く。また、4・5 は碗の口縁部片で、そのうち 4 は内面口縁下に草文を、外面に龍を描いている。そして、5 は内面口縁下に草文を描いており、すべて、近世以降のものである。投棄砂礫層出土。

129 地点(図版 10-7, 8, 9, 10) 瓦 1 点。須恵器 1 点、磁器 2 点、7 は繩・布目の痕跡が残る奈良時代の平瓦片であり、厚 2.3cm を測る。磁器 2 点のうち、8 は近世以降の線釉磁器片で、9 は宋の舶載青磁壺の胴部片である。投棄砂礫層出土。

130 地点(図版 10-11) 須恵器 1 点。内面に青海波文の外面に平行タタキの調整が残る變胴部片で、古墳時代後期のものと考えられる。投棄砂礫層出土。

135 地点(図版 10-12) 陶器 1 点。染付の碗底部片で、外面に草文を描く、近世以降のものである。投棄砂礫層出土。

152 地点(図版 10-13) 磁器 1 点。染付の碗片で、近世以降のものである。投棄砂礫層出土。

153 地点(図版 10-14, 15) 陶器 1 点。磁器 1 点、14 は信楽焼の搗鉢で、15 は染付の碗である。両者とも、近世以降のものである。投棄砂礫層出土。

154 地点(図版 10-16) 陶磁器 1 点。瀬戸焼と考えられる破片で、近世以降のものと考えられる。投棄砂礫層出土。

157地点(図版10-17)陶磁器 1点。底部片である。投棄砂礫層出土。

164地点(図版10-18, 19)磁器 2点。18は碗底部片で、近世以降のものである。投棄砂礫層出土。

採 集(図版10-20)陶器 1点。徳利の胴部片で、外面に刻銘がなされ、「善」の字のみが判読できる。

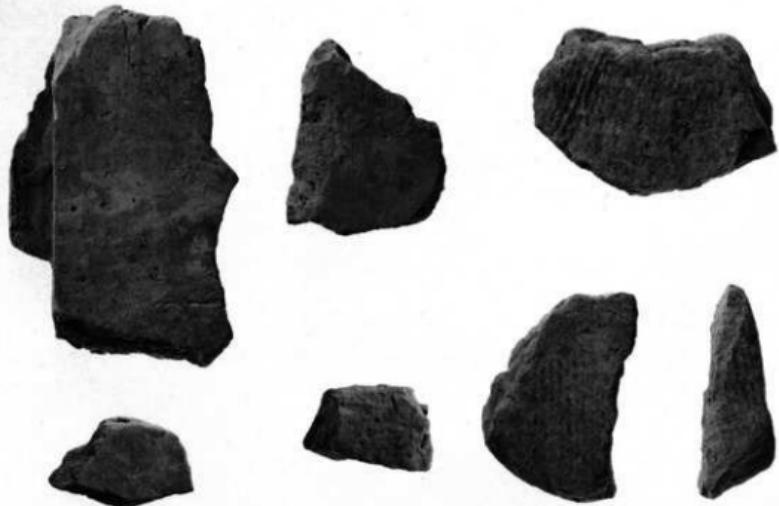
1 出土瓦(2棧瓦・7繩目瓦)

118 地点(図版 10-2) 瓦 1 点。主に板瓦の屋根瓦として使用された機瓦の(図版 9-2) 破片で、板状の本体と機部からなる、機部の幅 cm、厚 cm を測り、江戸時代末頃のものと考えられる。砂礫層出土。

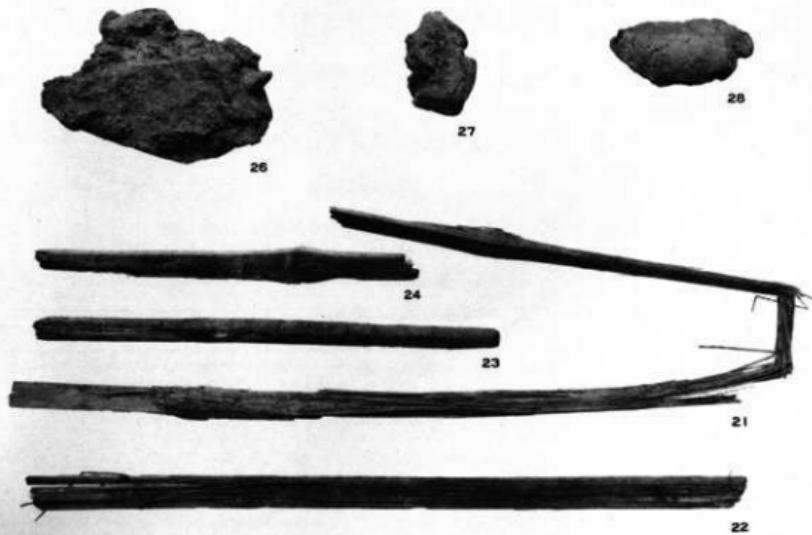
2 出土遺物(26-27-28鳥貝・21-24竹材)

調査範囲の南部で、数ヶ所の試掘地点より加工された竹が5点出土をみた。漁獵用具に使用した加工竹と考えられる。すべて、スグモ層出土。

(図版11-21)現長39.0cm、幅 1.0cm、厚 0.2cmを測り、細く割って内側を削る薄ての加工竹である。

(図版11-22)現長21.0cm、幅 1.0cm、厚 0.2cmで、細く割ったのみの加工竹である。

(図版11-23)現長13.5cm、幅 0.7cm、厚 0.3cmを測り、やや幅ひろく割って、内側を削る薄ての加工竹である。

(図版11-24)現長11.3cm、幅 0.6cm、厚 0.8cmを測る加工竹である。

35地点(図版11-26, 27, 28)カラス貝 1点。セタシジミ貝 2点。古琵琶湖層からの流入と考えられる。砂層上部出土。
