大阪府指定史跡
春日大社南郷目代今西氏屋敷総合調査報告書

平成 20 年（2008 年）5 月 31 日

豊中市教育委員会

1. 本書は平成 19 年度(2007 年度)に行った、大阪府指定史跡 春日大社南郷目代今西氏屋敷にかかる総合調査の報告書である。なお、本書においては、煩雑な表現をさけるため、当史跡を「今西氏屋敷」と表記した。
2. 今西氏屋敷は、大阪府豊中市浜 1 丁目 400-1 ほか 12 箇に所在する。
3. 本書は、文化庁・大阪府教育委員会の指導のもとに、豊中市教育委員会事務局が原案を作成し、これを今西氏屋敷学術検討委員会が検討した成果を報告するものである。なお、今西氏屋敷学術検討委員会に関する詳細は、第Ⅰ章に掲載した。
4. 本書の原案作成ならびに編集は、豊中市教育委員会 地域教育振興課 文化財保護係 橋田正徳が行った。また、編集等にかかる諸作業については、亀山玲子の助力を得た。

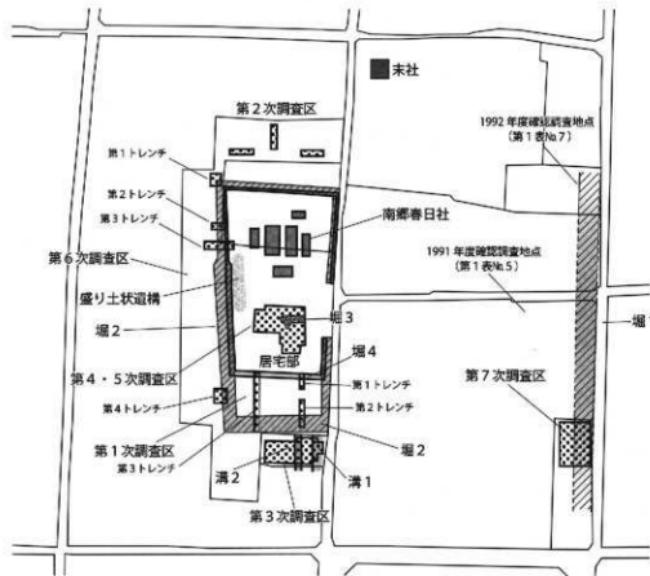
第1図 今西氏屋敷主要遺構の名称

8. 本書に掲載した今西氏屋敷に関する遺構等の名称について、先の報告書掲載時から変更したものがある。第Ⅰ図を参照されたい。

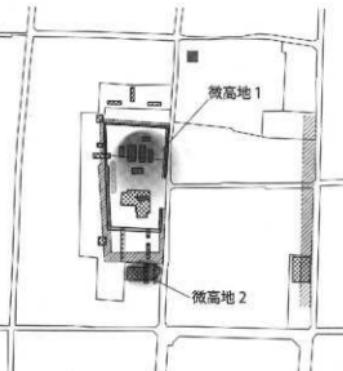
第3図 今西氏屋敷周辺における微高地の分布

今西氏屋敷周辺の地形的特徴を細かくみると、居宅部北側を頂部に、南側に向かって傾斜するており、屋敷の南北では若干の高低差があることが指摘できる。また、現在の居宅部南端とその南側の空闊地（旧居宅部南側）の比高差は、0.65mをはかる。さらに、明治40年（1907年）まで南郷

春日社が位置した屋敷北半部は、現居宅部より30cmほど高い。このことは、274「南郷今西屋敷絵図」に「是より北宮之地面咫尺程外ノ地面とハちがう」と記述されていることからも裏付けられる。また、これらが後世の盛り土ではないことは、第4・5次調査やそのほかの工事立会等によつて確認されている。のことから居宅の北半部から神社域にかけての一帯が、中世段階で周辺より1m以上高くなることは明らかである。よつて、屋敷のうち南郷春日社と居宅部分（北半分）は、砂堆状の微高地（微高地1）に立地すると言える。微高地1の形成時期は不明であるが、2「垂水西御牧桜坂郷田畠取帳」（下）には、居宅・南郷春日社が位置する5条1里30坪に「堤小」と記されており、これに比定できる可能性がある。それに従うならば、微高地の形成時期は12世紀末以前となる。なお、微高地1の南に、別の微高地（微高地2）が存在することが想定されている。微高地2は、今西氏屋敷周辺の基本層序の分析から、12世紀後半以降に第VII・VIII層が堆積して形成されたと推定される。微高地2上面からは、溝1・溝2などの遺構（第3次調査区）が確認されているが、集落に直接関連する遺構は確認されていない。また、今西氏屋敷周辺の基本層序の分析から、12世紀後半から14世紀にかけて、微高地1の周辺は排水不順な環境であったと考えられる。このことも、微高地2の形成と関連する可能性がある。

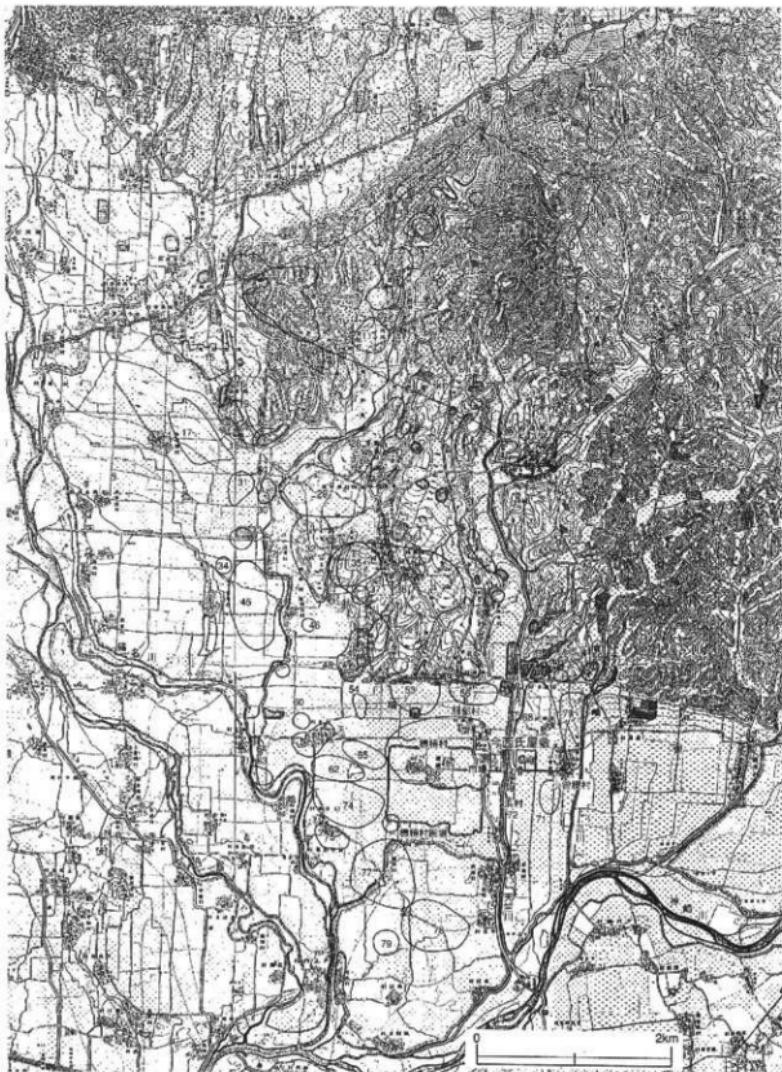
第4図 豊中市内の地形と集落・遺跡の分布

(図中の番号は、第2図に対応する。)

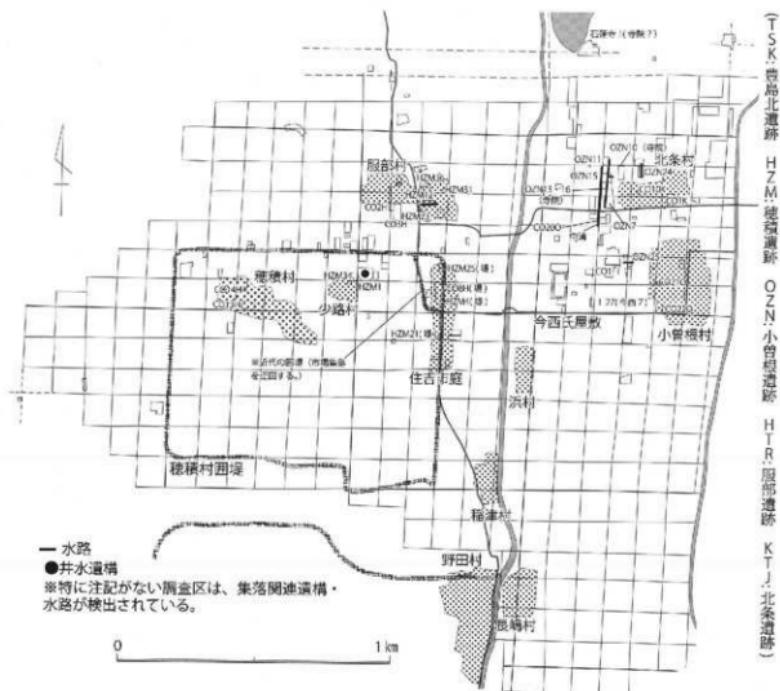
第9図 13世紀後半以降の櫻坂郷西部（発掘調査関係）

13世紀後半を境に、それまで拡張的に拡大していった各村落の集落は、現在の旧集落域とその周囲まで収縮するとおり、いわゆる集村化が行われる。

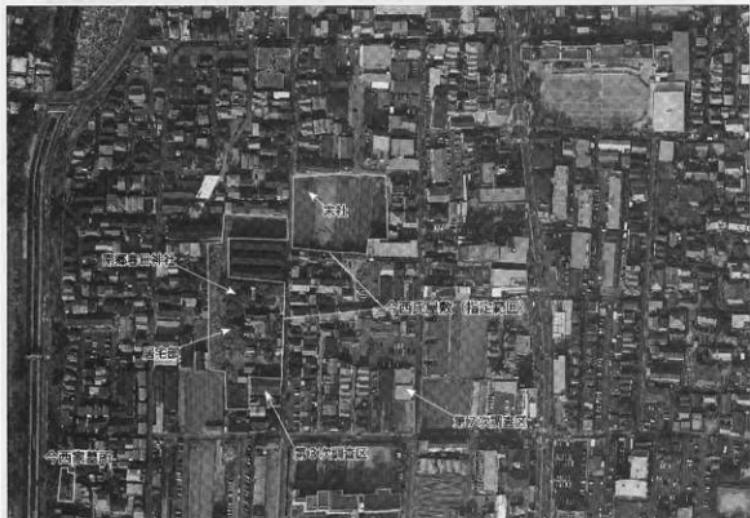
第12図 今西氏屋敷とその周辺

文政6年(1823年)に描かれた274「南郷今西屋敷絵図」(第13図参照)では、南北55間5尺3寸(※1間=6尺3寸で算出すると、約108m)、東西30間(※約57m)とされる。現況の測量の結果では、南北約108m、東西約50mの範囲と推定されるが、やや東方へ広がる可能性が残る。絵図に描かれた屋敷地の内部をみると、北側半分は南郷春日社の社地、南半分は主屋等の建物によって構成される居宅部となっている。また、屋敷の東側中央には、表門として長屋門が描かれる。

屋敷地のうち、屋敷南端から約20mの範囲は、堀2が埋め戻された後に耕地になったが、現在は空閑地として利用される。また、社地については明治40年(1907年)の神社合祀令

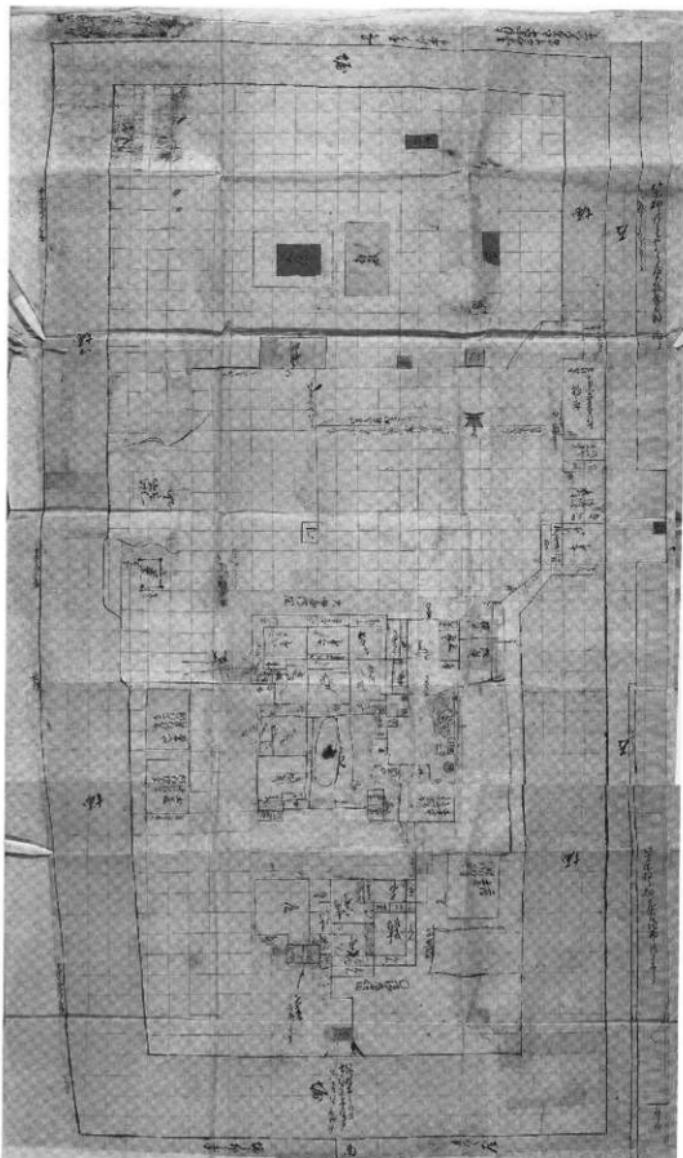
第13図 274「南郷今西屋敷絵図」文政6年

長屋門 274「南郷今西屋敷絵図」(第13図)に描かれた長屋門の平面は現在のものより大きく、明治40年(1907年)の土地売却時では敷地からはみ出すことになる。このため、現在のものは明治40年までに建築されたと推定できる。長屋門は中央に門を構え、屋根は切妻平入り造りで、両脇は落棟寄棟造りとなっている。解体修理前は桁行(柱真々) 12.128m、梁行(柱真々) 2.970m をはかる。門中央の桁高(柱石口から軒桁天まで) は 3.547m、落棟部分では 2.970m をはかる。棟高(柱石口から棟木天まで) は、門中央で 7.788m、落棟部分では 3.861m をはかる。

274「南郷今西屋敷絵図」(1823年)に描かれた内堀西辺は、南郷春日社と居宅部分との境界で堀の東辺だけが狭まるように描かれている(第13図参照)。これは、この部分で堀の西岸側も狭まることを確認しないまま、図化したためと考えられる。

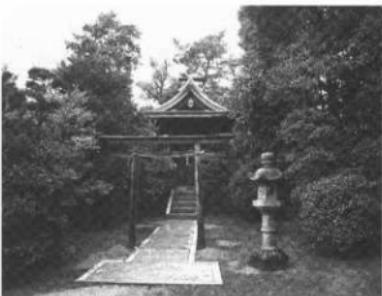
第15図 南郷春日社

解体修理前の本殿身舎は、桁行（柱真々）2.515m、梁行（柱真々）1.924m、軒の出（柱真より茅負外下角まで）1.212m、軒高（柱石

口から軒桁天まで) 3.809m、棟高(柱石口から棟木天まで) 4.551m をはかる。向拝は、桁行(柱真々) 1.924m、梁行(柱真々) 1.818m、軒の出(柱真より茅負外下角まで) 1.189m、軒高(柱石口から軒桁天まで) 3.109m をはかる。

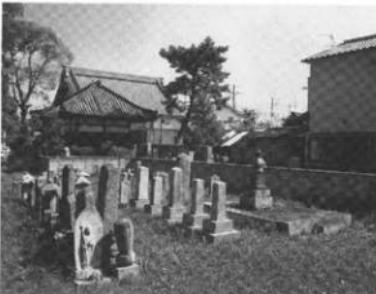
第18図 今西家墓所

今西家墓所 墓所については現状調査を行い、敷地の現状、墓碑銘等について検討を行った。それについては、次節にて述べる。

墓所の現状 今西家墓所は、現状で南北最大長 26.5m、東西最大長 10.7m を範囲とする。その周囲は、現在ブロック塀で囲まれている。敷地内には、計 118 基の墓塔・墓標ならびにその残欠があることを、今回の調査で確認した。この中には、今西氏ではなく、かつての関係者の一群（第 20 図 13・14 群）も含まれている。その一群を差し引いた今西氏の墓塔・墓標は、全部で 92 基となる。これら墓塔・墓標の特徴等は、第 2 表に記したとおりである。

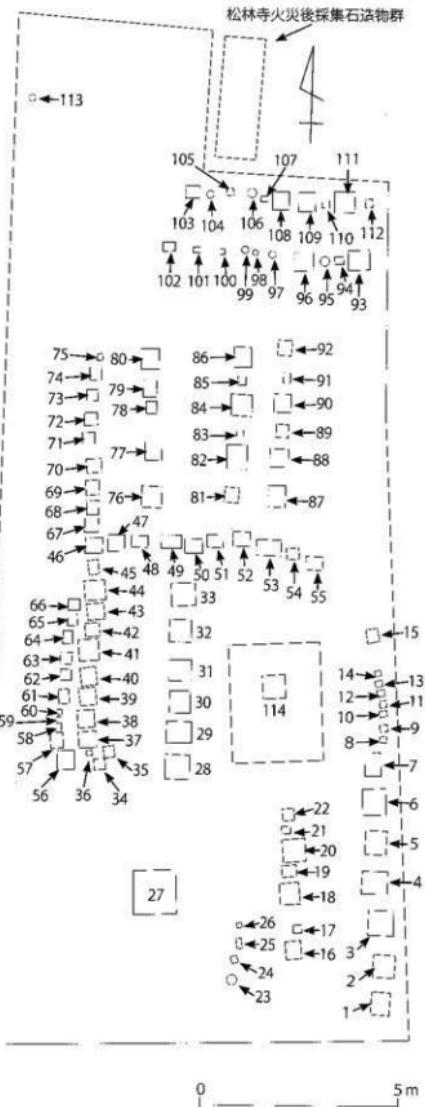
第19図 今西家墓所 墓石配置図

(番号は、第2・3表の墓番号・岡版番号に対応する。)

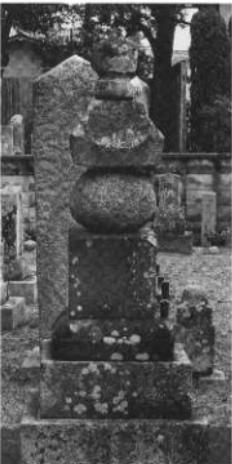
第 21 図 組合せ式五輪塔

組合せ式五輪塔（第21図） 五輪塔のうち、個別に加工した空風輪・火輪・水輪・地輪・基壇を組み立てるものである。当墓所では、114がこれにあたるが、それ以外にも残欠がみられる。

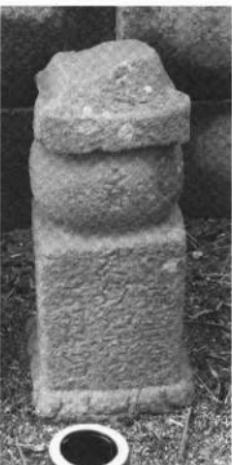
第 22 図 一石五輪塔

一石五輪塔（第22図） 一つの石材を加工して、空風輪・火輪・水輪・地輪・基壇を成形するものである。当墓所では、7などがこれにあたる。

まず、紀年銘を有するもので最も古いのは、天文5年（1536年）銘を有する今西春持の一石五輪塔である。一石五輪塔は、法量や形態が多様であり、一定の変遷がたどれる（岡版7～17および表2・3参照）。8・10・11にみる天文～天正年間の銘を有するものは、やや扁平な水輪と四隅が緩やかに反り返る火輪を持つとする。9・12は火輪の勾配がきつく、四隅の反りも明確になり、全体的に長身化する。13や慶長4年（1599年）の銘を持つ36は、火輪の四隅の反りがより強調される一方で、空風輪の大きさが逆転する。元和3年（1617年）の銘を有する60は、火輪の四隅の反りが意匠化されると共に、水輪が極端に扁平化し、水平面の断面形が隅丸方形を呈するようになる。このように、墓所内における一石五輪塔は年代毎に異なる特徴があり、時系列的な変遷が辿れる。このことは、当地域における五輪塔の変遷を考える上で非常に重要である。なお、墓所内には、一石五輪塔以外に組合せ式五輪塔の残欠（3群内24体）がみられることから、本来は組合せ式五輪塔も多く存在した可能性がある。

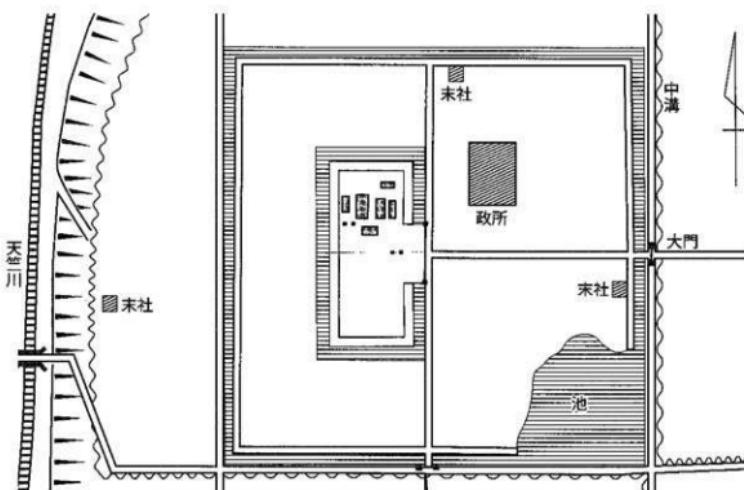
第34図 今西家土居屋敷図（原図の一部を模式化したもの）

末中哲夫（末中 1961）は、今西春芳が著した『延享録』や274「南郷今西屋敷絵図」（1823年）、当時の今西家当主の聞き取りなどを参考にして、「今西家上居屋敷図」を提示し、中世における今西氏屋敷の空間的構造を模式化した。この図は、中世今西氏屋敷の全体像を示すものとして、このあと広く定着するようになった。

末中哲夫(末中1961)は、今西玄章が寛保2年(1742年)に著した『延享録』をもとに「今西家土居屋敷図」(第34図)を作成した。それ以来、中世の今西氏屋敷は、方2町を範囲とすることが定説となってきた。しかし、『延享録』は平成13・14年度(2001・2002年)に、豊中市教育委員会が実施した文書調査の際には確認されなかった。また、藤澤一夫は同史料の今西氏屋敷周辺を描写した部分の翻刻を紹介したが(藤澤1953)、その時に撮影された同史料の写真帳には翻刻された部分が欠落しており、現段階では検討できない。なお、藤澤一夫が紹介した翻刻とは、以下のとおりである。

まず、中世今西氏屋敷の推定範囲にかかる外周のうち、東辺については堀1が巡らされ、南辺にもその可能性が考えられる。このことから、中世の屋敷は内外2郭の構造であったと言える。この点において、末中哲夫が作成した「今西家土居屋敷図」の一部は裏付けられる。

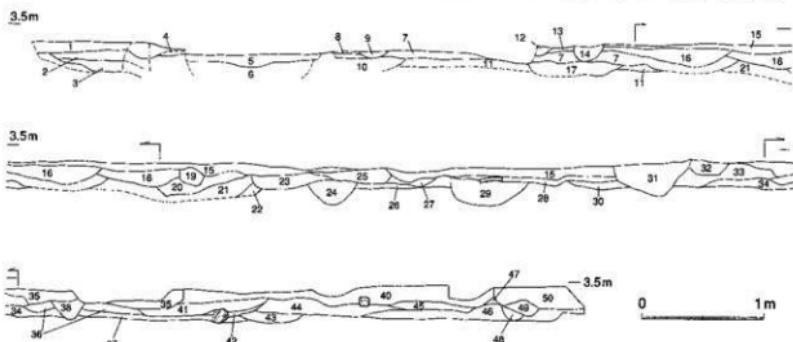
第37図 主屋南壁面断面図(1:40)

1. 墓地色(CN 3/0)・灰白色(N 7/0) 植物粒砂等の三和土
2. 黄褐色(10YR 6/1) 植物・細粒砂
3. 深灰色(SYS 1) 植物・細粒砂・瓦片、土材等を多く含む。
4. 灰色(SYS 1) 植物・細粒砂に二和土ブロックを含む。
5. 灰色(SYS 1) 植物・細粒砂に二和土ブロックを含む。

6. 二和土 調査色(2.5YB 3) シルト他
7. 黄褐色(10YR 5/1) 砂・植物粒砂
8. 黄褐色(10YR 5/1) 植物粒砂に黄色(2.5YB 6) シルト等の三和上ブロックを少量含む。
9. 黄褐色(2.5YB 5/1) 植物・細粒砂
10. 黄褐色(2.5YB 4/1) 質地で葉質を細粒・細粒砂

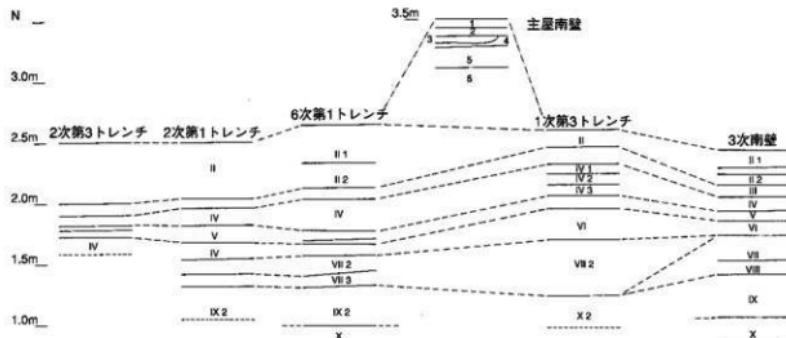
第40図 今西氏屋敷基本層模式図

第II層 近現代の耕土層（II層）と腐植土層（II'層）に区分できる。II'層は、今西氏屋敷の

北部及び西部の範囲にかけて確認され、現在も堆積が進行している。いずれも、層厚3~5cmの青灰色中粒砂からなる間層をはさむところがある。

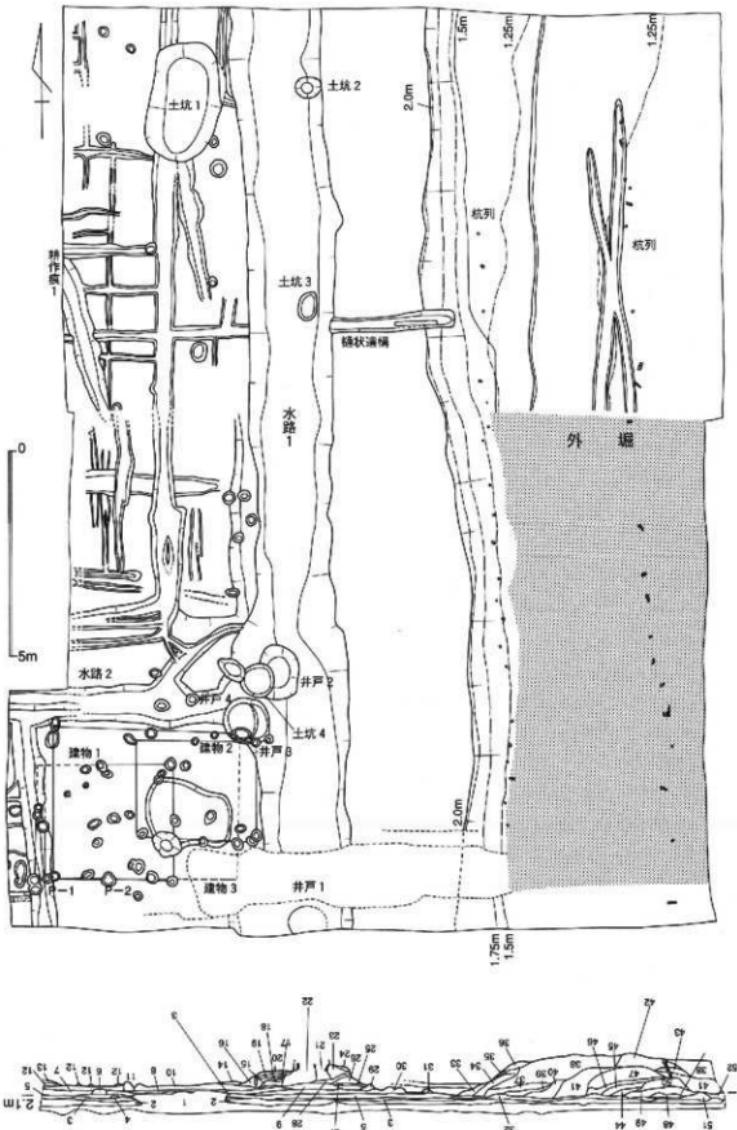
第42図 第7次調査区平面・断面図（1:120）

堀 1(第7次調査区) 幅9.1m以上、深さ1.2mをはかる。この時期の居館に巡らされた堀

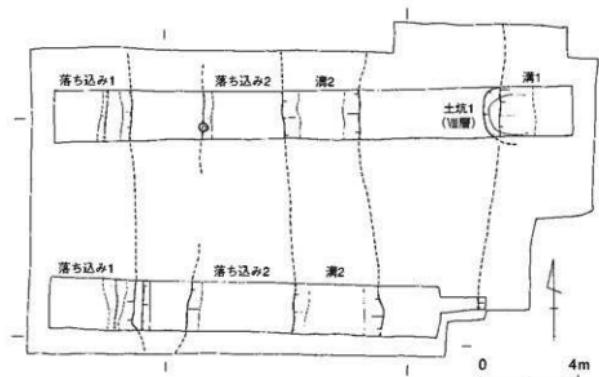
第44図 第3次調査区平面図 (1:200)

第3次調査 今西氏屋敷の南隣接地における発掘調査である。調査では、14世紀頃に掘削された南北に伸びる幅3.3m、深さ0.9mをはかる溝などを確認した。

遺物をみると、鉛滓や褐釉陶器細片、青白磁小壺などもみられる。しかし、他の調査例と比較すると、出土遺物の内容やその量は乏しい。

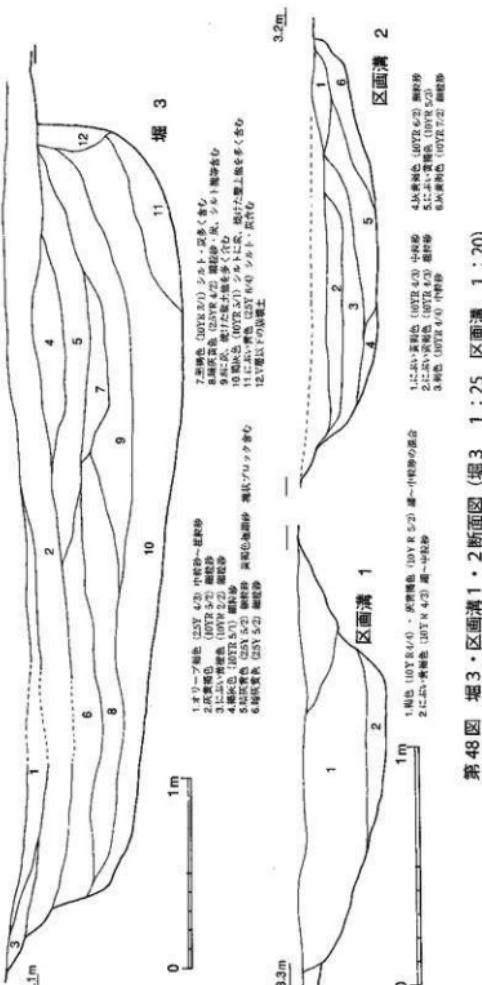
第48図 堀3・区画溝1・2断面図(堀3 1:25 区画溝 1:20)

区画溝2(第5次調査区) 主庭西部で検出した幅1.8m、深さ0.4mの溝である。検出した位置から、居宅部の北辺を示明する区画溝と考えられる。東側に対応する区画溝はないが、堀3によって削平された可能性もある。15世紀末～16世紀初頭の京都系土師器が出土

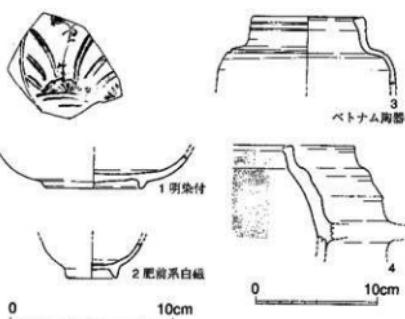
第52図 今西氏屋敷内表採遺物
(1・2/1:3 3・4/1:4)

今西氏屋敷居宅部の成立は、15世紀に求められる。しかし、第1次調査区第3トレンチの第VII層出土遺物から、居宅部が成立する以前に、何らかの施設が屋敷北部の微高地1に存在する可能性を指摘した。一方、明治40年（1907年）に移動したものの、南郷春日社は居宅部より30cm程度高い微高地1の頂部に立地していた。このことは、274「南郷今西屋敷絵図」および屋敷の現況から裏付けられる。現神社の周辺（旧社域南端付近）からは、13世紀後半に比定できる土師器羽釜（第52図4）が採集されている。

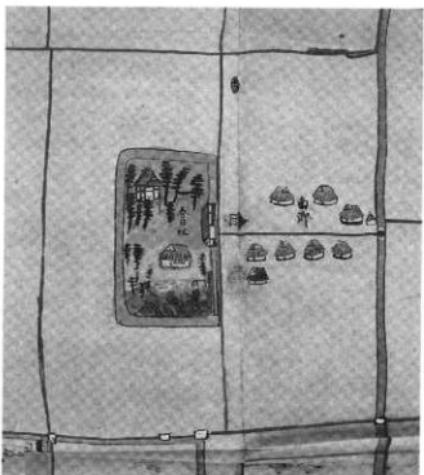
第 54 図 絵図中の今西氏屋敷

社域としての特殊性が示される。屋敷内の北側には、松林に囲まれた南郷春日社が、その南面には鳥居が描かれている。ただし、鳥居は薄紅色の絵の具を塗る前に描かれ、上書きされていない。屋敷の南側には主屋が描かれるが、台所部分はない。また、内堀の南辺に沿って広葉樹帯が描かれ、その裏には付属建物の屋根が見える。このような屋敷の状況を、文政 6 年（1823 年）の 274「南郷今西屋敷絵図」（第 13 図参照）と比べると、南郷春日社内の末社がないなど異なる点も認められる。これは、当絵図の縮尺が小さく、細部まで描写できなかつたためと考えられる。

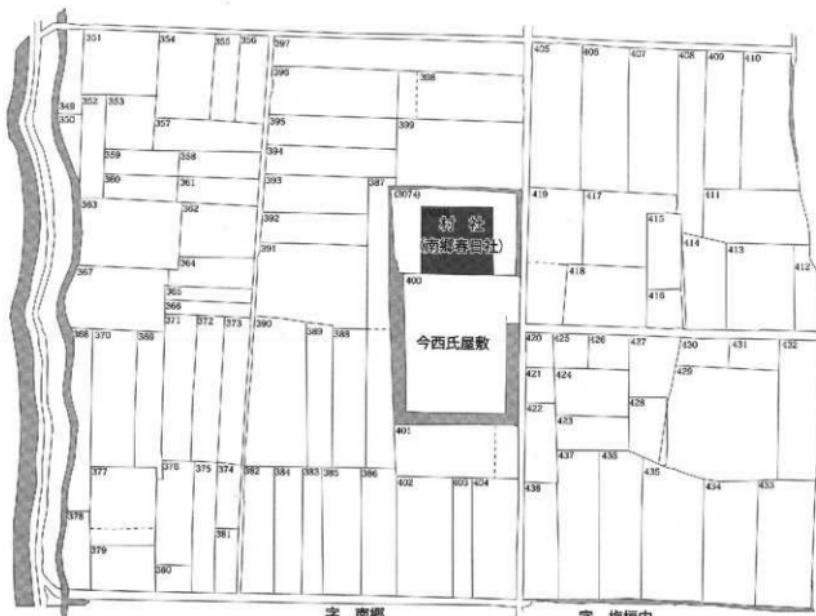
第55図「大阪府管下摂津国豊島郡瀬村地図」(横写・一部改変)

境界に記された寸法と敷地の広さが異なる。よって、この地籍図の精度は低く、土地境界の実態を忠実に反映したものとは言えない。以下、その前提のもとに、同地籍図を検討する。

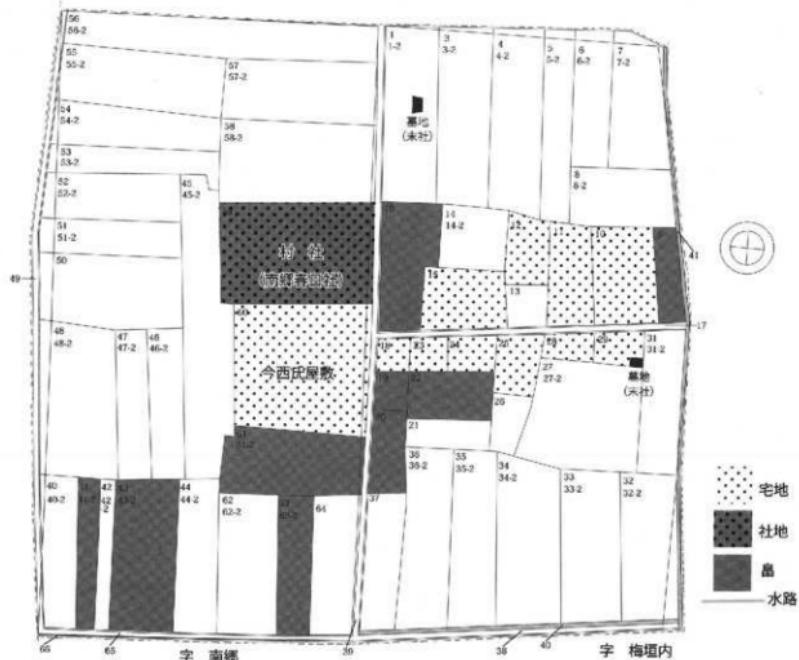
第 56 図 「漁村全図」(模写・一部改変)

※ 同図は、字界部分で食い違うところがあったが、これは先の第 55 図や航空写真などを参考に補正した。
※ この地籍図に記載されている地番は、現在使用されていない。現在の地番は、先の第 55 図に付されたものを踏襲しているので、本報告もこれに従っている。

同地籍図をみると字「南郷」の範囲は変わらないが、図面は二つに分割される。また、今西氏屋敷居宅部の周囲に巡らされた溝は省かれ、屋敷の形状は歪になっている。社域はすべて朱塗りされ、全体的に「大阪府管下摂津国豊島郡漁村地図」より、簡素に描写されている。また、「大阪府管下摂津国豊島郡漁村地図」に示されていなかった屋敷北東と南郷村東部に位置する末社が、「墓地」として記入されている。このうち、南郷村東部の末社は、「小曾根郷六箇村絵図之写」に示された位置と異なる。

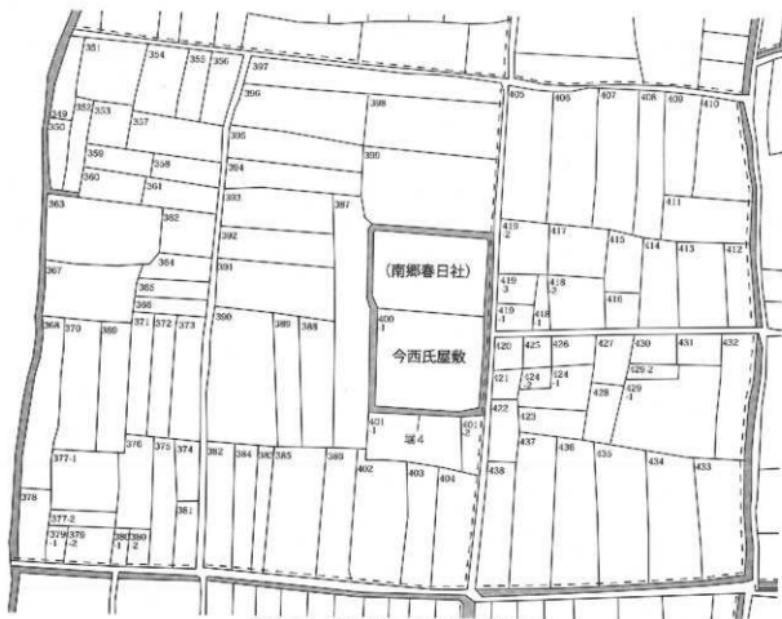
第57図 「大字図」(模写・一部改変)

字「梅畠内」をみると、不規則な土地境界は整理され、実態が明瞭に把握できるようになっている。これをみると、南郷村集落域と水田を区画する境界線が、今西氏屋敷北辺の延長にあることが確認できる。また、415・416・427・428番の4筆を境に、西側に畠が多く分布すると共に、この4筆を含む西側の範囲が、今西氏屋敷とほぼ同じ形状になることが指摘できる。一方、当地図には土地利用の状況も記入されているが、これをみると南郷村集落には9戸分の宅地があったことがわかる。その位置関係などは、先の「小曾根郷六箇村絵図之写」と共通しており、写しが南郷村を忠実に描写していたことがわかる。

この地籍図では、今西氏屋敷の周囲に巡らされた堀4が、再び示されるようになる。また、南郷村については各敷地の分筆が進み、地目等の注記もなくなっていることから、「濱村全図」に比べて集落内部の様相は把握しにくくなっている。

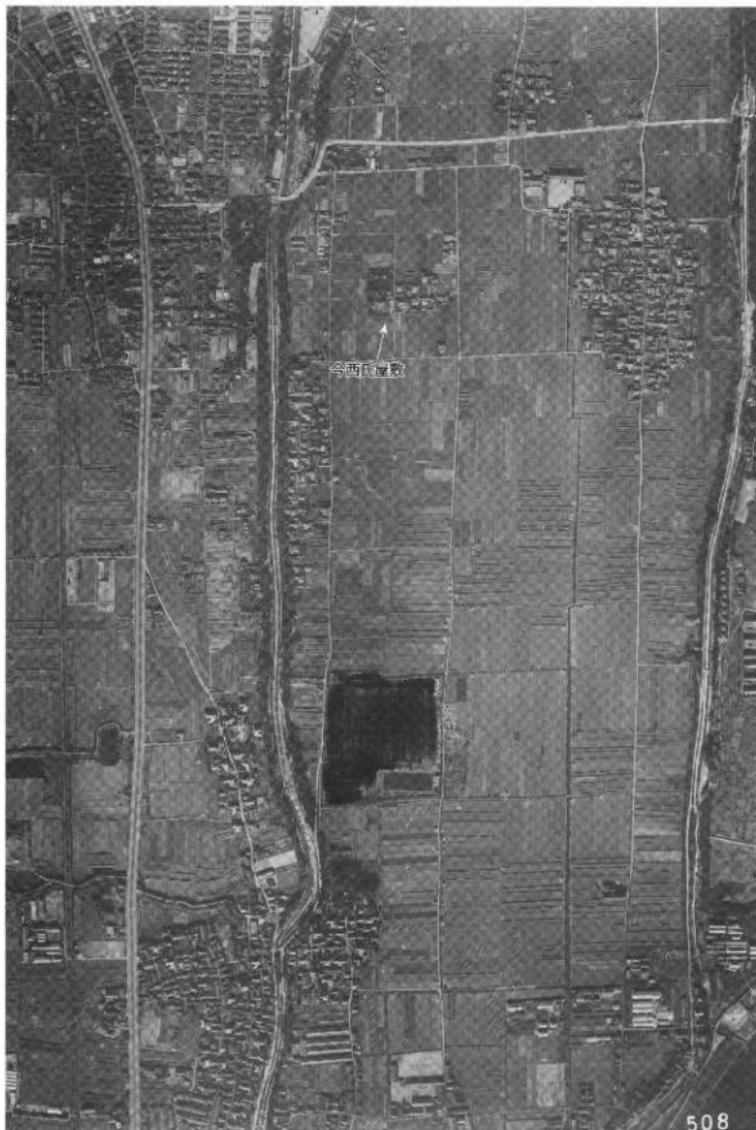
第60図 昭和17年航空写真（大阪市都市計画局提供）

今西氏屋敷をみると、北側の神社と南側の主屋、長屋門や南側の土塀など、屋敷内の状況が判読できる。北東の水田の中に樹木が生えており、末社に比定される。

一方、南郷村については、8 戸程度の住宅や集落内の地割、水田の区画などが把握できる。南郷村集落域の内部には耕地が多

この航空写真的原板はガラス乾板ということもあり、画像の鮮明さに欠ける。このため、堀の痕跡を判読するなどの詳細な分析に耐えるものではない。しかし、宅地・耕地・森林等の土地利用の状況は判読でき、ある程度の検討は可能である。

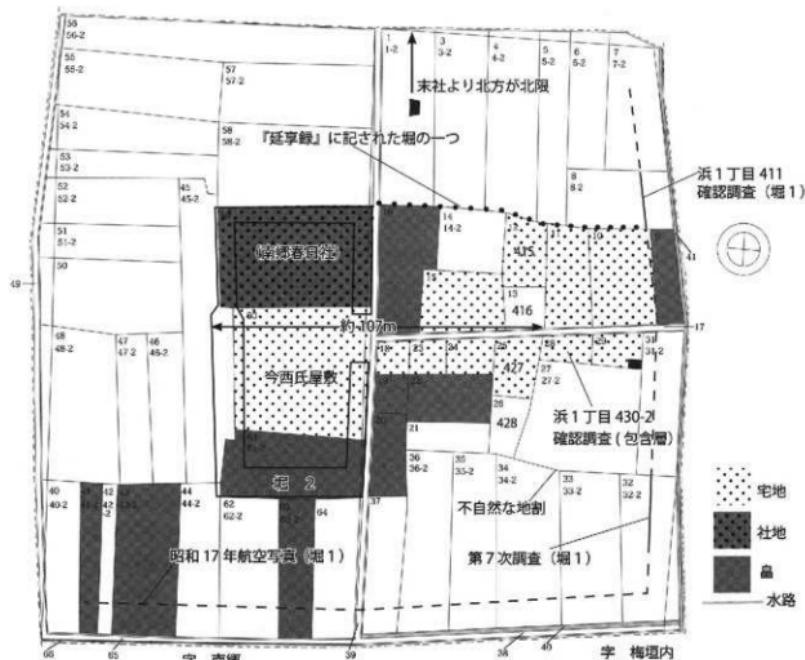
第64図「漁村全図」による今西氏屋敷範囲と堀の位置

ついで、「漁村全図」をもとに中世今西氏屋敷の推定範囲内をみると、南郷村集落域とその南北の水田では、全く異なる地割が認められる。そのうち、集落域の北辺を区切る境界は、今西氏屋敷の北東角から中溝の方へ伸びており、屋敷と南郷村集落域の地割に何らかの関連性が想定できる。なお『延享録』では、今西氏屋敷の北西部から中溝に通じる堀があったという。検証できない史料ではあるが、参考までに提示しておく。
