美作国分寺跡発掘調査報告

津山市教育委員会

1. 本書は津山市教育委員会が、国・県の補助金を得て実施した美作国分寺跡緊急発掘調査の報告書である。
 1. 調査は昭和51年度から昭和54年度まで、4次にわけて行なった。
 1. 本書に使用した方位は国土座標の方位であり、Nはその座標北を示す。これは、磁北に対して $N6^{\circ}30'32''E$ 、真北に対して $N10'W$ の偏倚角を有する。また、実測図に注記した座標は、国土座標のそれであり、X・Y軸とも一で、X軸は上3桁、Y軸は上2桁をそれぞれ省略した。例えば、X軸668は-105,668.00を示し、Y軸424は-26,424.00を示す。単位はmである。高さは海拔高である。
 1. 本書の執筆は、I、II、III、IV-1、Vを湊 哲夫、IV-2を行田裕美、IV-3を安川豊史が行なった。遺構の製図、遺物の実測・製図・写真撮影は上記湊、安川、行田が分担し、編集を湊が行なった。
 1. 本書の作成にあたっては、鎌木義昌、河本 清、近藤義郎、田中 琢、水内昌康5氏の指導を受けた。とくに田中琢氏からは本書の大部分について懇切かつ基礎的な指導・助言を得た。
 1. 本書Fig. 2に使用した地形図は、建設省国土地理院発行の5万分の1地形図（津山東部）を複製したものである。

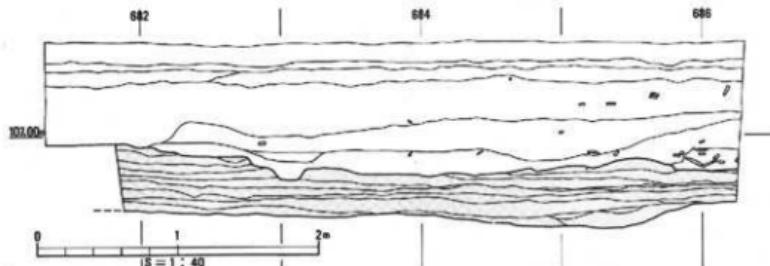
Fig. 3 金堂基壇土 (T-15東壁断面)

基壇の築成は、特に掘り込み地業を施さず、厚さ約5cmの黄褐色砂質土と黒褐色粘質土を直接地山上に互層につき固めたもので、東辺部のT-12で厚さ25cm、西辺部のT-15で厚さ50cmが残存する(Fig. 3)。なお、T-16の基壇化粧裏込め土およびT-14の基壇土中から、瓦片数点が出土した。

基壇東辺部では、耕土・床土の下でただちに基壇土が認められ、中央部では、その間に薄い褐色粗砂土層が入る。基壇西辺部では、暗褐色粗砂質土層下に暗褐色微砂質土層が堆積し、その下が基壇土となる。基壇上検出面は東辺部で表土下約20cmである。基壇土の下は黄褐色砂質の地山となるが、基壇西北隅のT-14付近では厚く堆積した黒色粘質土がある。

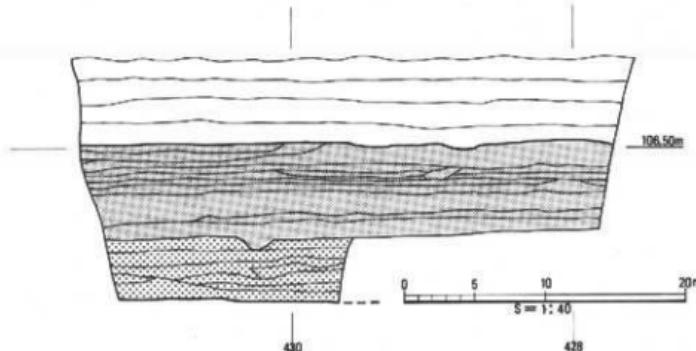
Fig. 5 中門・回廊基壇土 (T-26北壁断面)

基壇の築成は、東辺部のT-26では地山上に厚さ45cmまで灰色の粘土と砂をはば厚さ5cmごとに積み上げ、この上にさらに厚さ70cmまで暗黄褐色微砂土と黒褐色粘質土をはば厚さ5cmごとに積み上げ、計厚さ115cmの基壇土となる(Fig. 5)。しかし、基壇東北隅のT-24では、上層の暗黄褐色微砂質土と黒褐色粘質土の互層が緑褐色粘質土上に厚さ45cmまで積まれているのみである。なお、T-26上層基壇土中に少量の瓦を検出した。

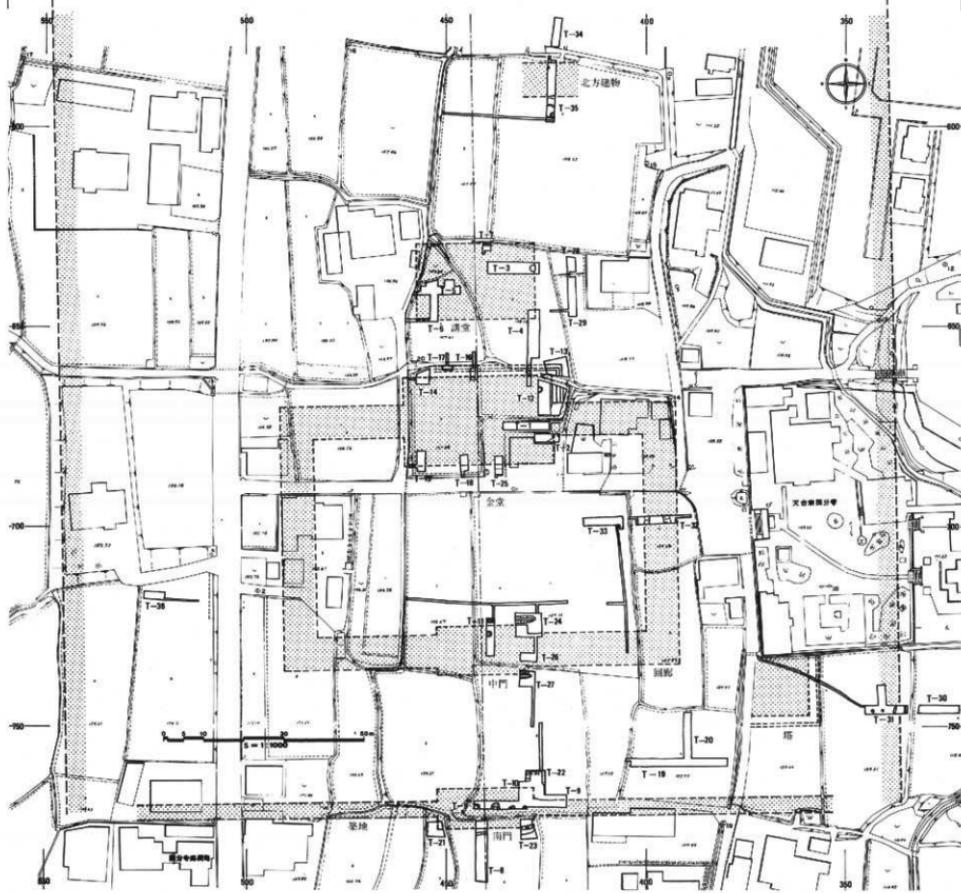
伽藍配置図

今回の調査は、すべて小規模のトレンチによるものであり、建物の全貌を明らかにしたものはなかったが、ほぼ主要伽藍の状況を把握することができた。すなわち、講堂・金堂・中門・南門が寺域中央に南北一直線に並び、回廊が中門と金堂をつなぎ、その東南外に塔が位置するという伽藍配置であることが判明した。

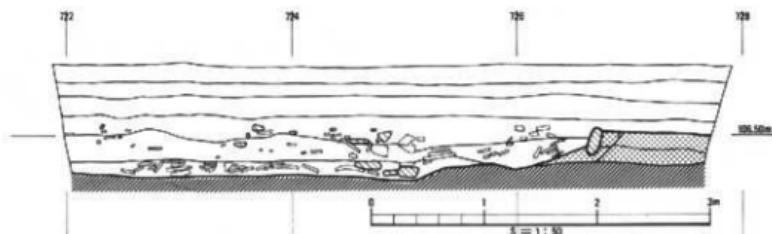
Fig. 6 南面回廊基壇断面 (T-24東壁断面)

南面回廊 南面回廊はT-24で中門取り付き部基壇北縁を検出した。中門基壇北縁から南面回廊基壇入隅部までの距離は1.9mで、復元基壇幅は8.3mとなる。基壇化粧は20×30cm程度の楕円形の玉石を積んだもので、現状では下部1段のみが残存する。基壇残存高は30cmである。基壇化粧下の暗黃褐色微砂質土中に瓦をやや多く含んでるので、中門基壇化粧と同じく修復にかかる可能性もある(Fig. 6)。基壇土は中門から連続しており、中門基壇と同時に築成されたことがうかがわれる。

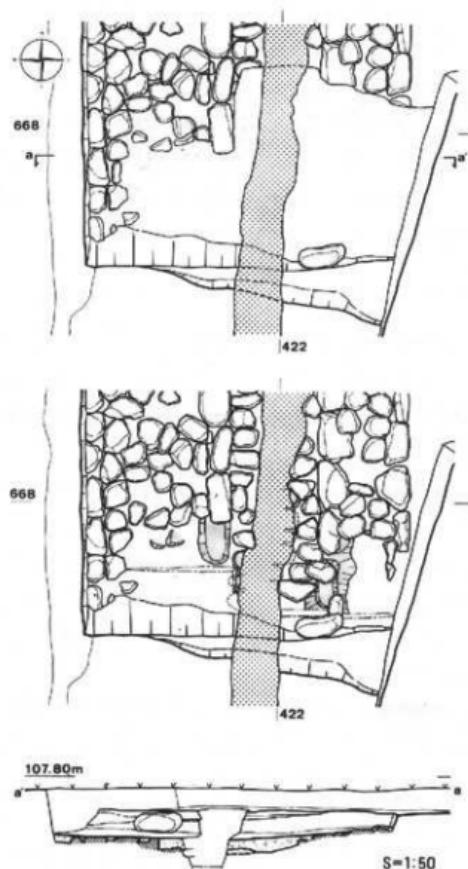
Fig. 7 北面回廊基壇入隅部 (T-12)

北面回廊 北面回廊はT-12で金堂取り付き部基壇北縁を検出した。金堂基壇北縁から北面回廊基壇入隅部までの距離は7.05mで、復元基壇幅は8.3mとなる。基壇化粧は大部分破壊されているが、基壇北縁に玉石1個をほぼ原位置で検出したので、もとは南面回廊と同じく乱石積と推定される。基壇残存高は金堂犬走りの玉石上面から計測すると20cmである。基壇の築成は黄褐色の砂質土と粘質土をほぼ厚さ10cmごとに積み上げたもので、厚さは現状で40cmを測る。回廊基壇土と金堂基壇土とは明瞭な差異が認められ、かつ金堂基壇化粧裏込土は回廊基壇内に1.5mにわたって食い込む。また、回廊基壇の断ち割り調査によれば、回廊基壇下に部分的ではあるが、玉石もしくはその抜取痕を検出した。さらに、回廊基壇入隅部の金堂の犬走りと雨落溝は回廊基壇土と同じ黄褐色砂質土で覆われる (Fig. 7)。これらの事実から、金堂東の犬走りと雨落溝は、もとは回廊部まで敷設されており、その後それらの大部分を抜き取って回廊基壇が築成されたと判断された。あるいは、この回廊基壇は金堂創建当初のものでなく、その後の築造にかかるものの可能性もあるが、調査が小範囲に限られているので断定をさし控えたい。北面回廊南縁の金堂取り付き部分は、復元すればT-2東北部にあたり、その部分で玉石2個を検出した。

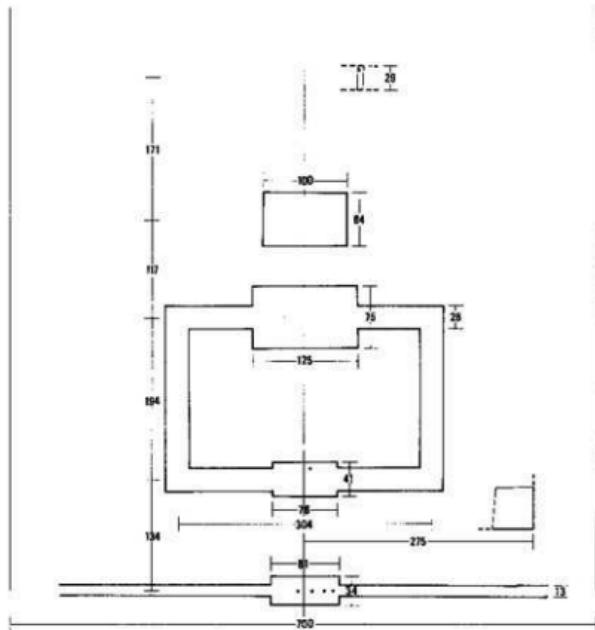
Fig. 8 伽藍配置概念図（単位=尺）

講堂の北171尺には北方建物と仮称した礎石建瓦葺の建物がある。この建物は講堂基壇東限延長線上よりさらに東へ伸びているので、伽藍中軸線に対象に西へも進なるとすれば、きわめて長大な建物となる。ただし、伽藍中軸線の東西に配された2棟の建物の東建物にあたる可能性も残されている。この北方建物はその位置から判断して増坊とも考えられるが、講堂との間の広い空間利用のことも考えあわせると、この建物を増坊と断定することはさしひかえてお

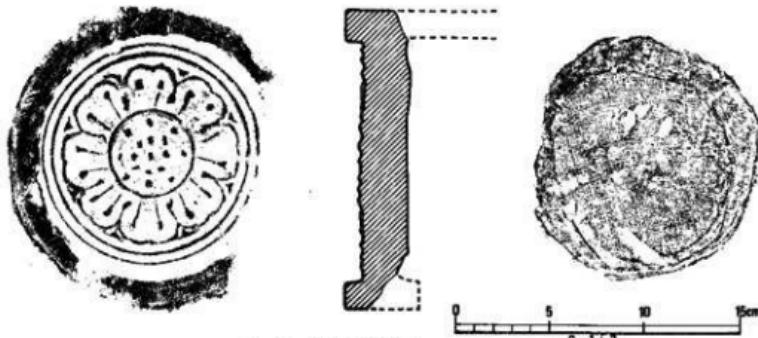
Fig. 9 豊丸瓦 V型式

V型式(Fig. 9) 複弁8弁速華文。瓦当部のほか完存する破片である。中房は1+8+8の蓮子をおき、複弁の中央には界線がなく、子葉が2個並列しておかれ。弁間には楔形を配する。また速弁基部が高く隆起する。外区内線は2重の圓線がめぐり、外線は広く高い線が直立する。瓦当裏面には細かい布目痕が付着する。丸瓦部はすべて剝離しているが、それとの接合部はなで調整が施されている。胎土は粗い砂粒が多く含み、色調は淡褐色、焼成は不良。T-35七坑底面より出土した。

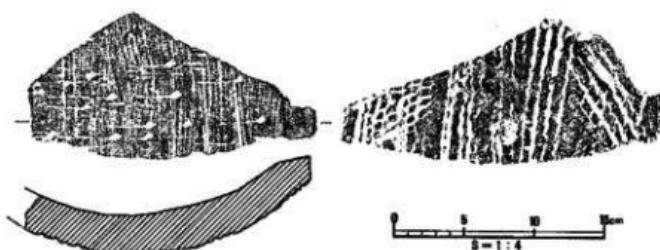
Fig.10 平瓦縄叩き目型式C

繩叩き目 a・b・c 3種ある。a(PL.22-1)は側縁に平行して、全面に刻されているものである。繩目はすべて細かく、軒平瓦I型式a・bの叩き目と同型式である。凹面は細かい布目で、側・端縁とも面取りが施されるが、まれに両側縁ないし広端縁の面取りを欠くものもある。多くは糸切りの平行孤線が認められる。胎土は粗い砂粒を多く含み、大部分焼成不良で、黒褐色ないし淡褐色を呈するが、まれに焼成堅緻で灰色を呈するものもある。b(PL.22-2)は繩目を全面に施すが、側縁に平行せず、斜め方向に叩かれているものである。叩き板原体は幅約40cmで、まず左中央やや上から右下にかけて、側縁に対してもほほ45°の角度で叩き、次に左上から右中央やや下にかけて、やや側縁に平行ぎみに叩く。凹面は布目で、成形の際の枠板の痕跡をもつ。枠板は幅約28cmである。側・端縁に面取りを施す。胎土は粗い砂粒を少數含み、焼成不良、黒褐色を呈する。T-4から出土した。c(Fig.10)は繩叩き目を全面に施さず、やや間隔をあけつつ、かつ方向を一定せずに叩かれている。叩き板原体は幅約25cmで、繩目はa・bよりも粗い。凹面は布目で側縁に面取りを施す。胎土は細かい砂粒を多く含み、焼成堅緻で、灰色を呈する。T-27から出土した。b・cは観察の範囲では、それぞれ1個体のみの出土であり、本遺跡においては例外的なものと思われる。

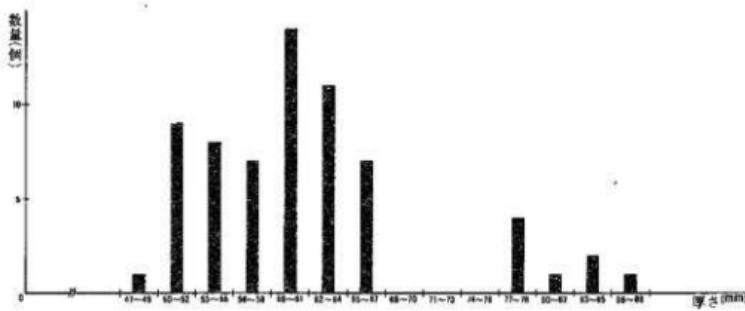
Tab. 3 塙の厚さ

115 個体出土した。正方形及び長方形のものがある。完形のものは T-3 土坑底に転落していた 5 個体に限られるので、形状による分類は行いえなかった。そこで厚さを基準として区分した。すなわち、厚さ計測可能のもの 65 個体を 3cm 単位でグラフにしたもののが、Tab. 3 である。これによれば、47mm から 88mm までさまざまであるが、68mm から 76mm までのものがない。従って、これらは 47-67mm のもの (A) と 77-88mm のもの (B) との 2 群にわけられる。A 群 (PL. 25-4 ~ 6) は 57 個体で 88% をしめる。59-61mm にピークがある。隅切のもの (4) が 4 個体ある。B 群 (PL. 25-3) は 8 個体で 12% をしめる。77-79mm のものが最も多い。両群とも粗い砂粒を多く含み、焼成不良、黒褐色ないし淡褐色を呈する。

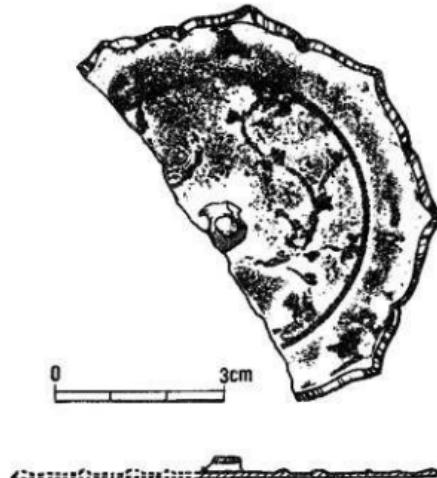
Fig.11 八稜鏡

講堂T-3の基壇外堆積土中から出土した。ほぼ半分を欠損しているが、保存状態は良好である。直径は鏡頂で76.9mm、鏡底で69.4mmをはかる。内区の直径は50.1mmあり、厚さ1.3mmから0.7mm。全体に雑なつくりで、鏡の頂部を丁寧に研磨している。内区には、鏡を中心として一方に鳥文らしい文様が認められ、相対する位置に瑞花が配されたと推定できる。鑄上がりは全体として悪く、ムラがあり、軸1.7

mmの細線単圓は部分的に消失している。外区には稜頂に対する位置に4ヶ所文様らしい高まりが認められる。外縁は薄鉢式の三角縁で、縁辺部をヤスリ状のもので荒く仕上げており、条痕を残している。平安時代後期のものであろう。

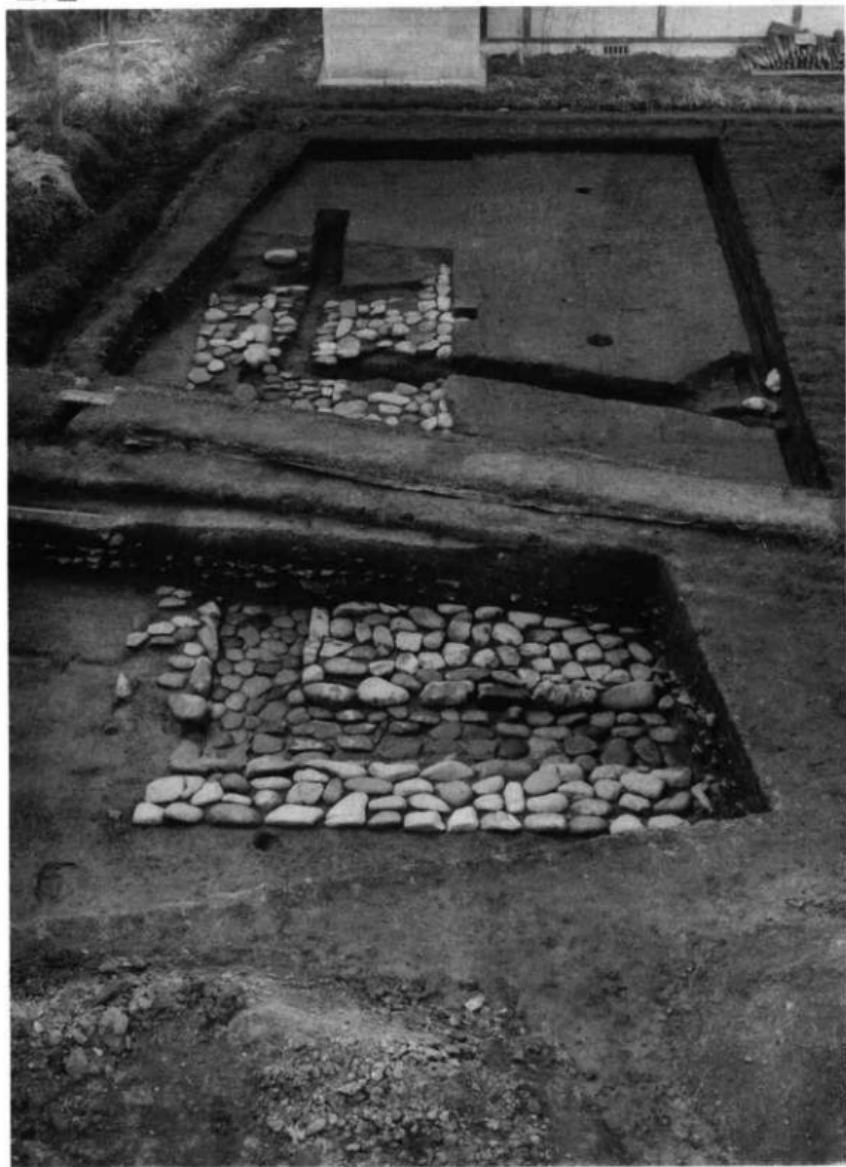
基壇東北隅(T-12・13. 北から)

金堂の遺構は、遺存状況の最も良い基壇東辺部及び北辺部のT-12・T-13で観察したところでは、基壇周辺に幅1.3mの玉石敷の犬走りをめぐらし、その外に一段低い幅75cm、深さ15cmの同じく玉石敷の雨落溝があり、さらにその外周に東で幅80cm、北で幅70cmの玉石敷がめぐる構造となっている。使用されている石は20~50cm程度の楕円形のものである。犬走りの内部にあたる基壇は、その化粧がすべて破壊されているが、犬走り内縁の下石が一直線に整然と連なり、かつ付近に塙の破片が散在するところから、後述の講堂基壇化粧と同様に、犬走りの内側に塙を立て並べて基壇化粧とした可能性がある。この下石敷犬走り内縁線と基壇土との間には、幅30cm程の暗褐色土があり、おそらく裏込め土と考えられる。基壇残存高は犬走り内縁の下石上面から計測して15cmを測る。基壇西縁の推定位置は、道路下にあたり、調査できな

建物東北隅の礎石痕跡をT-12で検出した。これは径1.5m、深さ15~20cmの土坑で、底に根固め石が硯く。この礎石痕跡からは、厚さ5~10cmの暗赤褐色土と茶褐色土を互層につき固めた積み土が、基底部径約3.5mの円丘状に盛られた状況が確認された。おそらく、礎石の下部と周辺を根固め石と上記積み土で固定したのち、基壇を築成したものであろう(Fig. 4)。この礎石痕跡からすると、金堂建物の軒の出は3mを越えるものとなろう。他の礎石の痕跡は、精査したにもかかわらず検出できなかった。あるいは、他の礎石の据え付け方法は、この東北

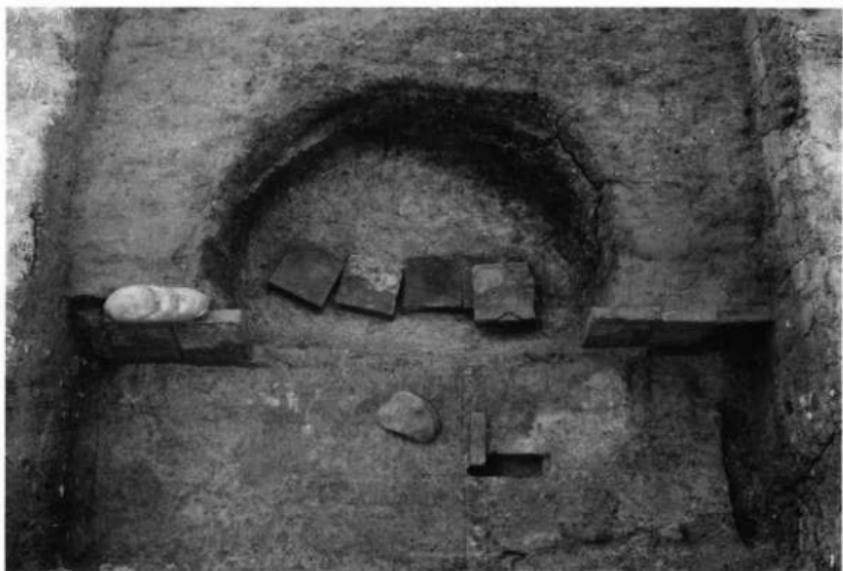
1 基壇東辺(T-3、東から)

基壇は東西南北の各縁を検出した。基壇残存高は遺存状況の最も良好な東縁では44cmである。基壇東縁で地山上に直接正方形ないし長方形の埠を垂直に立てて化粧としている状況を検出した。埠は正方形のものが方約27cm、長方形のものが長辺約29cm、短辺約22cmで、厚さはいずれも5.0~6.6cmを測る。東縁のT-3南端部ではこの埠の上に40×15cmの楕円形の玉石1個を検出した。これが偶然によるものでないとすれば、埠と玉石を併用した化粧となるが、むしろ補修にかかるものとみるべきであろう。同じく東縁のT-3では、基壇外に東へ延びる埠列が検出された。埠は1枚遺存しているだけであるが、左右にその抜取痕を検出したので、もとは基壇にほぼ直角に並んでいたものと推定される。この埠列の東端は水田暗渠排水により切られているので明確でないが、さらに東へ連続していたものと思われる。遺存する埠は長辺23cm、短辺12cm、厚さ6.5cmで、地山を掘り窪めて固定されており、上端3cmのみが露出している。取り上げていないため確実できないが、おそらく基壇化粧に使用されている類の埠を打ち削ったものと推定される。この遺構の性格はよくわからないが、あるいは階段の痕跡かも知れない。基壇西・南・北の各縁は、それぞれT-5・T-6・T-7のトレンチで検出した。いずれも基壇化粧は確認されなかったが、現存する基壇土の端が基壇縁辺と推定される。

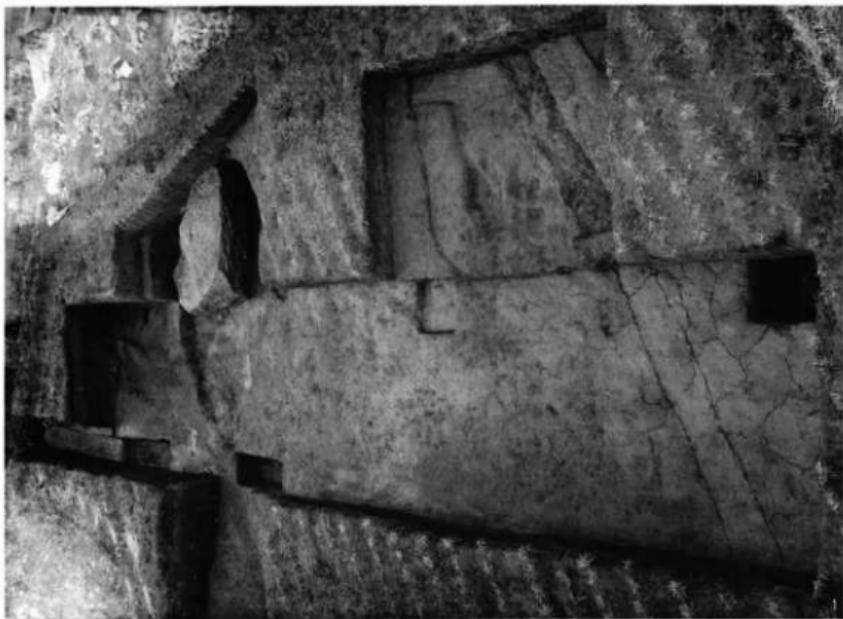
1 基壇西辺 (T-5. 東から)

講堂の調査区では、礎石の痕跡は確認されなかったが、基壇西辺部のT-5で礎石を落し込んだ穴を検出した。これは長径3.3m、短径2.3mの楕円形の土坑で、中に瓦が多量に投棄されている。発見された礎石はやや北よりに落し込まれている。178cm×92cmの半月型のもので、半分に削られた片方のものである。礎石には柱庵や枠などは確認されなかった。

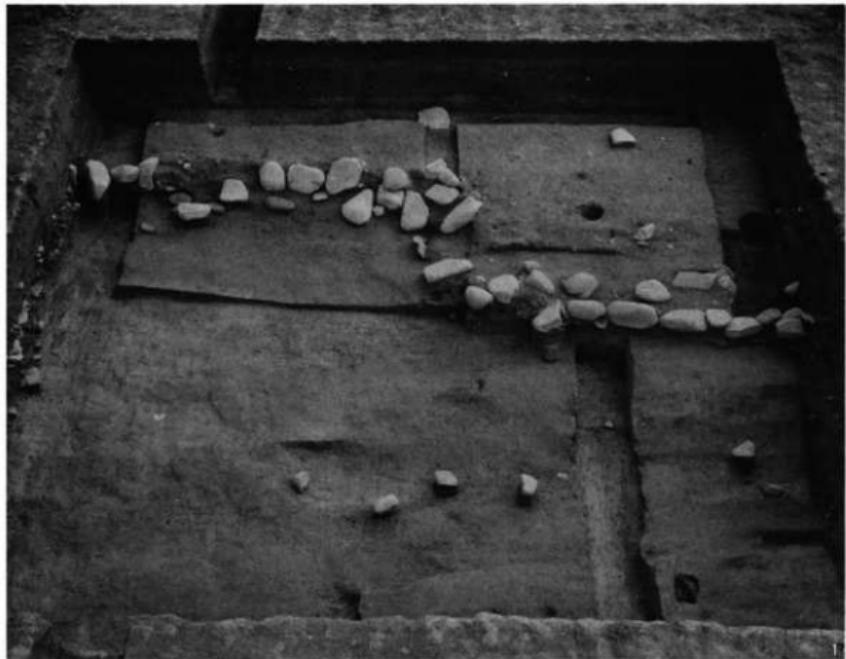
基壇東北隅と回廊入隅部(T-24、北から)

基壇は東・南・北の各縁を検出した。基壇化粧は、20×30cm程度の楕円形の玉石による乱石積である。基壇東北隅のT-24では、この乱石積の下部1段のみが残存し、現存基壇高は25cmである。同じくT-24では、基壇化粧玉石列の内側約50cmに同様の玉石による控え積みがあり、この両石列間には瓦が詰め込まれている。両石列下の暗緑褐色微砂質土中には瓦が多く含まれており、この乱石積化粧及び控え積みは修復時の仕事と判断された。基壇南東隅のT-27では、基壇化粧は破壊されているが、現存の基壇土端が基壇縁辺と推定された。

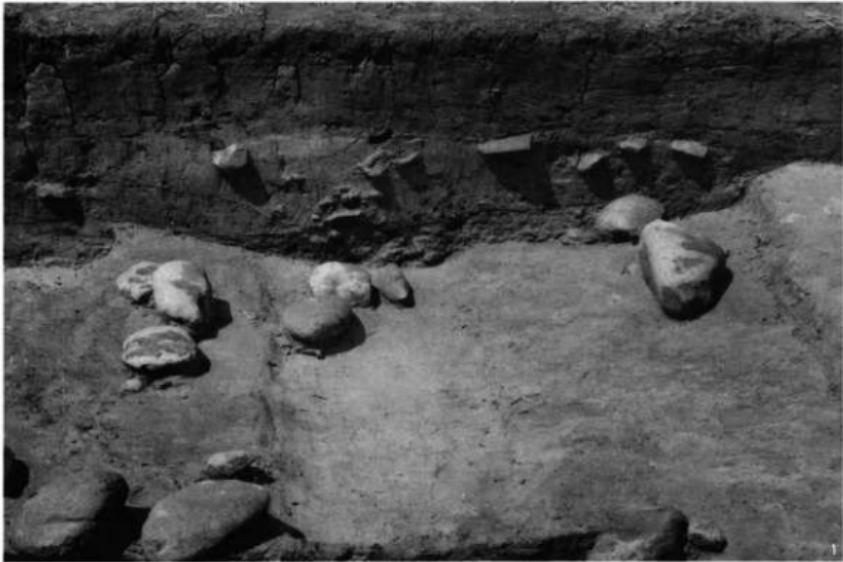
1 南雨落溝(T-8、東から)

基壇南辺部のT-8では、基壇南縁に接して幅60~90cmの犬走り状の平坦部があり、その外に幅80cm、深さ10cmの素掘りの東西溝がつくられており、南雨落溝と思われる。雨落溝には瓦を多量に含む灰色粘質土が堆積する。基壇東南隅のT-23では、犬走り状の平坦部ではなく、幅

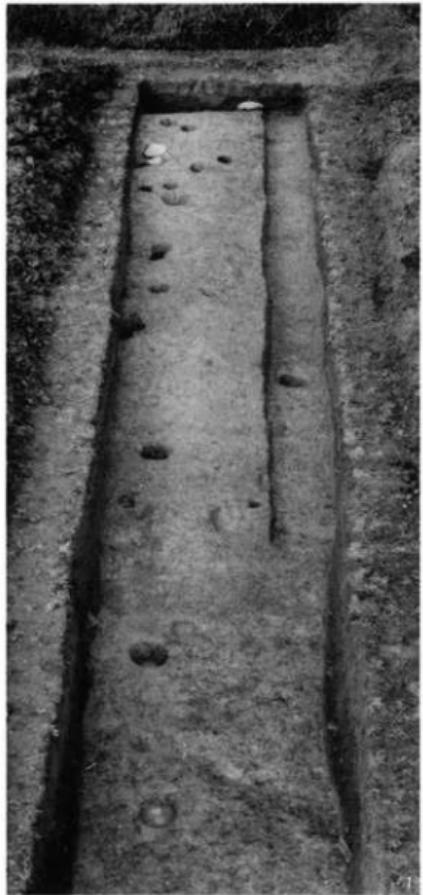
1 北方建物(T-35、南から)

基壇は黄褐色砂質の地山を削り出したもので、南縁と北縁を検出したのみである。現存基壇高は北縁で15cmを測る。基壇化粧は破壊されている。
