# 高槻市文化財年報

平成2年度

1992年3月

高槻市教育委員会

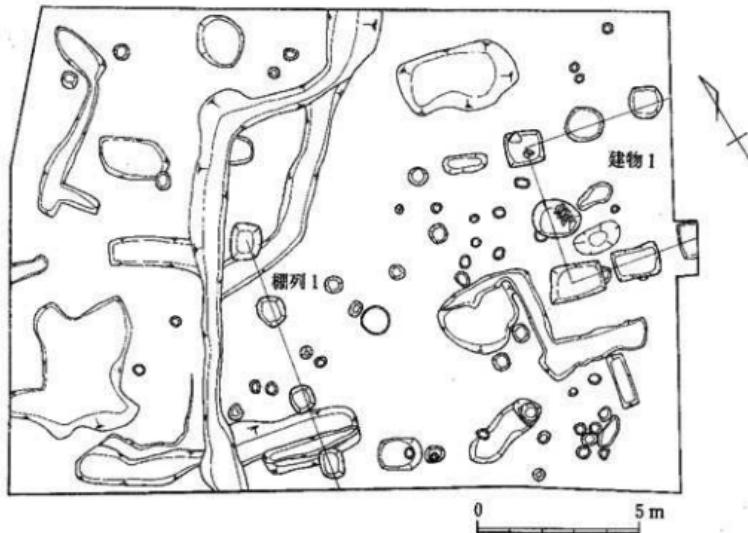
図2 遺構平面図

検出した遺構は建物1・柵列1・少數の土坑やピットである（図版第4）。

建物1は調査区の東部で検出した調査区外にのびる掘立柱建物である。この建物は主軸をN-12°-Eにとり、梁行2間（柱間約2m）、桁行2間以上（柱間約2.2m）の東西棟である。柱穴は弥生時代～古墳時代のものとみられる下層包含層の上から振り込んでおり、長方形を呈するものと、隅丸方形を呈するものがみられる。長方形のものは短辺約1.1m、長辺約1.6m、深さ約1.0mを測り、隅丸方形のものは一辺約1.0m、深さ約1.0mを測る。柱根や柱の痕跡がまったく確認できなかったことや、北西隅の柱穴では根石に使用されたとみられる石材が埋土上部から出土していること、妻側中央の柱穴では西半の根石がなくなっていたことなどから、抜き取り穴は確認できなかったものの、建物廃棄時に柱は

柵列1は調査区の中央で検出した。柵列は北端が建物1の北側の桁通りと対応しており、建物に直交して調査区外までのびていることから、建物1にともなうものと考えられる。

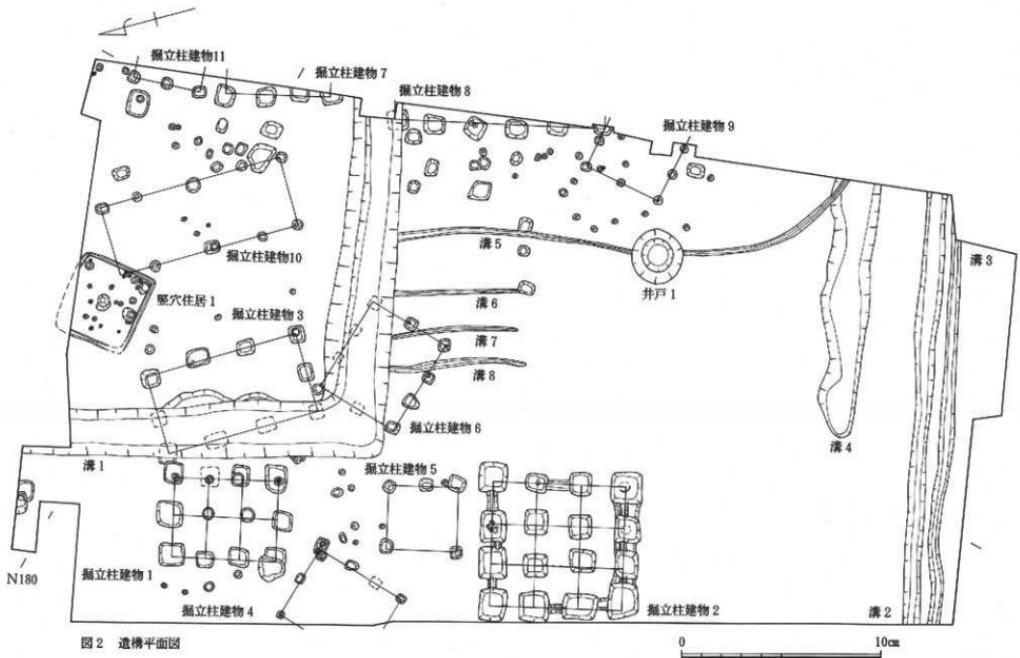
図2 造構平面図

今回の調査で検出された遺構は、竪穴住居1棟・掘立柱建物11棟・井戸1基・溝数条である。以下、主要な遺構の概略を述べる(図版第5~7)。

掘立柱建物1は調査区北西隅で検出した総柱建物である。3間(5.3m)×2間(3.9m)の南北棟である。北東隅と南北隅の柱穴は一辺1~1.2m、深さ0.8mを測り、直径0.6mの柱根が遺存していた。方向はN-17.5°-Eである。掘立柱建物2は掘立柱建物1の10m南に位置する総柱建物である。規模は、3間(6.6m)×3間(6.3m)である。柱穴は一辺1.3~1.5m、深さは0.4~0.7mを測る。南側柱列は布掘り状に掘削されている。柱はすべて抜き取られていたが痕跡からみて直径約0.4m前後とかんがえられる。方向はN-17.5°-Eである。この建物は南北の柱列間と東西の柱列間の一部に幅約0.4mの溝が掘られる「溝もち」建物とよばれるものである。掘立柱建物3は3間(7.8m)×3間(4m)の南北棟である。方向はN-1°-Wを示し、今回検出した建物の中ではもっとも西に振っている。掘立柱建物1

井戸1は円形の掘形をもつ素掘りの井戸である。上面の径は2.6m、底径1.4mで深さは3.2mを測る。底には井戸枠が抜き取られた痕跡のがこる。出土遺物からみて8世紀中頃に井戸としての機能を終えたのち、後半ごろには埋没したようである。

今回検出した歴史時代の遺構は切り合いや建物の方向から4時期にわけることが可能である。まず7世紀末~8世紀初頭頃に掘立柱建物3・11が建てられる。つぎに8世紀前半頃になると中央の広場を開むように掘立柱建物1・2・5・7・8、井戸1がつくられる。この時南側には敷地を区画するための溝6が掘削される。また、道路の側溝となる溝2が掘削される。8世紀後半以降には掘立柱建物4・6・9・11が建てられる。また、溝3が掘削されている。13世紀になると溝1が掘削される。これは他の調査例からみて居館を巡る濠と考えられる。濠内には同時代の建物等は検出できなかったが、これは逆に土塁などがあったために遺構が存在しないとみることもできよう。

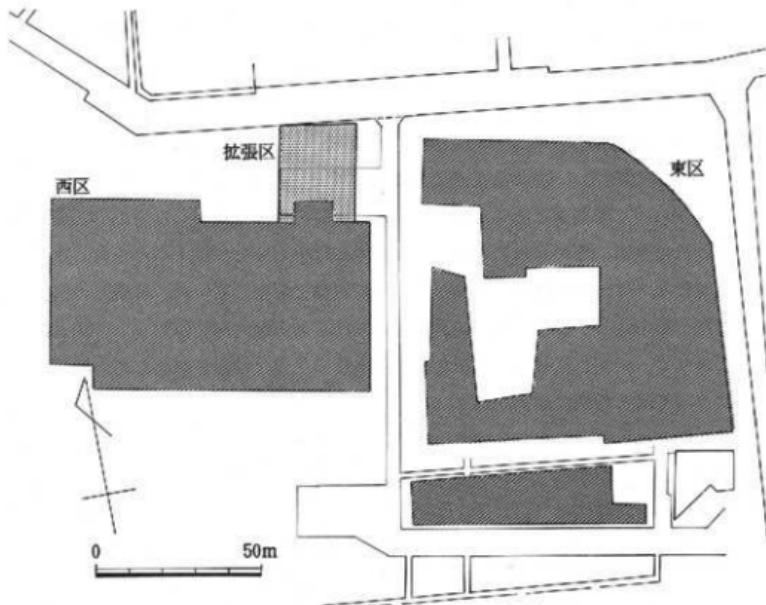
図2 調査区配置図

調査は東区と西区に分けて実施したが、既存建物の解体に伴う擾乱などもあり調査区は図2のような配置である。また、西区の東北部で弥生時代の遺構面以下に縄文時代の遺構が検出されたため、調査区を拡張している。

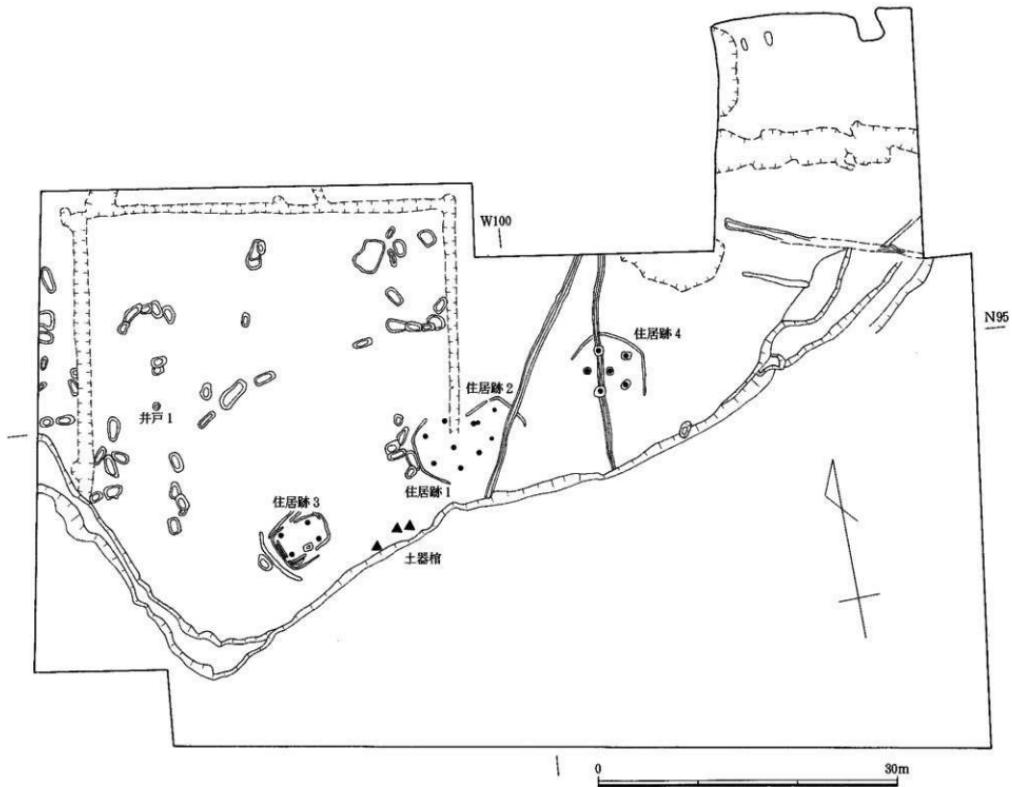
図3 西区遺構平面図

期の住居跡・井戸・方形周溝墓などが検出されている（図3・4）。

西区の西北部に、約50基の土壙墓・木棺墓が検出されている。これらは円形あるいは溝状にかたまって、数基から10基程度でひとつのグループを形成し、7グループに分けることができる。各グループには掘形からみて木棺墓とみられるものが1基ないし2基含まれている。このようなありかたから、各グループはひとつの家族墓を形成し、木棺墓は家長とみられる。壺棺墓は住居跡3の東側で3基が検出されている。これらは、いずれも前期後半に位置付けられる。

住居跡には一辺が5～6mの方形住居跡と対角線で約8mの多角形住居跡がある。多角形住居跡は西区で検出され、六角形の住居跡1と五角形の住居跡4がある。2棟の多角形住居跡の西側には方形の住居跡2・3があり、多角形住居跡と方形住居跡の間隔はそれぞれ15～16mをはかる。このため、住居跡1と住居跡3がセットとなり、住居跡4と住居跡2がセットをなすものとみられ、どちらかが廃絶した後に少し間隔をおいて新しく建て替えられたものとみられる。注目されるのは、住居跡1の周壁下の溝から方格規矩鏡が、住居跡4の南側から銅鏡が出土していることである。

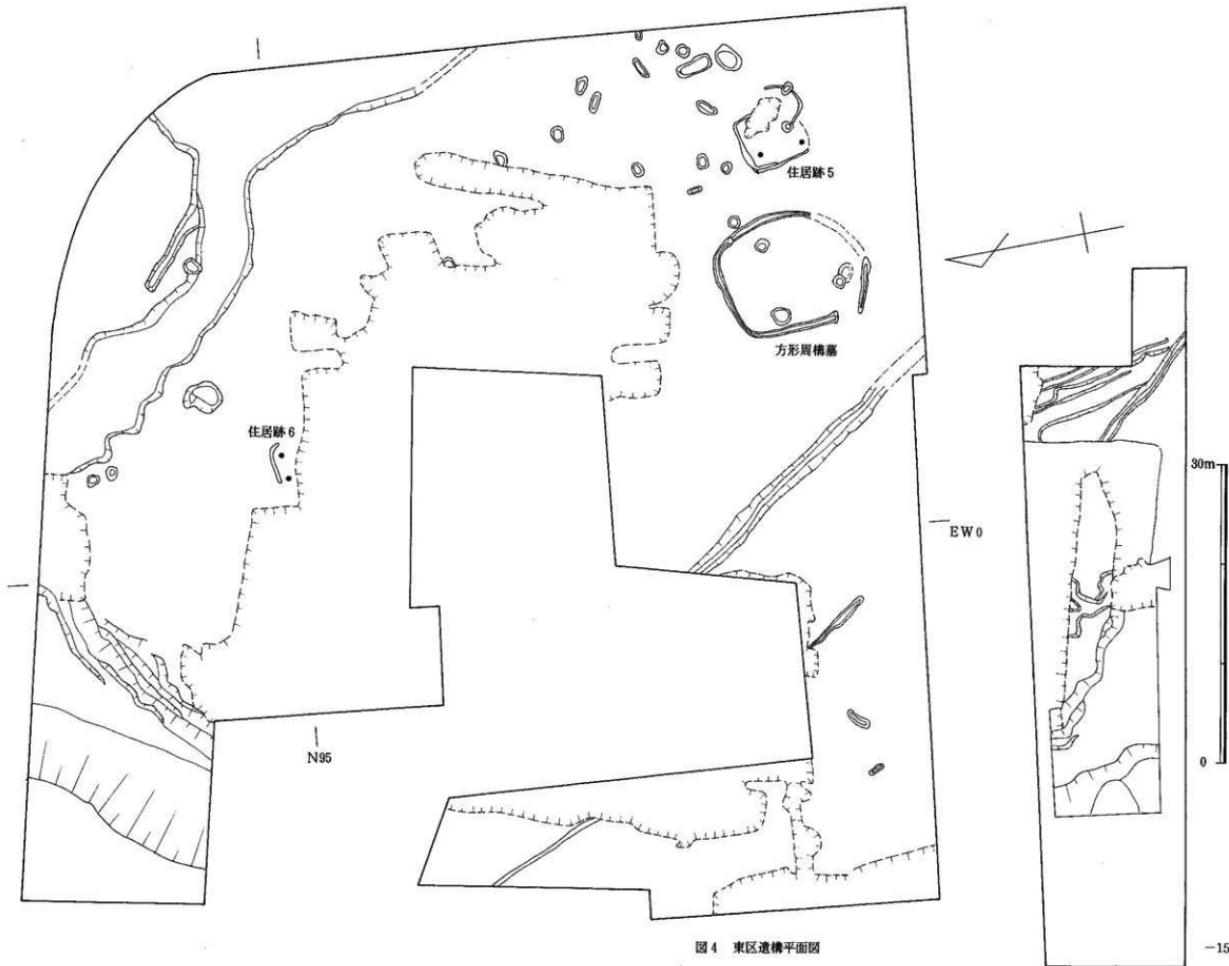
图 4 東区造拂平面図

東区でも住居跡5・6が検出されているが、距離をおいている。方形周溝墓は溝幅約1mに囲まれ、12×14mを測るが主体部は検出されなかった。

この周溝墓と住居跡5の周囲には円形や不定形の土壙が集まっている。円形のものには古墳時代の土師器が出土するものもあるが、おおくは弥生時代後期である。西区の前期土壙墓のようなまとまりを欠いているが周溝墓とともに墓域を形成しているものとみられる。

東区の東北部には幅数mの溝があり、多量の土器が投棄された状態で検出された。このため、溝の西側に居住区域が存在していたものとみられるが、擾乱のため詳細は不明である。

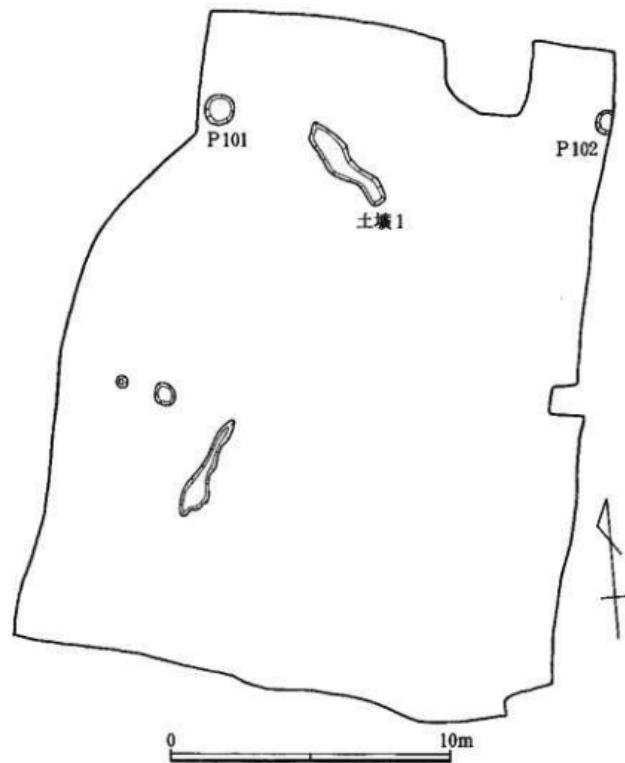
図5 縄文時代上層造構面

上層からは不定形な土壙1やピットが検出された。このうち、P101は直径1.1m・深さ0.3mを測り、内部から腐食した木の葉やドングリがかたまって出土し、貯蔵穴とみられる(図5)。

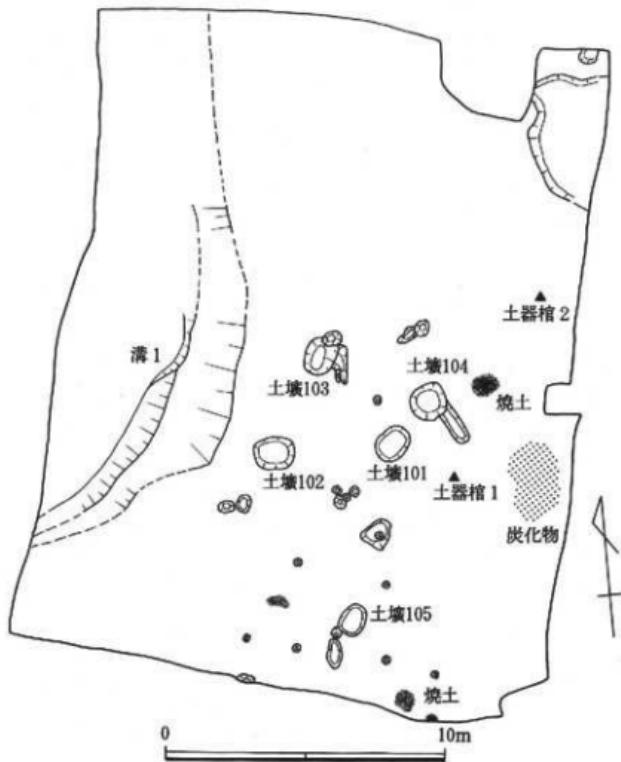
図6 縄文時代下層・最下層遺構面

下層の遺構は拡張区の東部にかたまっている(図6)。長径1.1~1.5m・短径0.75~1.3m・深さ0.1~0.5mを測る土壙墓5墓と土器棺2基が検出された。土壙墓は形状からみて屈葬墓とみられる。土器棺は粗製の深鉢を使用したもので、底部を穿孔し、ほぼ垂直に埋められていた。この周囲には小ピットや焼土がみられ、土器棺1の東では2×3mの範囲で木の実が炭化した状態で散布していた。拡張区の東北部に不定形の落ち込みが検出され、住居跡の可能性もあるが内部にはピットや炉もなく断定できない。いずれにせよ、遺構が集中し多量の土器が検出されるため、拡張区の東側にかけて縄文時代の集落が広がっているものとみられる。

最下層では拡張区の西部に幅5m以上の溝1が検出された。自然流路とみられ内部には褐色の砂礫が堆積し、粗製の深鉢などが出土している。

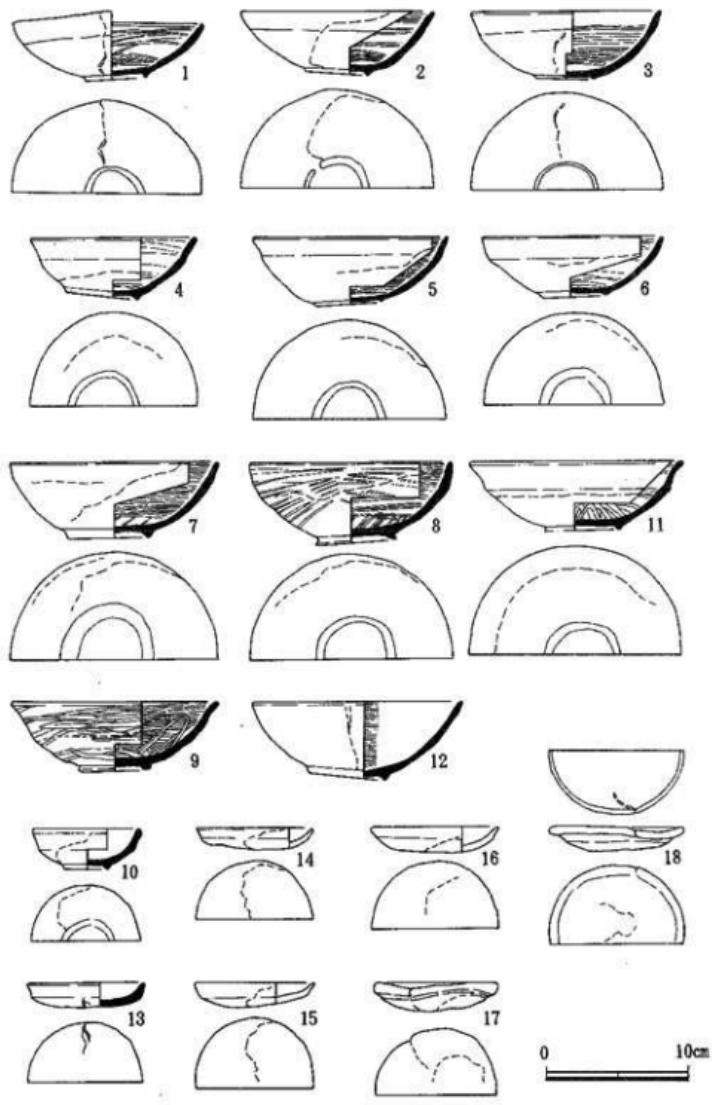
図1 瓦器椀・皿、土師器皿の成型痕

りあげたのはすべて淀川河床遺跡から採集されたもので、粘土の痕跡が明瞭に観察できる。瓦器皿(13)・土師器皿(14~18)ともAタイプの瓦器椀と同じ痕跡を確認することができる。17は一度成形したあと、口縁端部に切り込みを入れて口径を調整したものであろう。18の底部中央の痕跡については良くわからない。

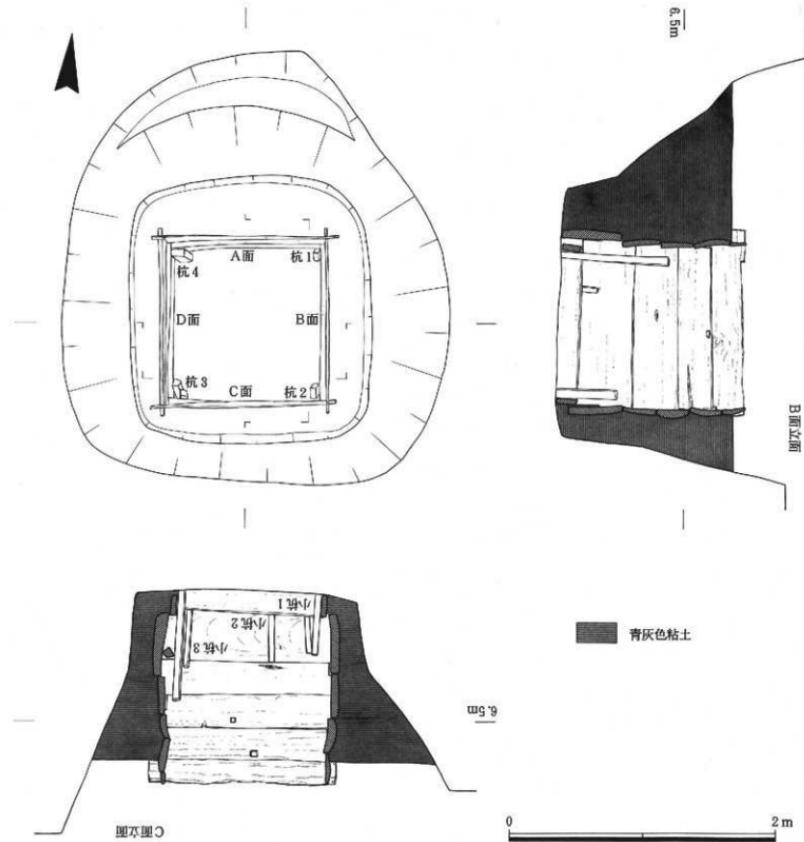
図2 井戸3平面図及び立面図

まず、取り上げるのは、枠の固定に杭を使用していることである。四隅の杭は、横桿状の部材を介して接しているD面を除いて、枠には接していないので、井戸枠を支えるためのものではないであろう。一方、最下段の一回り小さな枠にはしっかりと接している。この枠材は他の井戸枠材と異なり、仕口を加工して組み合わせてはいない。四隅の杭はこの最下段枠を固定するために打ち込まれたと考えられる。そしてさらに外側は井戸枠1段目との隙間に、A・B面にそれぞれ1本、C面には3本の小杭を差し込んで最下段枠と井戸枠とをしっかりと固定している。このように枠の固定の仕方が全く異なることから、枠としての機能の違いが伺える。この最下段は明かに水溜としての機能を意識してつくられたと思われ、先に集水枠とした由縁である。このように杭を使用して枠を固定する手法は、井籠組井戸としては非常に珍しいといえよう。

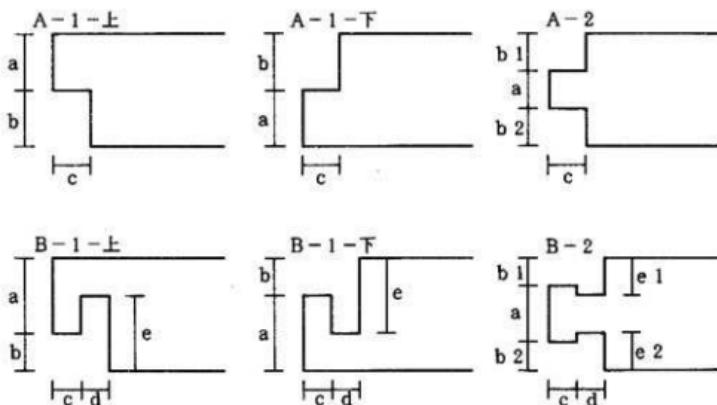
図3 仕口の分類と計測部位模式図

次に、集水枠以外の井戸枠の組み合わせ方をみてみよう。これらはすべて両端を切り次いで仕口をつくり、となりあう辺を組み合わせている。仕口は基本的には凸柄（A類）だが、柄の先を鍵状に造り出るもの（B類）、そしてそれが天・地側のいずれかに偏るもの（1-上類、1-下類）や、中央に位置するもの（2類）がみられ、6形式に分類できる（図3参照）。荷重のかかる1段目・2段目にはしっかりと組み合わすためにB類を採用しているが、そのほかについてはあまり法則性がみられない。左右で仕口の形が異なるものもあり、やや乱雑な印象もある。おそらく仕口を加工する作業は、枠材それぞれにあわせて臨機応変になされていたものであろう。また、掘

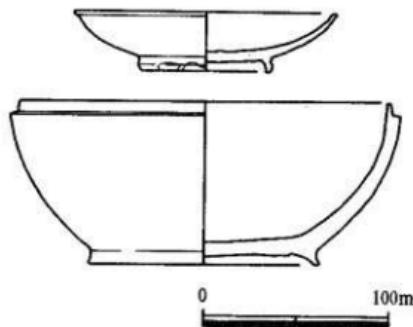
図10 灰釉陶器（上）と挽物

灰釉陶器皿は口径14.5cm、器高3.2cmの、三日月高台を有するものである。釉は高台内側を除く内外面に刷毛で塗られているが、見込みに未施釉部分を残す。またそれと重複し

て重ね焼痕もみられる。底部外面は、切り離し痕をナデて消している。9世紀後半の年代が与えられるであろう。

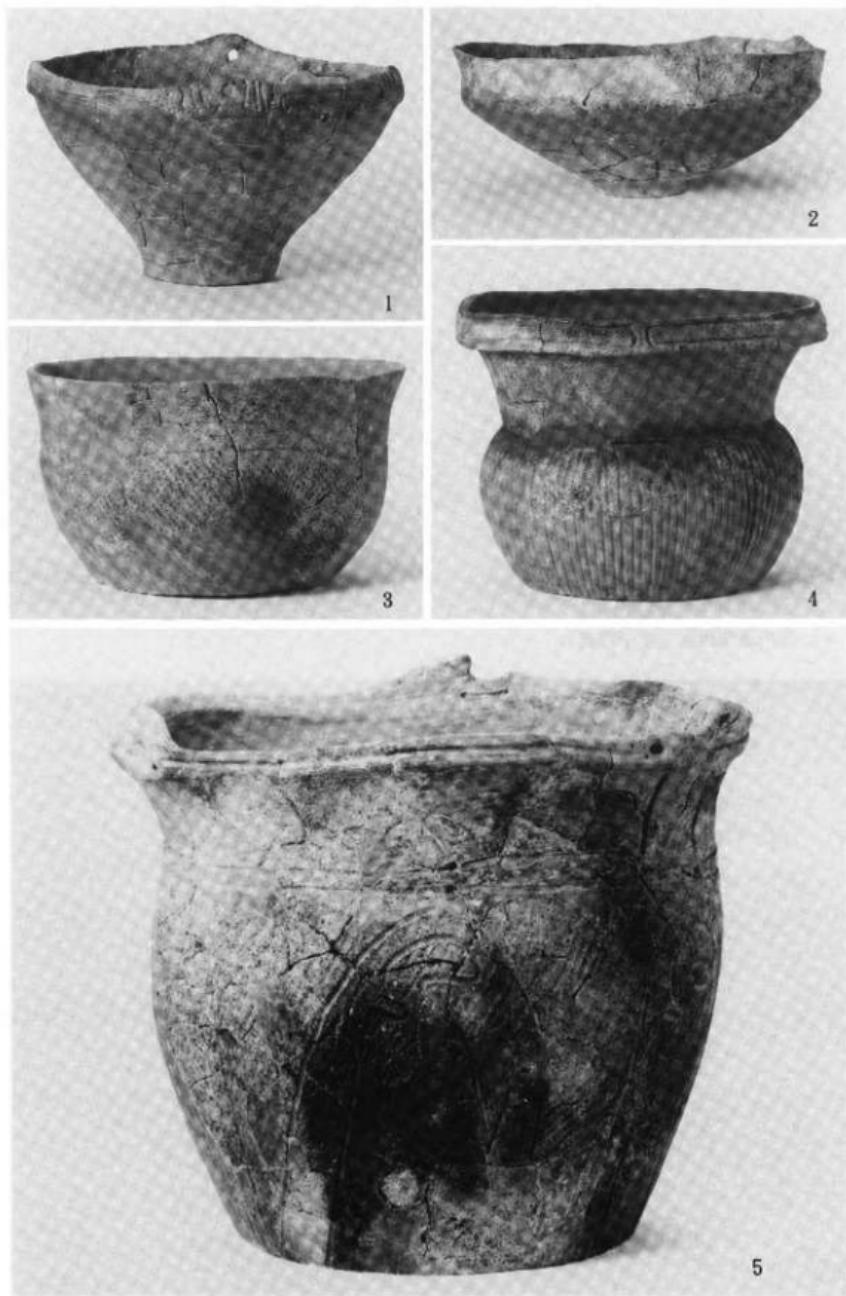
芥川遺跡の縄文土器（1～5）

有文の鉢では、縁帶状口縁をもつ1は類例の少ないもので、体部は無文である。やはり縁帶状口縁の4は胴部に縦方向のヘラ描き沈線を施している。3は小型の鉢で胴部全面に縄文を施している。5は口径約47cmを測る大型品で、三つの突起をもつ。二本の沈線で区切られた胴部は縄文を施したあと、太いヘラ描き沈線で橢円を描き、内

部にもヘラ描き文がみられる。これら、有文の鉢類は下層遺構面の上部に堆積した包含層から出土したものである。

出土した縄文土器は近畿地方で後期初頭に位置づけられる北白川上層式に属するものが中心とみられるが、山陰地方で福田KⅡ式と縁帶文土器の中間型式とされる「布勢式」にきわめて類似するものがある。とくに、2の口縁部が外反する浅鉢と同じものが鳥取県岩美郡福部村栗谷遺跡で出土している。また、整理中の資料には橋状把手や口頭部に縦方向の細密条痕と胴部にヘラ描き沈線を施すものがあり、山陰地方との密接な交流がうかがえる。また、関東地方の堀之内系に類似するものもみられる。さらに、最下層からは中期の北白川C式の破片が少量出土している。

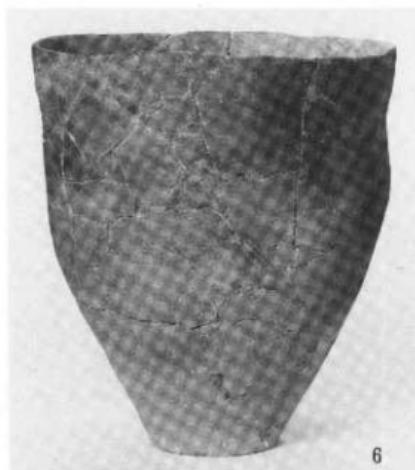
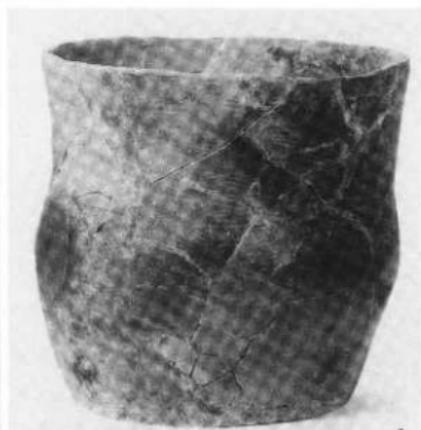
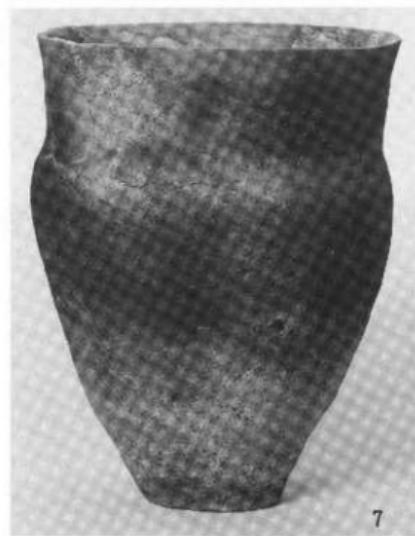
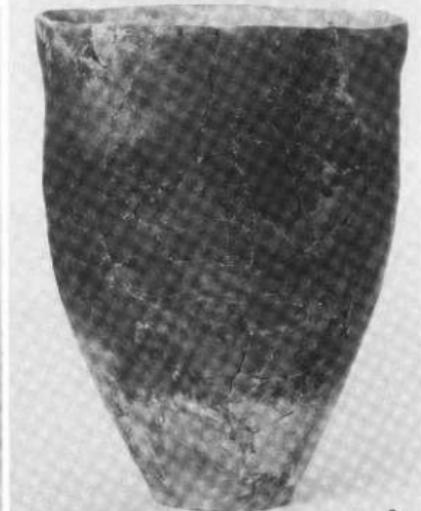
芥川遺跡の縄文土器（6～9）、銅鏡（10）、銅鏡（11）

無文の粗製鉢には胴部上位の張るものと、張りのめだたないものがある。6は土器棺1、7は土器棺2である。8は下層遺構面上部の包含層から、9は最下層の溝から

出土したものである。他に石器・石皿・磨石・凹石が出土している。

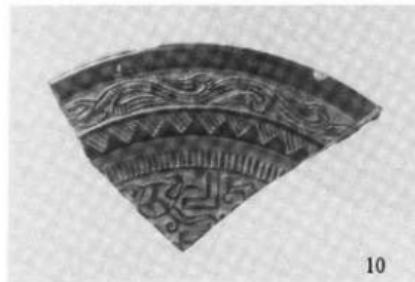
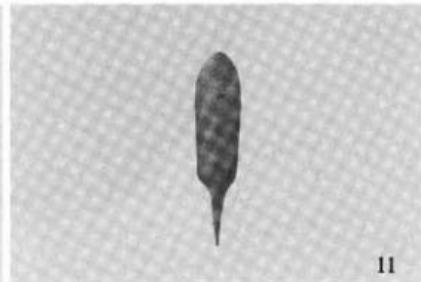
弥生時代の土器は多量に出土しているため、西区から出土した鏡と銅鏡を紹介しておく。鏡は復元径11cmの方格規矩四神鏡である。後漢代の製作とみられる舶載鏡で、全体の約6分の1の破片である。圓線の内側に玄武がみられ、文様や割れ口に摩耗・磨滅はみられず、割れてから間もなく廃棄されたものであろう。銅鏡は長さ3.5cmで腐食せず良好な状態で出土している。
